# 鋼床版箱桁橋の垂直補剛材まわし溶接部のき裂 に対するICR処理の試験施工と追跡調査結果

名古屋高速道路では、鋼床版箱桁橋の垂直補剛材まわし溶接部のき裂への対策として、疲労き裂の近傍の母材を叩いて疲労き裂の表面を閉口することにより疲労寿命を向上させる工法(衝撃き裂閉口処理:ICR処理)に着目し、ICR処理の現場適用性およびき裂の補修効果の確認を目的とした試験施工を実施した。その試験施工から2年経過後の追跡調査によって得られた結果および知見について報告する。

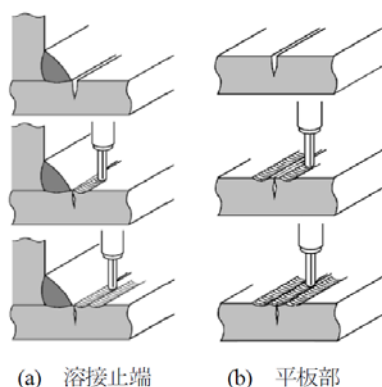
図-1 ICR処理の手順

ICR処理は、図-1および図-2に示すように、発生した疲労き裂近傍の母材を叩き、開口部を塑性流動させて疲労き裂の表面を閉口させることで延命化を図る工法である。溶接止端に発生した疲労き裂に対しては、き裂の前面の母材を叩いてき裂を閉口させる。

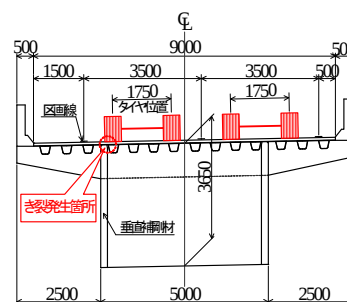
図-4 断面図

今回の追跡調査対象とした橋梁は、小牧線下り3径間連続鋼床版箱桁の側径間部の小89～小90間である。この橋梁の諸元等を表-1、一般図を図-3、断面図を図-4に示す。断面図に示すように、垂直補剛材直上付近が輪荷重
