ダム減勢工健全化調査について

下村卓¹・大畑隆史²・奥澤翔太³

1,2,3丸山ダム管理所（〒505-0301 岐阜県加茂郡八百津町鶴の巣1422-5）

本報告は、丸山ダムにおいて減勢工の健全化調査をするために実施した取り組みについて紹介するものである。

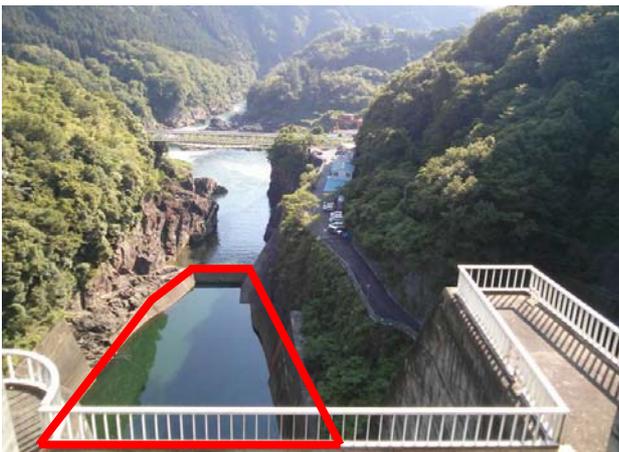
図-1-5 減勢池

長い年月が経過していることもあり、表面剥離や洗掘と考えられる部分は多いが、かぶり部までの浅い損傷で、減勢工の性能に直結するような表面剥離や洗掘は見られなかった。

- b1 : 劣化・損傷が認められ、機能に影響を及ぼしている可能性がある状態。
- b2 : 現状では機能が維持されているが、劣化・損傷が認められ、将来的には機能に影響を及ぼすことが予見される状態。
- c : 軽微な劣化・損傷が認められるが、機能に支障がなく、将来的にも影響を及ぼす恐れがない状態。
全く劣化・損傷が認められない状態。
今回の減勢工健全化調査の結果は、全て「c」評価であり、健全な状態だった。
