# 鋼床版デッキ貫通亀裂の緊急補修に関する一考察

伊勢湾岸道路（飛島 IC～名港中央 IC）における名港トリトン（名港西大橋、名港中央大橋、名港東大橋、いずれも 3 径間連続鋼斜張橋（鋼床版多室箱桁））では、平成 28 年 10 月に発生した舗装面ポットホール<sup>1</sup>の補修を行った際に、デッキプレート貫通疲労亀裂が発見された。この損傷形態は路面陥没に繋がるため、閉断面Ｕリブ内にグラウトを充填する緊急補修工事を行った。緊急補修工事の内容と疲労寿命に関する考察、補修時に新たに発見された鋼床版上面の孔食状況、今後の補修計画について報告する。

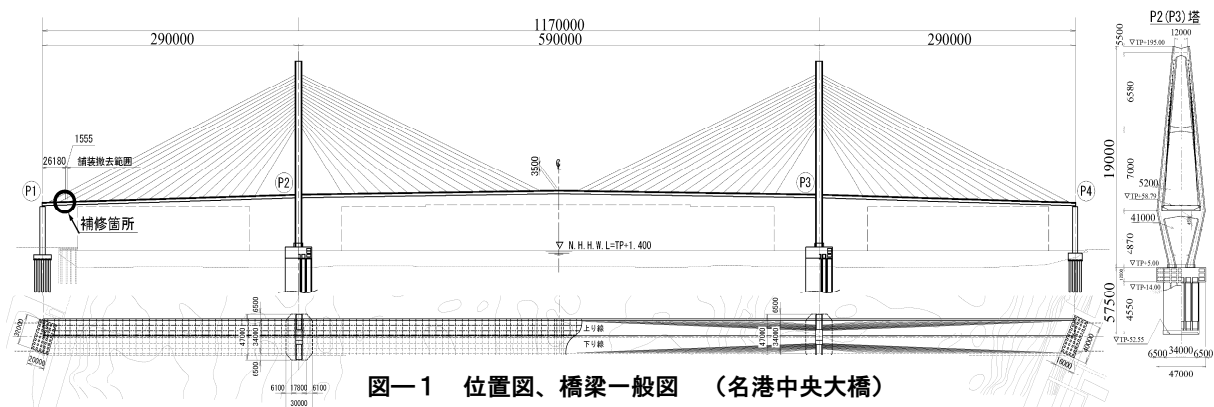
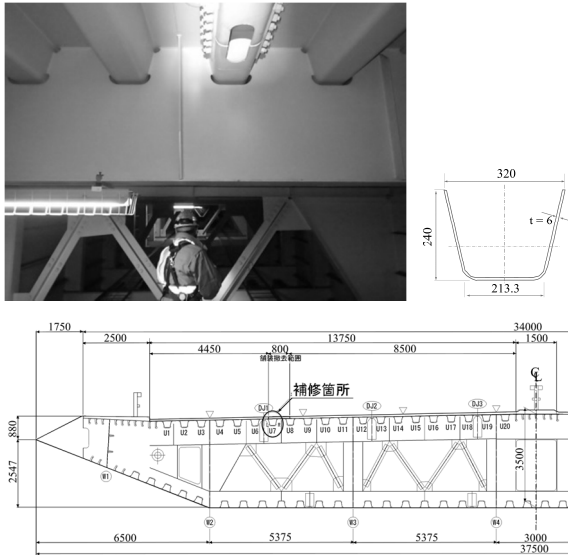
本橋は NEXCO 中日本保全点検要領の規定に従い、定期的に詳細点検を行ってきたところである。平成 27 年までに名港トリトンの 3 橋（名港東大橋、名港中央大橋、名港西大橋）のいずれにおいても①デッキプレートと閉断面Ｕリブ溶接部のビード貫通亀裂、②閉断面Ｕリブと横リブ交差部におけるスリット部のまわし溶接部での閉断面Ｕリブ側止端部、③垂直補剛材位置でのデッキプレート側溶接止端部亀裂及びデッキプレート貫通亀裂が発見され、当て板補強を行ってきた。

図一 鋼床版床組詳細図 (名港中央大橋)

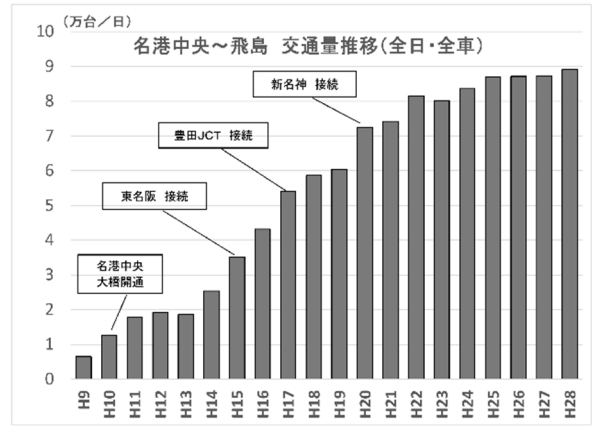
図一 4 に伊勢湾岸自動車道の交通量推移を示す。新名神高速道路、新東名高速道路といった隣接ネットワーク延伸に伴い、伊勢湾岸自動車道の交通量は加速的に増加し、名港中央大橋の開通（平成10年3月）からわずか10年足らずで10倍近くになっていることがわかる。

図一 4 伊勢湾岸道の交通量推移

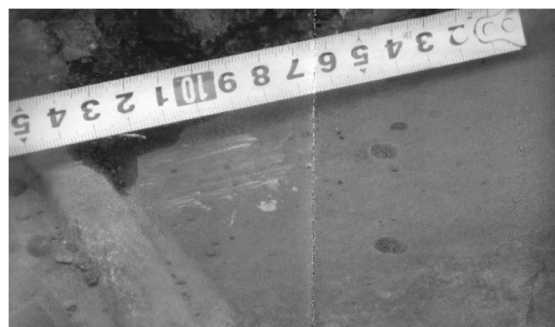
閉断面Uリブ内へのグラウト充填を行うに  
あたり、観察された鋼床版上面の様子を図一 7、  
8に示す。舗装面を撤去した後、一面に孔食が  
発見された。孔食されている範囲は過去に舗装  
を打換えた範囲であり、隣接している舗装（建  
設当初に敷設されたグースアスファルトが残  
っている）部分では一切見られなかった。また、  
鋼床版を現場溶接したビード上に孔食はほと  
んど見られなかった。これまでの鋼床版上で舗  
装が損傷した際の部分的な補修では、アスファ  
ルトシールを鋼床版面および切削端面に塗布  
したのち、密粒アスファルト敷設という舗装打  
換方法で行ってきた。しかし、交通荷重の繰り  
返しにより新旧舗装境界部はたちまち劣化し、  
路面排水が浸入するものと考えられる。伊勢湾  
岸道名港トリトンは海上にあり、かつ冬季は凍  
結防止剤を散布する。塩化物イオンを含んだ路  
面排水が打換えた舗装と鋼床版の界面に浸入  
し、広範囲に孔食を発生させたものと思われる。  
閉断面Uリブ内へのグラウト充填にあたり開  
孔させた個所で鋼床版の残厚を測定したところ、  
8mm 程度（孔食孔の最も深い 1 点で測定）  
となっていた。名港トリトンの鋼床版設計厚は  
12mm であり、舗装の打換えが行われ始めて 6～  
7 年程度しか経過していないことを考えると、

図一 8 健全な鋼床版の様子

かなりの進行速度で孔食が進むものと考えられる。このような広範囲での面的な孔食例は今後調査を行っていく。あわせて、グースアルフアルトと同等の性能・性状を有する材料と、合理的部分補修方法の確立が急務である。
