# ダム貯水池における通年施工の取り組み

伊吹孝之<sup>1</sup>・渡辺裕昭<sup>1</sup>・佐藤康晴<sup>1</sup>

<sup>1</sup>三峰川総合開発工事事務所 工務課（〒396-0402 伊那市長谷溝口1527）

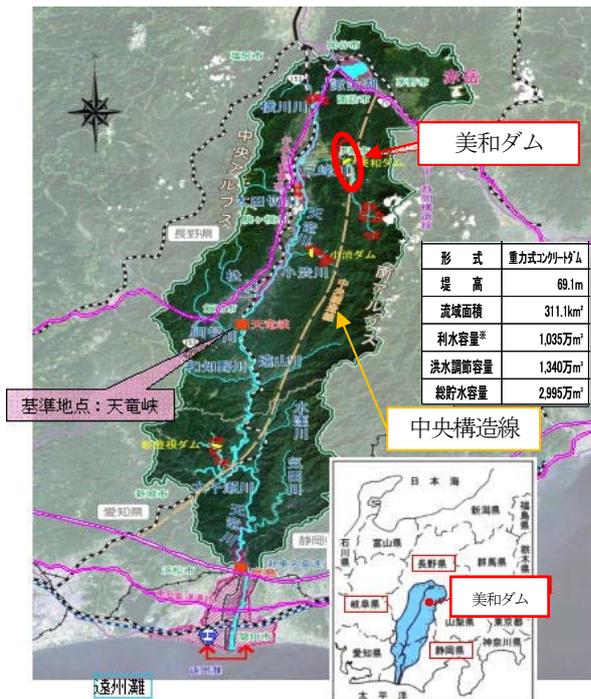
図-1.1 美和ダム位置図

美和ダムは、天竜川水系の最大支川の三峰川に、洪水調節、発電及びかんがいを目的として昭和34年に建設された多目的ダムである。美和ダムの位置及び諸元を図-1.1に示す。

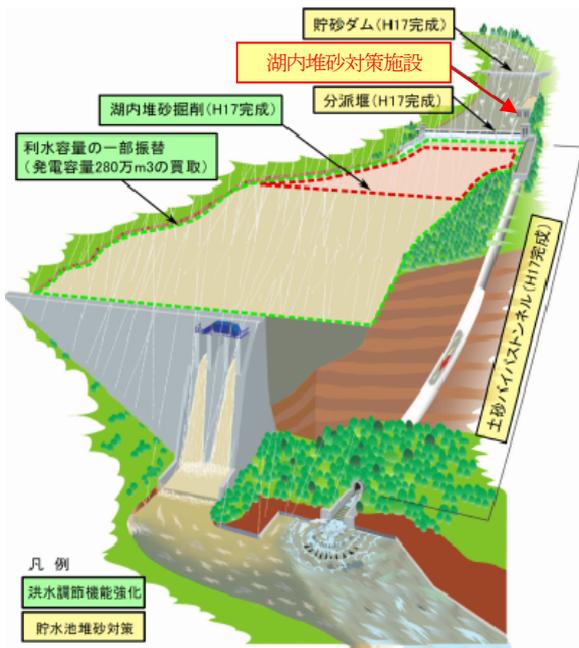
図-1.2 再開発事業メニュー

そこで、平成元年度より堆砂の進んだ貯水池の容量を回復するための堆砂掘削と、貯水池の堆砂を抑制するための恒久堆砂対策を目的とした再開発事業に着手している。再開発事業のメニューを図-1.2に示す。

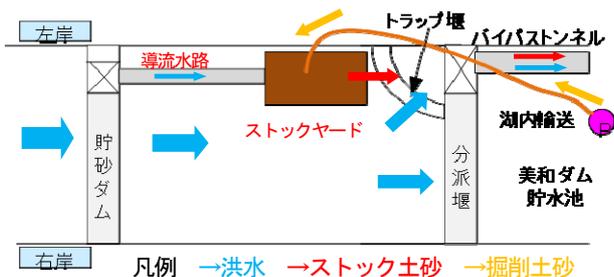
図-2.1 湖内堆砂対策施設の概略イメージ

湖内堆砂対策施設は、ダム湖内に堆積する細かい土砂を効率的に抑制するため、既設分派堰上流に土砂を貯めておくためのストックヤードを設置し、非洪水期に貯水池内の堆積土砂を運搬し集積する。その後の出水に併せ、バイパス放流を行う際に、流水の掃流力によりストックヤードの土砂をバイパストンネルへ流下させるものである。湖内堆砂対策施設の概略イメージを図-2.1に示す。なお、美和ダムの排砂計画は何度か見直しが行われているが、現時点の計画における平均的な年間の土砂収支は図-2.2に示すとおりであり、湖内堆砂対策量は最大年3万 $m^3$ としている。

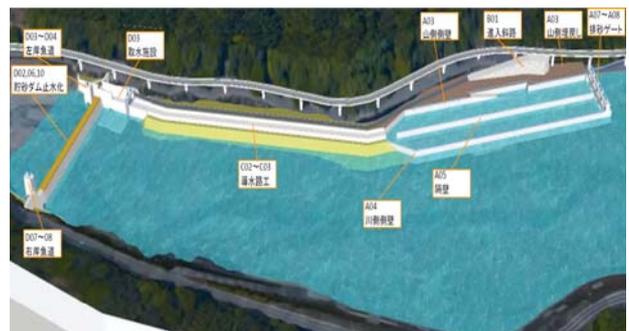
図-3.1 スtockヤードイメージ

ストックヤードの計画堆砂量は3万 $m^3$ の土砂を集積することから、施設は大規模なものとなる。

- ・ストックヤードのコンクリート擁壁  
L=217m、W=43m、H=5.5m

容量 $V=30,000m^3$

- ・排砂ゲート（鋼製ローラゲート）4門  
W=6m、H=2.5m
- ・導水路  
L=284.7m、W=7.5m、H=2.2m
- ・取水施設（鋼製ローラゲート）1門  
W=7.5m、H=1.1m

ストックヤードのイメージを図-3.1に示す。

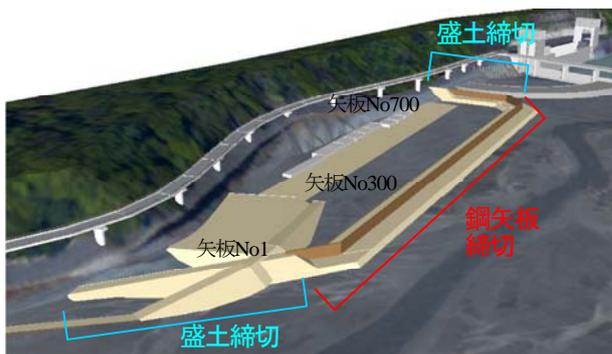
図-3.2 仮締切平面形状（3D描写）

仮締切の形状は、盛土による締切と鋼矢板による締切を検討し、現場条件から起終点部については盛土締切とし、ストックヤード部については、長谷湖の河積への影響と水深が約5mとなることを考慮し、鋼矢板締切（一重）とした。

仮締切の平面形状を図-3.2に、断面形状を図-3.3に示す。

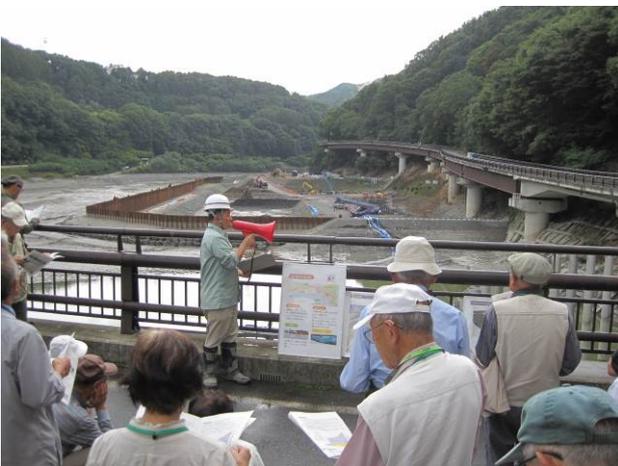
図-5.1 現場見学会の様子

三峰川総合開発工事事務所では、一般の方が普段は入ることのできない土砂バイパストンネル内や、国内初となる「湖内堆砂対策施設」の建設現場で今まさに動いている旬な状況を案内している。これまでの開催数と参加者数を表-5.1に、見学会の様子を図-5.1に示す。
