乙姫大橋における直轄診断の実施について

中部地方整備局 道路部 道路管理課 渡辺葉平

おと ひめ おお はし
乙姫大橋(管理者:岐阜県中津川市)

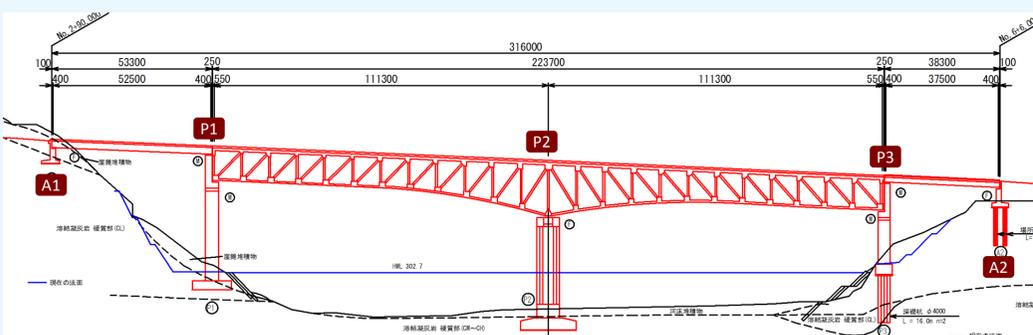
主な調査項目	主な調査内容
上部構造 外観目視調査 (近接目視調査)	①変状(き裂、変形、損傷等) ②さびの状態
下部構造及び 下部構造周辺の変状調査	①橋脚・橋台の傾斜 ②斜面の安定に着目した調査 ③P2橋脚周辺の洗掘調査
耐候性鋼材のさびに対する 詳細調査	①さび厚調査 ②セロファンテープ試験(さびの粒子の大きさの調査) ③イオン透過抵抗値の測定 ④鋼材表面の付着塩分量調査 ⑤残存板厚調査(異状さび発生部位)

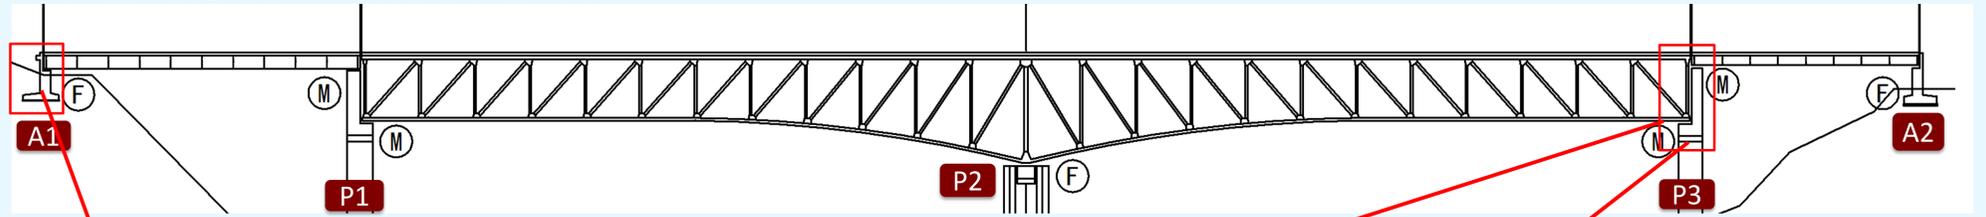
◆異状さび発生箇所と漏水

- 異状さびが生じている箇所には、いずれも「漏水」が確認された。
- 異状さびの発生箇所と漏水による滞水箇所が一致するため、異状さびの主たる発生要因は「漏水・滞水」によるものと考えられる。
- P3橋脚上では、凍結防止剤が溶け込んだ路面排水が漏水しており、排水中の塩分が腐食の進行をより促進させた可能性がある。

●A1前面: 添架管継手部からの漏水
