長年の懸案 ～鵜沼防災工事に挑む～

一般国道21号各務原市鵜沼地区において、平成29年度に落石防護網等の防災対策を実施した。本対策箇所には鋼製の簡易ロックシェッドが存置されていたが、本工事において撤去し、ポケット式落石防護網の更新、及び発生源の対策を行うことで、これまでよりも安心・安全な走行が出来る道路の確保を図った。

キーワード：道路防災、落石対策、鋼製ロックシェッド、ポケット式落石防止網工

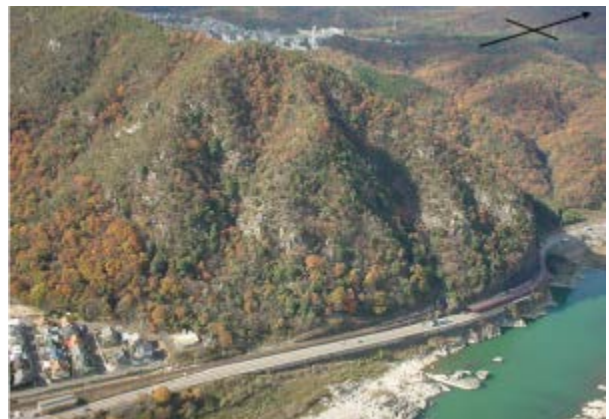
写真-1 木曾川対岸から望む対策地

本対策箇所は急勾配の岩盤斜面と木曾川との狭隘な空間を道路が通過しており、鋼製の簡易ロックシェッド、ポケット式落石防護網が既に設置されていた。既存対策の老朽化及び、許容エネルギーの低さから、本箇所における対策の検討がなされた。その結果、斜面上部の落石への発生源対策と簡易ロックシェッド撤去、ポケット式落石防護網の取替の実施が決定した。

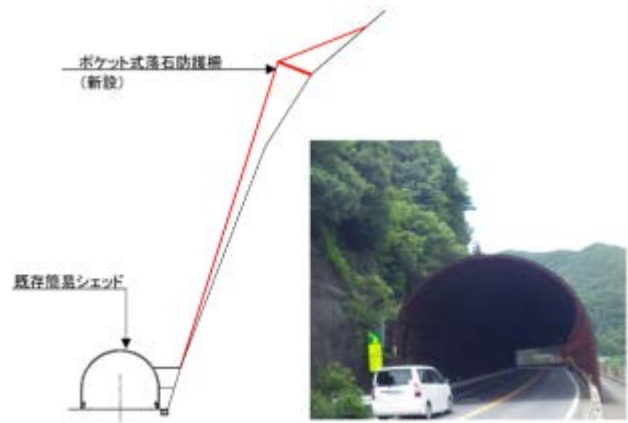
図-6 簡易ロックシェッド補修

a) 簡易ロックシェッド補修

既設ポケット式の落石防護網を撤去し、補足範囲を拡大したものを新設及び、発生源対策の施工に加え、既設の簡易ロックシェッドの補修を行う。小石に対する現況の安全度を維持でき、最も確実な案であるが、維持管理性に劣る。

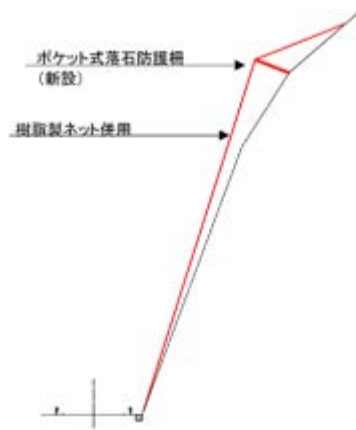
図-7 簡易ロックシェッドの撤去、樹脂性ネット併用

b) 簡易ロックシェッドの撤去、樹脂性ネット

ポケット式落石防護網の隙間を通り抜けてしまうような転石を樹脂性ネットにて補足する工法。経済性、施工性、維持管理性に最も優れる。

上記検討条件に基づき、対策工法の決定を下記の3案から行った。経済性、施工性、維持管理性を考慮し、b案を採用した。

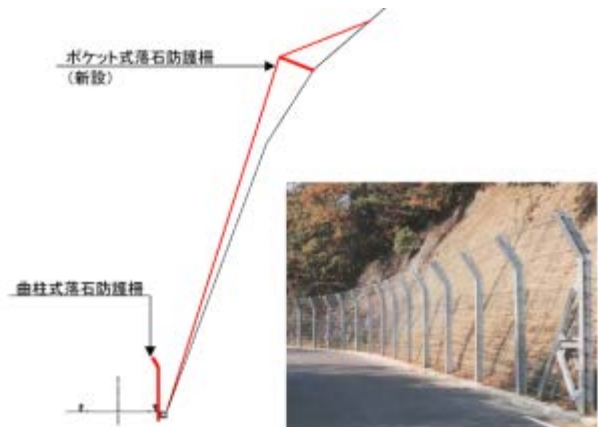
図-8 簡易ロックシェッド撤去、曲柱式落石防護柵設置

c) 簡易ロックシェッド撤去、曲柱式落石防護柵新設

金網の隙間を通り抜けてしまうような小石に対する対策を道路脇に新設する曲中式の落石防護柵によって補足する工法。他案に対して維持管理性にはやや優れるが、経済性、安全性、施工性に劣る。
