ワイヤロープの耐用年数の延長に関する検討

山村 研人¹・上野 英二²・大西 隆³・高橋 慶太⁴・徳田 克也²

¹水資源機構 朝倉総合事業所 (旧 長良川河口堰管理所)

キーワード：ワイヤロープ、素線浮き、内部腐食、更新計画

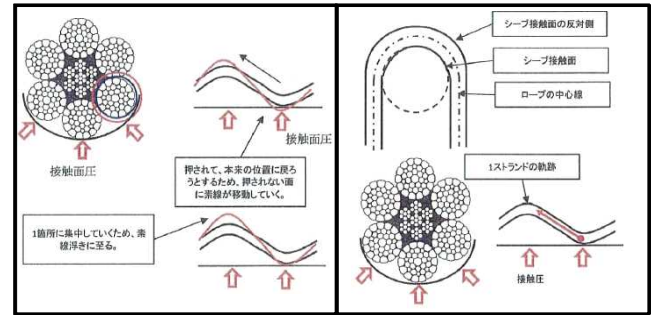
図-2 素線浮きのメカニズム

素線が浮き上がる原因は、撻りの移動または接触圧力の高い場合が考えられるのが一般的である。撻りの移動による素線浮きでは、図のとおりロープピッチが変化する(一方でピッチが長くなり、一方ではピッチが短くなる)。ピッチが短くなった部分では素線が緩み、その弛みが集中することで素線浮きに至る(図-2 左図)。接触圧力による素線浮きでは、ロープが自転(一般のワイヤロープは張力が加わると撻りを戻す方向に自転する性質がある)せず、ロープの同一面がシーブ溝と繰り返し接触した際、接触圧力が高いと接触面と反対側に素線が押し出され、配列が乱れるため素線浮きに至る(図-2 右図)。

本件に関しては、シーブと合わせた詳細点検の結果より、ロープピッチの大きな差はなくシーブ溝側面に摩耗痕がみられること、ワイヤロープの摩耗量が同位置の円周方向で異なっていることから、接触圧力が高く、ロープも自転していなかったため、素線浮きにつながったと考えられる。それを裏付けるように、素線浮きが見られなかった調節ゲート4号では、円周方向で同程度のつぶれ摩耗があり、自転していることが確認された。しかし以前の調査では、若干ではあるがロープピッチの変化が見られたが、今回の調査では確認されなかった。よって、原因を確定的なものと考えず、点検等において今後も注視していく。

いずれにしても、対策としてシーブ径を大きくすることやシーブ溝幅を広くすることでシーブから受ける抵抗を小さくすることができるが、これを行う場合ゲート構造の改造やシーブ自体の更新が必要となり、大規模な整備を行う必要がある。そこで比較的安価に行える対策として、ロープを更新する際にロープ製作許容寸法を JIS 規格より厳しい値で指定し、径の許容幅を少なく(7%→3%)し、さらに自転を促進するためにピッチを通常より短く(300mm→275~290mm)製作することで回避できると考え、実際に平成26年度から更新したロープではそれを反映した。これにより、素線浮きの発生を抑えロープの耐用年数の延長が期待できるため、今後の点検で注視しつつ、更新計画を再検討していく。

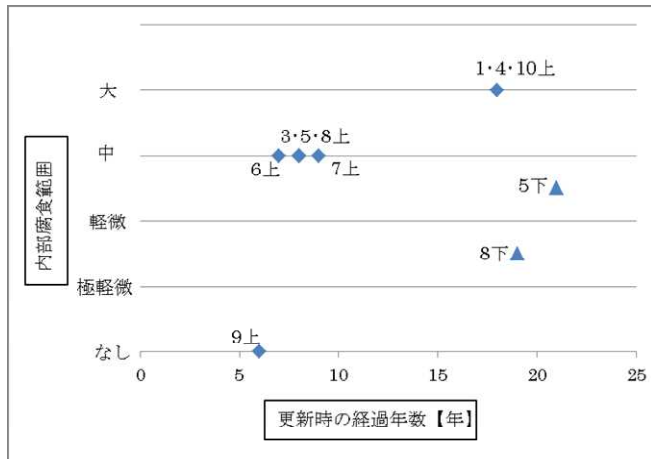
図-3 経過年数と内部腐食状況

図-3 及び図-4 は、表-2 から内部腐食度をそれぞれ経過年数と運転回数により比較したものである。腐食は時間と共に進行していくのが一般的であるが、両図から経過年数よりも運転回数が内部腐食の進行度と相関関係にあることがわかる。

この状況を踏まえると、ロープがシーブを通過する度に圧力を受けることで、ロープに施されているメッキが割れ、ロープ油の増塗りができない内部で腐食が進行していると想定できる。
