# 新型離岸堤設置から30年、これまでの 施設効果と今後の課題

橋本大資<sup>1</sup>

<sup>1</sup>静岡河川事務所 海岸課（〒420-0068 静岡市葵区田町3-108）

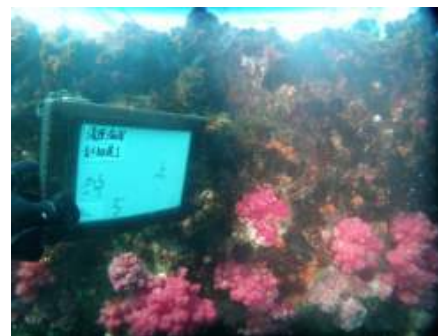
既往の調査により、多様な生態系が創成されていることが確認されている。また、今年度目視調査においても、様々な生物が確認されており(表- 3.26)、構造物による漁礁効果や静穏息の創出により、良好な生物環境が創出されていることが伺える。また、海岸形状の安定化が図られたことで、レジャー・スポーツ・レクリエーションでの利用が広がり、イベント会場としての利用も年々増加している。

図-6 設置から数年が経過した離岸堤の状況
