こすもがわ  
越百川第3砂防堰堤の段階施工

## 建設中の砂防堰堤が流木を阻止

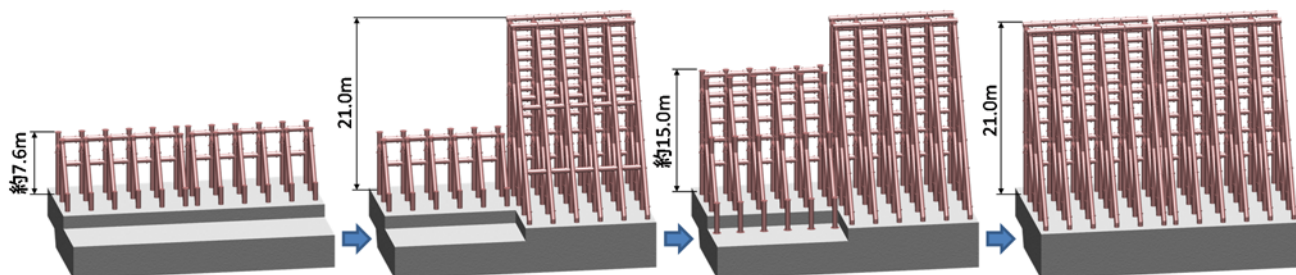
越百川第3砂防堰堤の鋼製部の段階施工状況イメージ図

この堰堤は、越百川の砂防計画の整備率100%を達成するため「鋼製透過型ハイダム」として計画された。鋼製スリットの高さは21mに達し、全国初の規模となる。そのため建設は長期に渡るので、捕捉機能と施工性の両立の観点から、第1～4期と施工範囲(下図)を分割して実施している。これによって、建設中に土石流が発生しても、施工済みの高さの範囲までは砂防施設としての効果が発揮できるため、下流の被害を低減することが可能となる。
