# 高山国道におけるシェッドの維持管理 の現状と課題

高山国道事務所 管理第二課（〒506-0055 高山市上岡本町 7 丁目 425 番地）

中部地方整備局管内のシェッドは 6 路線に 208 施設（H29 年 3 月時点）があり、路線毎では国道 41 号が最も多く、160 施設が設置されている。この内、高山国道事務所の所管施設は 150 施設と約 94%を占め、建設後の平均経過年数が約 30 年と急速に高齢化が進む状況下であり、定期点検と併行した計画的な対策が急務である。

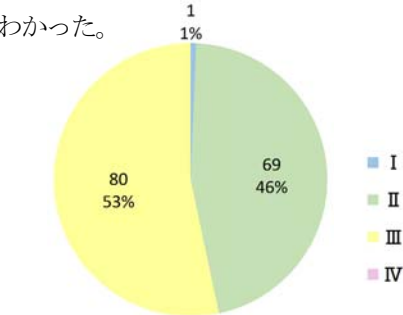
図 2-4 定期点検結果\_判定区分の内訳

平成 26 年 6 月に公示された『シェッド、大型カルバート等定期点検要領』に基づく定期点検の結果、53%の施設が判定区分Ⅲ（早期措置段階）であり、設置年が古い鋼構造形式の施設の老朽化が著しいことがわかった。

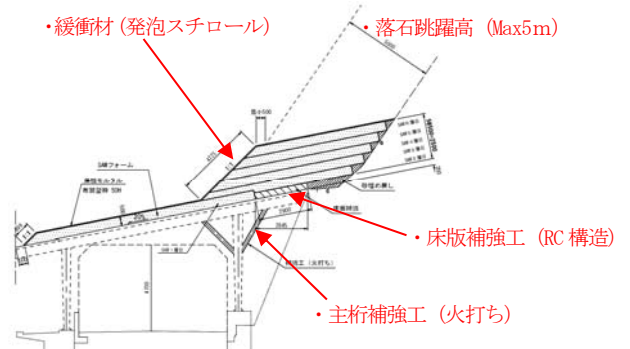
図 3-4 スノーシェッドの落石補強概念図

平成 29 年 7 月 14 日、スノーシェッド直上からの落石（φ 約 80cm）により、頂版コンクリートが下方に押し抜かれるように破損（押抜きせん断破壊）する事象が発生した。

これを受け、落石の危険がある区間に位置するスノーシェッドを抽出した結果、10 施設が該当した。従来、落石衝撃力を緩和させる目的で屋根の上には、砂が緩衝材として用いられていたが、死荷重増による既構造への影響が大きい。そこで、重量が約 1/100 と軽量な発泡スチロールを緩衝材を使用することで、既構造への影響を抑え、約 1.0m 相当の落石に耐えうる補強工事に着手し、令和元年度に概ね完成見込みである。
