採石場跡地の不均質盛土におけるトンネル掘削の補助工法について

谷尻薫¹・廣中洋輔¹

¹紀勢国道事務所 工務課（〒515-0005 松阪市鎌田町144-6）

国道42号熊野尾鷲道路（Ⅱ期）は平成25年度に開通した紀勢自動車道・国道42号熊野尾鷲道路と一体として高規格幹線道路ネットワークを構成する自動車専用道路である（尾鷲南IC～尾鷲北IC間：約5.4km）。南海トラフ巨大地震による津波浸水区域を回避する緊急輸送路として、防災道路としての機能も期待される。熊野尾鷲道路（Ⅱ期）には、4箇所のトンネルを計画しており、現在、3箇所で施工中である。施工中のトンネルのうち、尾鷲第4トンネルの不均質盛土におけるトンネル掘削の補助工法の施工事例について報告する。

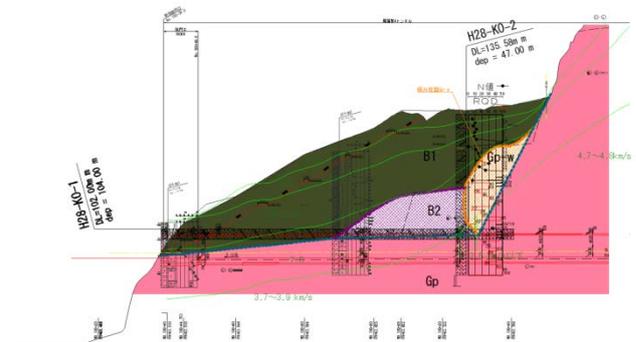
図-1：地質断面図（尾鷲第4トンネル南側坑口付近）

図-1に本トンネルの地質概要図を示す。本トンネルの坑口部は採石場跡地であり、岩盤が露出している箇所と土砂が盛土されている箇所がある。盛土されている箇所については特に締め固め等はされておらず、ただ置かれただけの非常にルーズな状態である。

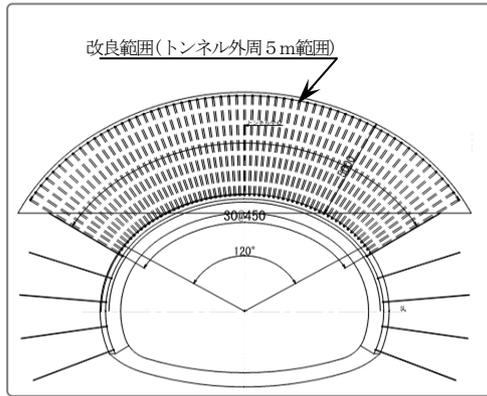
図-2 改良範囲の概要図

本トンネルの不均質盛土区間（坑口より82.0m間）では、自立性の乏しい堆積土内を掘削することにより、安全で確実な掘削を行うため、トンネル上部の外周5m範囲をゾーン注入で改良する事とした（図-2）。

しかし、本現場にて試験施工をしたところ、1次注入材の注入時に注入材の逸走が確認され、注入効果が得られていないことが判明したため、薬液注入について中断し、トンネル坑口部分の補助工法について再度検討を行った。

当初の計画では、改良は地表面からの薬液注入によるものと途中土被りの大きい区間は長尺鋼管フォアパイリングによる坑内からの改良とした。薬液注入については二重管ダブルパッカー工法で行うこととした。
