# 四日市港 W24 岸壁下面部における 老朽化対策について

岩田和樹<sup>1</sup>

<sup>1</sup> 四日市港湾事務所 企画調整課 (〒510-0064 四日市市新正 3 丁目 7 番 27 号)

四日市港湾事務所では予防保全事業として、施設の延命化を目的とした改良工事を行っている。今回霞ヶ浦地区 24 号岸壁の改良工事で、想定外のコンクリートの鉄筋の腐食が確認された。そこで、腐食の確認された鉄筋について、それぞれの現場の状態から補修方法の検討を行った。

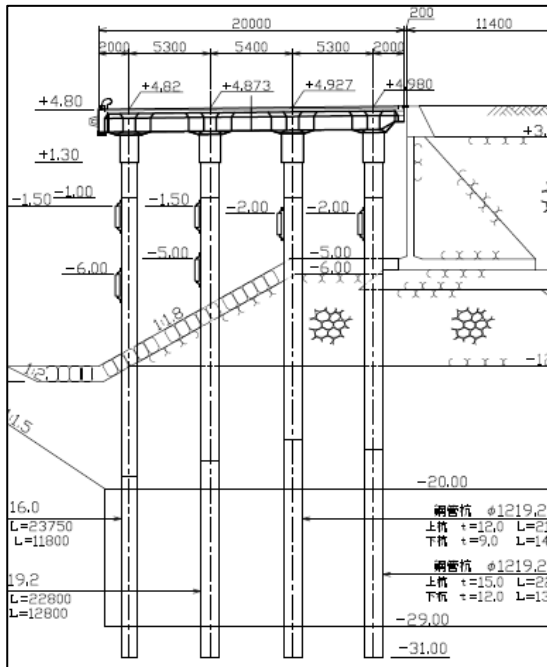
図-1 W24 断面図

改良を行った W24 は、図-1 のような直杭式横棧橋係船施設の代表的な構造形式である。鋼管杭を基礎構造とし、その上に鉄筋コンクリートの上部工を設けたものである。W24 の上部工は 12 のブロックに分けられており、今回鉄筋の損傷が確認されたブロックは 12 ブロックである（図-2）。また、12 ブロックの中で損傷が確認された位置を図-3 に示す。鉄筋の損傷位置は、W25 岸壁側に集中していることが分かる。コンクリートを取り除

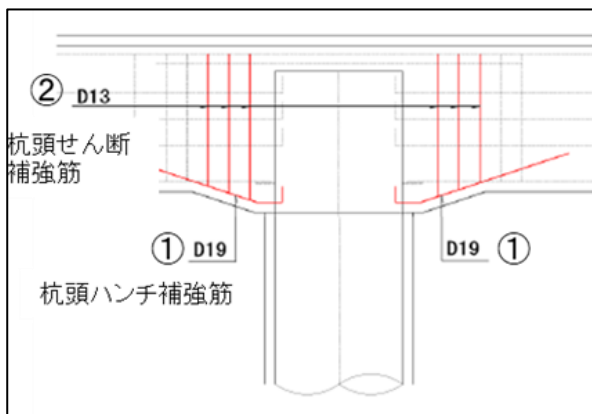
図-4 杭頭ハンチ部配筋図

杭頭ハンチ部の配筋について図-4 に示す。

ある。また、はつりにより継手による定着長も確保できることから、減肉をしている鉄筋を撤去し、図

写真 4-のように鉄筋に大きな減肉や消失が発生しておらず、発錆が生じているのみであるのでケレンによる除錆を行った後に防錆処理を施した。

-5 のようにフレア溶接により新たな鉄筋を接続した。

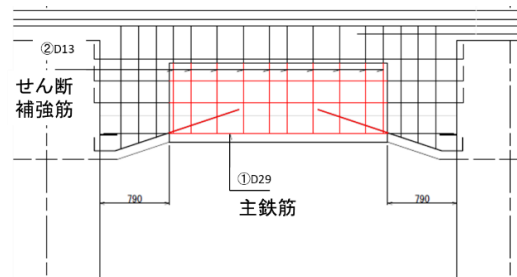
図-6 梁部配筋図

梁部の配筋について図-6 に示す。

いたことから防錆処理のみを行った。
