国道1号島田市志戸呂地区の法面防災対策

野村 拓也¹

1 中部地方整備局 浜松河川国道事務所 掛川国道維持出張所 (〒436-0054 静岡県掛川市城西 1-12-22)

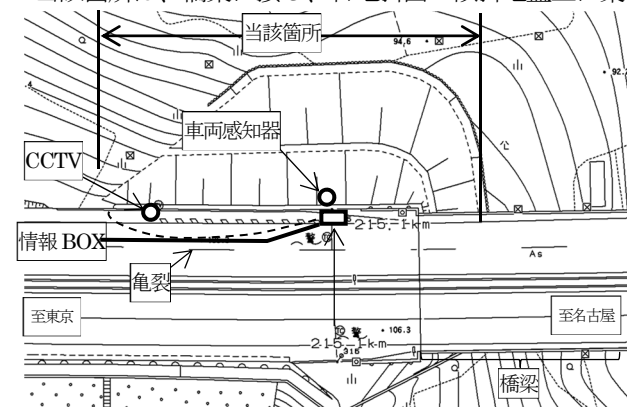
図-2 当該箇所付近の道路構造

当該箇所は、橋梁に接し、台地斜面の傾斜地盤上に築

造された盛土（高さ約11m）である。当該箇所付近の道路の供用開始（暫定2車線）は昭和40年代のため、当該盛土は築造されてから50年以上が経過している。また、のり肩付近には、CCTV、車両感知器及び情報BOXといった重要な施設も設置されている。

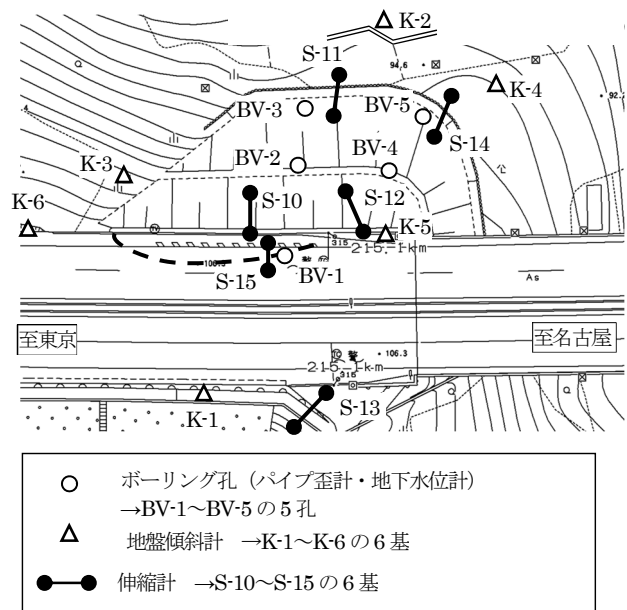
図-3 ボーリング位置と観測機器配置状況

地質状況、地すべりの滑動の範囲、地すべりの活動性を把握するため、ボーリング調査（5箇所）、パイプ歪計・地下水位計、地盤傾斜計、伸縮計を設置し、動態観測を実施した（図-3）。
