# 地方公共団体への支援 ～古川橋の修繕代行について～

今回は、吉田町の要請により実施した古川橋の「直轄診断」による技術的助言と「修繕代行事業」について報告する。

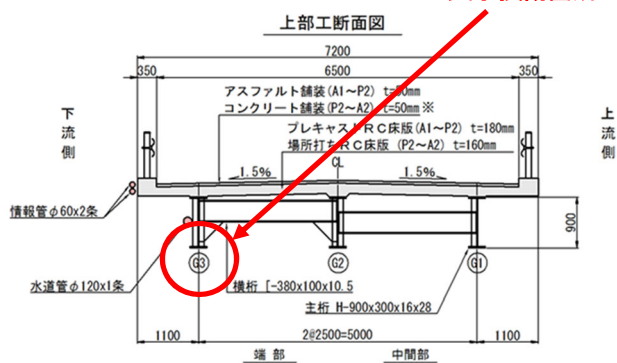
図-4 古川橋断面図

P1橋脚G3桁の支承（可動）損傷状況を図-2、損傷箇所を図-3、4に示す。破断により機能不全の状態が確認された。

支承損傷箇所

P 1 橋脚G 3 桁の支承破断により、上部工の支持機能が低下しており、健全な支承への応力集中により予期せぬ損傷が発生する可能性があることから支承機能の回復対策として支承交換を実施。完了状況を図-11に示す。

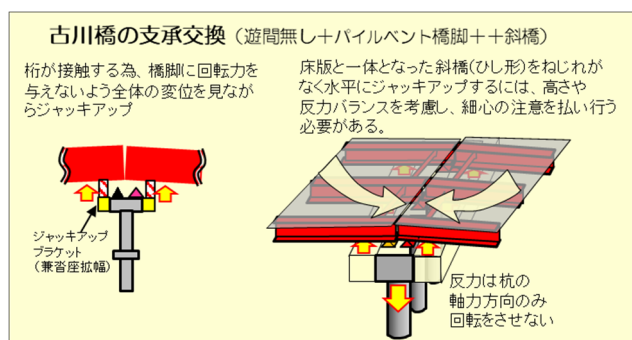
図-10 支承交換イメージ

直轄診断の結果により、パイルベント橋脚（沈下・傾斜）、斜橋（ねじれ）、主桁の遊間異常（主桁の接触）の状況から、支承交換のジャッキアップには、橋全体の挙動や応力状態などを確認しながら細心の注意を払った施工管理に高度な技術力が必要になる（図-10）。また、吉田町の土木施設管理部門には土木技術者が在席しておらず、橋梁補修の経験者がいない状態であった。
