# 国道42号紀宝バイパス成川地区 グラウンドアンカーの変状について

中部地方整備局 紀勢国道事務所 管理第二課（〒515-0005 三重県松阪市鎌田町144-6）

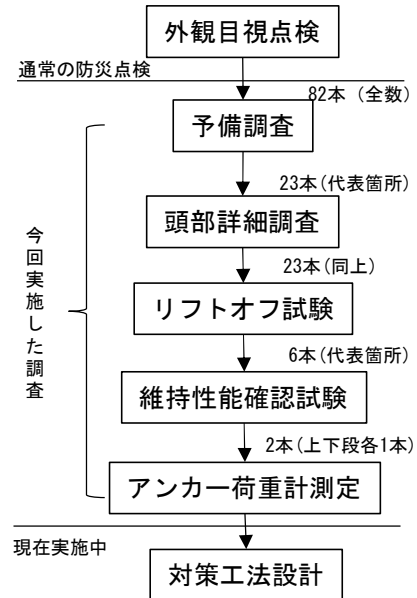
図-4 調査フロー

調査フローを図-4に示す。まず、全アンカーの頭部キャップを外して頭部の状態を確認した。その結果、主に上段に位置する計19本のアンカーのリングナット（緊張力調整用のナット）に明瞭な緩みが認められた（図-3）。そこで計23本のアンカーに対して頭部詳細調査とリフトオフ試験（現況のアンカー荷重を計測する試験）を行った。さらにそのうちの6本について維持性能確認試験（繰返し載荷によりアンカー体の状態を確認する試験）を行った。頭部詳細調査によれば、頭部部材に軽微な錆が認められた以外、外形上の異常が認められたものはなかった。リフトオフ試験及び維持性能確認試験結果の一例を図-5に示すとともに、アンカー健全度を面的に評価した結果を図-6に示す。6段あるアンカーのうち、上2段に緊張力が定着時の0～10%に低下したD評価が集中している、一方、下2段には設計アンカー力を超えた過緊張気味のB評価が集中している。また、繰返し載荷により塑性変位が増加したり自由長部の弾性変位が理論伸び量よりも大きくなるアンカーが確認された。
