# 有脚式離岸堤周辺における試験モニタリング ～水中ドローンを用いた施設点検の検討等～

駿河湾湾奥に位置する蒲原海岸では、高波を低減し、堆砂効果を期待した有脚式離岸堤を設置している。今回、従来から実施していた潜水土による点検を、水中ドローン等を用いた施設点検等の検討を実施した。

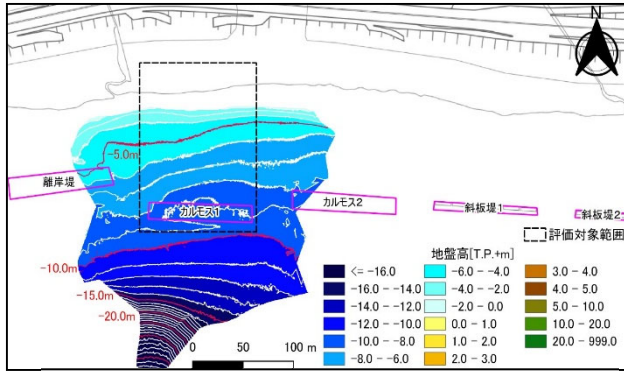
図－6 ラジコンボートによるNMB測量結果

調査範囲①のラジコンボートによるNMB測量結果を図－6に示す。NMB測量では水深-3m～水深-30mまでの地形が計測されていることが分かる。

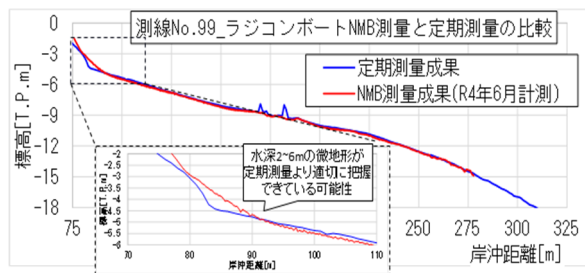
図－7 ラジコンボートによるNMB測量と定期測量の比較

調査範囲①のラジコンボートによるNMB測量と既往定期測量（令和4年1月船舶によるNMB測量）の比較を図－7示す。水深2～6mの微地形が深浅測量より適切に把握できている可能性が確認された。

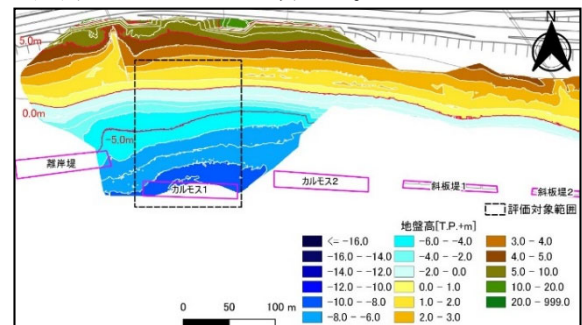
図－9 UAVグリーンレーザ測量結果

調査範囲①のUAVグリーンレーザ測量結果を図－9に示す。T.P. +10m～+9mまで、陸域・海域の地形がシームレスに計測できていることが分かる。

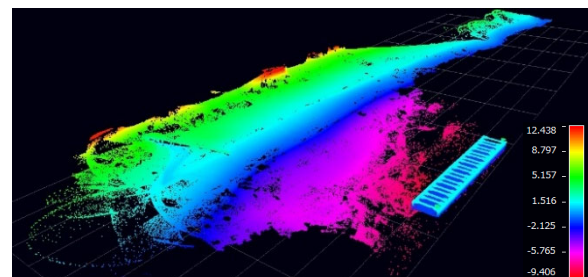
図－10 UAVグリーンレーザ測量結果（有脚式離岸堤背後を上空から）

また、下記のとおり調査範囲①のUAVグリーンレーザ測量結果（図－10）から有脚式離岸堤の天端高や水平板の状況を確認することができた（図－11）。グリーンレーザの反射の仕方によって、取得できる値にムラはあるが、躯体ごとの施設のゆがみや不等に沈下している状況が把握可能であることを確認できた（図－12）。地震後の離岸堤の沈下状況などの確認に活用可能であると考えられる。

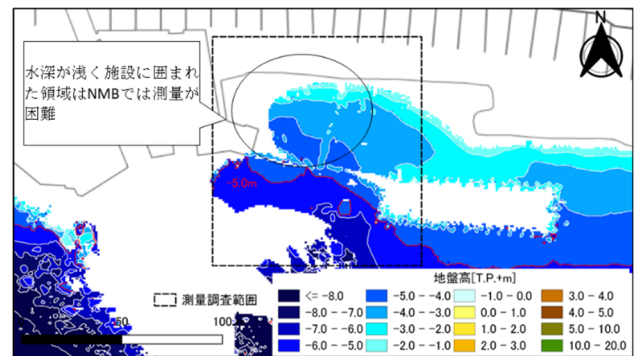
図ー 1 3 既往定期測量

既往定期測量で丸枠囲い部分は、水深が浅く放水路前面の流れが急であるため船舶が進入することができず、船舶によるNMB測量（図ー 1 3）は困難であるが、UAVグリーンレーザ測量（図ー 1 4）は計測できていることが確認できる。

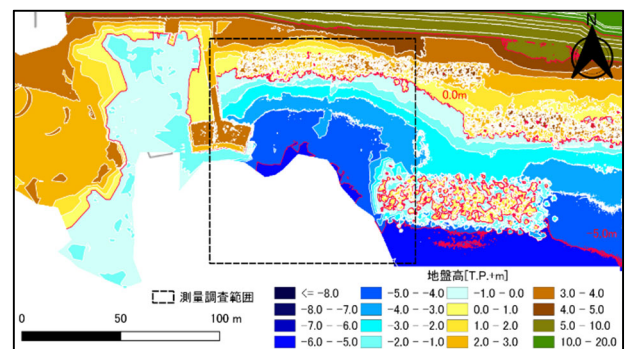
図ー 1 4 UAVグリーンレーザ測量結果

UAVグリーンレーザ測量は、水深が浅かったり、障害物があるような船で近づきにくい箇所の測量に適している。施設被害時等にも活用可能と考えられる。
