# 橋梁メンテナンスにおけるコスト縮減の工夫

神徳 賢吾

中部地方整備局 多治見砂防国道事務所 道路管理課 (〒507-002 岐阜県多治見市小田町4丁目8-6)。

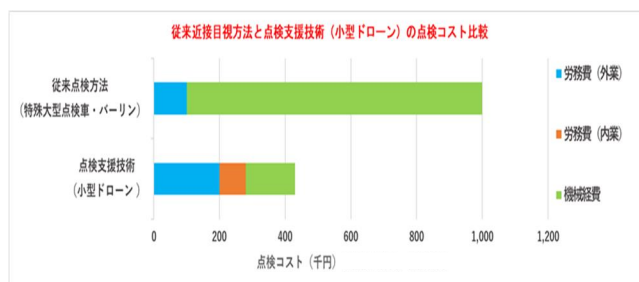
#### 点検コスト比較（大原橋 上り）

上記の橋梁において、全方向衝突回避センサーを有する小型ドローンを使用し、桁等へ接触することなく画像を撮影することが出来た。また、交通規制を伴わず安全に点検することが可能で、従来の橋梁本体（主桁）の点検手法より1橋当たり60万円程度安価となった。

※労務費(内業)とは、ドローンで撮影した写真からの損傷確認や写真整理を示す。  
調査作成作業は、従来・点検支援技術いずれも金額は変わらないため除く。

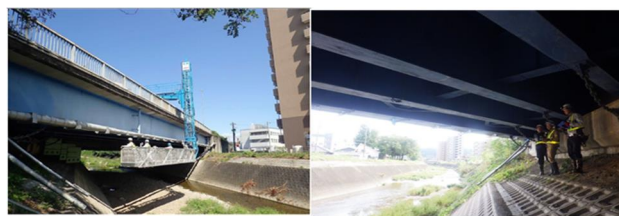
点検状況（左：従来方法 右：点検支援技術）

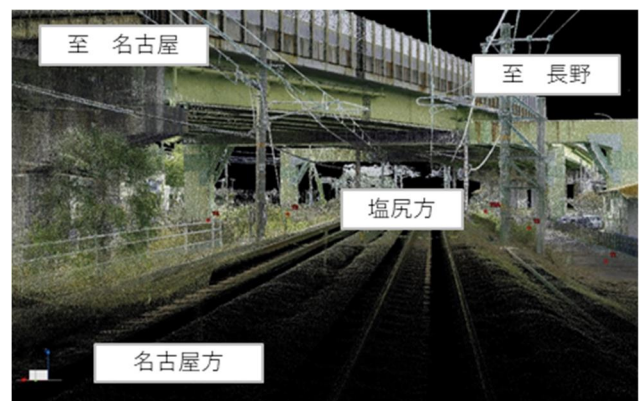
3Dレーザースキャナーを使用した測量によって取得した点群データにより、設計協議に必要とされる平面図・断面図の作成が一度の調査で出来た。また、点群データを取得したことにより、追加情報が必要となった場合でも、再度現地に行く必要が無く、JRとの協議中に離隔等の確認を求められた場合でも、必要な情報を確認可能であるため、スムーズな協議の進行が可能となった。

JR中央線の跨線橋
