# わざ 上蔵砂防堰堤の補修

橋本 晃希

中部地方整備局 天竜川上流河川事務所 工務課 (〒399-4114 長野県駒ヶ根市上穂南7-10)

天竜川支川小渋川上流に位置する上蔵砂防堰堤は登録有形文化財（建造物）かつ土木学会選奨土木遺産に登録され、歴史的土木インフラの価値を公的に評価されている。この貴重な土木インフラの補修を行ったので紹介する。

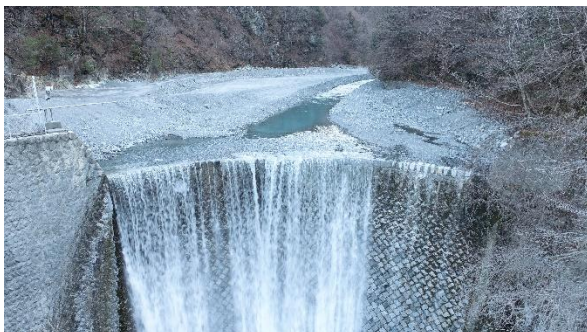
写真-1 上蔵砂防堰堤

上蔵砂防堰堤（以下、本堰堤）は小渋川本川の中流域に位置する。本堰堤は恐らく戦後間もない頃に計画され、1951年12月に工事着工、1954年3月に完成した。今年で完成70周年を迎えている。当時高価なコンクリートを極力少なくする施工として、重力式堰堤ではなくアーチ式砂防堰堤が採用されており、本格的なアーチ式堰堤としてはわが国初期のものである。<sup>1)</sup> 表面は間知石を用いた練り石積み構造で、人力での施工がなされた（写真-1、図-1）。<sup>2)</sup>

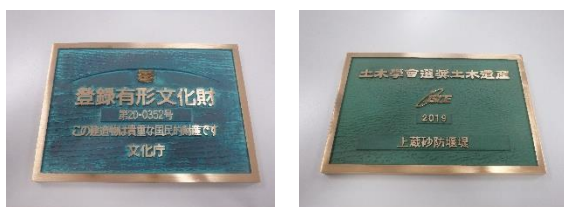
写真-2 登録有形文化財プレート（左）  
土木学会選奨土木遺産プレート（右）

本堰堤は2009年に国の有形文化財に登録されており、ほぼ左右対称の立面形状や、歴史的価値などが評価されているものである（写真－2左）。今回の補修は原状の通常望見できる外観を損なう範囲が当該外観の1/4以下である場合であるため「維持の措置」に該当し、特に届出をする必要は無い。<sup>3)</sup>

本堰堤は「戦後に花崗岩切石の丁寧な練石積みにコンクリートを充填して全て人力で造られた大規模なアーチダム本堤とその副ダムの砂防施設」として、2019年度に土木遺産として選奨されている（写真－2右）。<sup>4)</sup>
