### 3. インバートの復旧工事

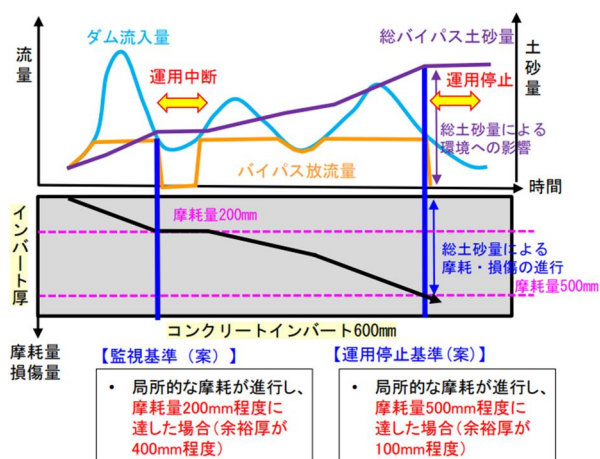
図-13 バイパスの運用方法のイメージ

現在、図-13に示すとおり、摩耗・損傷を監視しながら最大限バイパスを運用する方法として上記の予測された摩耗量が200mmに達した時点で、一時的にバイパス運用を一時停止し、直接摩耗状況を観測・検証する方針とした運用計画を作成している。

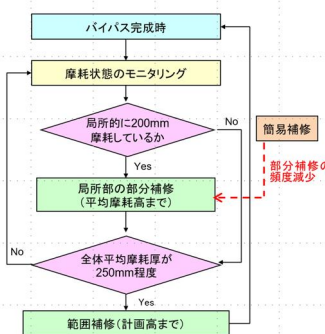
図-14 設定した補修フロー

バイパスの補修方法は、平均的摩耗に対する範囲補修と局所洗掘に対する部分補修を設定した。

補修計画は、図-14に示す部分補修および範囲補修のサイクルを基本とし、簡易補修により局所洗掘の発生を抑制することで部分補修の頻度の減少を図るものとした

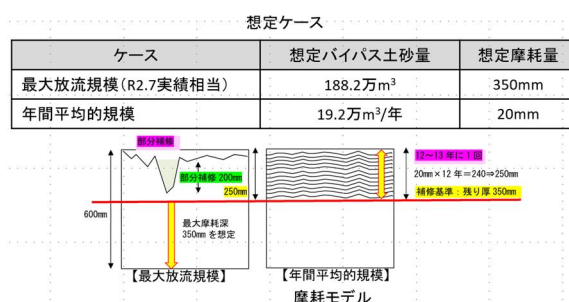
図-15 平均的摩耗に対する範囲補修イメージ

令和2年7月洪水と同程度運用した場合、インバート厚600mmに対し、1回の放流により350mmの摩耗が生じ、残り厚が最大250mmとなる想定される。よって、次の最大規模相当の放流に備えて、補修が必要となる。（図-15）

年間平均規模の放流については、最大規模相当の放流に備えて常時350mmのインバート厚を保持することを考えると、厚さ250mm（=600-350）の範囲内で運用する必要がある。これは、12～13年（ $\approx 250\text{mm}/20\text{mm}/\text{年}$ ）に1回程度の頻度で補修を行うこととなる。

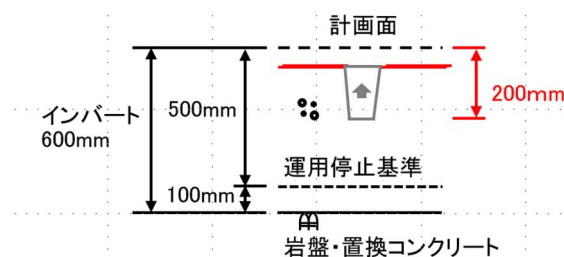
図-16 局所洗掘に対する部分補修補修イメージ

局所洗掘に対する部分補修は、計画面からの摩耗厚が200mmに達した時点に補修実施のタイミングとし、周辺の高さ（平均的摩耗面）まで部分補修を実施する。部分補修は、補修範囲の規模が比較的小さいことから、短期間での対応が可能である。非洪水期に加えて洪水期も活用して補修を実施する方針とする。（図-16）

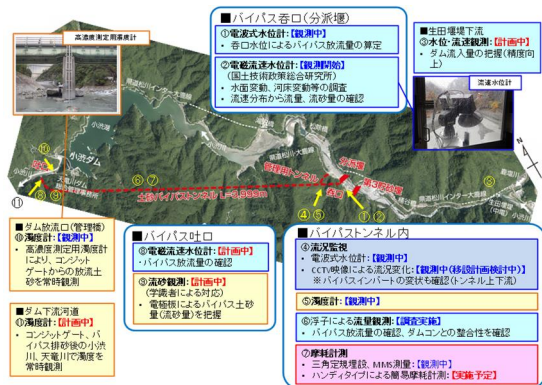
図-17 観測機器配置計画

令和6年度からの本運用時の土砂バイパストンネル施設のモニタリング調査は、バイパス流量、土砂量、摩耗量を精度良く推定できるように、図-17に示すように、観測機器を配置し、モニタリングを強化することを予定している。
