# ドローン点群データによる道路施設管理

加藤 歓大<sup>1</sup>

<sup>1</sup>中部地方整備局 静岡国道事務所 管理第二課 (〒420-0054 静岡県静岡市葵区南安倍2丁目8-1)

静岡国道事務所管内東部地区の構造物点検において、新たに海岸保全施設（防潮堤等）を特定道路土工構造物の海岸隣接区間として点検を行った。本点検では施設前面に設置された消波工においてドローン（以下「UAV」という）を用いた3次元計測を実施することで、作業日数の削減、安全性の向上を図った。3次元計測の手法、計測結果、留意点などについて報告する。

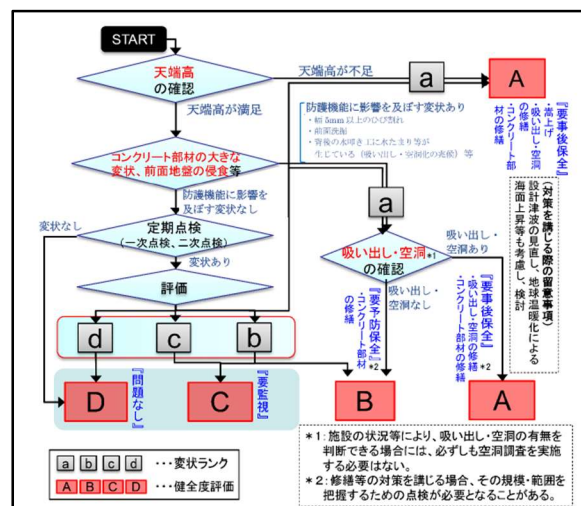
図-8 健全度評価のフロー

点検の評価は、「海岸保全施設維持管理マニュアル」<sup>2)</sup>および「港湾の施設の点検診断ガイドライン」<sup>3)</sup>を準用して施設を約10m程度のスパンを区切り、図-8に基づき構造物・スパンごとにa、b、c、dで変状ランクを評価した。次に変状および変状ランクを踏まえて対象施設の健全度をA、B、C、Dランクで評価をした。その後、「道路土工構造物点検要領」に基づきⅠ～Ⅳの4段階の健全性の診断を行い、記録様式に整理した。

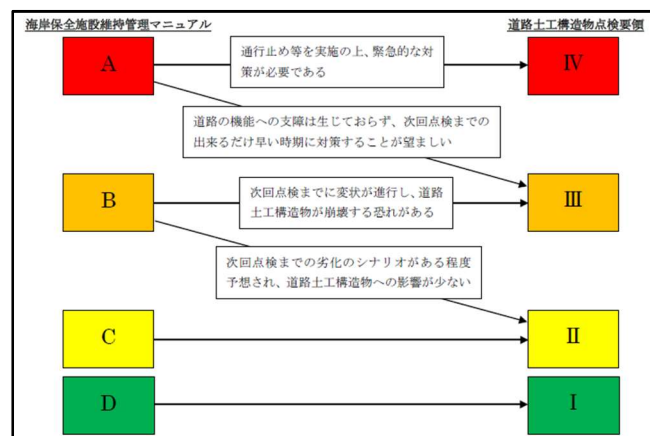
図-9 本点検での健全度評価の考え方

健全度の評価について、「海岸保全施設の維持管理マニュアル」、「道路土工構造物点検要領」の双方とも4段階評価となっているが、それぞれ評価の関係は対応していない。本点検で検討した対応関係の模式図を図-9に示す。海岸の基準におけるC、D評価はそれぞれ「要監視段階」、「異常なし」とされ、これは道路の基準におけるⅡ（経過観察段階）、Ⅰ（健全）に相当するものと考えられる。

一方で海岸の基準におけるA、B評価はそれぞれ「措置段階」「予防保全段階」とされるため道路の基準に対応していない。そのため、B評価になった施設のうち、次回点検までの劣化シナリオがある程度予想され、道路土工構造物への影響が少ない施設をⅡ判定（経過観察段階）とし、次回点検までに適切な措置を取る必要がある施設をⅢ判定（早期措置段階）とした。また、A評価のうち、通行止め等の緊急的な対策が必要となるものをⅣ判定（緊急措置段階）

とし、それ以外をⅢ判定（早期措置段階）とした。点検の結果、消波ブロックの移動や沈下はブロック1層を大きく超えるような変状は無く、要対策箇所は4つのスパンに限られることから道路土工構造物に与える影響は限定的と考えられるため、健全度評価はⅡ（経過観察段階）とした。
