# 豊橋河川事務所管内における 落雷被災対応について

<sup>1</sup>中部地方整備局 浜松河川国道事務所 情報技術課 (〒430-0811 静岡県浜松市中央区名塚町266)

2025年3月、愛知県東三河地域で発生した落雷により、豊橋河川事務所管内では3箇所の施設で多重無線設備やCCTVカメラが被害を受けた。本論文では、これらの被災状況やそれに対する応急的な対応、復旧への見通しを整理し報告する。また、今回被災した施設で実施していた落雷対策の妥当性や、現実的な対応方法等を踏まえ、残る課題への効果的な落雷対応を検討する。

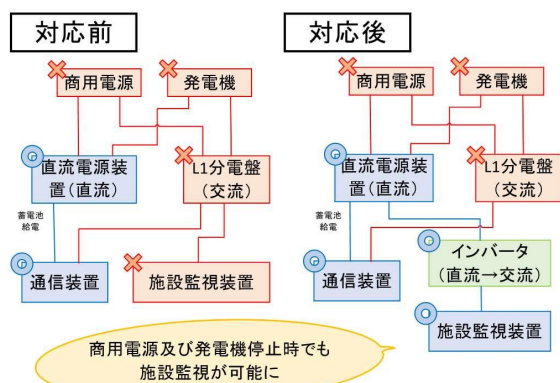
図-5 遠望峰無線中継所における既設設備を利用した無停電化の例

必要があったため、定期的に現地で燃料補給を行った。その燃料補給のタイミングを掴むために、燃料監視用IP変換装置によって発電機の残油量が把握できていることは大変重要であった。ただ、被災直後は予備発電機が運転していたものの、1階分電盤の故障により監視用設備に給電が行えていなかった時や、被災から3日後に基板不良によって制御電源を失い発電機が停止したタイミングでは、施設監視が十分に行えていなかった。この問題を解決するのが、監視設備の無停電化である（図-5）。

蓄電池を持つ直流電源装置または無停電電源装置と呼ばれる装置と監視設備を接続することで、電源を喪失した場合でも蓄電池から一時的に電気を供給できる。他の無停電化が重要視される設備の使用する電気容量と調整しつつ、各種監視設備を無停電化することで、緊急時に遠方施設の状況把握に役立つ。
