### 3. インバートの復旧工事の概要

## 4. 補修試験施工

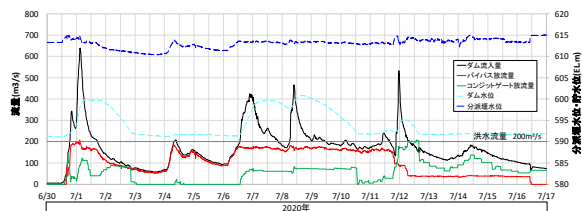
図-3 2020年6月30日～7月16日のダム運用状況

月30日から7月16日までの17日間にわたり土砂バイパストンネルを運用した。図-3に示す通りこの間5回にわたり洪水調節を行い最大流入量は約640m<sup>3</sup>/s、最大バイパス流量は202m<sup>3</sup>/sであった。この洪水によるバイパス土砂量は、図-4に示すように約188万m<sup>3</sup>（計算値）であった。
