一般国道41号

しもはら  
下原改良

中部防災技術専門委員会  
説明資料

中部地方整備局  
高山国道事務所

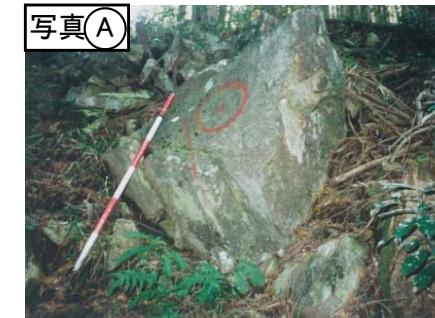
写真Ⓐ

滑落のおそれがある浮石

- 既存にモルタル吹付け・ロックネット・ストーンガードはあるが、比高25m以上にメートル級の浮石が散在しており、落石発生の場合に道路に達する可能性がある(写真Ⓐ・Ⓒ)。
- 浮石と道路間は急傾斜(72°)の斜面となっており、落石の危険性がある(写真Ⓑ)。

- 落石に対し、ワイヤーロープ工・ロープネット工を実施。

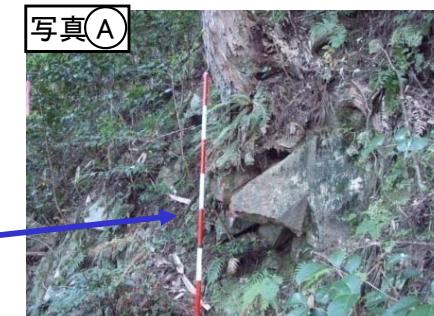
写真A

浮石化した露岩・表層崩壊跡

- 急斜面では斜面表層部が緩んでいると見られ、落石や表層崩壊の危険性があり、法尻にはストーンガードが設置済みである(写真A・C・D)。
- ストーンガード背面は、沢地形となっており、長期降雨時に表層の流出が拡大し崩壊する危険性がある(写真B)。

- 落石、表層崩壊に対し、ロープネット工・岩石除去工を実施。

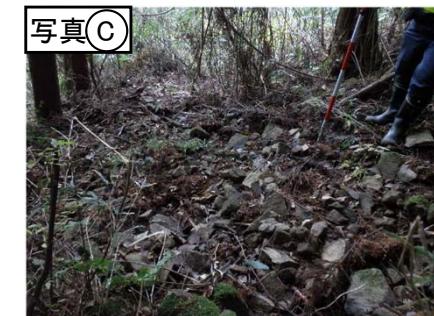
写真C

谷型斜面の土砂堆積

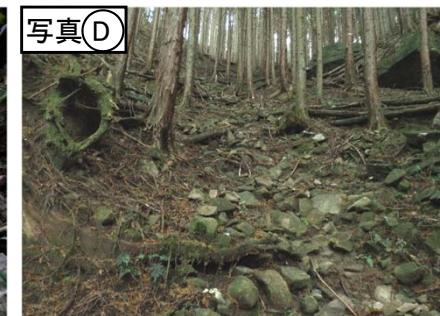
写真D

谷型斜面の崩壊

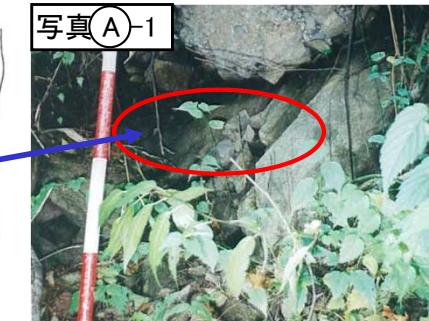
ポケット式ロックネットの支柱基礎部の崩壊

- ポケット式ロックネットの支柱基礎部が崩壊しており、ロックネットの強度が低下している(写真(A)-1)。
- ポケット式ロックネット背面で崩壊があり、落石の危険性がある(写真(A)-2)。
- 現道直上の斜面上方に亀裂性岩盤があり、落石の危険性がある(写真(B)-1・2)。

- ・ 岩石崩壊に対し、基礎コンクリートの充填・ロープネット工・岩接着工・ワイヤーロープ工を実施。
