一般国道156号

大和改良

中部防災技術専門委員会 説明資料

平成25年11月29日

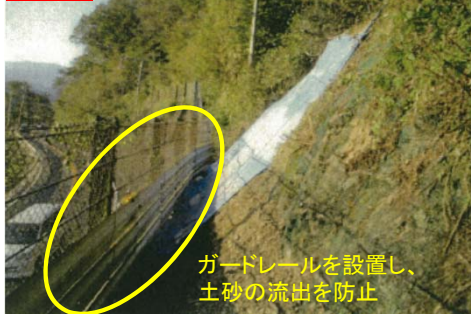
写真② ■対策後の状況(H16.11)

ガードレールを設置し、土砂の流出を防止

- ・平成19~20年に、のり砕工、コンクリート吹付を実施し、落石防護網についても設置済
- ・今後は浮石状巨岩の除去が必要

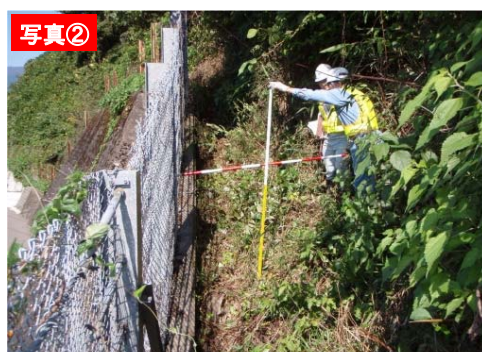
写真②

落石防護柵の設置. H23防災点検結果

- ・平成元年に、落石防護柵を設置済(写真②)
- ・今後はI型シェッドの設置が必要

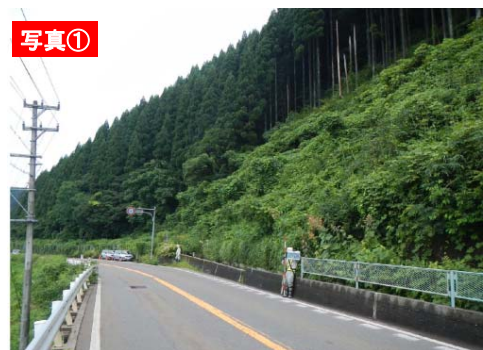
写真① 全景(起点). H25防災点検結果
