迂回路のない幹線道路の通行を確保

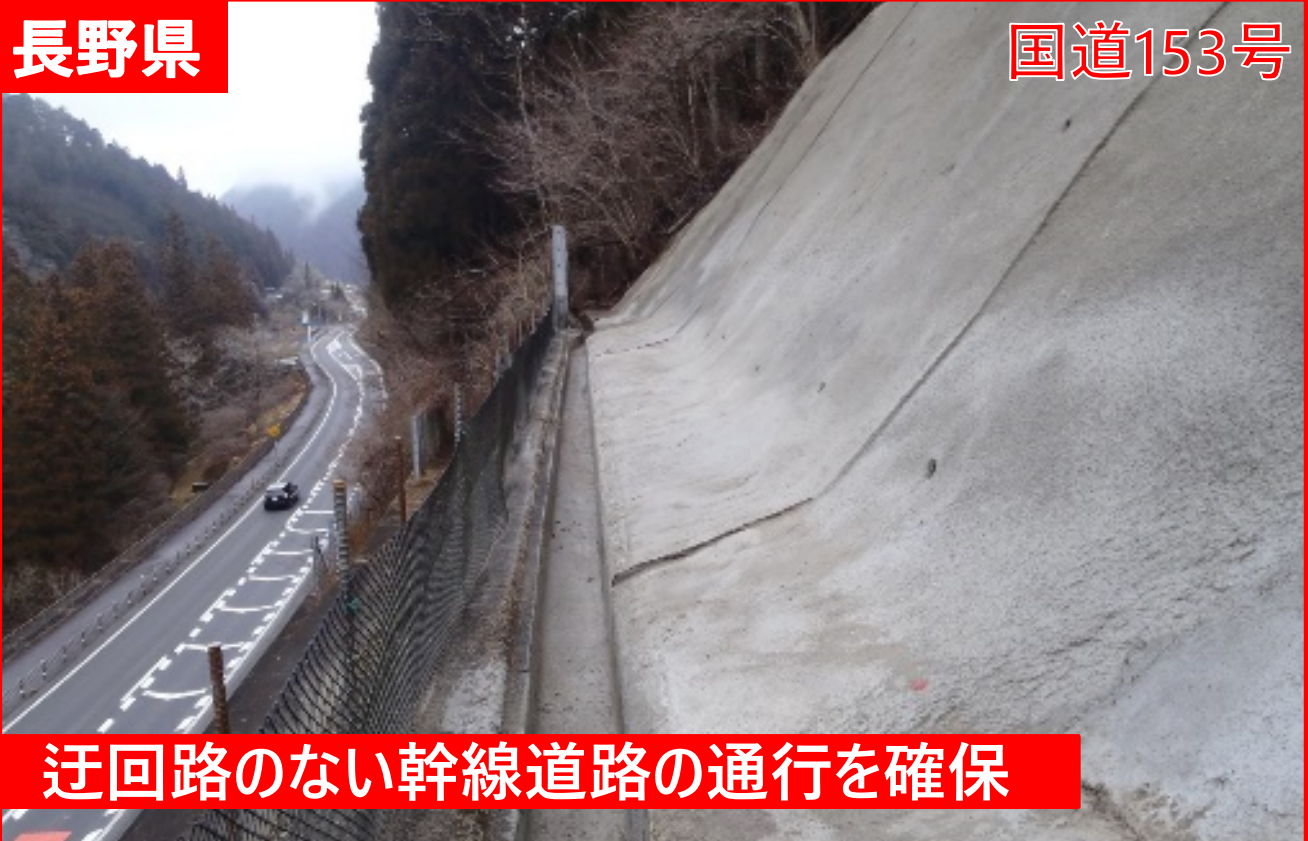
Before:  
老朽化により法面崩壊の恐れ

- 第一次緊急輸送道路である国道153号の根羽村において、吹付法面老朽化
- 法面全体にわたって老朽化が顕著  
老朽化の進行により法面崩壊の危険性
- R153は、E19中央道の迂回路、地域間を結ぶ重要な幹線道路
- 災害等により通行止めとなった場合、迂回路がないことが課題

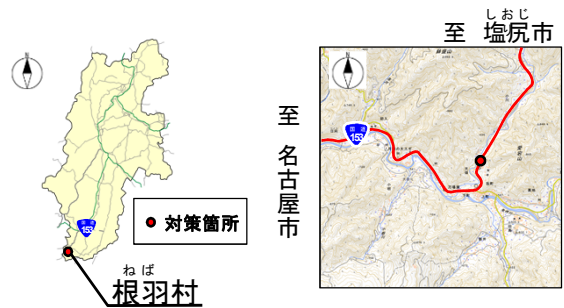
After:  
法面对策により危険箇所解消

- 豪雨により土砂災害等が発生するリスクを回避するため、道路法面・盛土等に関する緊急対策を推進
- 吹付法面の補修を実施
