第3回木曾三川ふれあいセミナー

【樹木伐開について】

平成21年3月14日

中部地方整備局木曾川上流河川事務所

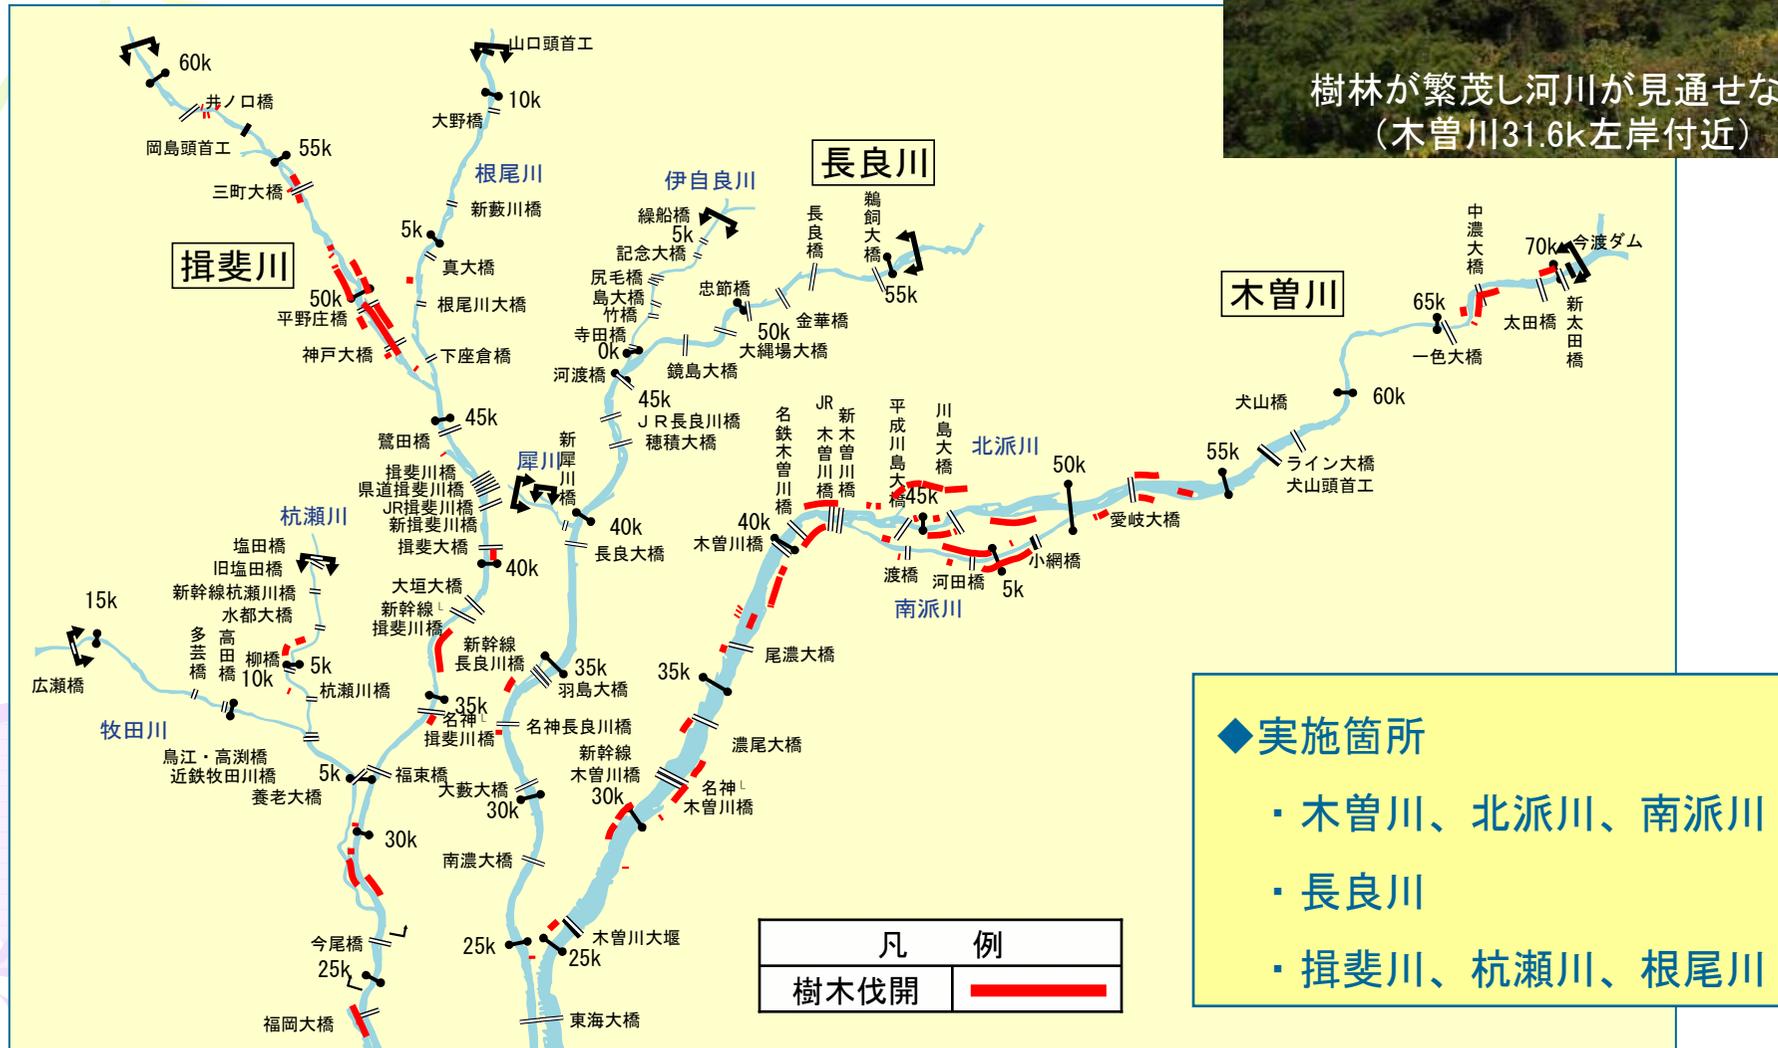
樹林が繁茂し河川が見通せない
(木曾川31.6k左岸付近)

河川管理施設に影響を与える樹木及び河川巡視等に支障となる樹木については、環境に配慮し、伐開等を実施する。

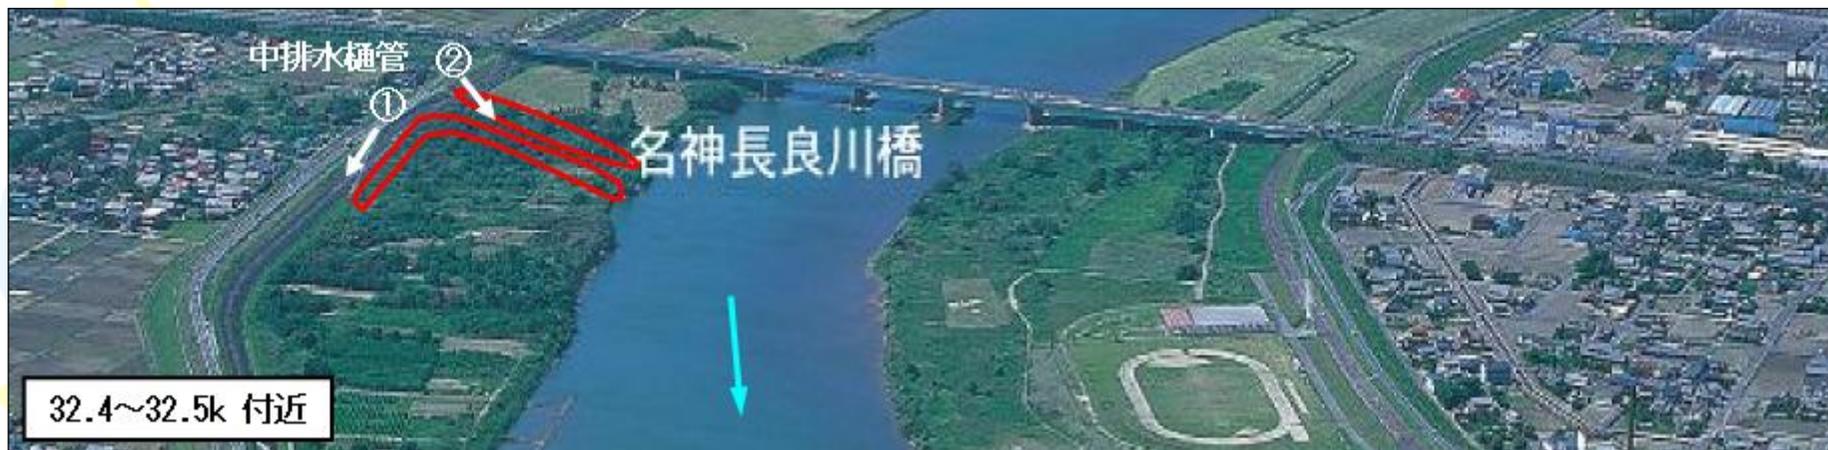
【地点の状況①】

- ・ 堤防、護岸に隣接して樹木が繁茂し、堤防や護岸の機能を著しく低下させる恐れがある。
- ・ 排水樋管の堤外水路に侵入した樹木が樹林化し、密集度が高くなっており、流下断面を阻害し支川排水障害の恐れがある。さらに、樹木にひっかかった流木やゴミが、ゲート水密部に挟まってしまうなど、排水樋管のゲートの機能に影響を与える恐れがある。

- ・ 堤防、護岸に隣接して樹木が繁茂する。
- ・ 護岸上に生えた樹木は、根の侵入により亀裂や目地の開きを発生させ堤防の機能を著しく低下させる。

- ・ 堤防・護岸等の河川管理施設に隣接して繁茂している樹木は伐開・除根する。
- ・ 堤防や河川管理施設に隣接する樹木の伐開は、根の侵入を避けるため法尻から概ね5mの範囲で行う。
- ・ 支川排水障害を生じる堤外水路内の樹木は、今後排水路としての機能が維持されるよう全伐開する。

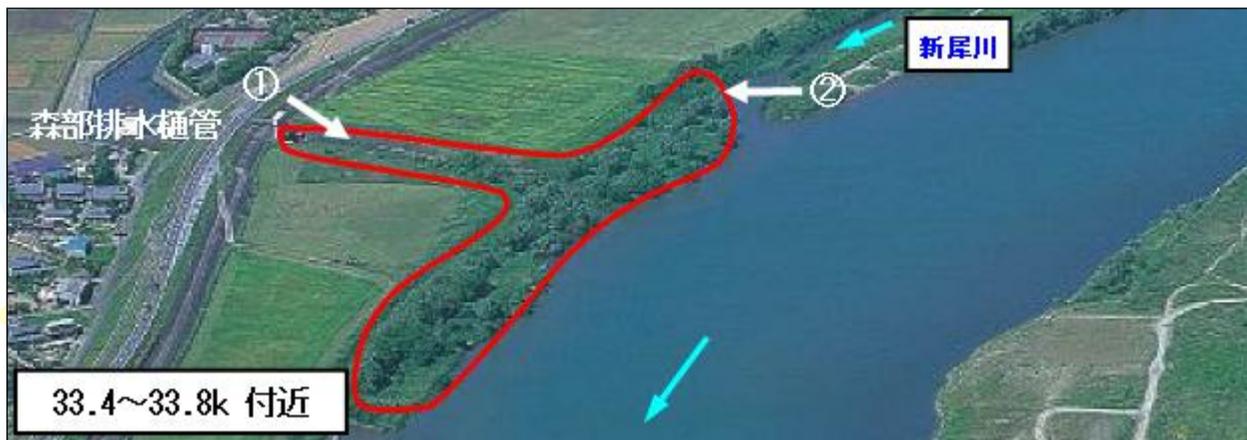
【地点の状況】

- ・ 新犀川や排水樋管堤外水路の本川合流部に土砂が堆積して樹林化し、排水障害を生じる恐れがある。
- ・ 排水樋管の堤外水路内に侵入した樹木が樹林化し、密集度が高くなっており、流下断面を阻害し支川排水障害の恐れがある。
- ・ 樹木に流木等がひっかかると、さらに抵抗は大きくなり支川(新犀川も含め)排水のみならず、本川の流下能力にも影響を与えることが考えられる。

- ・ 堤外水路内から本川の水際にかけてヤナギ類が繁茂している。
- ・ 堤外水路はコンクリート護岸であるが、護岸法先に草本類が繁茂している。
- ・ ヤナギ類の根の侵入が亀裂や目地の開きを発生させ、護岸を損傷する恐れがある。
- ・ 堤外水路の出口付近では土砂が堆積し、樹林化している。
- ・ 樹林が繁茂している箇所は、新犀川の堤外水路と本川合流部にあたる。

- ・ 支川合流部・排水樋管の吐口付近に密集度の高い樹木がみられることから伐開・除根を行なう。
- ・ 水際は可能な範囲で盤下げを行い、伐開後の萌芽、再生を抑制し、水際の草本類の回復を図る。
- ・ 盤下げにより、樹林化の進行で減少している水際湿地の再生を図る。
- ・ 上流側にはサギ類のねぐらが確認されており、これらの鳥類の生息環境に配慮する。

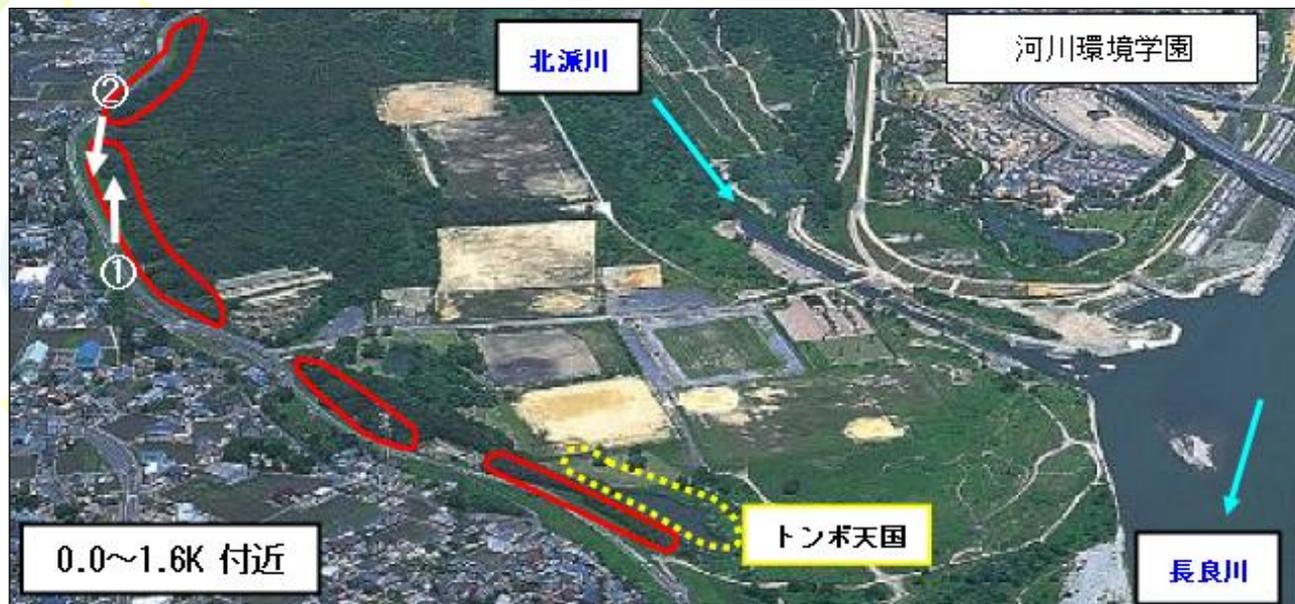
【地点の状況①】

- ・ 堤防沿いに竹林が密生する箇所が連続し、堤防からの見通しが悪く、堤防からの投げ捨ても含め、常習的に不法投棄がみられる。
- ・ 地域住民等からの伐開要望も多く、不法投棄対策として伐開する必要がある。

- ・ マダケを主とする密生した竹林が広く分布している。
- ・ 竹林の間にエノキ、ムクノキがみられる。
- ・ 隣接する堤外地は公園、緑地としての利用が盛んであり、ところどころに畑地もみられる。
- ・ 見通しの悪い樹林帯では常習的に不法投棄が生じており、また、犯罪を誘発する恐れがあることから、地域住民等から樹木管理(伐開)を望む声が多い。

- ・ 堤防沿いの不法投棄箇所については巡視結果を参考に常習箇所を中心に、必要な範囲を伐開する。
- ・ 樹林奥への不法投棄が著しい区域は、樹木の奥行き等を勘案し現場毎に適宜伐開範囲を決定する。
- ・ トンボ池等の周辺環境、利用等との調整を図りながら伐開を進める。

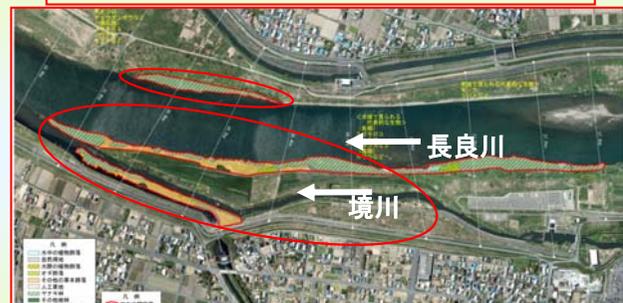
樹林化抑制のため、樹木伐開を実施した箇所。今後除根を行う予定
