9.12 豪雨災害(安八豪雨)

昭和51年9月12日 ー長良川・安八町の破堤概要ー

国土交通省木曾川上流河川事務所

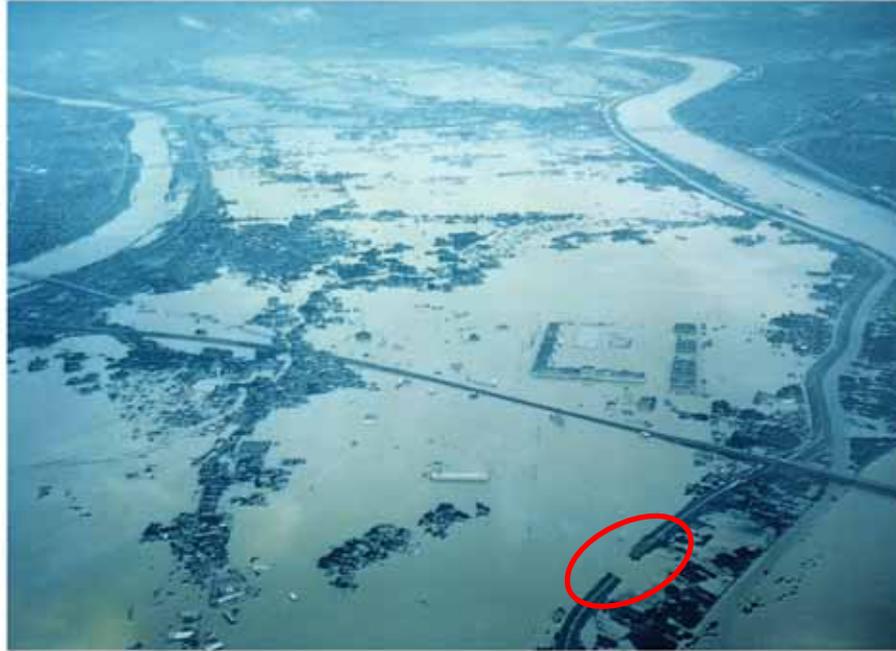
昭和51年9月(1976年)台風17号と秋雨前線の影響で、1週間にわたる豪雨により、各地の家屋の浸水、田畑の冠水、交通のマヒが続出しました。さらに、9月12日安八町大森地内の長良川右岸堤防が延長80mにわたって決壊し、安八町、墨俣町(現大垣市)の約1,500haは濁水に吞まれる大惨事となりました。(岐阜県内では、死者行方不明9名・流出家屋2戸・床上浸水24,209戸)
