令和3年8月31日

国土交通省中部地方整備局
木曾川上流河川事務所

堤防の浸透破壊に対する安全性を調査し、 基準を満足していることが確認されました。

堤防の浸透破壊に対する安全性について

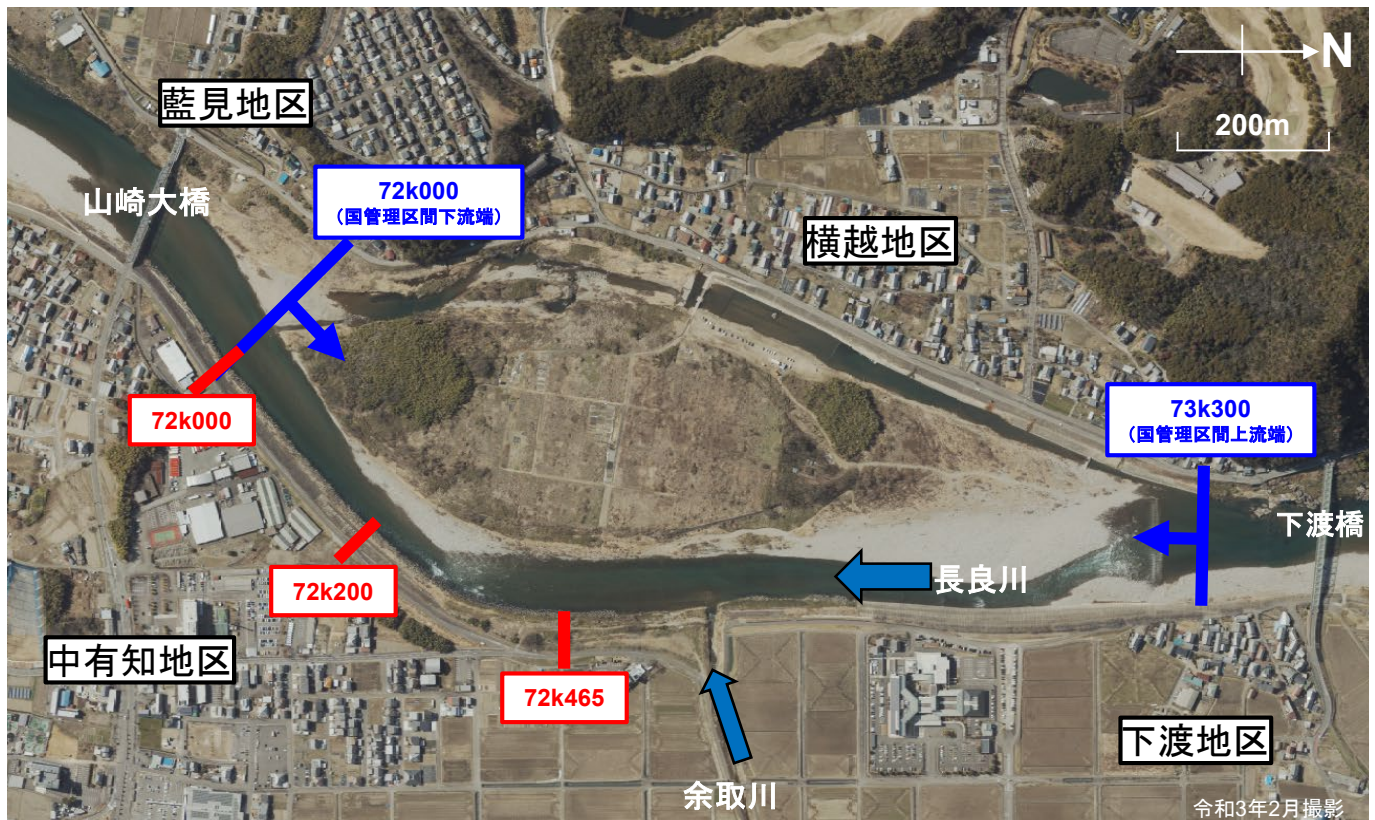
- 令和3年4月より、長良川の一部区間(72k000～73k300)の河川管理を国土交通省が行っております。
- 管理区間の堤防の安全性を確認するため、下図の3箇所において浸透破壊に対する安全性を評価しました。
- 結果として、いずれの箇所も安全性が基準を満足していることが確認されました。

【凡例】
赤字：今回調査箇所

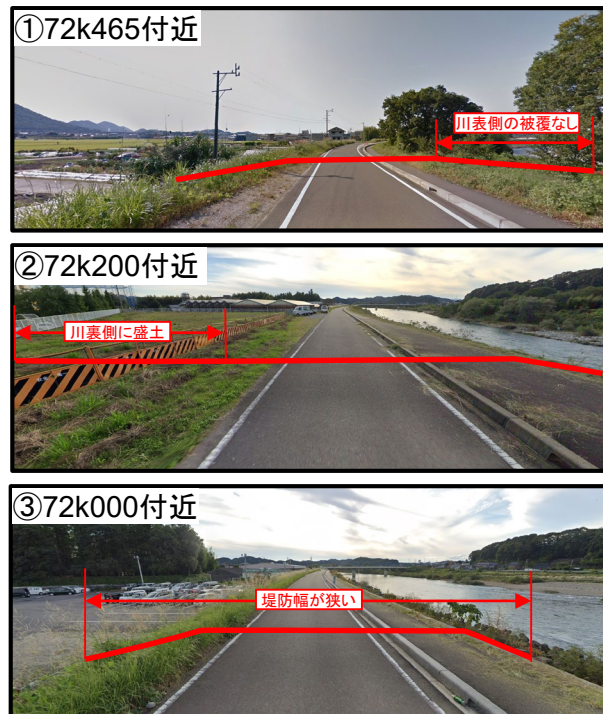
■現地写真

- ①72k465
・川表側がコンクリートで被覆されていないため
- ②72k200
・川裏側に盛土がされており、堤防幅が広い
- ③72k000
・余取川合流点～72k000 (国管理下流端)の区間において最も堤防幅が狭いため
