中有知地区における長良川の治水対策について

国土交通省 中部地方整備局
木曽川上流河川事務所
令和4年10月

左岸堤防の整備について

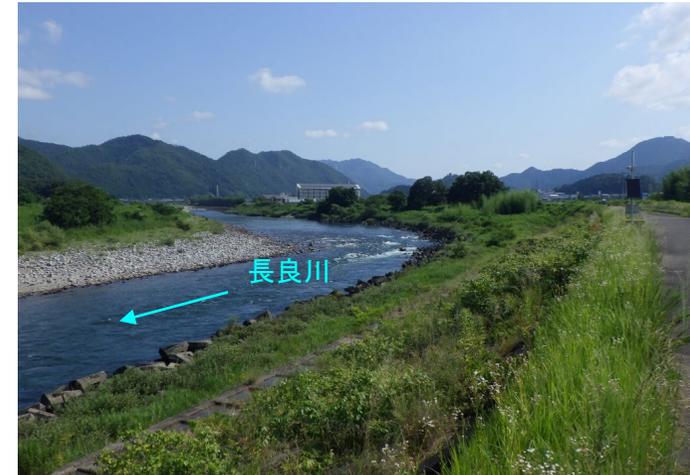
写真① 72.0k付近より上流を望む

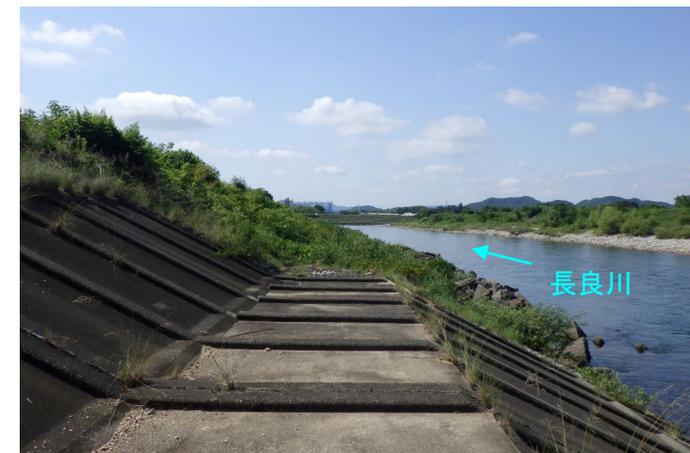
写真② 72.8k付近より下流を望む

- 左岸堤防の川表護岸は、玉石護岸および法枠コンクリート護岸等が整備されている。
- 護岸の状態は、老朽化が進み、コンクリートの剥離やひび割れ・欠損、樹木が繁茂している。
→ 老朽化の進行に伴い、護岸機能の低下が懸念されるため、左岸堤防の川表護岸の整備を行う。
