# 伊勢湾台風写真台帳

| 写真名称： 長島町殿名の木曽川右岸堤を下流側から望む | 現地状況、コメント等 |
| エ リ ア： 三重県 | 伊勢湾台風被災後に、被災状況を把握するために踏査したときのものとされている。 |
| 撮影箇所： 長島町 | 木曽川右岸 6.5k 附近(殿名)より上流側とされている。 |

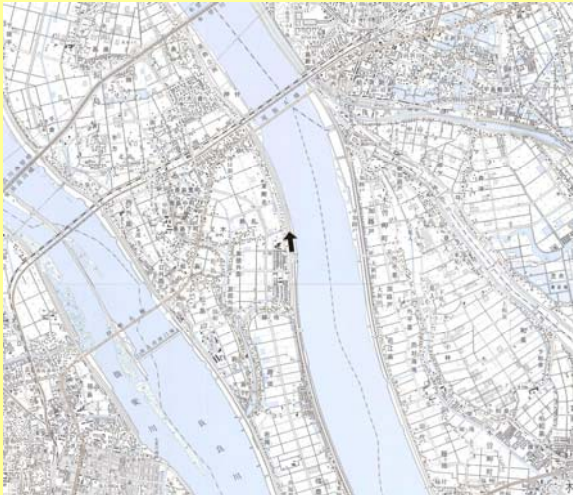
| 写真名称： 長島町殿名の木曽川右岸堤を下流側から望む | 現地状況、コメント等 |
|---|---|
| 資料提供者： 木曽川下流河川事務所 | ●堤防の様子／前面状況：よし、嵩上げ堤か：嵩上げ堤、旧堤部はどうか：健在、道路を兼用しているか：兼用している、土質：砂、 |
| 状 況： 一 | 水防状況：水防活動不可能 |
| <p data-bbox="363 1552 491 1585">撮影位置</p> <p data-bbox="443 2112 783 2141">※国土地理院発行地形図を使用</p> | ●溢流しているか：溢流していない |
| | ●波の来た方向：南南東～南東、しぶきがこしたか：不明、その高さ：不明 |
| | ●木の傾いている方向：北北東・北北西、何度位(地面に対し)：55°、樹種：マツ |
| | ●木が折れていたか／折れた所(地面から)：1.5m、木の太さ：0.2m、 |
| | ●電柱が傾いている方向：北～北北西、何度位：85°、電線がついているか：ついている |
| | ●草がねていたか：ねている、その方向：北、場所：裏法下、大きさ：6.0m |
| | ●灌木は残っているか：残っている、大きさ：1～2m |
| | ●堤内地の家の壊れ方／屋根：少し損傷、柱：直立 |
