第8回 木曾三川下流部自然再生検討会

【現地視察】

国土交通省 木曾川下流河川事務所

現地視察について

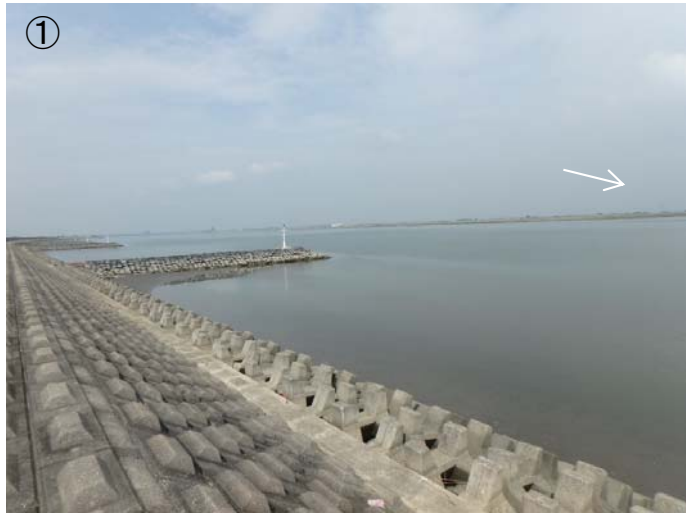
水制工の根部付近に干潟が干出

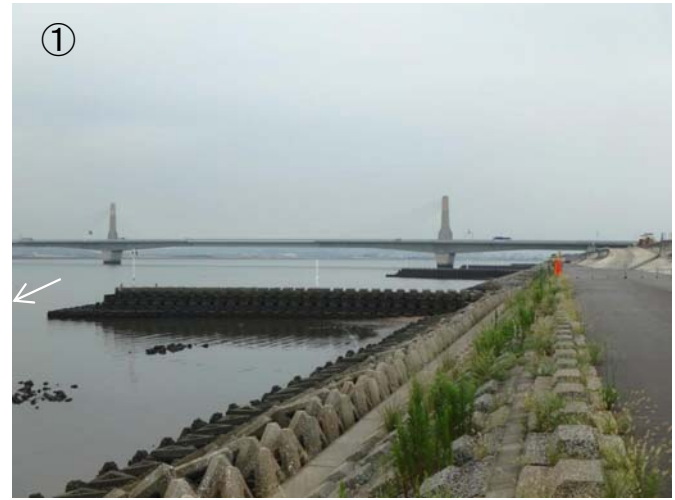
養浜未実施区間
