国道22号 幅下橋西交差点～押切交差点の自転車道整備効果について

1. 調査概要
2. 調査結果まとめ
3. 課題と対応策

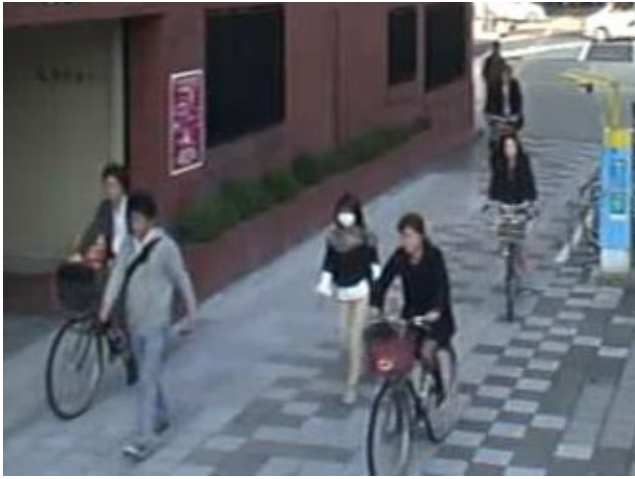
- 整備前は、自転車が歩道を走行しており、歩道で歩行者と自転車が交錯し、危険な状況であった。
- そのため、歩道を走行している自転車が車道を走行するよう、車道を1車線削減して、自転車道を整備した。

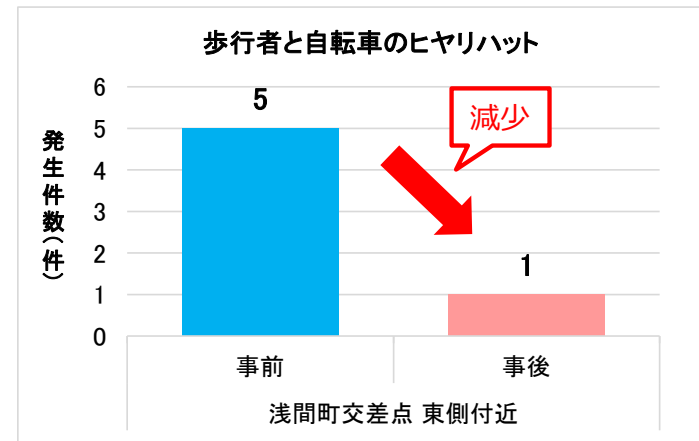
○歩行者と自転車のヒヤリハットについて、事前の5件から事後は1件と4件減少。

子供の自転車のふらつきによる歩行者の回避

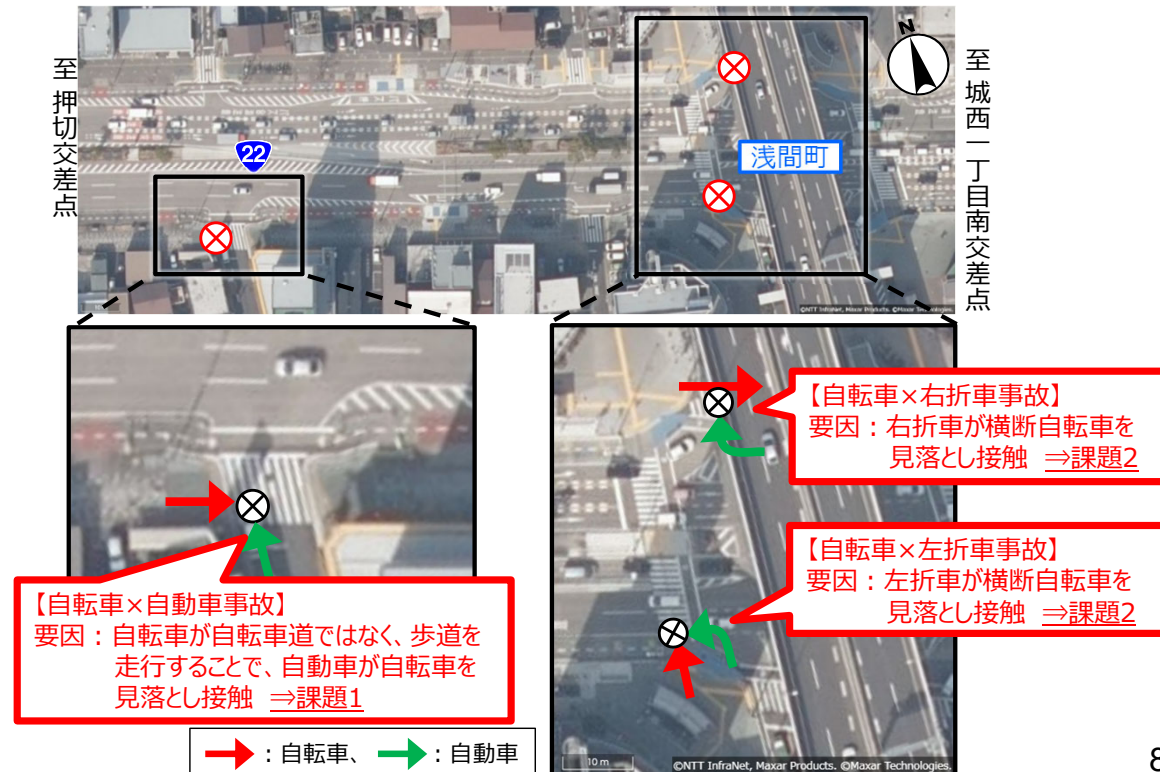
◆自転車事故発生位置（R3.4～R3.12）

【課題2】自転車道整備後に交差点で発生している事故への対策が必要。

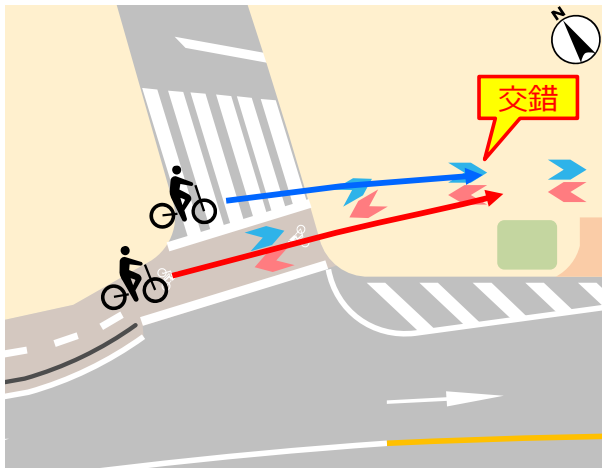
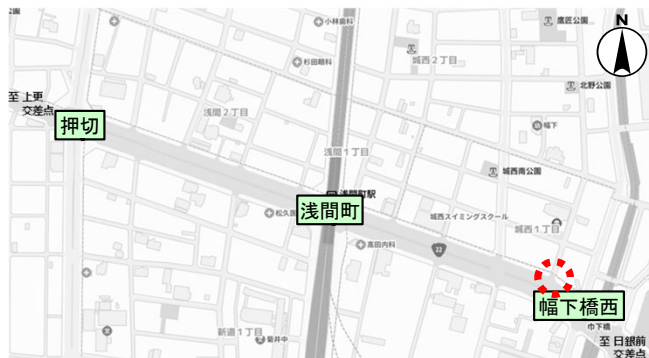
<ヒヤリハットの概要 (起終点：自転車同士) >

- 起終点におけるヒヤリハットは、自転車同士の交錯が6件、歩行者と自転車との交錯が2件発生。
- バス停（西側付近）におけるヒヤリハットは、歩行者と自転車で1件あり、バス降車の歩行者と自転車が交錯する状況であった。

自転車道を走行の自転車と歩道から
走行してきた自転車の交錯

【課題3】 起終点でヒヤリハットが発生しているため、歩道と自転車道との合流箇所の安全対策が必要。

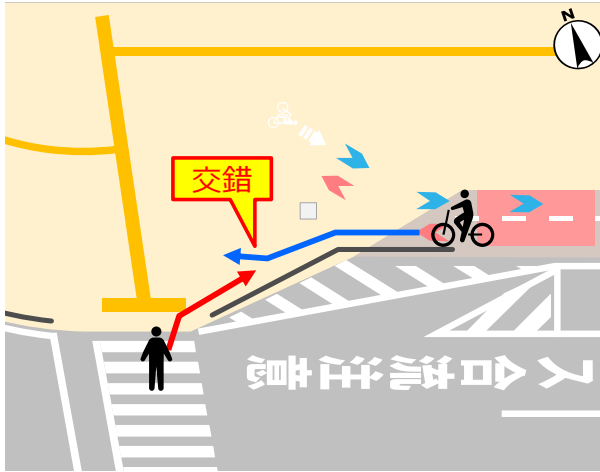
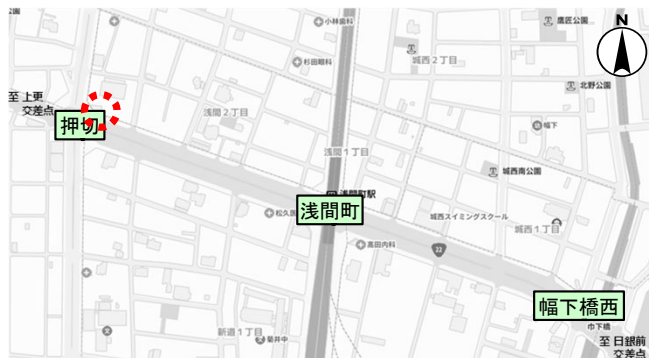
<ヒヤリハットの概要 (起終点：歩行者と自転車) >

横断後の歩行者と自転車の交錯

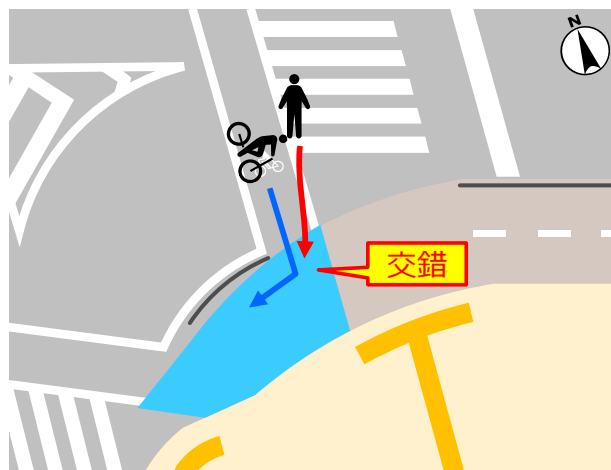
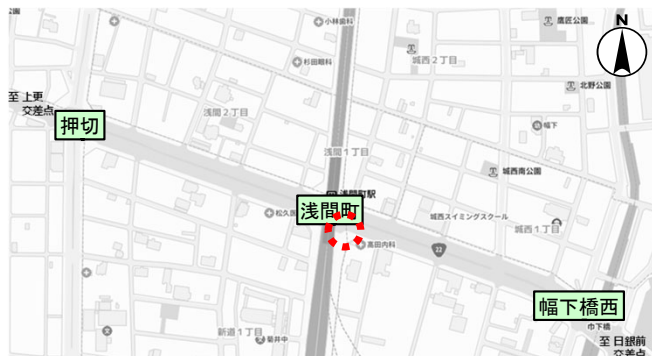
<ヒヤリハットの概要 (交差点：信号待ち歩行者と自転車) >

歩行者の進行阻害

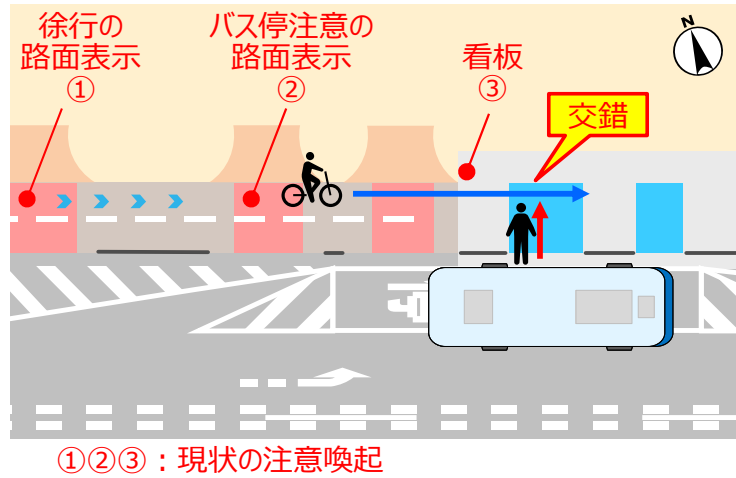
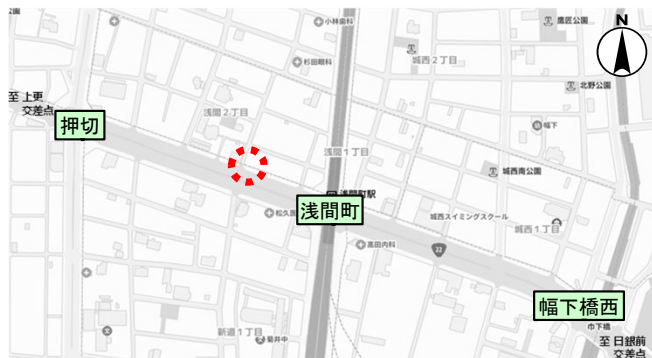
<ヒヤリハットの概要 (バス停：歩行者と自転車)>

バス降車の歩行者と自転車の交錯

【課題4】 バス停で歩行者と自転車のヒヤリハットが発生しているため、バス停での安全対策が必要。

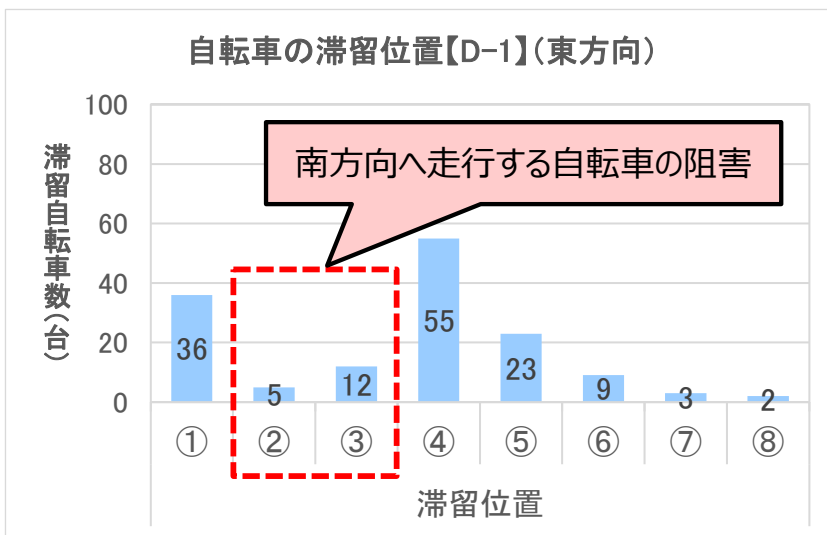
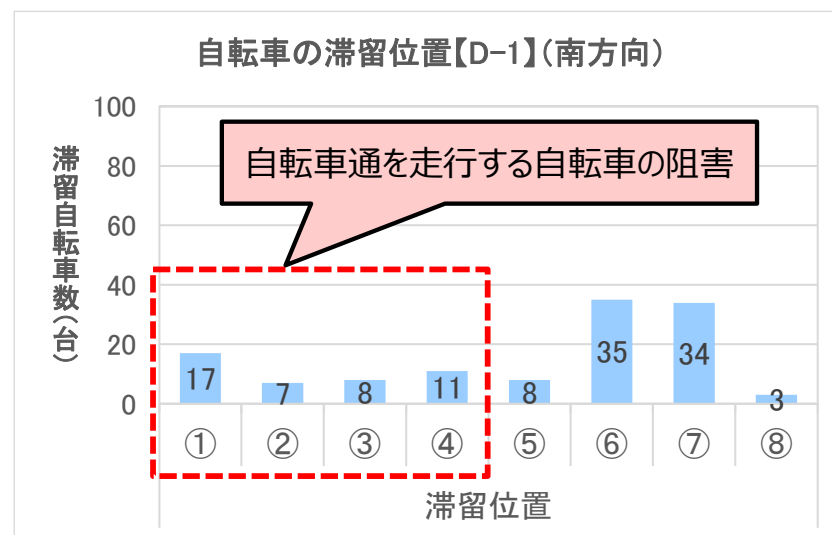
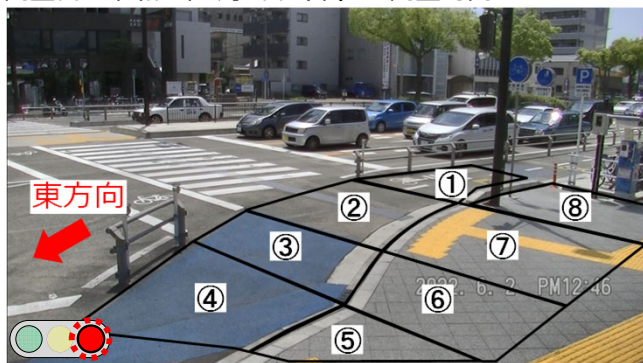
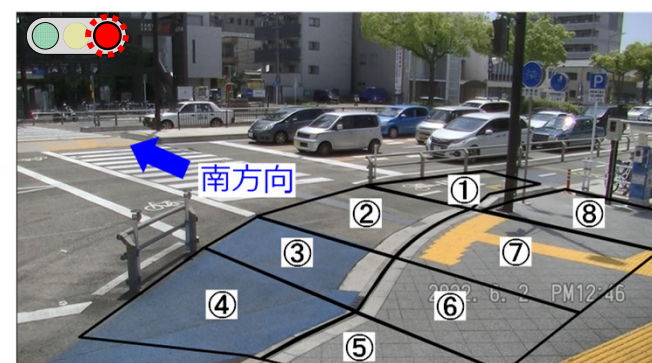
- 東方向へ通行する自転車は、信号待ち時に④で多く滞留するが、②③と南北方向の横断の走行阻害となる位置での滞留も見られる。
- 南方向へ通行する自転車は、信号待ち時に⑥⑦で多く滞留するが、①②③④と東西方向の走行阻害となる位置での滞留も見られる。

【課題5】信号待ち時に走行阻害の位置となる場合があり、自転車の滞留位置の明確化が必要。

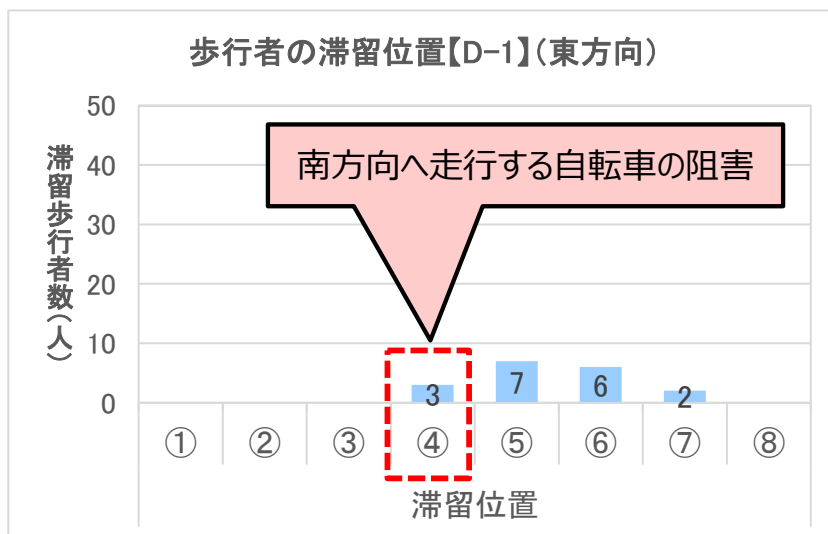
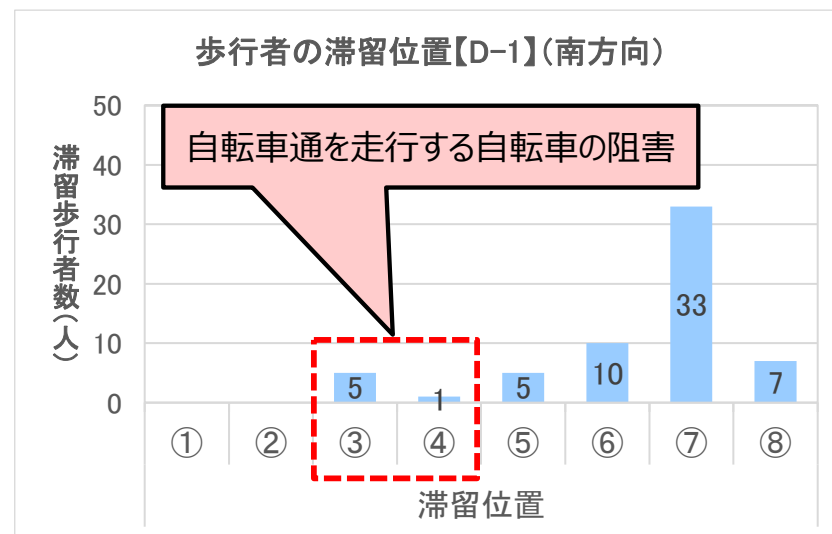
- 東方向へ通行する歩行者は、信号待ち時に⑤⑥で多く滞留するが、④と南北方向の横断の走行阻害となる位置での滞留も見られる。
- 南方向へ通行する自転車は、信号待ち時に⑦で多く滞留するが、③④と東西方向の走行阻害となる位置での滞留も見られる。

【課題5】信号待ち時に走行阻害の位置となる場合があり、自転車の滞留位置の明確化が必要。

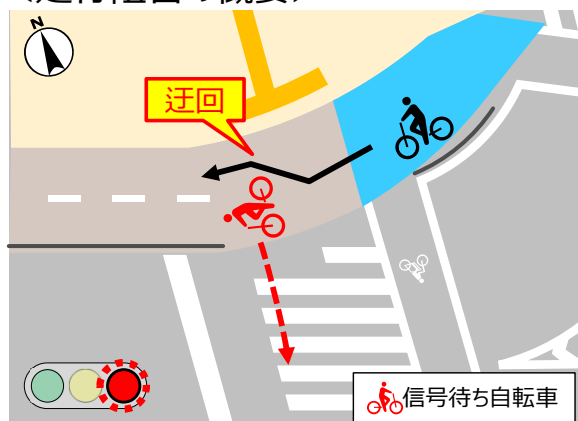
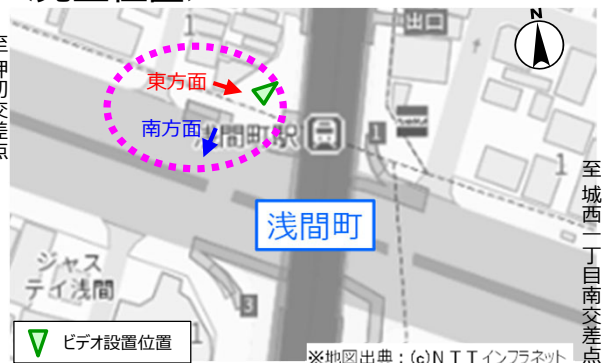
④-5 走行阻害回数 [発生回数：3回]

④-5 走行阻害回数 [ビデオ調査による]

○自転車の走行阻害は3件あり、信号待ち自転車が自転車道
を通行する自転車の進路阻害する状況等であった。

【課題5】信号待ち時に走行阻害の位置となる場合があり、自転車の滞留位置の明確化が必要。

【対応策5】
信号待ち自転車の待機スペースの確保。

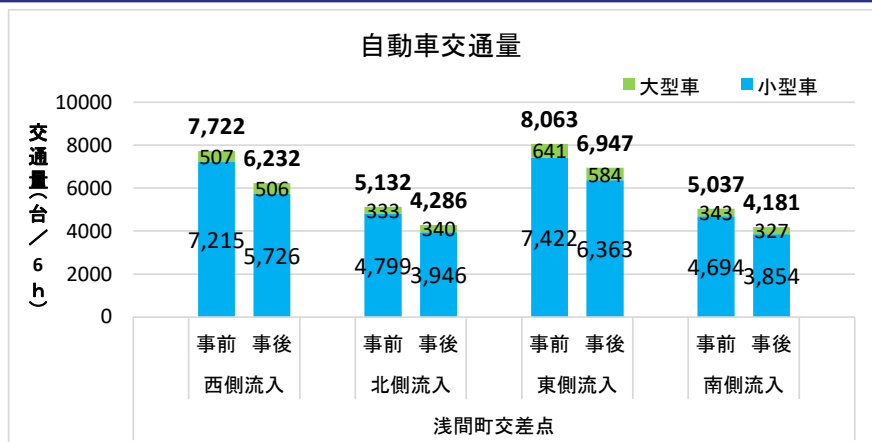
⑤-1 自動車交通量、渋滞長 [現地実測]

- 浅間町交差点の自動車交通量は、事前と比べ事後では減少。
- 渋滞長は、事前と比べ事後は、東側流入部で20m減少、西側流入部で30m増加。

【結論】浅間町交差点において、車線削減による交通量や渋滞状況に大きな変化はなく、自動車への影響は小さい。

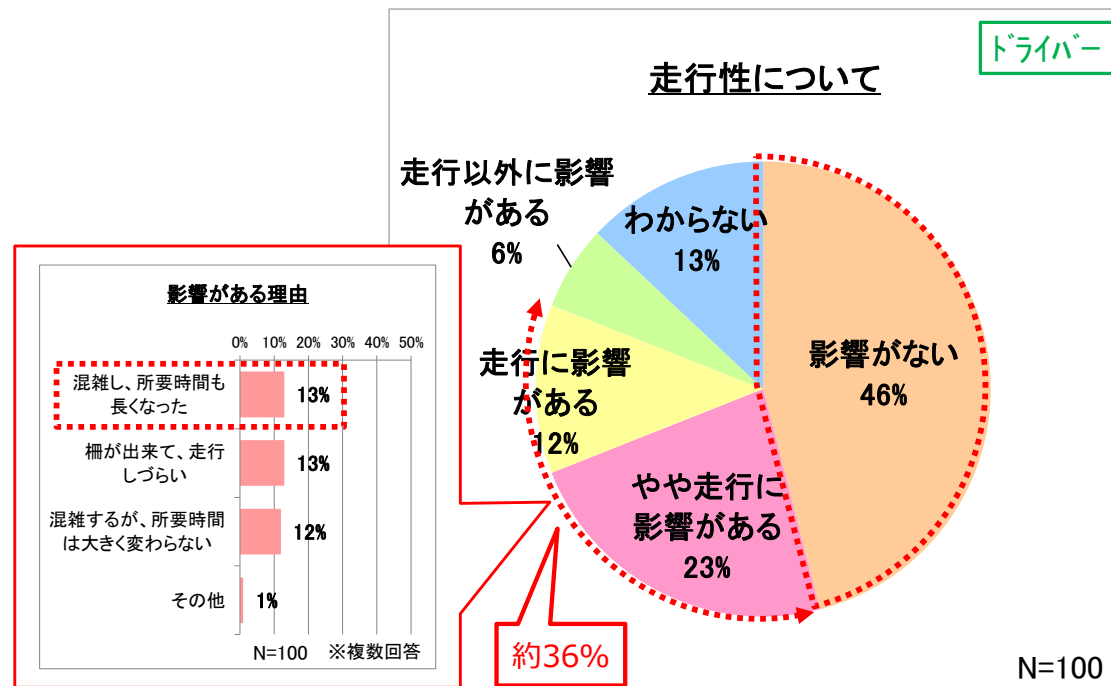
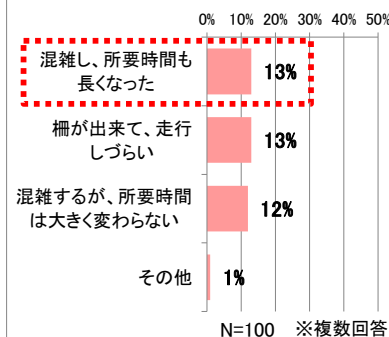
⑤-2 車線減少による走行性について

- アンケート調査結果では、車線減少により走行に影響がないと回答した方は約46%で、影響があると約36%が回答。
- 一方、影響があると回答した方のうち、「混雑し、所要時間も長くなった」と回答した方は約13%にとどまった。

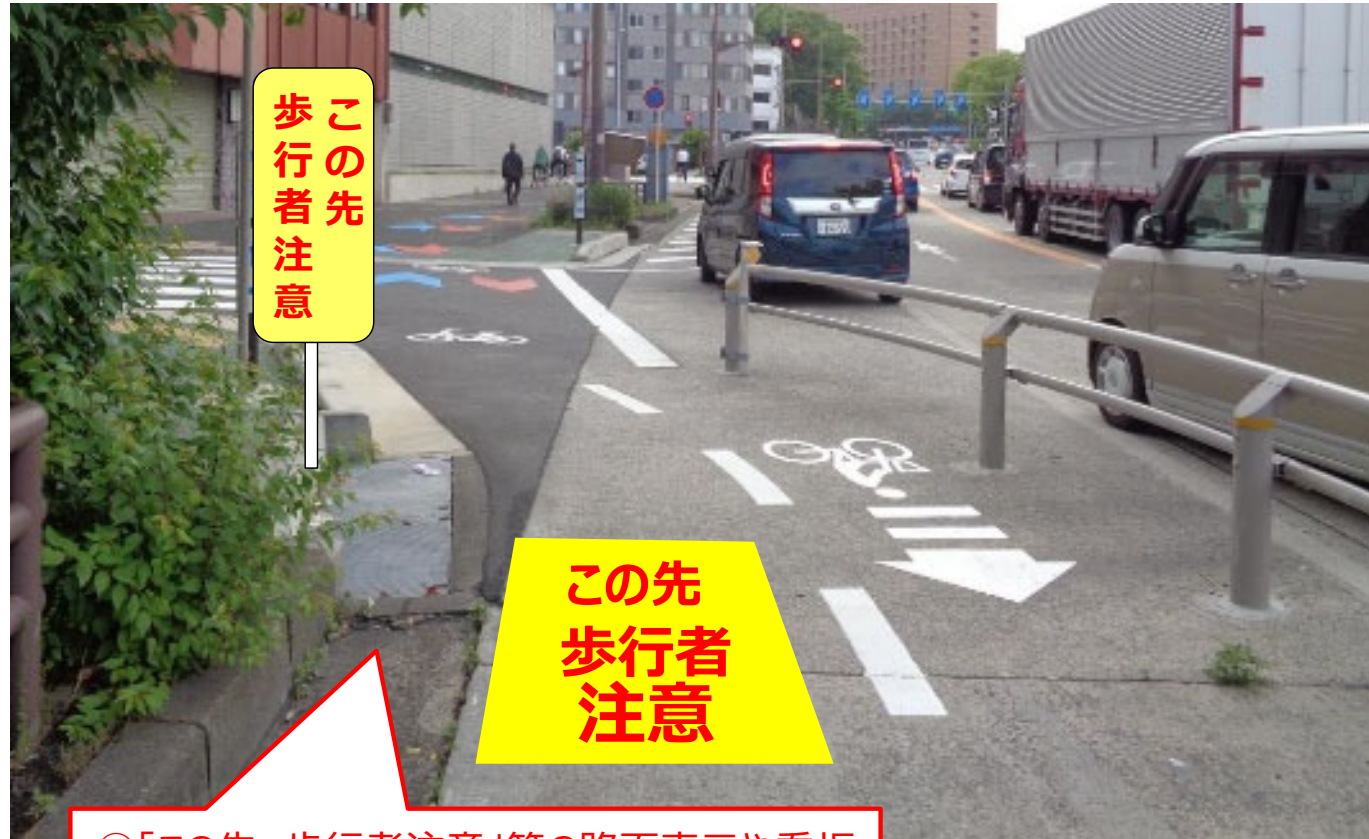
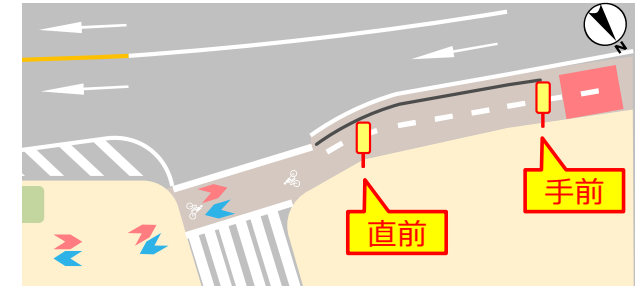
幅下橋西（起終点）

【課題3】起終点で多くヒヤリハットが発生しているため、起終点における歩道との合流箇所の安全対策が必要。

【対応策3】自転車道から歩道への接続箇所手前での注意喚起

- ①自転車道から歩道へ入る前に注意喚起として、「この先、歩行者注意」等の路面表示や看板等を設置。
※見落とし防止のため、合流部直前と少し手前の2箇所に設置。

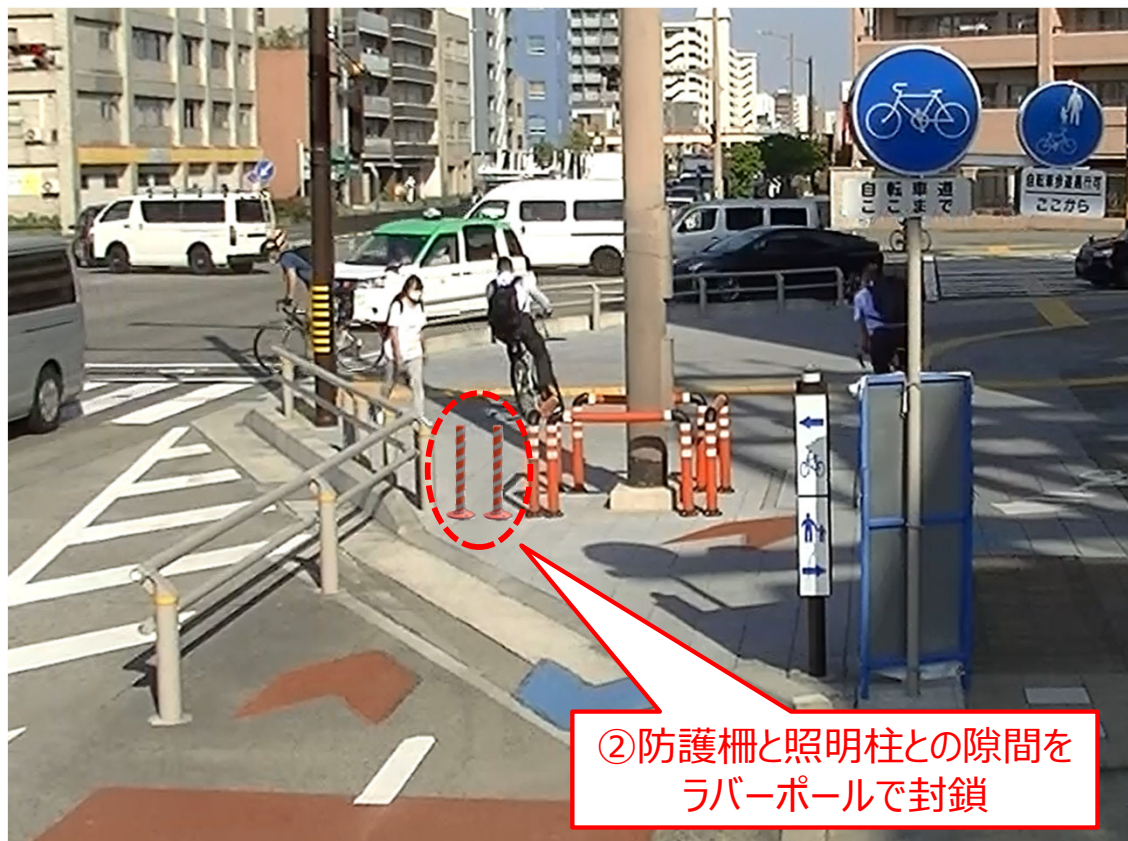
押切（起終点）

【課題3】起終点で多くヒヤリハットが発生しているため、起終点における歩道との合流箇所の安全対策が必要。

※その他、起終点において、自転車の想定外の動きが確認され、ヒヤリハットの要因と考えられるため、その防止のために、ラバーポールを設置する。

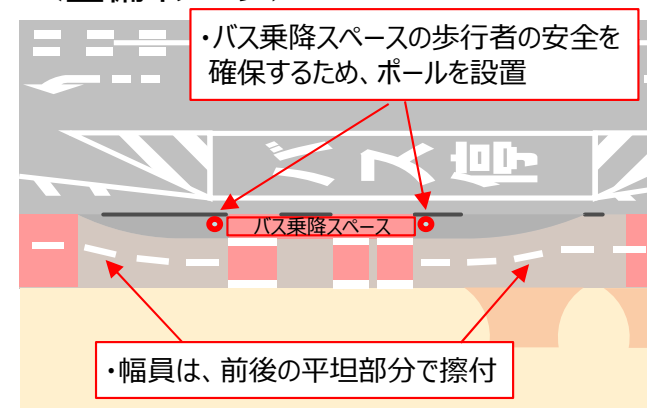
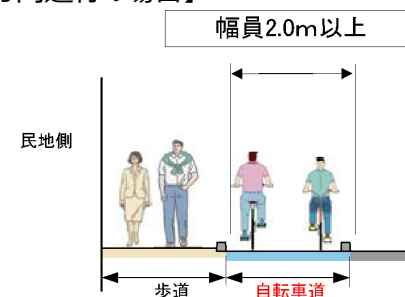
<整備イメージ>

【課題4】バス停で歩行者と自転車のヒヤリハットが発生しているため、バス停での安全対策が必要。

【対応策4】バス利用者の待機スペースの確保

- ①バス利用者が自転車道で乗降すると、自転車と交錯する危険があるため、安全にバス乗降できるスペースの確保
- ②バス乗降スペースの歩行者の安全を確保するため、ポールを設置
※合わせて横断箇所は、横断歩道と同様の形状に変更。色彩は乗入れ部と同じエンジ色とする。
(自転車優先と認識させないように)
- ③バス運転手が降車時に、降車するバス利用者へ「自転車に注意して下さい」とアナウンスし、注意を促す **【要調整】**。

① 双方方向通行の幅員2.0mを確保し、残りの1mをバス乗降スペースとする

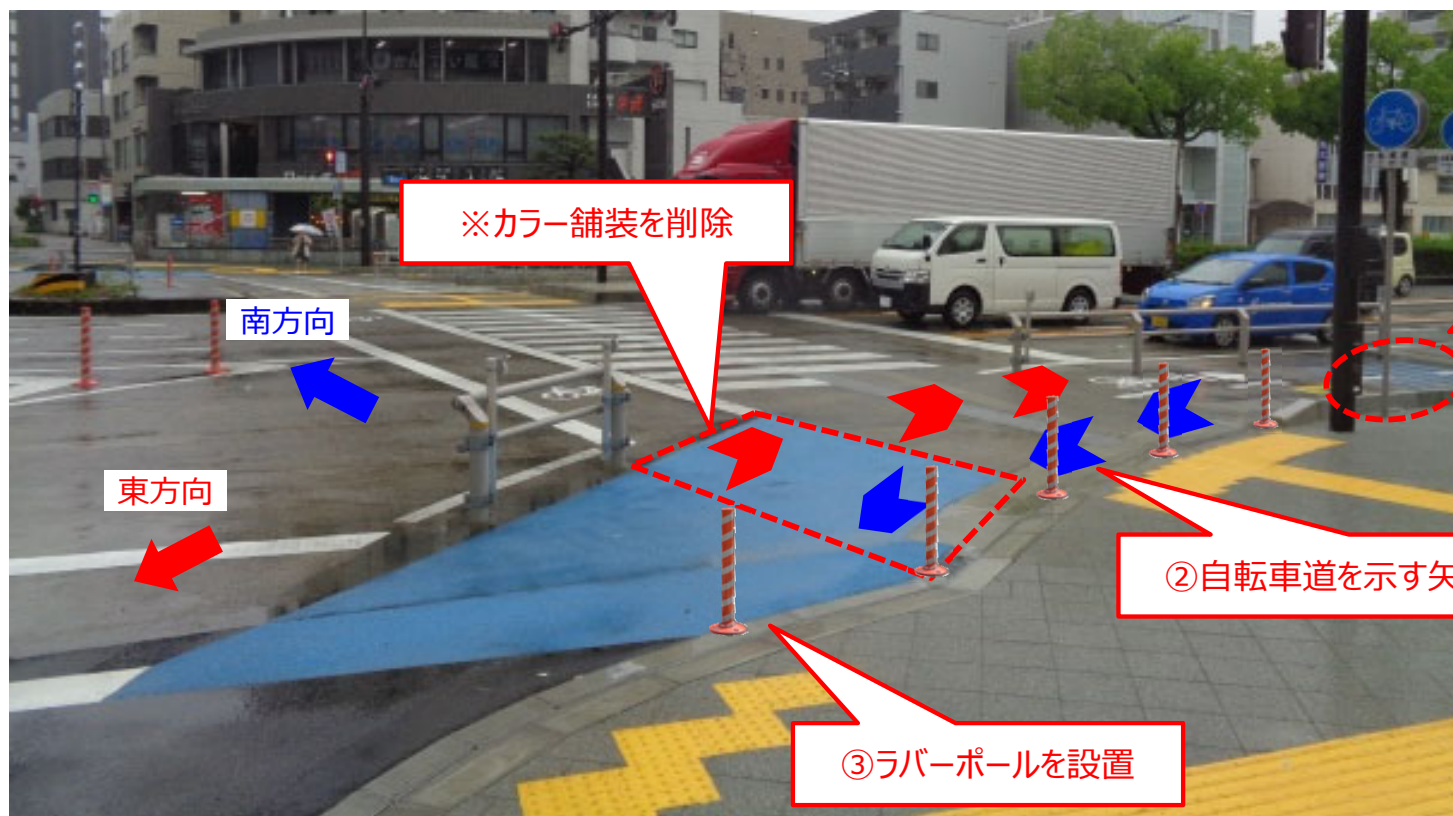
【課題5】信号待ち時に走行阻害の位置となる場合があり、自転車の滞留位置の明確化が必要。

【対応策5】信号待ち自転車の待機スペースの確保

- ①自転車道の走行を阻害しない位置（歩道側）に南方向へ走行する自転車の滞留スペースを確保。
- ②合わせて、南北方向の横断部分に、自転車が滞留しないように自転車が走行することを示す矢羽根を設置。
- ※信号待ち時に自転車を阻害する範囲のカラー舗装(青色)は、滞留スペースと誤認する可能性があるため削除。
- ③横断歩道手前で信号待ちしないようにラバーポールを設置。

※カラー舗装を削除

②自転車道を示す矢羽根を表示

③ラバーポールを設置
