櫛田川自然再生の整備メニュー(案)

平成23年12月19日

2. 縦断的連続性の再生 (1) 魚道改良の考え方

(2) 魚道の課題と改善メニュー

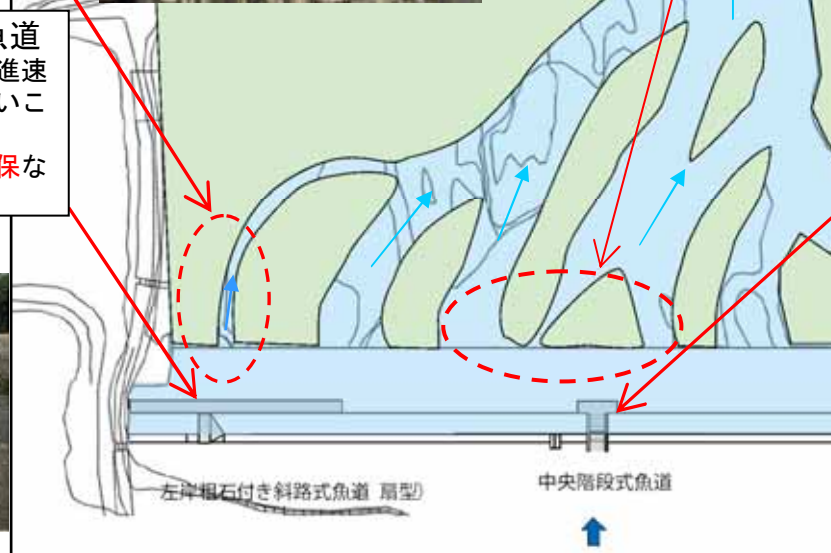
左岸魚道

●左岸粗石付き斜路式魚道
 斜路上の流速は、稚アユの突進速度**1.2m/sを超え**、**休み場も無い**ことから遡上が困難。**魚道流量の調整、休息場の確保**などの改良が必要。

- ・ 出口部の天端に植石を行い、魚道流量を低減（休み場も提供）。
- ・ 玉石を横列に配置し、休み場となるプールを形成し、下流側の流速増加を抑制。

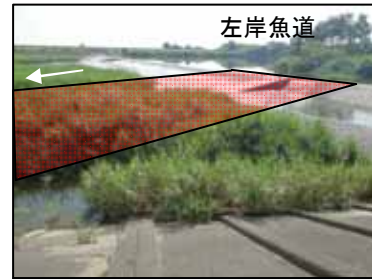
左岸魚道

左岸滞筋の通水確保、河床掘削等により流水の連続性を確保。

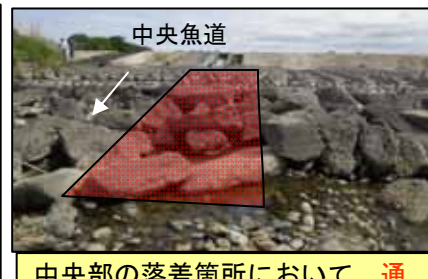
中央魚道

中央部の落差箇所において、通水確保、河床整正、ブロック再設置、等し、滞筋を整備し、連続性を確保。

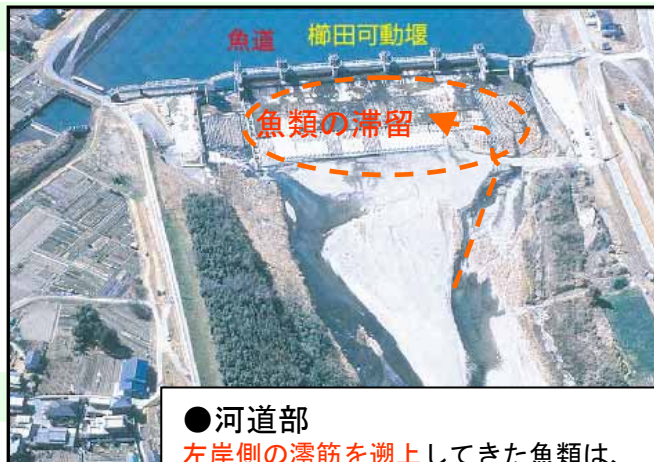
●河道部

左岸側の滯筋を遡上してきた魚類は、右岸魚道に到達できず、頭首工下流に滞留。左岸魚道の設置等が必要。

右岸魚道入り口下流には、用水の余水放流があり、魚類等の迷入や河床洗掘による魚道入り口落差の増大などが問題。魚道入り口付近の河道改善対策が必要。
