# 現地調査結果の概要と課題

平成24年9月27日

# 1. 現地調査の調査目的と位置づけ

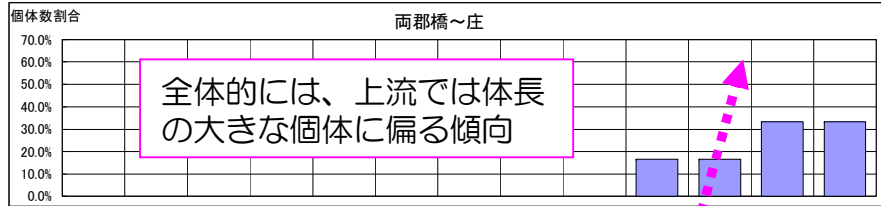
<両郡~庄付近>

- 90mm以上の個体しか見られない。

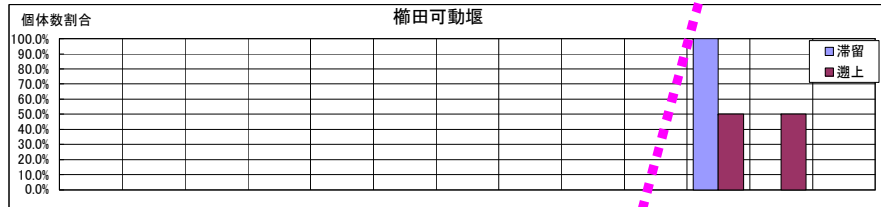
<櫛田可動堰>

- 滞留個体、遡上個体ともに100mm以上である。

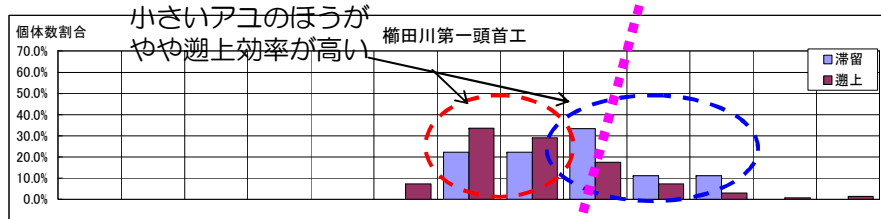
<櫛田川第一頭首工>

- 滞留個体と遡上個体で、体長組成による分布の偏りは第二頭首工や新屋敷取水堰と比較して小さいが、遡上個体の体長組成のピークは60~70mm、滞留個体は80~90mmであり、遡上個体がやや小さい傾向となっている。

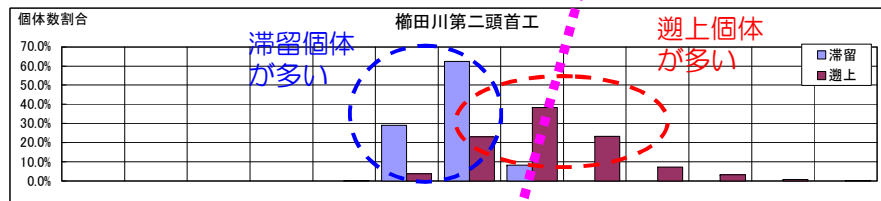
<櫛田川第二頭首工>

- 滞留個体と遡上個体で、体長組成による分布が異なっており、滞留魚は体長組成が80mmより小さな個体に偏っている。

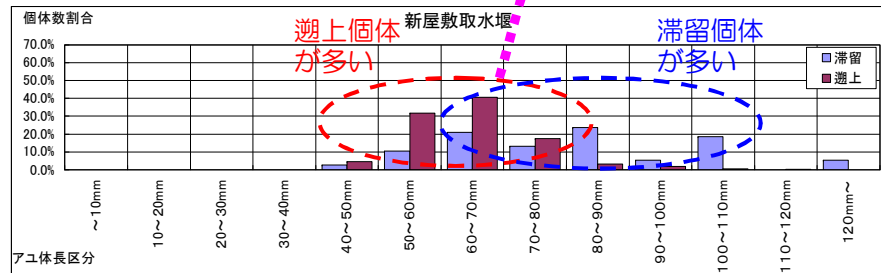
<新屋敷取水堰>

- 滞留個体と遡上個体で、体長組成による分布が異なっており、滞留魚は体長組成が40~120mmの広範囲に分布しているのに対し、遡上個体は50~70mmと比較的小さな個体に偏っている (体サイズの大きいほうが魚道を遡上しにくい傾向)。

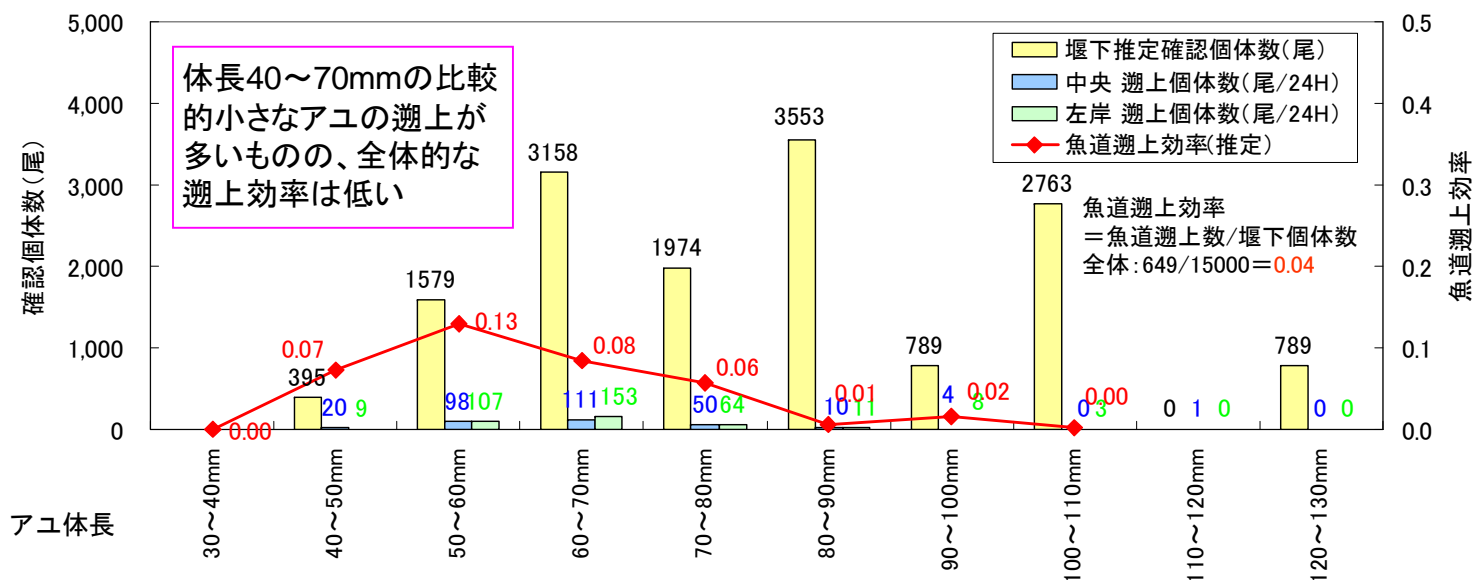
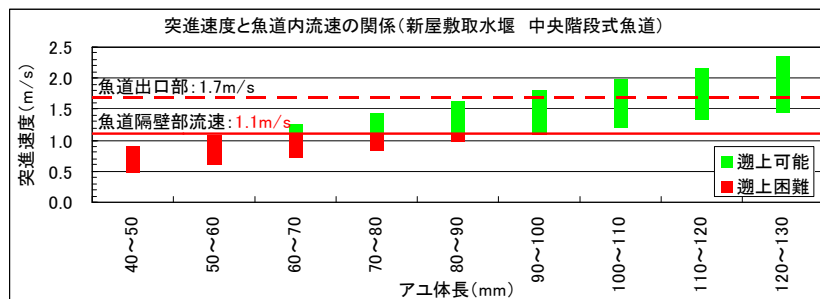
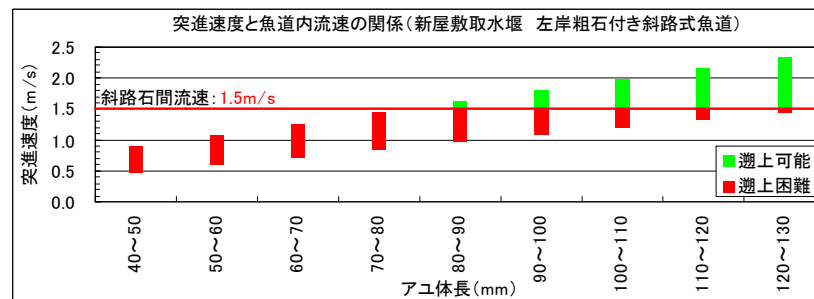
- 新屋敷取水堰では、体長の小さい（50～60mm）個体の方が遡上効率が高く、体長80mm以上の遡上が少ない。これは、中央階段式魚道及び左岸斜路式魚道ともに同じ傾向である。
- 新屋敷取水堰では、魚道延長が短いため、流速1～1.5m/s程度であれば50～60mm程度の小さいアユも遡上できると考えられ、堰の遡上率が低い要因としては、堰下流の水理環境条件が魚道入り口に入りにくい状況になっていることが考えられる。次頁に堰下流の水理環境と滞留状況を示す。

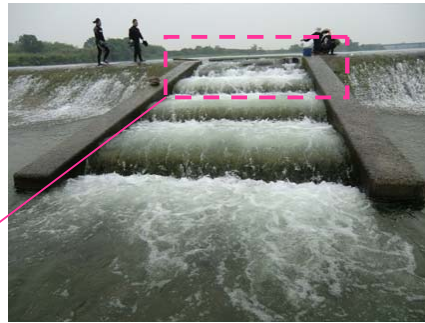
## 中央魚道

魚道出口部は、簡易的に設置されたブロックやH鋼で流速・流量を調整している。河川流況変化（濁水～豊水）に対応できる恒久的な改良が必要。

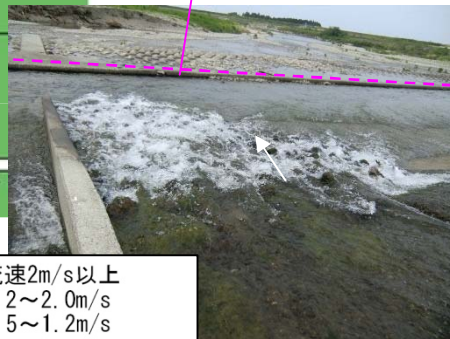
魚道内に休み場がない

流速の小さいプールと隔壁は遡上の障害となっている。

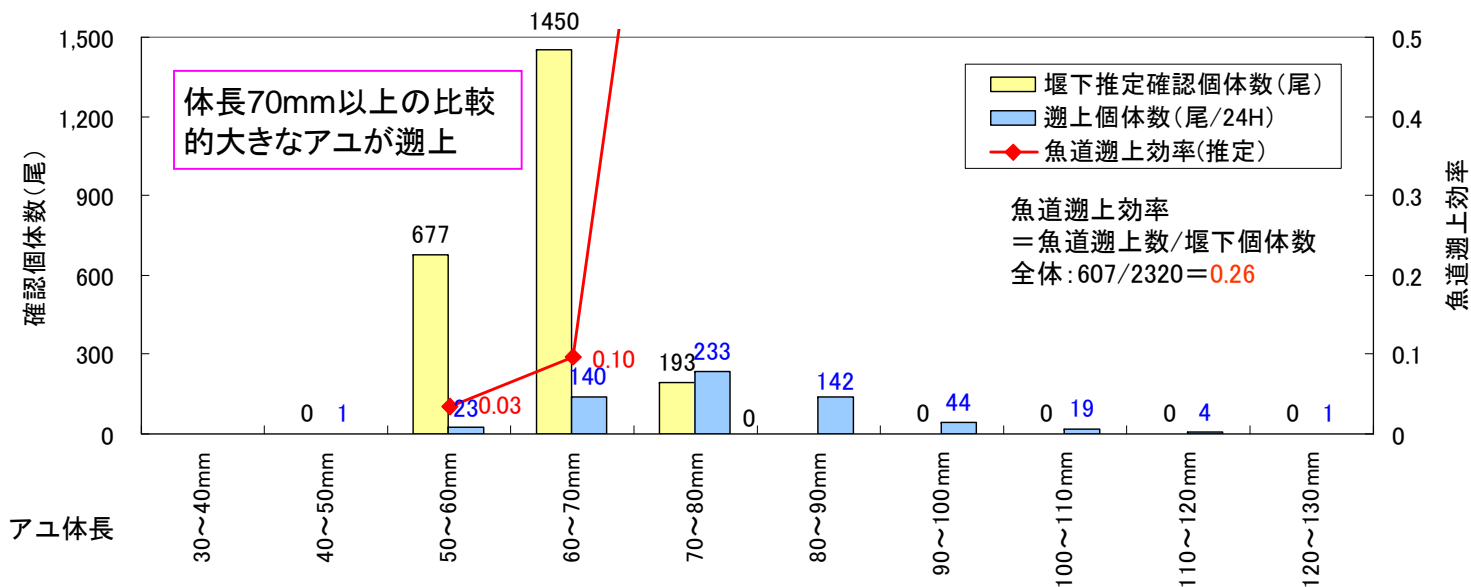
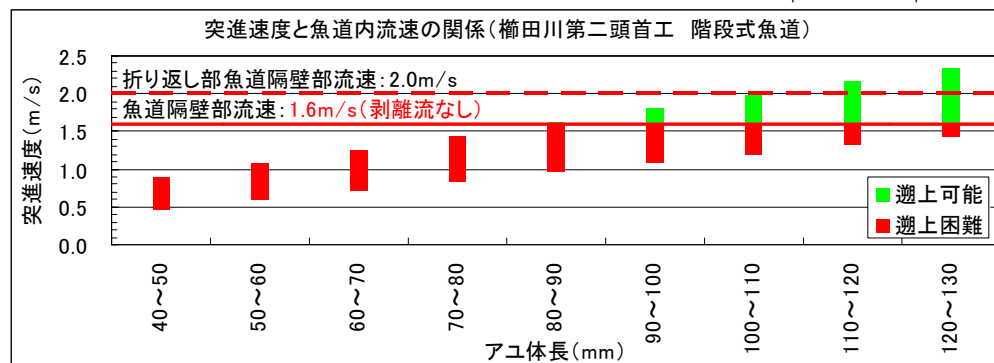
- 第二頭首工では、体長の大きい（70mm～）個体の方が遡上効率が高く、体長70mm以下の遡上が少ない。
- 落差60cm、流速2m/sを超える部分が存在するため、特に小さいサイズのアユの遡上が困難と考えられる。
- 堰の遡上率の低い要因としては、落差が大きい区間の存在に加え、魚道入り口が下流に突出しているため、魚道入り口を見つけにくい状況になっていることが考えられる。次頁に堰下流の水理環境と滞留状況を示す。

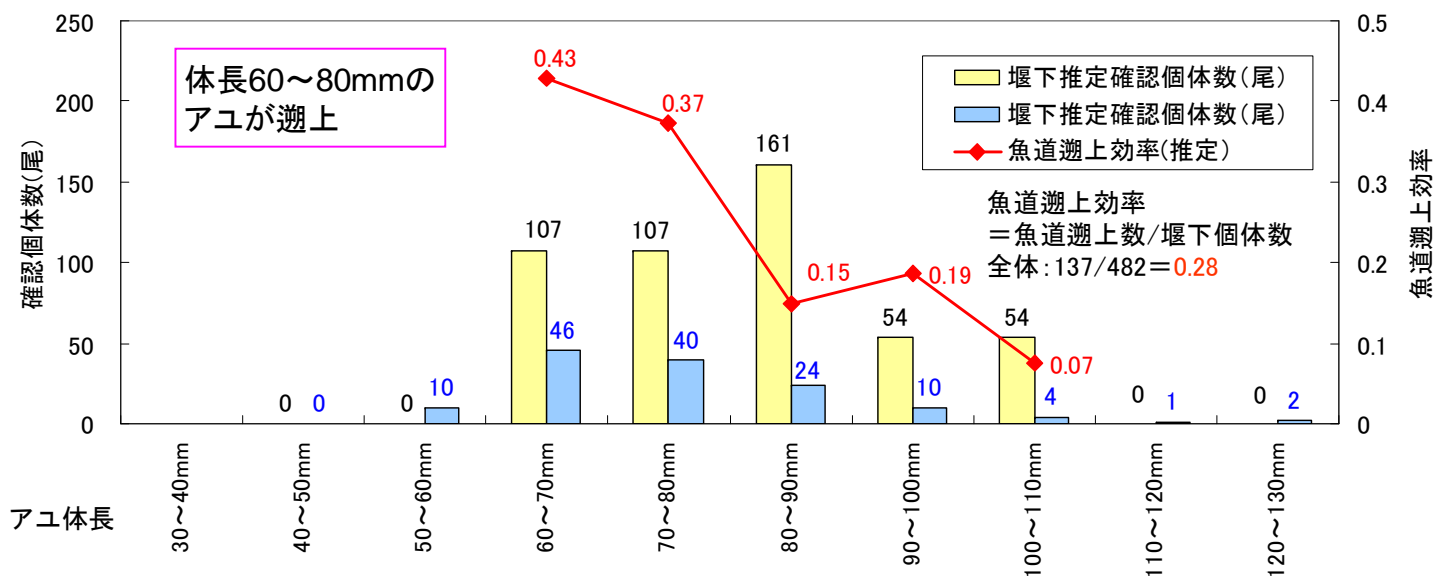
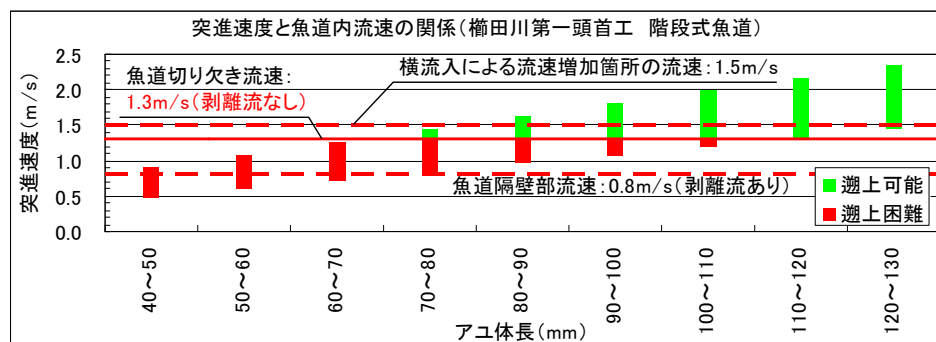
- 第一頭首工では、**体長の小さい（60～80mm）** 個体の方が遡上効率が高く、体長80mm以上の遡上が少ない。（新屋敷取水堰と同様な傾向）
- 流速は剥離流の無い切り欠き部で1.3m/s程度であり、60～80mm程度の小さいアユも遡上できると考えられる。堰の遡上率が低い要因としては、**堰下流の水理環境条件が魚道入り口に入りにくい状況** になっていることが考えられる。次頁に堰下流の水理環境と滞留状況を示す。

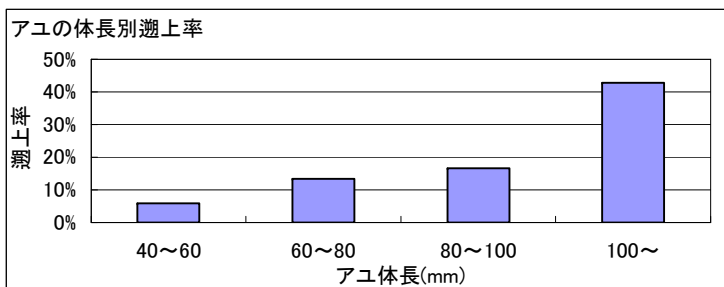
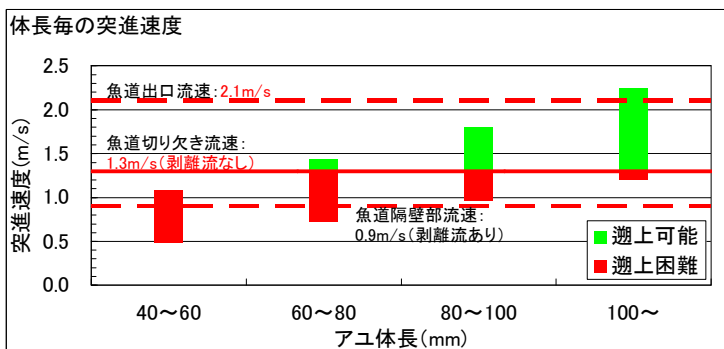
- 新屋敷取水堰下流で採捕した天然アユ300尾を用いて、遡上調査を実施した。
- 放流魚のうち、遡上したアユは37個体で、全体の約12%であった。
- 体長が10cm以上のアユは遡上率が40%を越えているのに対し、体長6cm以下のアユは遡上率が10%以下で、**体長の小さいアユは遡上率が低くなっている。**

体長区分(mm)	40~60	60~80	80~100	100~	合計
放流数	83	186	24	7	300
遡上数	5	25	4	3	37
遡上率	6.0%	13.4%	16.7%	42.9%	12.3%

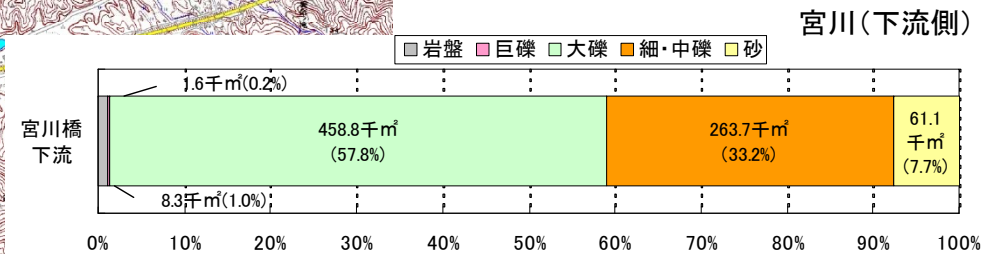
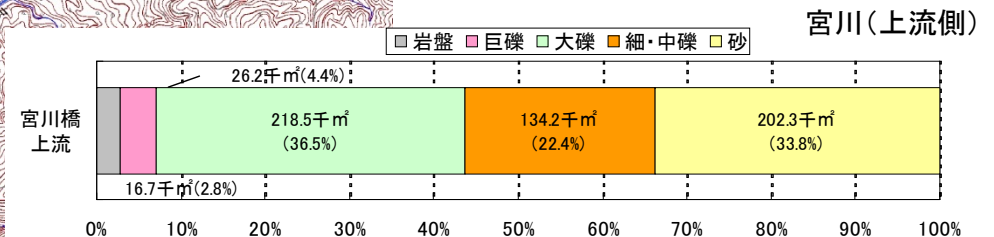
宮川における河床材料分布状況

- 宮川の下流側（度会橋、佐八町付近）は、大礫区間が58%（459千m<sup>2</sup>）と最も多く、アユの産卵に適した中・細礫区間も33%（264千m<sup>2</sup>）と多い。
- 宮川の上流側（内城田大橋）は、砂区間が下流と比較してやや多くなるが、大礫区間が37%（219千m<sup>2</sup>）と最も多く、アユの産卵に適した中・細礫区間も22%（134千m<sup>2</sup>）である。

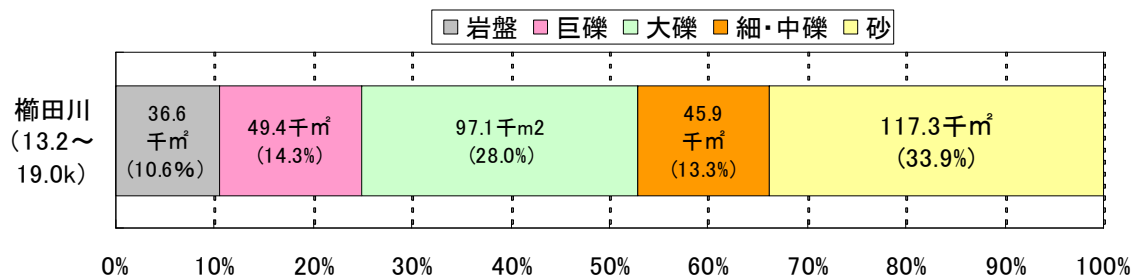
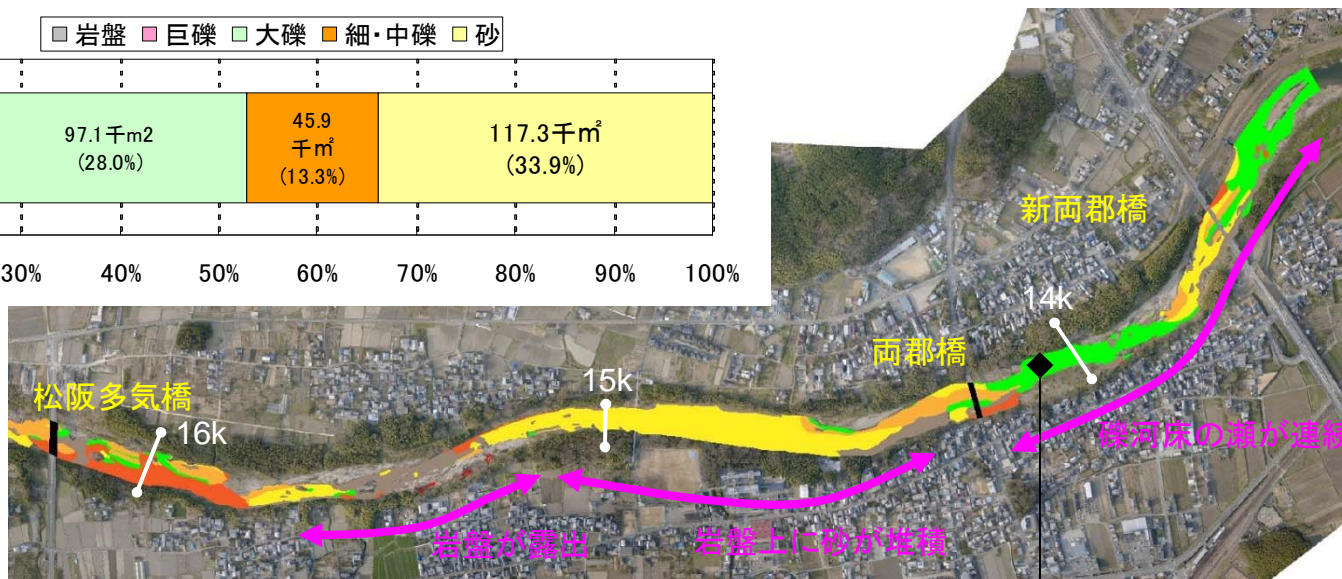
新両郡橋～松阪多気橋間の河床状況

- 櫛田川の両郡橋上流では、岩盤が露出している箇所も見られるが、生息場となる瀬や産卵場となる河床環境が確認されており、アユの生息・産卵場として機能するポテンシャルを持っている。
- 遡上したアユ等の回遊魚にとって、産卵場や生息場としての機能が十分に発揮されるよう、河床の状況を監視し、保全していく必要がある。

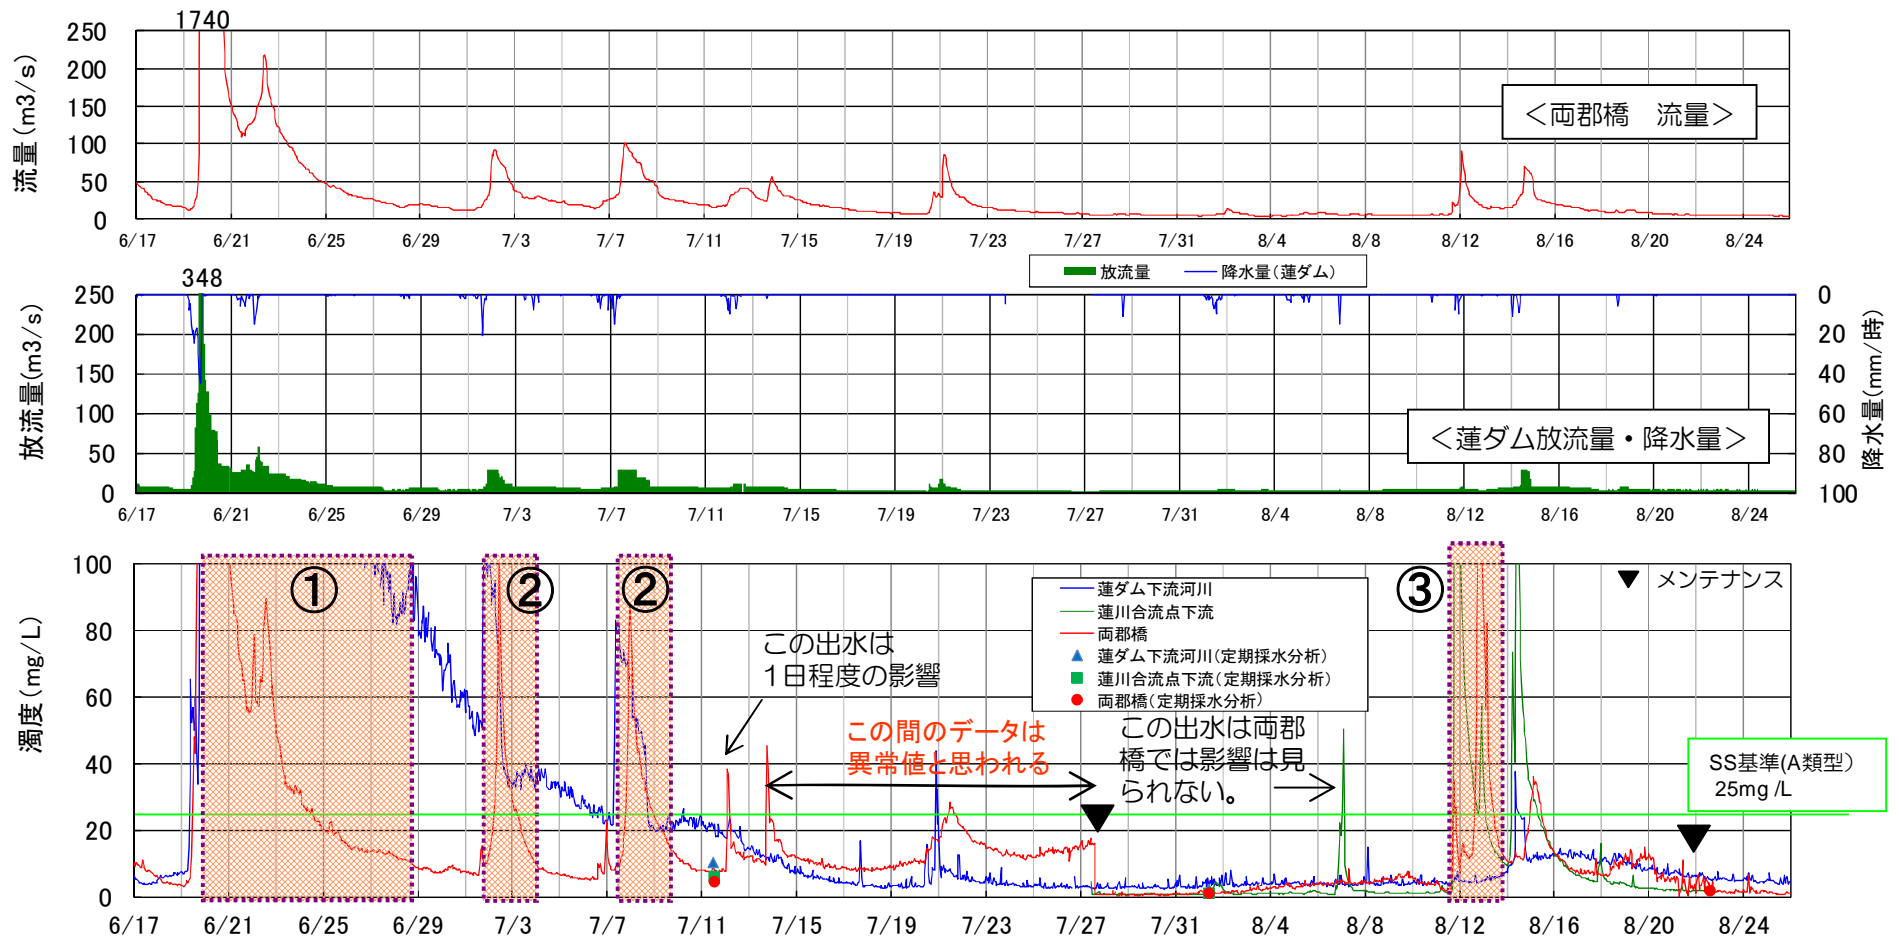
- 両郡橋1740m<sup>3</sup>/sと規模が大きかった6/19洪水では、両郡の濁度は最大350mg/lを示し、9日間で10mg/l程度まで低下。この時の蓮ダム下流の濁度は100mg/l程度を示しており、ダム放流水の影響は小さいと考えられる。(図中①)
- 両郡橋100m<sup>3</sup>/s程度の出水では、両郡橋の濁度は100mg/lになるが、2日程度で10mg/l程度まで低下。(図中②)
- 蓮川合流点下流では、両郡橋100m<sup>3</sup>/s程度の出水で500mg/l程度の高い濃度を示す場合が見られるが、2日程度で10mg/l程度に低下。(この時の蓮ダム下流河川の濁度は低い) (図中③)
- 以上の結果から、蓮ダム放流濁度による影響は両郡橋地点では小さく、また、発生頻度の高い100m<sup>3</sup>/sの洪水では、出水後の濁りの影響のある期間は2日程度と考えられる。

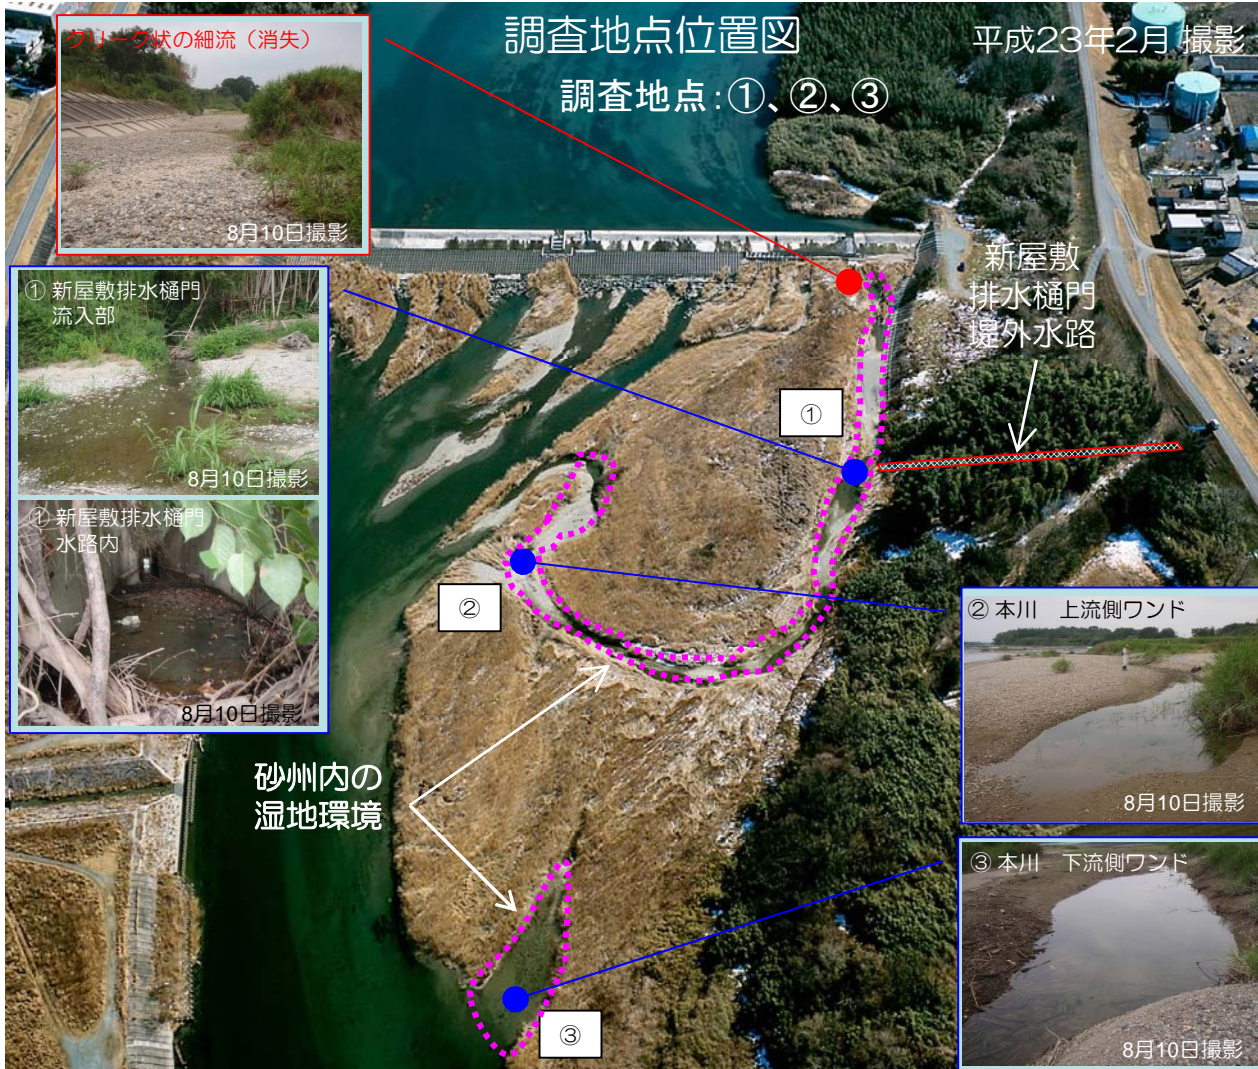
＜新屋敷取水堰下流の湿地環境＞

- 左岸側魚道下流のクリーク状の細流は消失し、新屋敷排水樋門の流入部に小規模のたまり（①）を確認。
  - 新屋敷取水堰下流の左岸 本川側の砂州において、小規模なワンド（②、③）を確認。
  - 大平橋下流では、ワンド・クリーク、たまり等の湿地環境は確認できなかった。
- タナゴ類の生息が確認されたことから、近傍でタナゴ類が生息できる環境を拡大していく必要がある。
