自然再生モニタリング調査結果と課題(概要)

令和2年2月7日

国土交通省 中部地方整備局
三重河川国道事務所

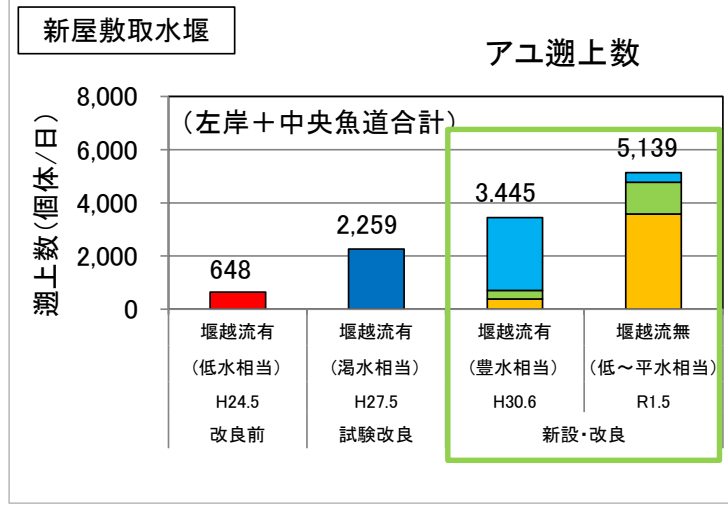
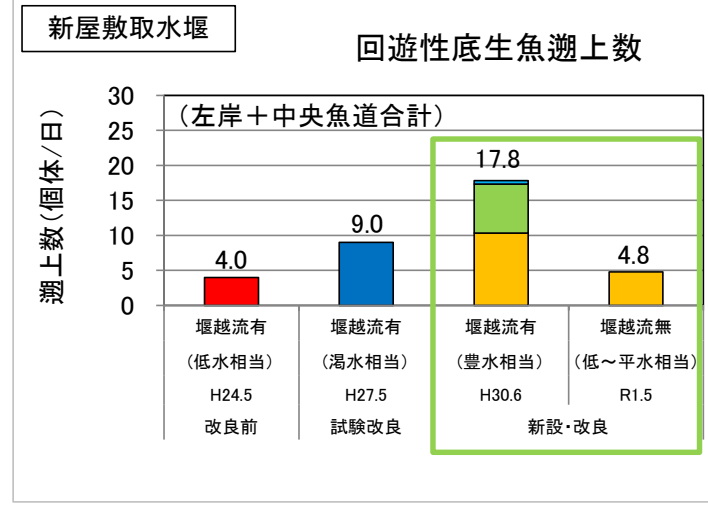
図3-1-2 魚道整備後のアユ・回遊性底生魚遡上数の比較

- 魚道全体（左岸+中央魚道）のアユ遡上数は、**改良前の約8倍**、試験改良の約2倍で、**H30よりも多い**（図3-1-2 左図）。
- 魚道別では、**左岸魚道**（台形断面式+扇形柵田式）は**H30よりも多く**、**中央魚道は少ない**（図3-1-2 左図）。
- 来遊量調査では、堰下流に**滞留しているアユは確認されなかった**。
- 以上の調査より、**河川流況条件（豊水～低水）により堰下流の遡上場所が変化し、これに対応して3つの魚道が効果的に機能している**と推定。

- 堰下流の緩流部に溜まっている個体が多く、遡上数はH30と比較して少ないが、**扇形柵田式魚道において、ゴクラクハゼ、ヌマチチブ、スミウキゴリの遡上を確認**（図3-1-2 右図）。

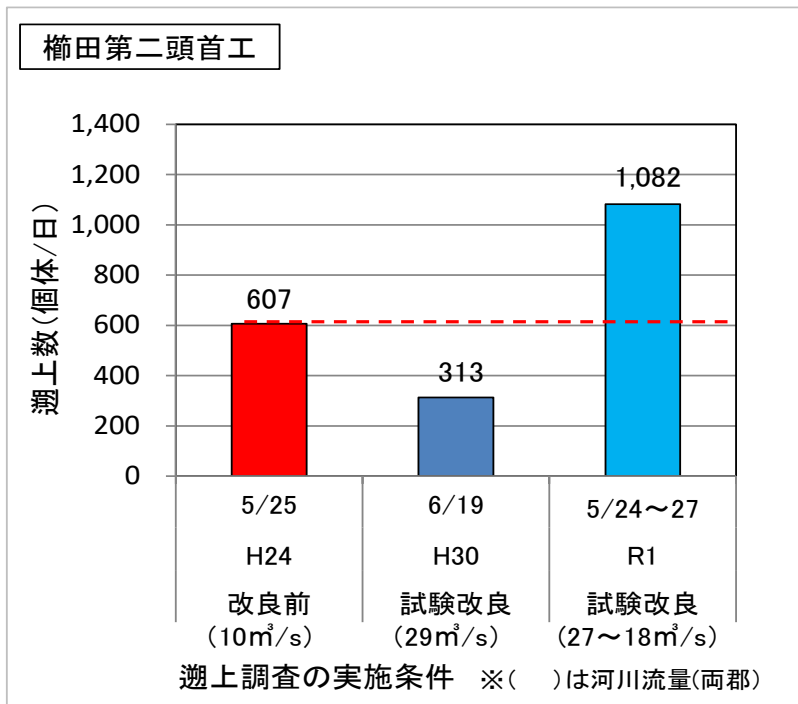
図3-2-2 試験改良後のアユ魚道遡上数の比較

- 魚道出口のアユ遡上数は約1,000個体/日で、H24（改良前）の約2倍、H30（豊水相当）の約4倍で、試験改良の効果と想定（図3-2-2）。
- 魚道出口と下流河道での遡上数を比較すると、魚道出口/全箇所=1~9割（図3-2-3）と日による差が大きく、アユが遡上する場所（左岸・右岸など）が一定していないと想定。

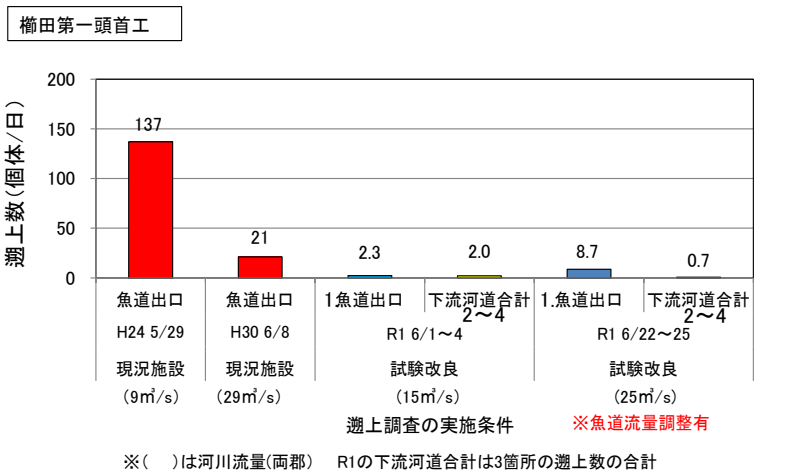
図3-3-2 現況施設及び試験改良後のアユ遡上数の比較

- 遡上調査は、6月上旬・下旬の2回実施したが、**遡上数は過去調査と比較して少ない**（図3-3-2）。

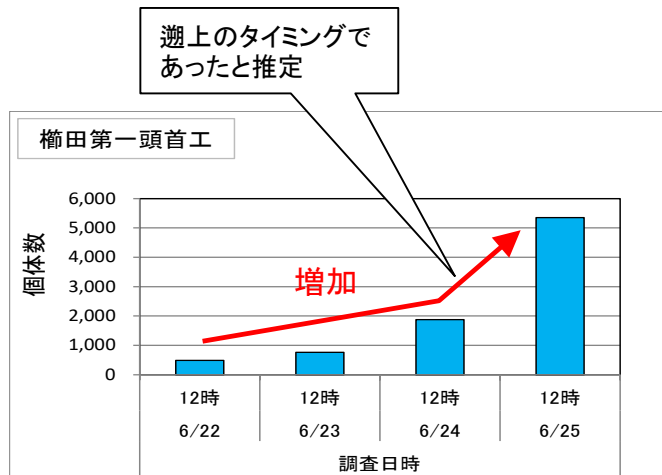
図3-3-3 アユ来遊量(潜水目視)の変化(第2回調査)

- 第2回来遊量調査**（豊水相当）では、水叩き・護床工等のアユが3日間で500個体から5000個体が増加し、**アユの遡上タイミング**であったと想定（図3-3-3）。

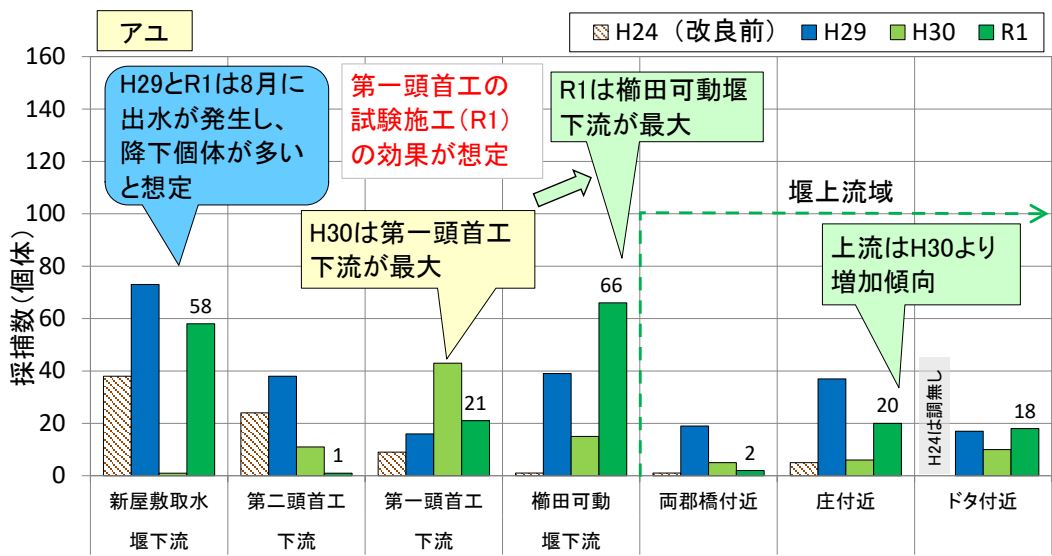
図3-4-1 アユの経年縦断分布確認状況（夏季・定着期の調査）
 ※H24調査は遡上期に実施されたもので、参考に示す。
 調査日：
 櫛田第一頭首工下流より上流：8/13～14
 櫛田第二頭首工下流より下流：8/26

- ・アユ等の回遊性魚類の定着期（夏季）に採捕調査を実施し、魚類生息分布を把握しました。
 - ・調査結果は、新屋敷取水堰の魚道が整備されたH29～R1を比較して整理しました。（H29は左岸新設魚道が整備）
- ①実施時期
- ・魚類の活動が活発となる梅雨明け以降の夏季とし、**河川流況が安定した8/13～14、8/26**（8/15に出水発生）に実施。
- ②アユ個体数
- ・R1は**櫛田可動堰下流が最も多く**（H30は第一頭首工下流が最大）、**第一頭首工での試験施工の効果**と想定（図3-4-1）。
 - ・R1の**両郡橋より上流のアユ個体数は、H29とH30の中間**（図3-4-1）であり、**第一頭首工の試験施工（魚道側壁嵩上げ）の効果**や**遡上期（4～5月）が濁水傾向で頭首工魚道が遡上しやすい環境**であったことが影響していると想定（H30は豊水、R1は濁水）。
- ③アユの体長組成
- ・平均体長は、櫛田可動堰下流が10cm、櫛田可動堰上流が15cmであり、H29、30と概ね同じ傾向（図3-4-2）。

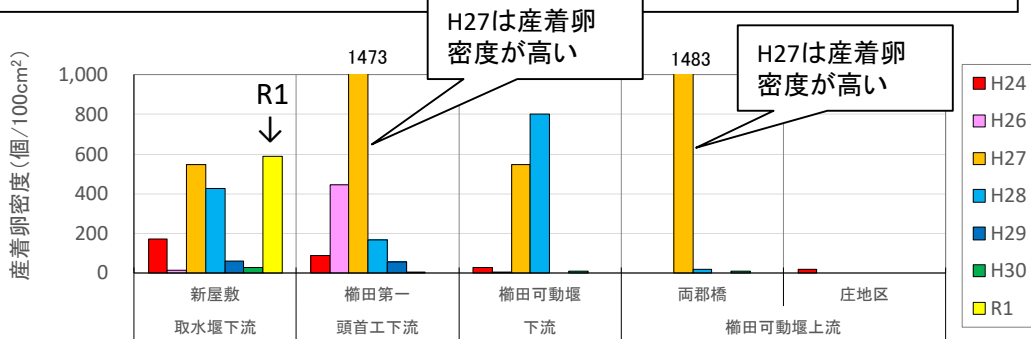
図3-5-2 アユ産卵場面積の地区別経年変化

- 第1回調査では、**新屋敷取水堰下流の左岸副流路内（1箇所）**で産着卵を確認。面積は少ないが産着卵密度は高い。（図3-5-2、3）
- 第2回調査では、全5地点で産卵は確認されなかった。

- H24～R1では、**出水が無かったH27が突出して多く**、上流での産卵も確認。櫛田川では**出水の影響が大きい**と想定。
- R1は、確認された産卵場の箇所・面積ともに少なく、10月中旬の出水の影響が想定されるが、出水後の水位が高い期間でも産卵している可能性が考えられ、**今後も継続してモニタリング調査**を行う。

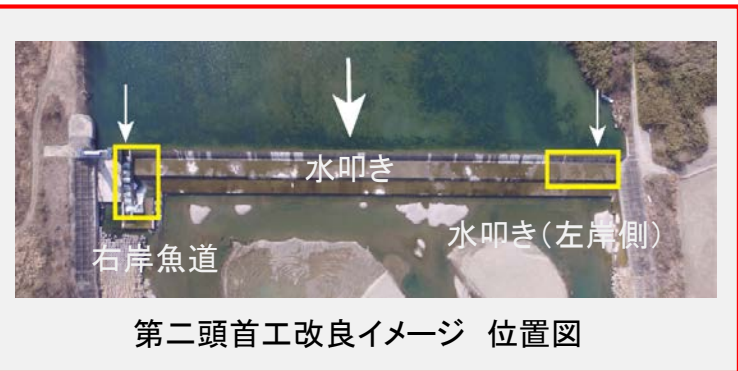
右岸魚道等改良イメージ

- ・アユ等：平・豊水流況においても望ましい魚道流量・流速に調整し、水叩き等に遡上・滞留しにくい対策が必要。
- ・回遊性底生魚：魚道大プールまで遡上を確認されるが、その上流は隔壁により遡上が困難。底生魚が遡上できる遡上経路・構造が必要。

- ・以上の課題に対して改良方策を検討（以下はイメージ案）し、試験施工モニタリングにより効果を確認しながら、対策検討を進める。
