雲出川水系雲出川右岸(香良洲大橋付近～JR紀勢本線付近)

河川愛護モニター報告

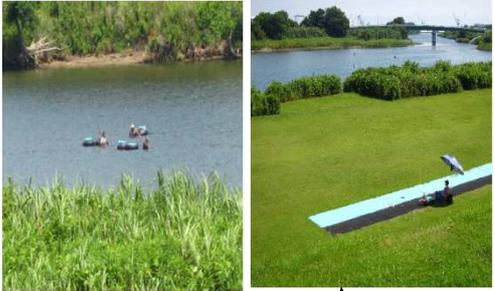
場所 (番号)	連絡日	報告内容	写真	対応状況
①	令和4年7月2日	異常なし モニター委嘱後初パトロール、何を見たらよいのか考え、本来のパトロール以外に雲出川と人との関わりを見たい。 川の中に胸まで浸かりシジミ採りをしている人が多くいた。 ラジコン飛行機を楽しんでいる人、自分達で整備したのか草刈りをし滑走路も作られ綺麗にされていた。

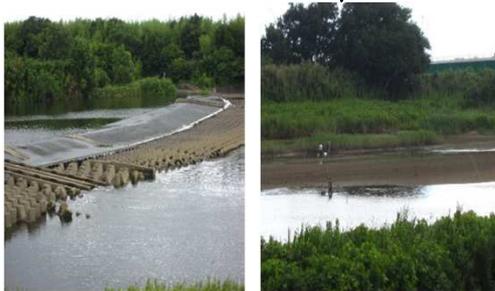
④	令和4年7月23日	異常なし 先週に比べ干潮の影響もあるが水量は少なかった。香良洲頭首工のテトラポットが見えていた。 今日はプロの貝採取者は見られなかったが、家族らしい貝採取者と釣り人がいた。

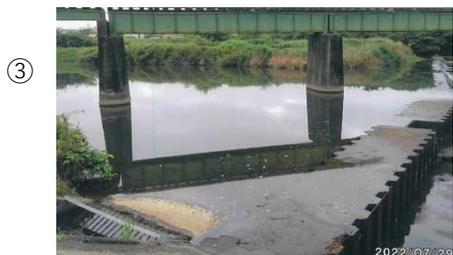
—
⑭	令和4年7月23日	異常なし 近鉄中村川橋梁(1.0km)→島田橋(4.5km)巡回 大谷川水門で大谷川側と中村川に亀が泳いでいた。 小川橋付近の車止め表示板片方の固定が外れていたので仮処理する。	写真-① ② (下段)	7/29 車止め表示板の固定が外れていた (対応済み)
⑮	令和4年7月29日	異常なし 島田橋(4.5km)→近鉄中村川橋梁(1.0km)巡回 古田用水堰にて中村川側水面に黄色の遺物(泡、何かの灰汁?)が浮いていた。	写真-③ ④ (下段)
