宮川水系宮川右岸(JR参宮線宮川橋梁付近～南勢水道宮川水管橋付近)

河川愛護モニター報告

【宮川水系】

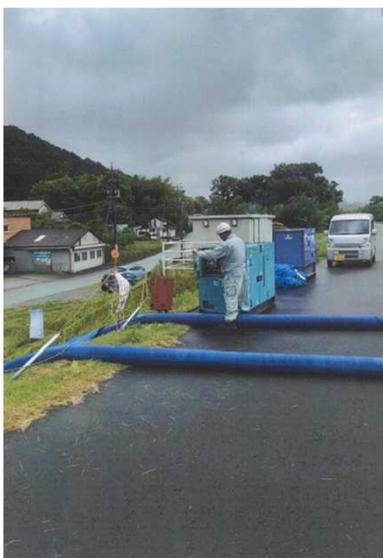
イ

場所 (番号)	連絡日	報告内容	写真	対応状況
⑤	8月15日	異常なし(台風7号による水位上昇及びポンプ運転) 台風で宮川の水位が増し、業者がポンプの運転をしていた。	写真-ア① (下段)	※増水時にはモニター活動を行わないよう伝えた。
⑥	8月18日	異常あり(堤公園の流木撤去要望) 宮川堤の公園及び広場に、台風の影響で流木がいたる所があり、ゴミが捨てられるといけないので、早く撤去してほしい。	写真-ウ (下段)	堤公園内の流木については伊勢市が対応する。
