宮川水系宮川右岸(JR参宮線宮川橋梁付近～南勢水道宮川水管橋付近)

河川愛護モニター報告

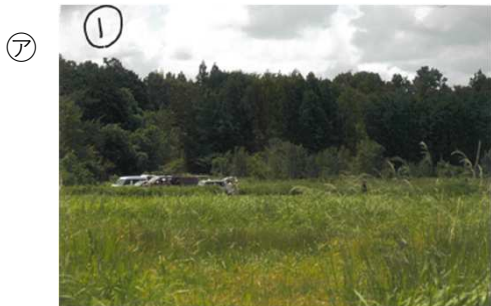
⑦

場所 (番号)	連絡日	報告内容	写真	対応状況
①	9月1日～8日	<p>異常なし(①ラジコン飛行機を飛ばす様子、②看板前除草要望)</p> <p>◎9月2日に実施、尾崎記念館前の土手から川側に下りて巡視する。特に異常なし。次に、中須バス停前から河原へ下りる。広い道で視野も良い。写真⑦河原の草場で車が6台ほど駐車しており、模型飛行機、ラジコン飛行機を飛ばしていた。皆勝手にやっているようだが、事故等の事を考えると、専用の遊び場を作ってやってはどうかと感じた。</p> <p>ここから川のほうに行く道に、写真④の警告看板が草に埋もれていた。全く内容が読めないが、上に横文字で警告、縦に川に近づくと危険の文字のようだ。早急に草刈りを実施する必要がある。</p> <p>◎9月7日、7月度に報告した岩出水位観測所付近の、『きけん』看板が横向きに倒れかかっていたが、その後、直して頂いて見やすくなっていた。</p> <p>川端から岩出までのモニター区域に、土手から河原方面に下りられる箇所が4箇所である。写真⑧、写真⑨のような箇所、下りられない箇所が5～6箇所あり、何とかモニターができないかと思っております。</p>	<p>写真－⑦④⑧⑨ (下段)</p>	<p>②直営巡視にて看板前を除草 (処置日:10/11)</p>
②	9月9日～15日	<p>異常なし(岩出の坂路&河辺の流木の様子)</p> <p>◎9月9日川端町、中須バス停、屋田バス停、岩出を土手沿いにモニターをした。5日に宮川出張所からメールを頂き、川辺の楽校は台風の影響で使用禁止の札が出ており(報告済み)連絡のメールをするまで、川辺の楽校のモニターはしなくても良いとの事であったが、9日楽校の入口に2台の車が止まっており、子供連れで早く楽校の使用を開始できるよう、整理、準備をしてほしいとの事であった。</p> <p>◎9月14日モニターをする。岩出にも河原に下りる箇所があり、写真⑩には緩い坂に見えるが、思いのほか急な坂で、暗く、凸凹道である。Uターンをするスペースも狭く、安全にやる必要がある。写真⑪坂を下りるとすぐに河岸で、舟が2艘繋がれていた。写真⑫すぐ左の川辺には、台風の残渣の樹々が横たわり清掃の必要を感じた。</p>	<p>写真－⑩⑪⑫ (下段)</p>	<p>監理区域外のため、当該箇所の管理者である伊勢建設事務所・管理課へ情報提供 (10/2済)</p>
