宮川水系宮川右岸(JR参宮線宮川橋梁付近～南勢水道宮川水管橋付近)

河川愛護モニター報告

宮川水系勢田川右岸(県道一色大橋付近～伊勢市道北新橋付近)

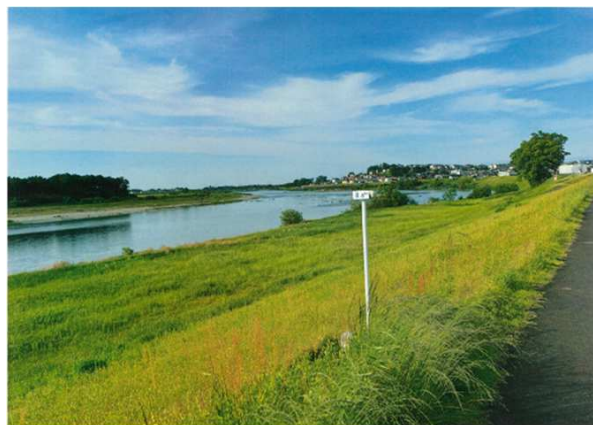
㉘

| 場所<br>(番号) | 連絡日 | 報告内容 | 写真 | 対応状況 |
|---|---|---|---|---|
| ① | 5月1日(水)～<br>5月8日(水) | <p>異常なし(中須町河川敷及び水辺の楽校の様子)</p> <p>◎5月2日川端、異常なし。中須の堤防に写真㉗の標示があり、昼田の水辺の楽校では、先月台風残骸の清掃が終了しており、続いて中須の清掃が始まった。宮川RCふれんずフライトフィールドの奥、川側よりの流れの間近で、台風の流木残渣の清掃を、ブルドーザーが2台作業をしていた。その残渣を写真㉘の大祭りの駐車場に運び残渣が積まれて、ここでもブルドーザーが2台作業をしていた。</p> <p>昼田の水辺の楽校では車が12台、テントが8張り、連休の流れでキャンプを楽しんでいる人が結構いた。岩出、異常なし。川端から岩出まで道路の川よりも、畑側にも草が茂りつつあり、側道の標示柱が覆い隠れつつある場所が増えている。</p> <p>◎5月3日川端、異常なし。5月の連休初日でもあり、宮川RCふれんずフライトフィールドでは、車が5台ラジコン飛行機を飛ばしていた。</p> <p>昼田の水辺の楽校では、やはり連休であり車が30台以上、テントが30張り、盛況であった。</p> <p>4月の報告書で報告したが、ここは既に台風の残渣清掃作業が終了しており、赤札が立ててあったが、すでにきれいになっており、連休のキャンプを楽しむ方々の為、使用を許可してやっていただきたかった。</p> <p>◎5月連休最後であったが、車5台、テントが3張りであった。岩出、異常なし。やはり道路の川より、畑よりの側道の草の茂りが気になり標示柱が覆い隠れている場所が多々あり、交通事故の防止の為、草の除去が必要とを感じる。</p> | 写真一㉗㉘<br>(下段) | |
