雲出川水系雲出川右岸(香良洲大橋付近～JR紀勢本線付近)

河川愛護モニター報告

雲出川水系波瀬川左岸(龍天橋付近～JR名松線波瀬川第三橋梁付近)  
波瀬川右岸(龍天橋付近～八太橋付近)

雲出川水系中村川右岸(近鉄大阪線橋梁付近～島田橋付近)

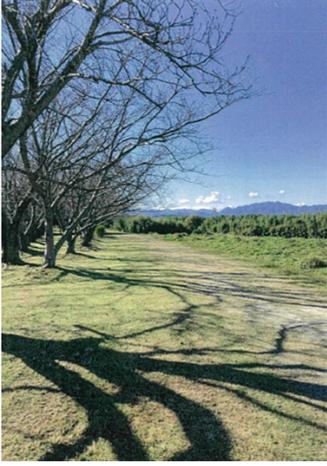
—
⑦	11月13日(水)	異常なし 1. 1km右岸橋の工事。土のう3段に積み上げ、左岸側に土盛り作業中。 1. 2km入江清流川底の泥が見える。コイ1匹。 1. 8km左岸、杭の周辺除草されて美しい。河川敷清流。ワシ1羽。 1. 9km標示板のはずれ。 2. 0km堤防除草されて美しい。 3. 0km注意板の破れ。 3. 4kmコイ12匹以上。ヌートリア1匹。カモ6羽。

管理者へ連絡再設置依頼 (処置日:12/21)
⑧	11月18日(月)	異常なし 1. 1km左岸橋の工事。天端の鎖開放。左岸土盛り作業中。清流川底の砂が見える。カニの甲羅の殻。 1. 6km頭首工清流。ススキの穂。左岸農業者軽トラック1台駐車。 3. 0km注意板の破れが処置されてよく見える。カワウ2羽。 3. 4kmカモ2羽。 3. 6km草の間に自転車倒れて放置。
