宮川水系宮川左岸(宮川河口付近～度会橋付近)

河川愛護モニター報告

宮川水系宮川左岸(度会橋付近～岩出水位観測所付近)

宮川水系宮川右岸(JR参宮線宮川橋梁付近～南勢水道宮川水管橋下流付近)

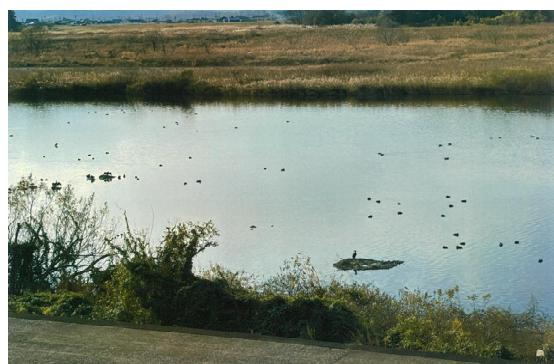
⑨

場所 (番号)	連絡日	報告内容	写真	対応状況
⑥	12月8日(月)	異常なし 堤防等のゴミ、その他には異常はないが、堤防が出来てからの雑木が多いので、一回全部刈ってください。	写真一⑦ (下段)	—
⑦	12月22日(月)	異常なし 度会橋下の工事では、歩く人にも十分配慮しているが、大型車には十分気をつけてください。	写真一① (下段)	—
⑧	12月23日(火)	異常なし 今日は気温が高いので、カモの大群が羽を休めている様子を写真にとることができました。堤防等には、ゴミも無くきれいでした。	写真一⑨ (下段)	—
