丸山ダム健全性検討委員会

第1回委員会参考資料

平成21年1月7日

中部地方整備局
新丸山ダム工事事務所

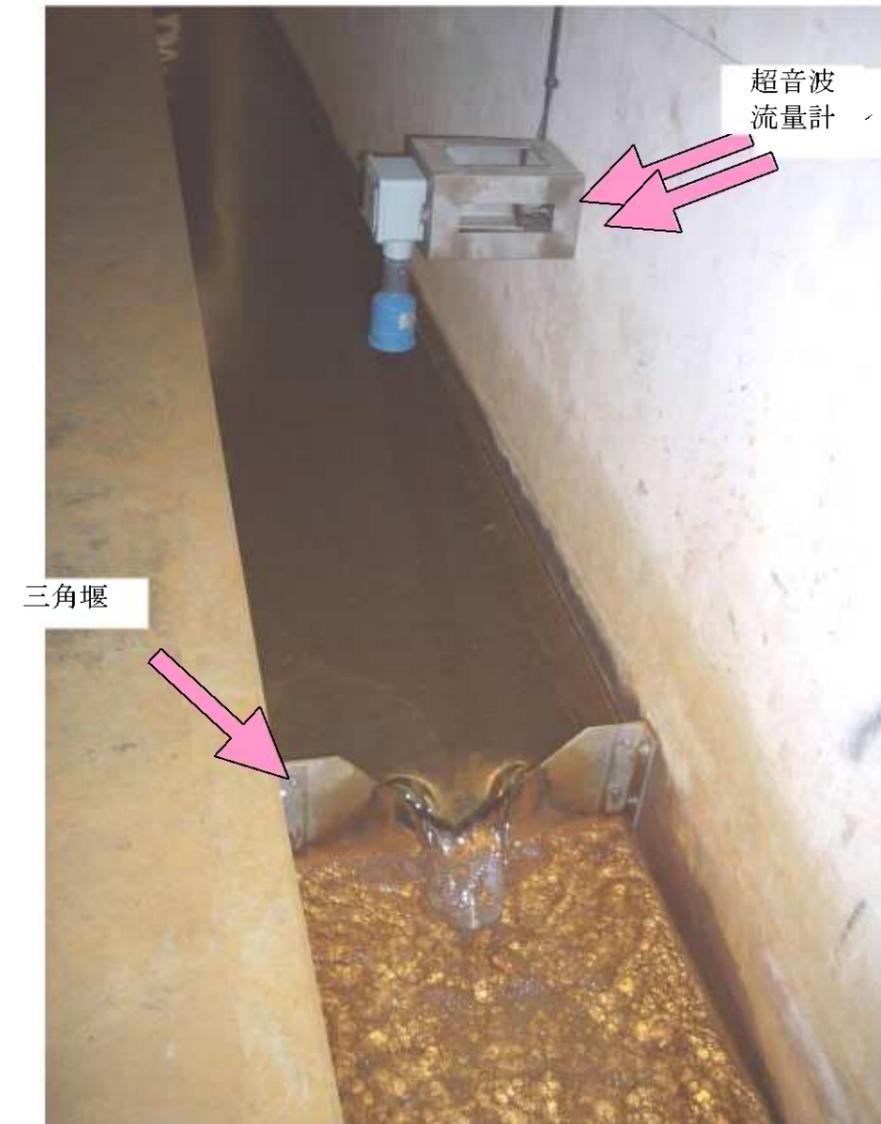
写真－1.1.2 4BL 三角堰と超音波流量計

堤体の全漏水量から4BLの漏水量を除いた漏水量については、平成12年以降、漏水量が0～200ℓ/分の間で変動しているが、4BL、9BLの双方の測定精度に起因するものである可能性がある。

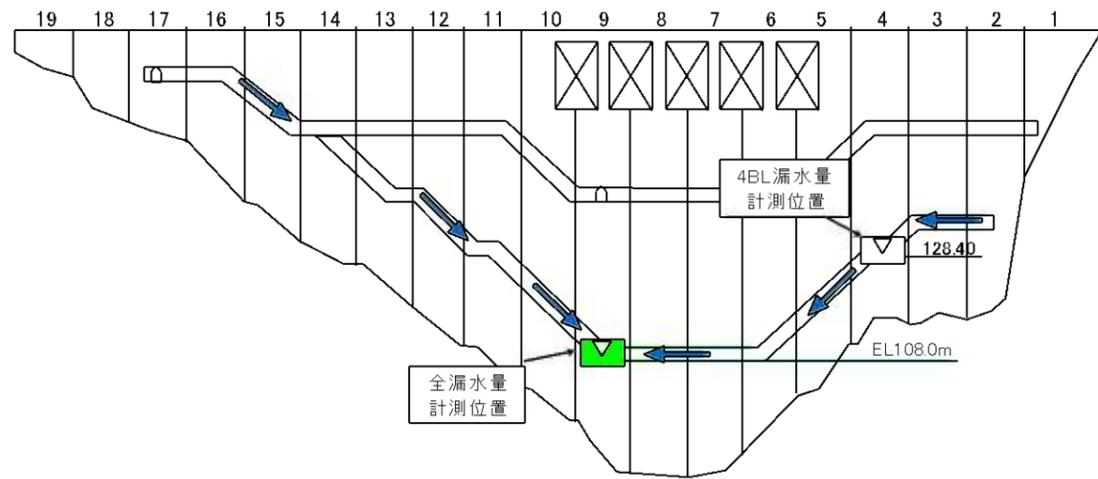
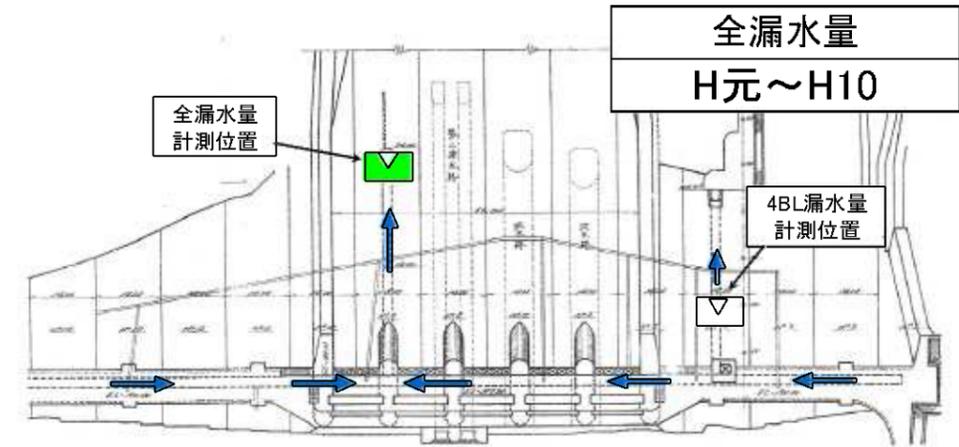
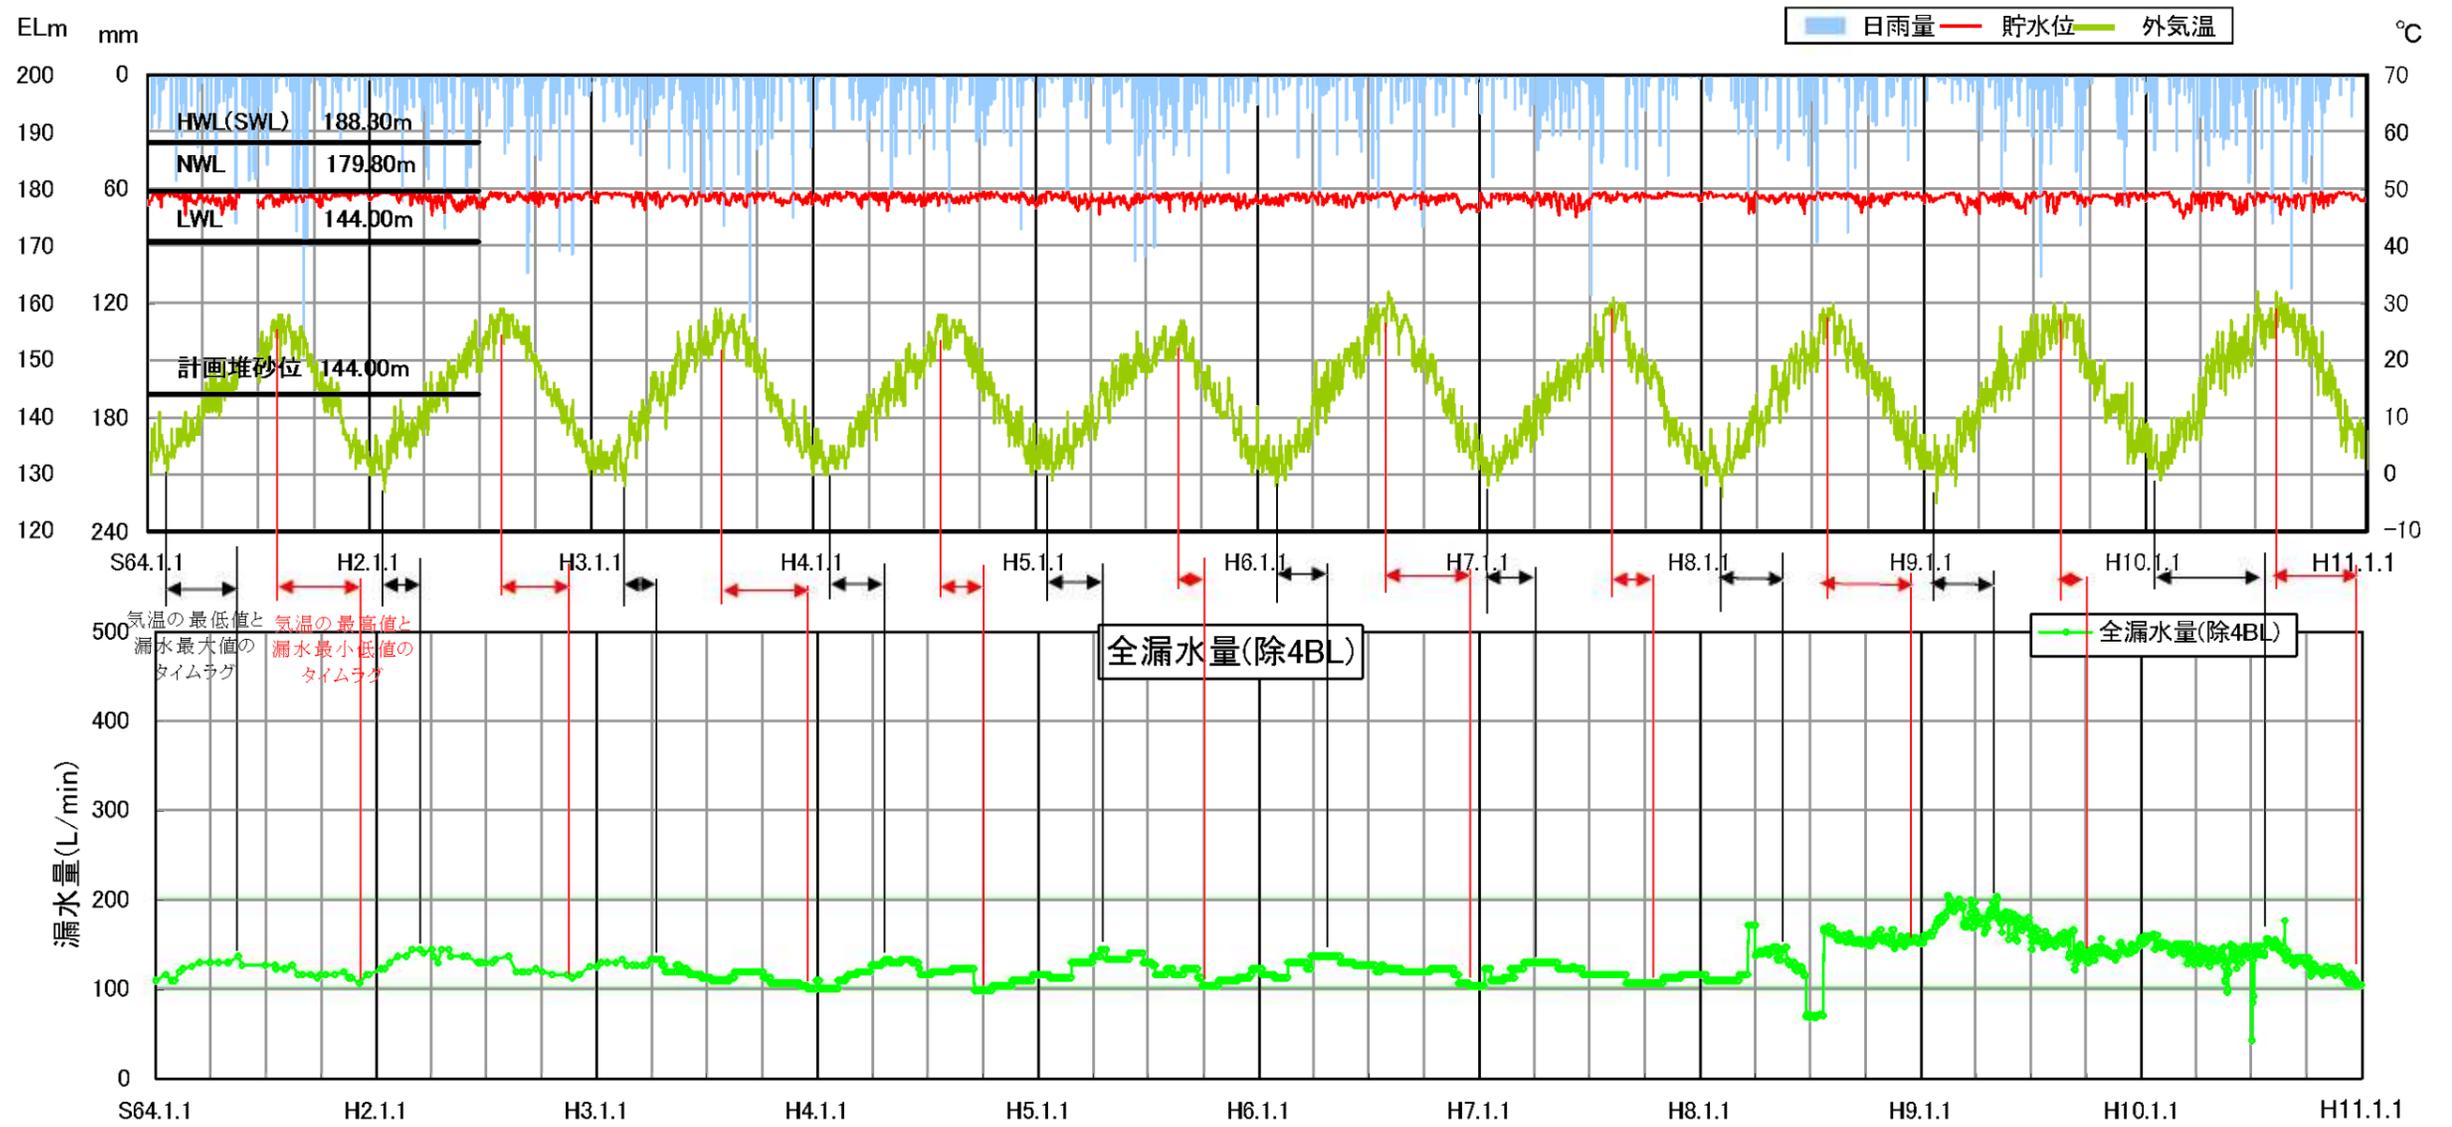
図 - 1.1.5(1) 4BLを除いた全漏水量の経時変化図(平成元年~平成10年)

- ① 湛水1年目の昭和29年に、最大値約410ℓ/分を記録し、その後10年程度で50ℓ/分程度に収束している。
- ② 昭和42年に100ℓ/分程度に、平成8年に150ℓ/分程度に増加した時期がある他は、全体として安定している。
- ③ 平成12年以降、漏水量が急激に増加している(図－1.1.2参照)。
- ④ 4BLを除くと、平成12年以降の変動の中心は100～150ℓ/分程度であり、過去の漏水量と同様である。(図－1.1.4参照)
- ⑤ 図－1.1.5より、漏水量の多くなる時期は外気温の最低値から2～4ヶ月程度遅れ、漏水量の少なくなる時期も外気温の最高値から2～4ヶ月程度遅れるかたちで、外気温に連動した規則的な年変動を示している。

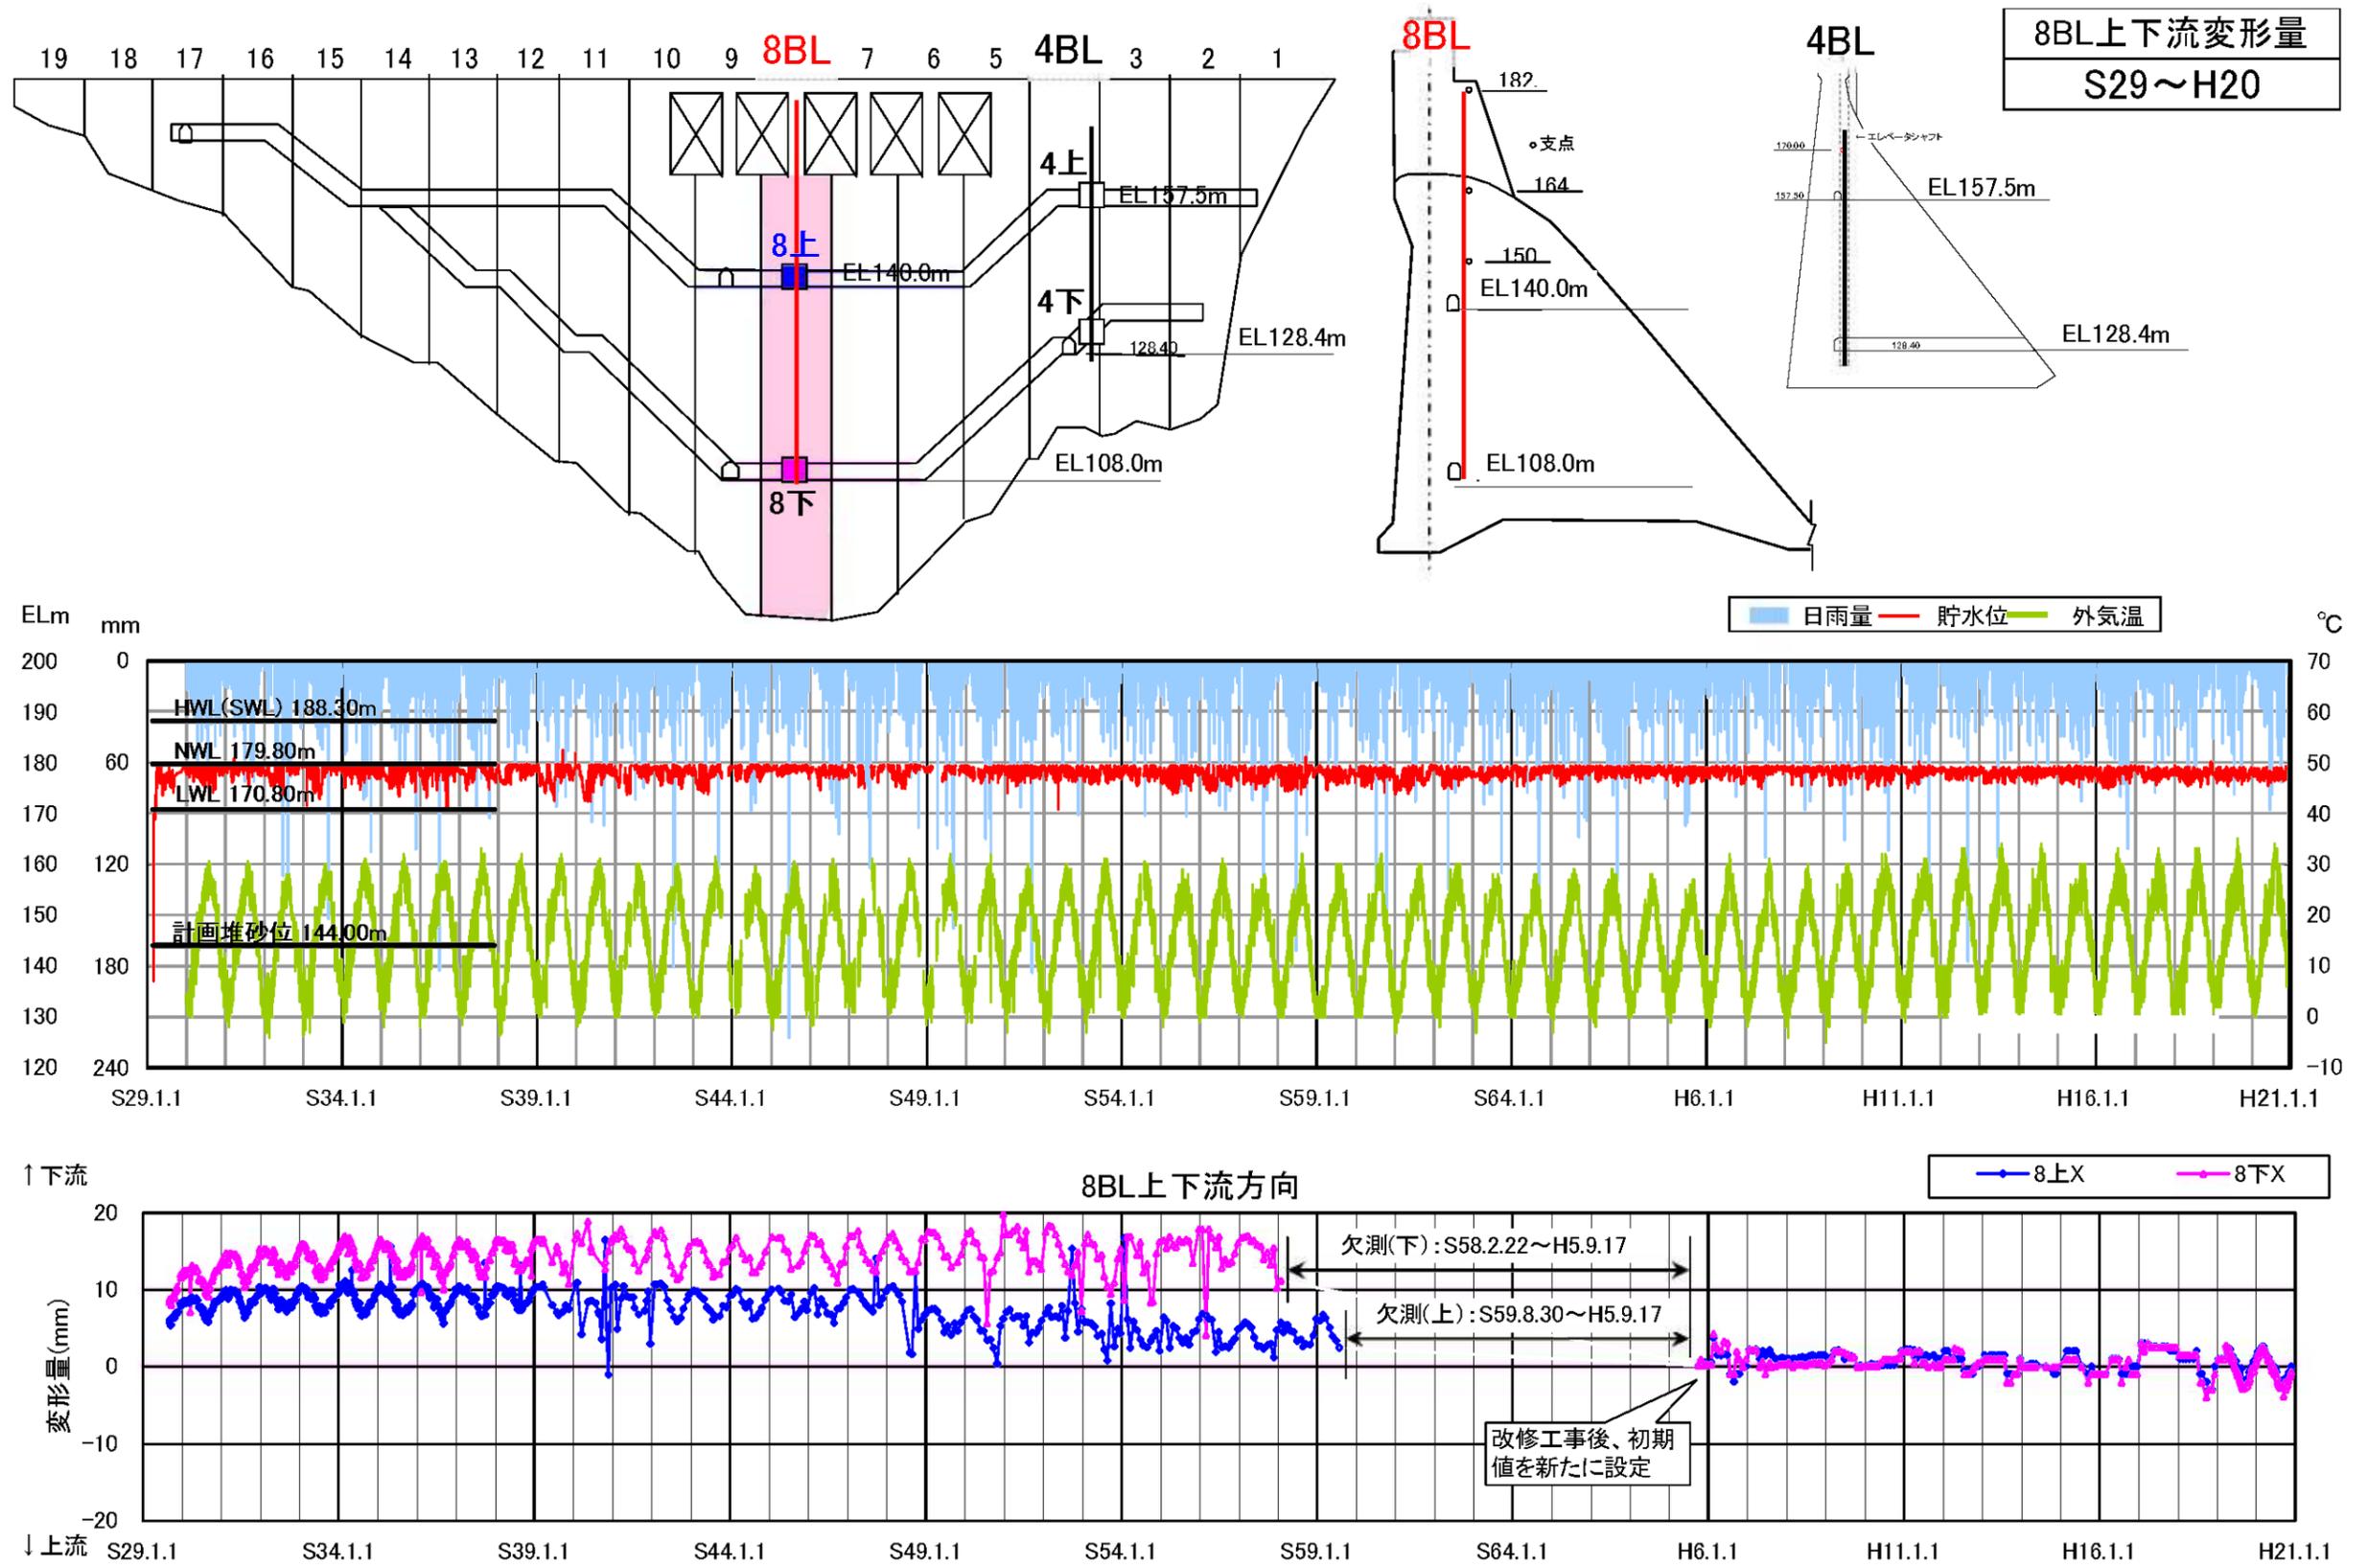
図 - 1.2.3 堤体変形(8BL プラムライン, 上下流方向)の経時変化図(昭和 29 年~平成 20 年)

- ① 丸山ダムは発電のために、貯水位をほぼ一定に保っているため、堤体変位の変化は貯水位の影響をほとんど受けない。
- ② プラムラインは、8BL 下で 6mm、4BL 下で 3mm 程度の振れ幅で、7～9 月に上流側、1～2 月に下流側へ変位する季節変動を示しながら推移している。
- ③ 8BL は昭和53年頃から、4BL では平成元年頃から、計器の老朽化に起因するものと思われる不規則な変化を示し、その後計測を停止している。
- ④ 平成5年のプラムラインの改修により、再度計測を開始している。平成18年まではバラツキのある計測結果であったが、平成18年後半から平成20年現在まで、改修前の建設時と同様の振れ幅での規則的な季節変動を示しており、安定した状態である。なお、図－ 1.2.13 にプラムラインによる堤体変位の軌跡を、ダム完成当初の昭和34年～38年と、改修後の直近の平成19年以降を合わせて示すが、いずれも変動幅は8BL で 6mm 程度、4BL で 3mm 程度と、改修の前後で変わらない。

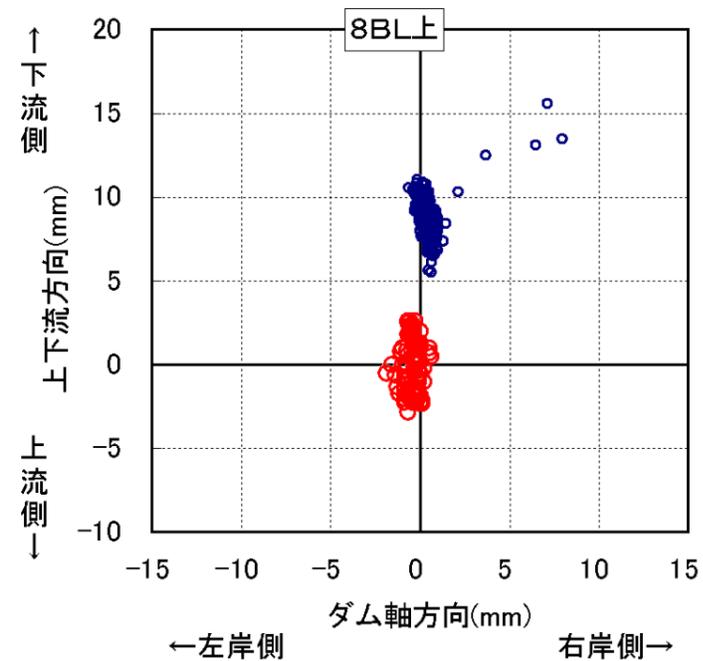
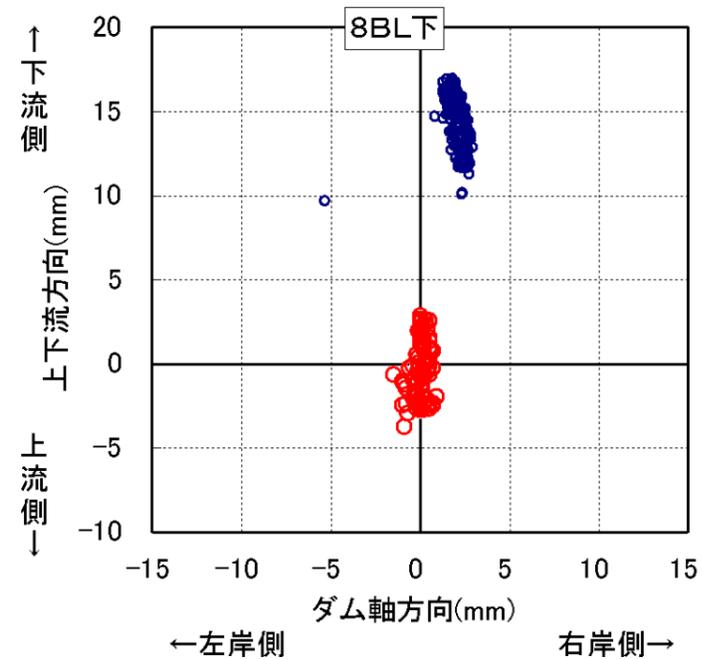
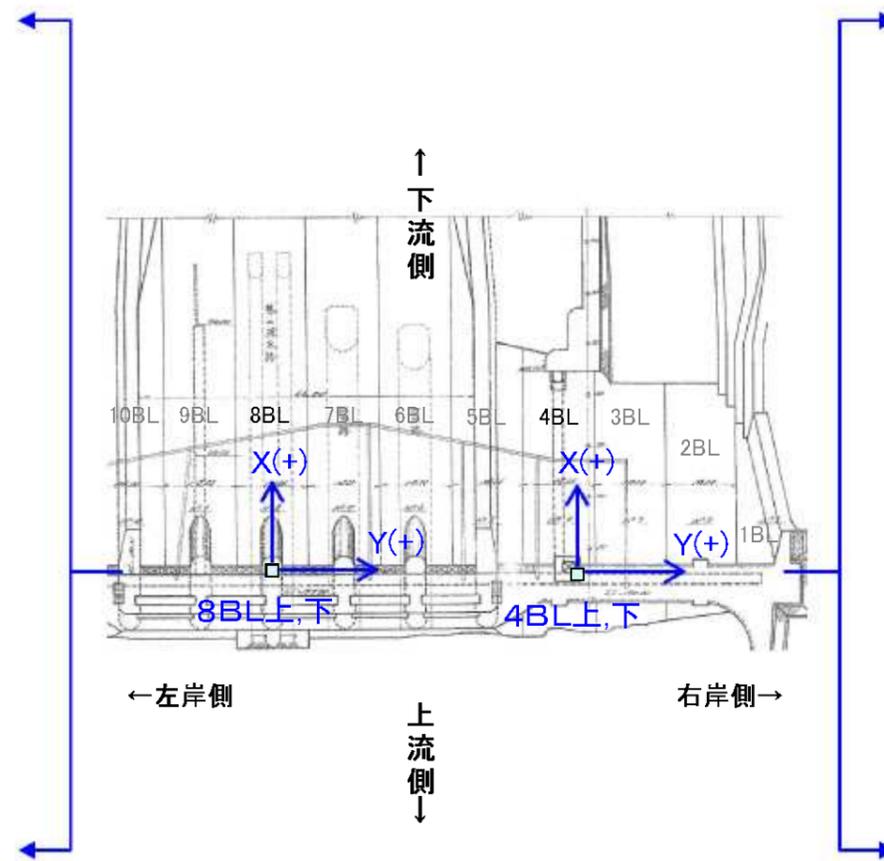
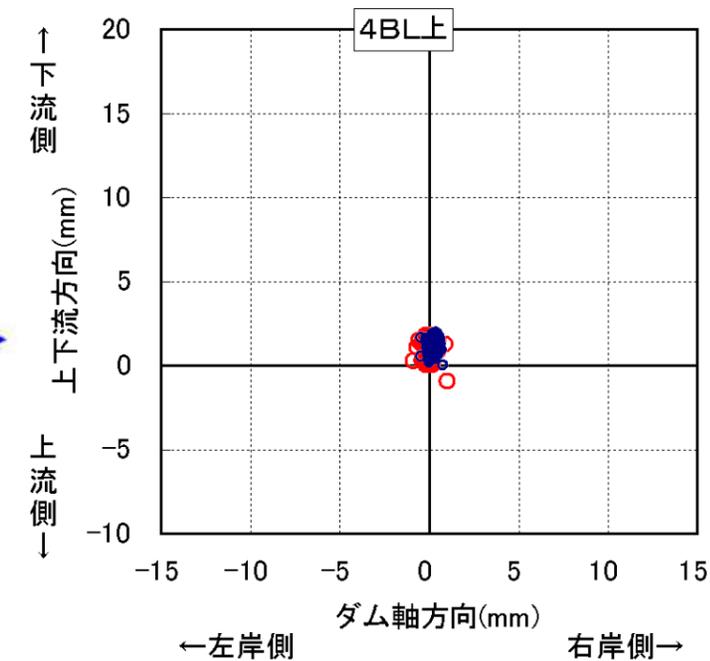
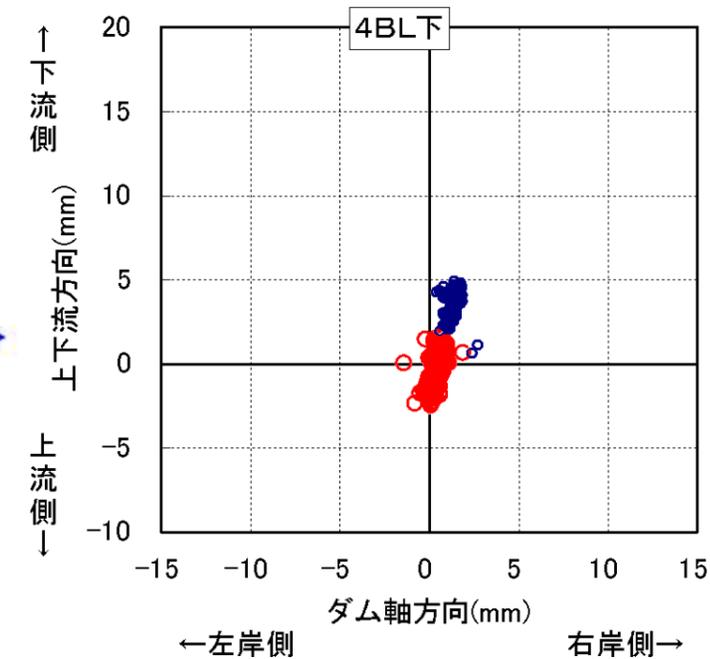
図 - 1.2.13 丸山ダム堤体変位図(4BL, 8BL)

- 昭和34年～昭和38年のデータ (旧計器によるデータ)
- 平成19年3月28日以降のデータ (新計器によるデータ)

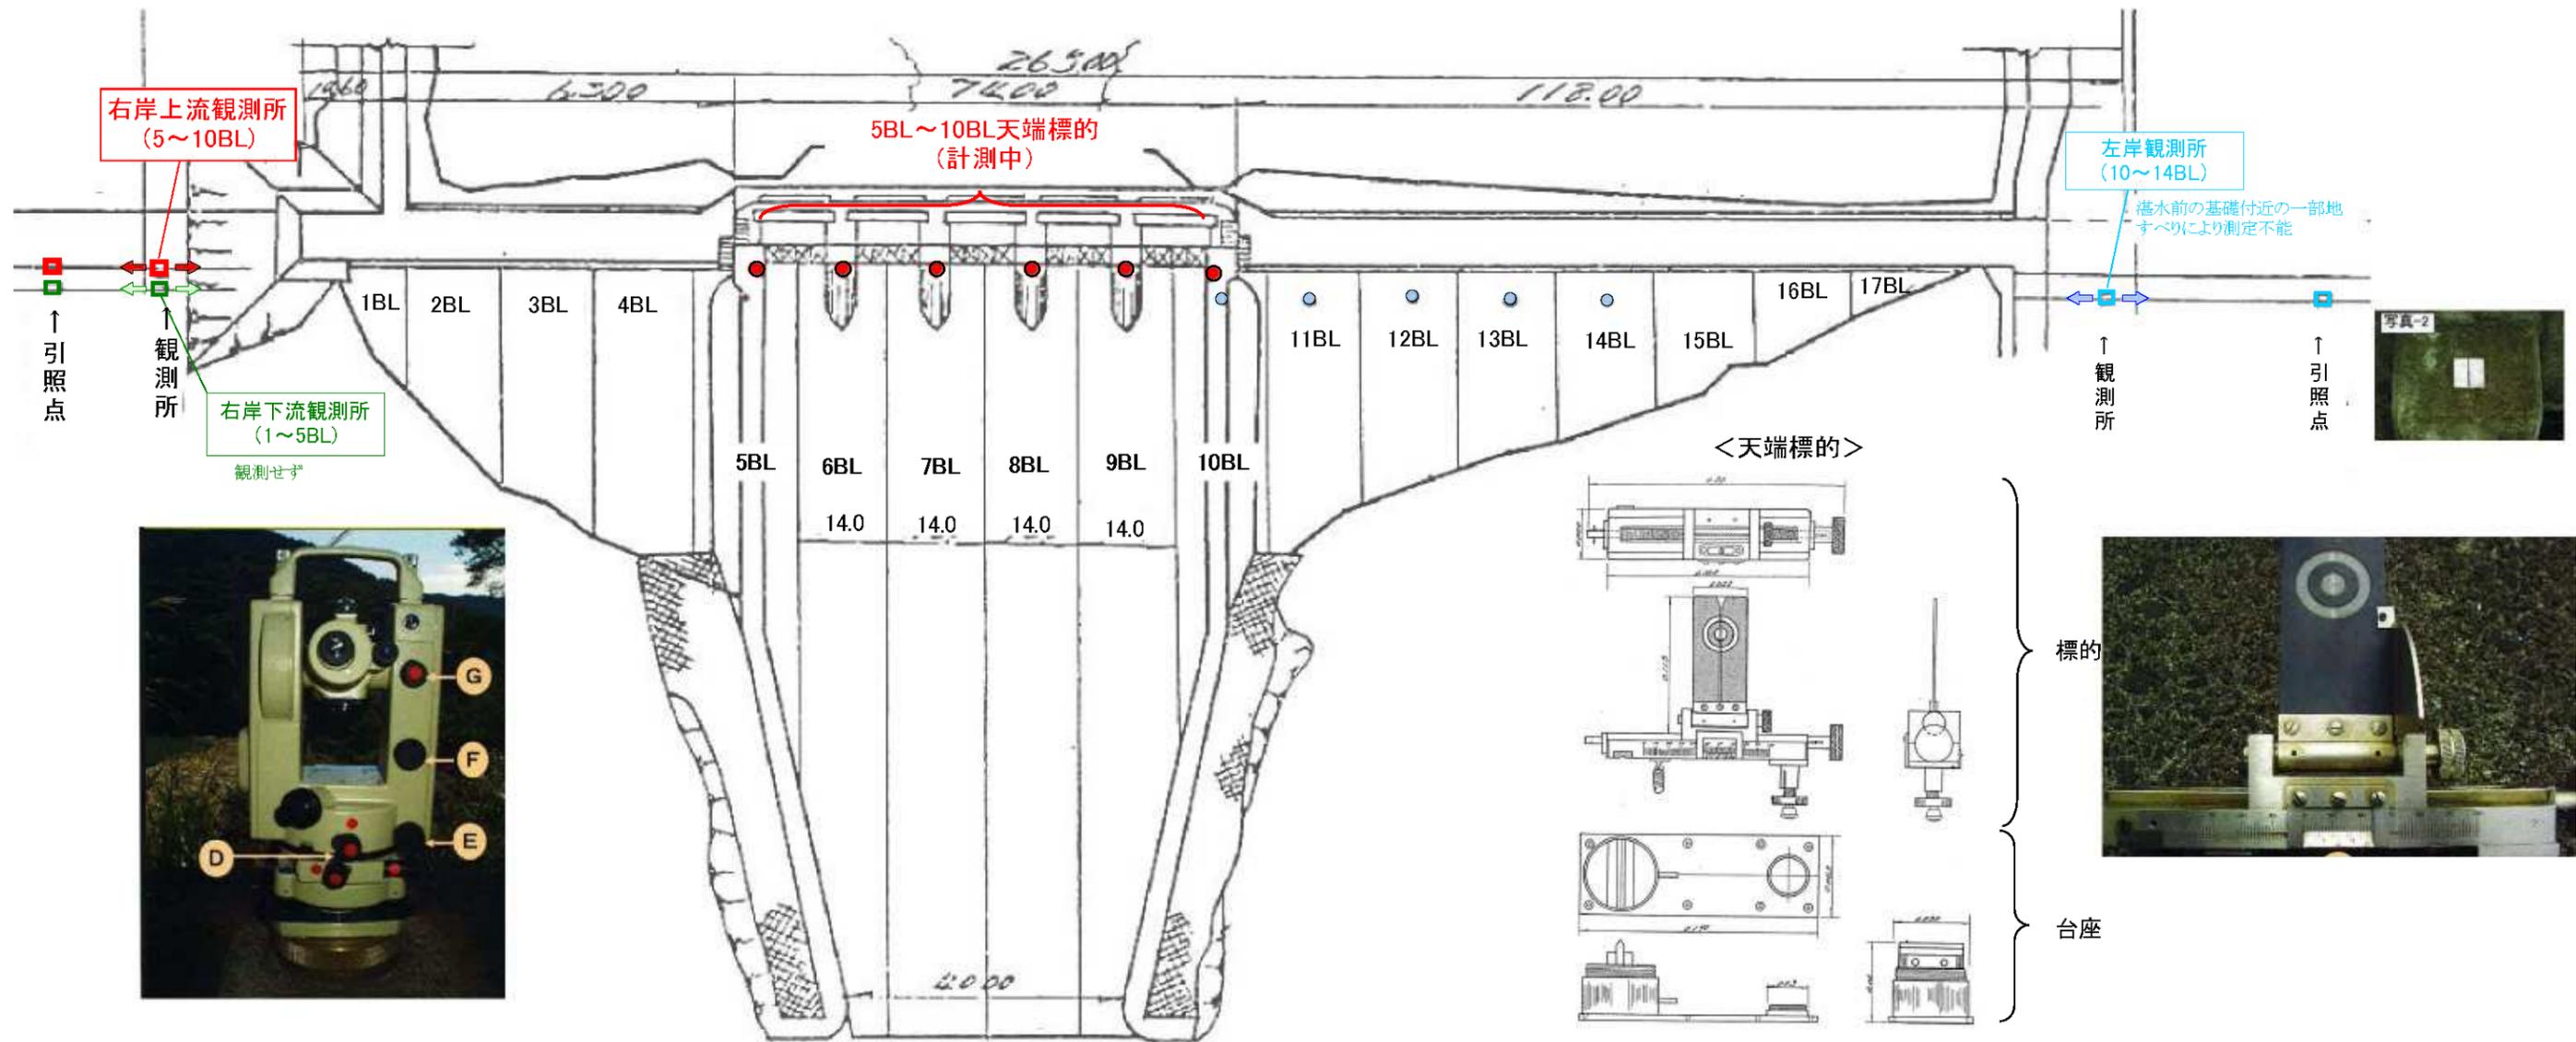
図 - 1.2.14 天端変位の計測箇所

天端変位の計測は、EL.138mに取付けた移動的を観測所に取り付けたトランシットにより観測し、移動的を水平方向に調節し、中心に来る位置で 1/20mm 読みのヴァーニアを読み取ることで実施している。

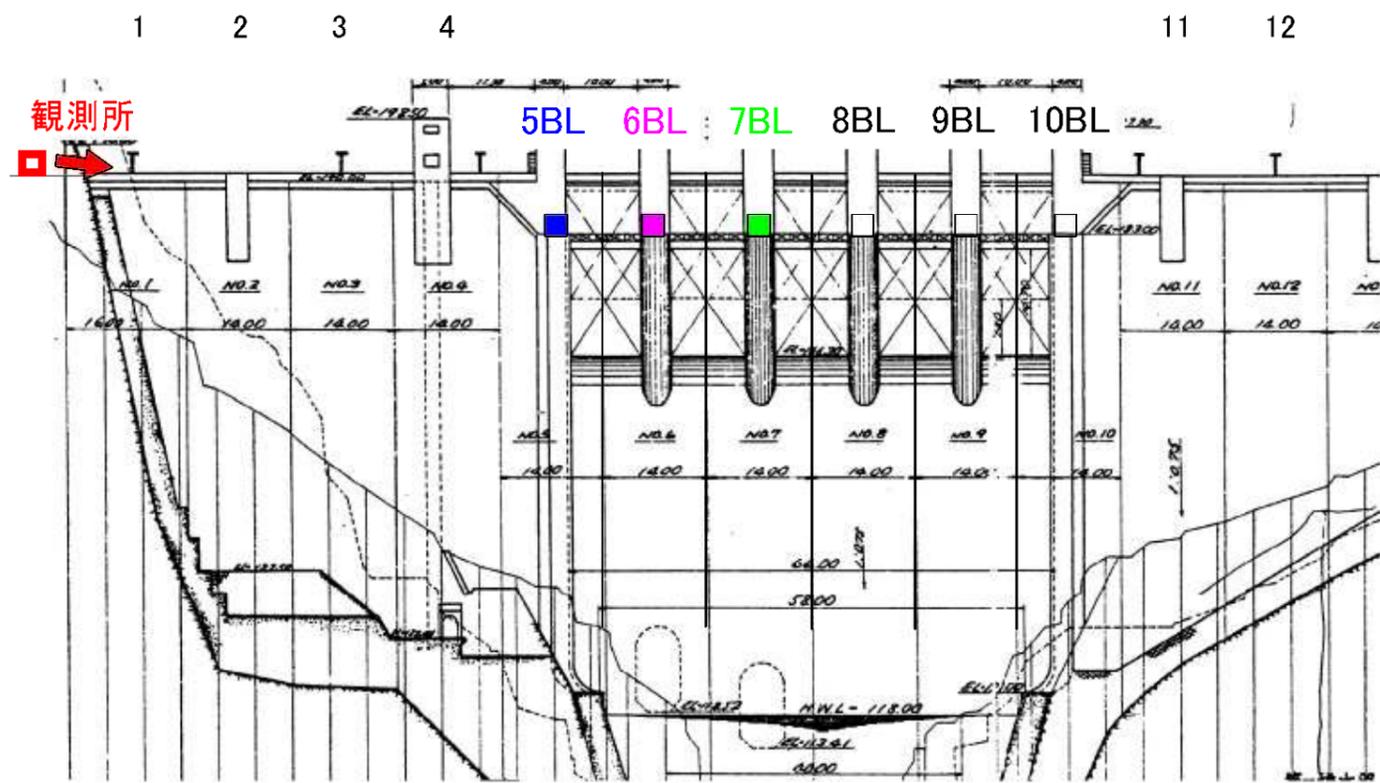
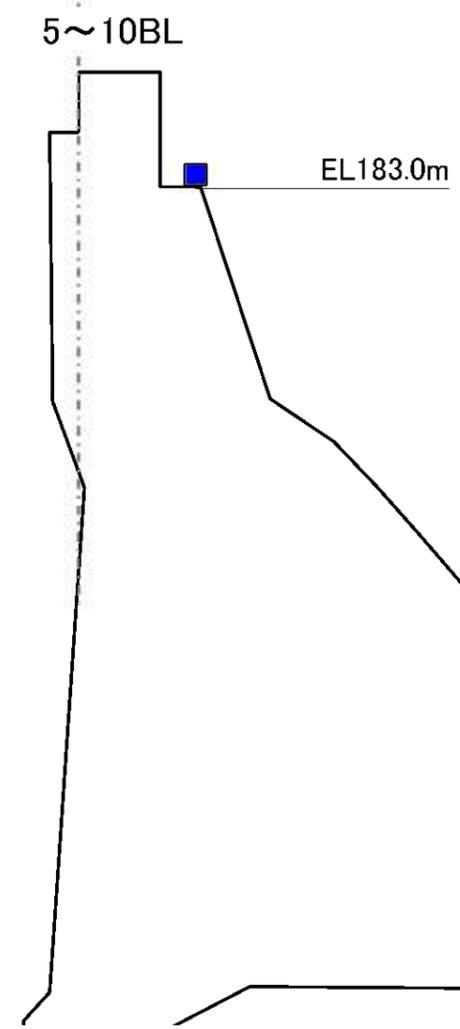
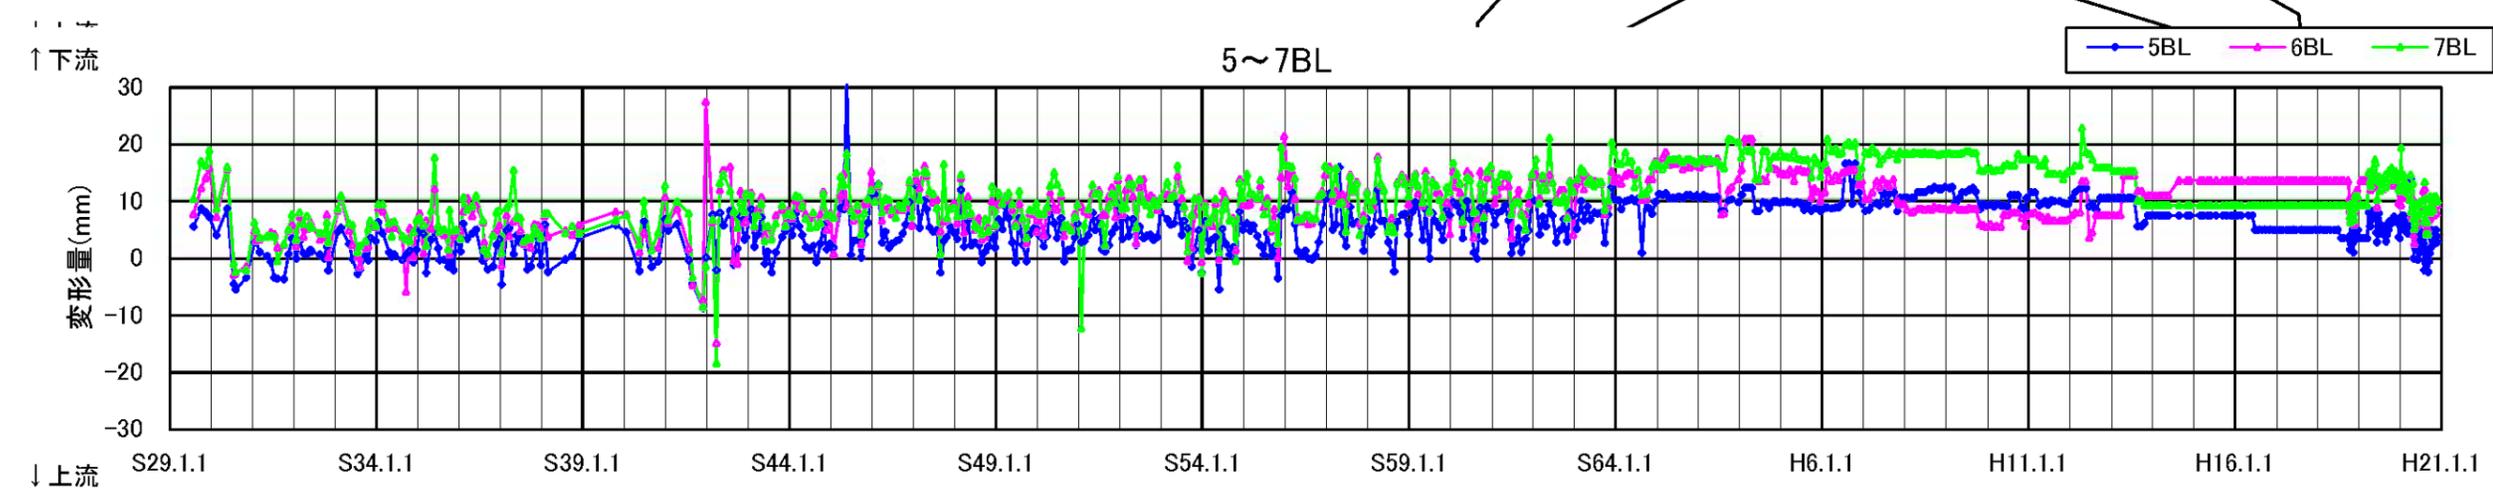
図 - 1.2.15 天端変位の経時変化図 (5~7BL)

標的の測量により計測されている天端変位については、測定誤差によるものと思われる変動が大きいですが、概ね安定している。8BL の天端変位とプラムラインの変位を見ると、天端変位に夏期に上流側、冬期に下流側に変位する傾向が見て取れ、プラムラインによる計測結果と整合する。

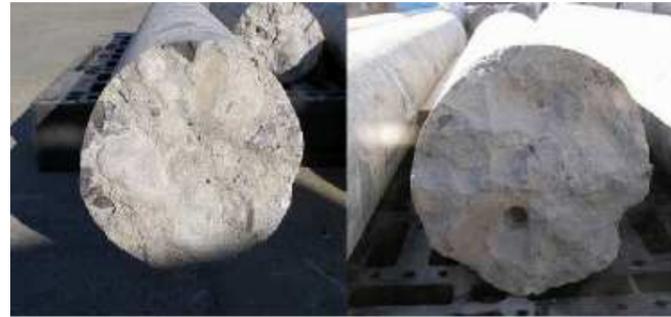
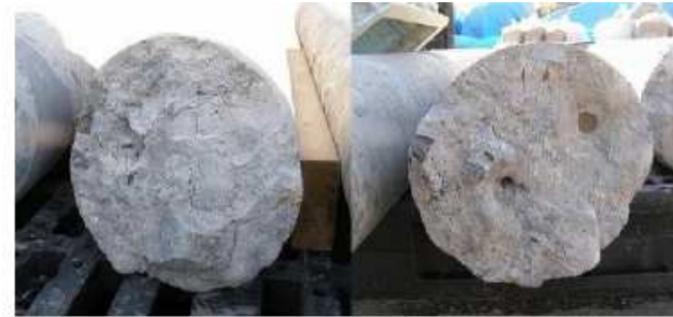
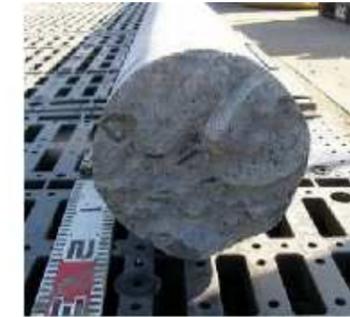
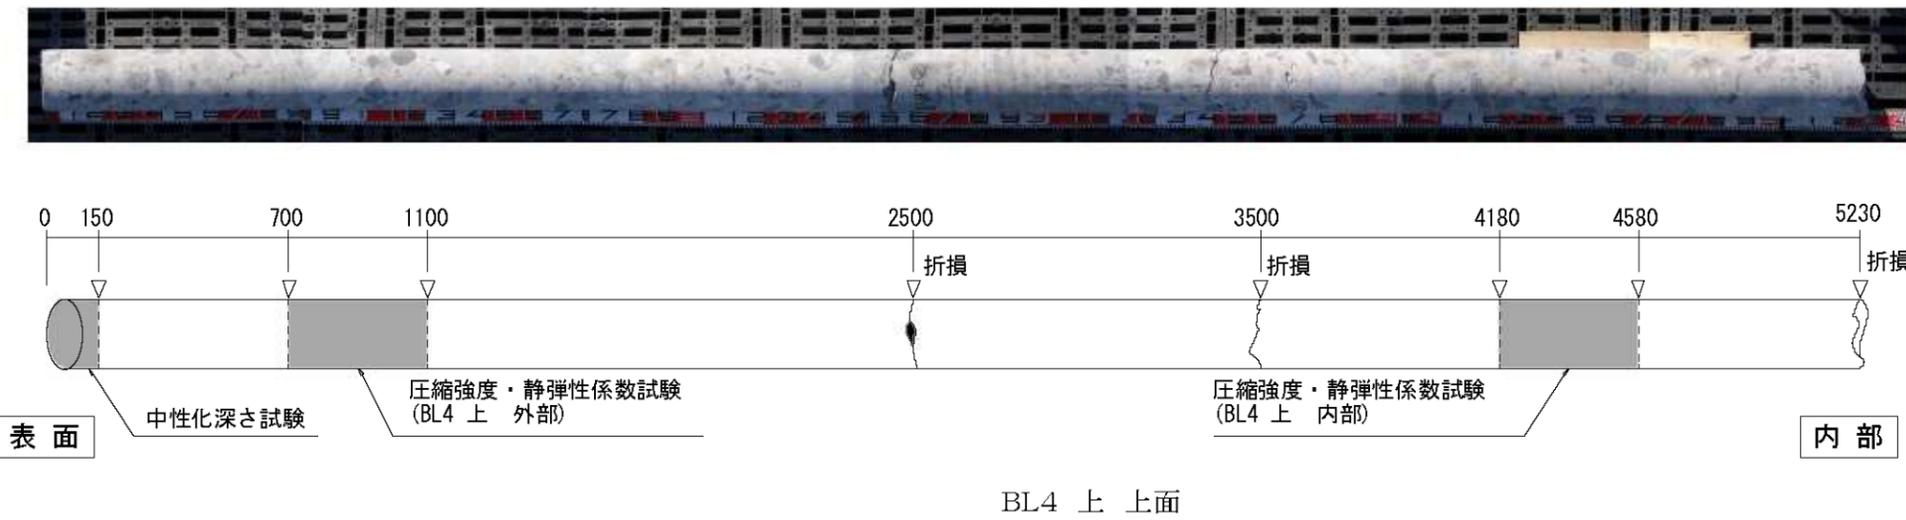
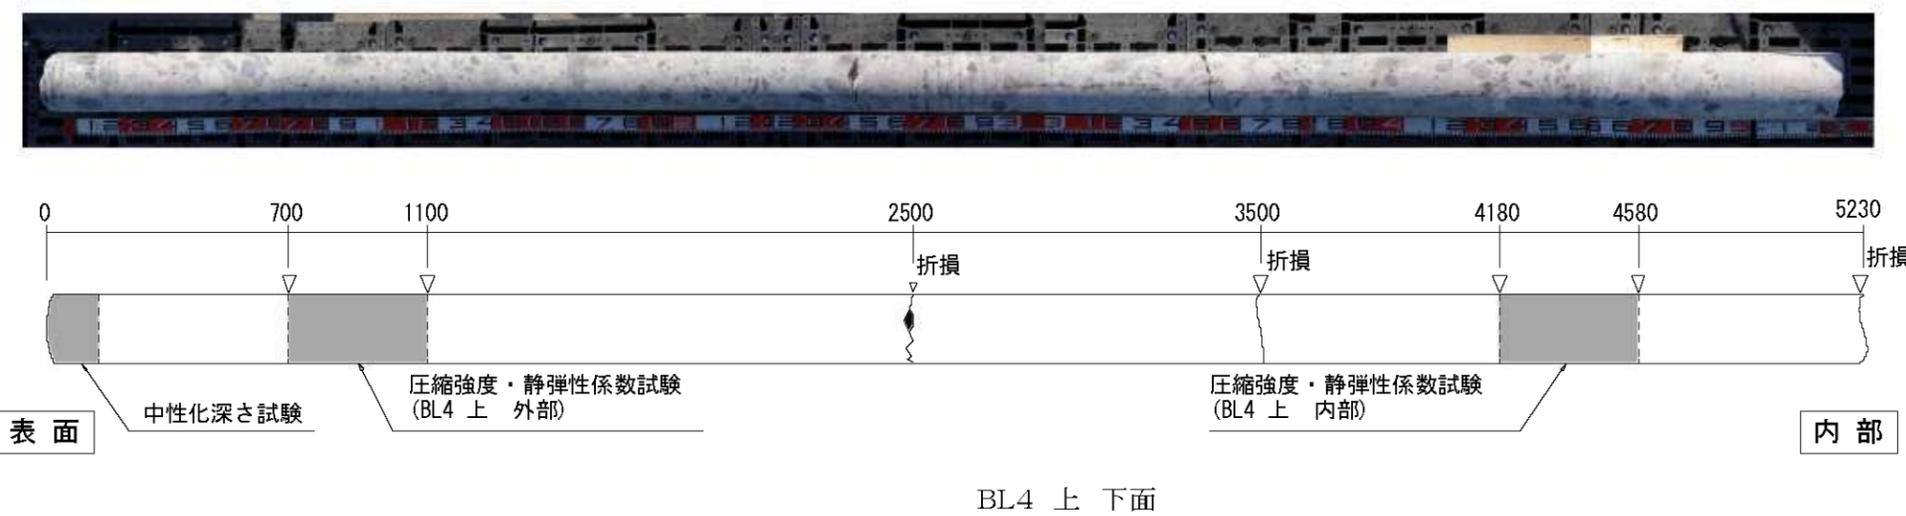
図 - 1.4.4 採取コアの外観観察結果:BL4 上
1-47

採取コアにはいずれもひび割れ、ジャンカ等の変状は認められない。

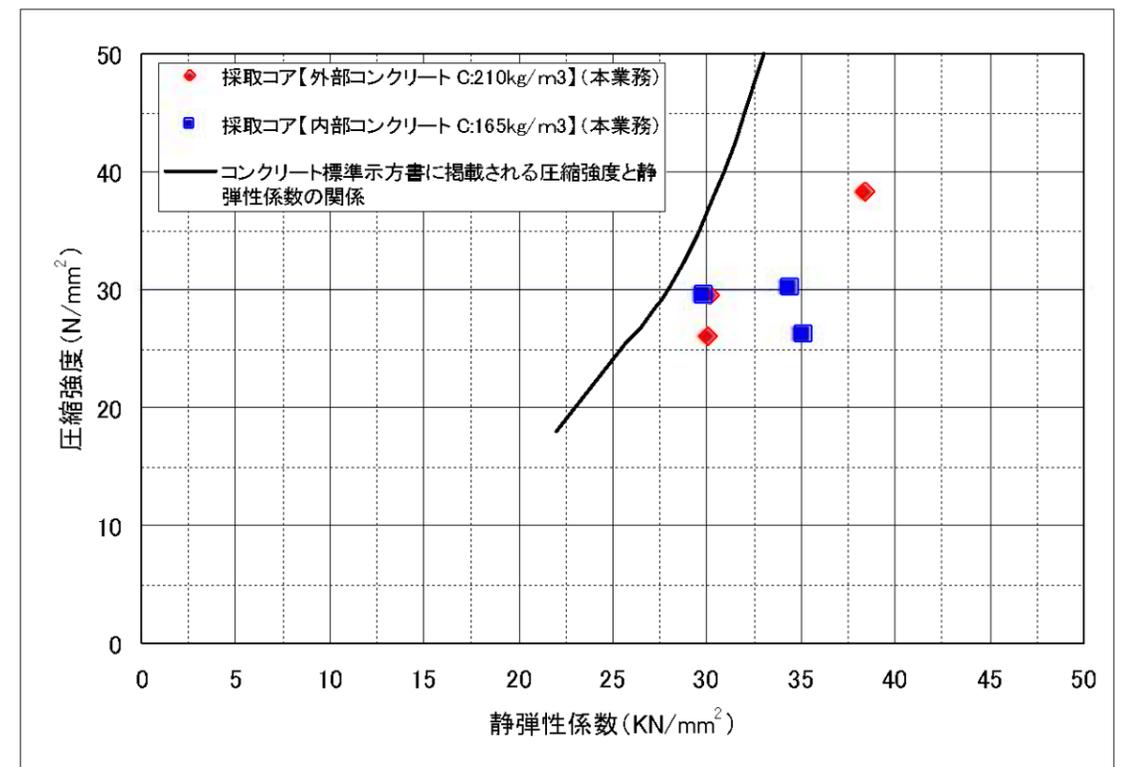
図－ 1.4.7 静弾性係数と圧縮強度

- ① 図－ 6.1.18 は、圧縮強度と静弾性係数の関係を土木学会基準と比較したものであり、本試験における静弾性係数はいずれも土木学会基準(「コンクリート標準示方書」(構造性能照査編 P28)より大きい。
- ② 施工時に行われた試験において、セメント水比と圧縮強度は概ね比例関係にある。今回の試験値は、内部コンクリートの数値が大きく、外部コンクリートは概ね妥当な強度を示す。

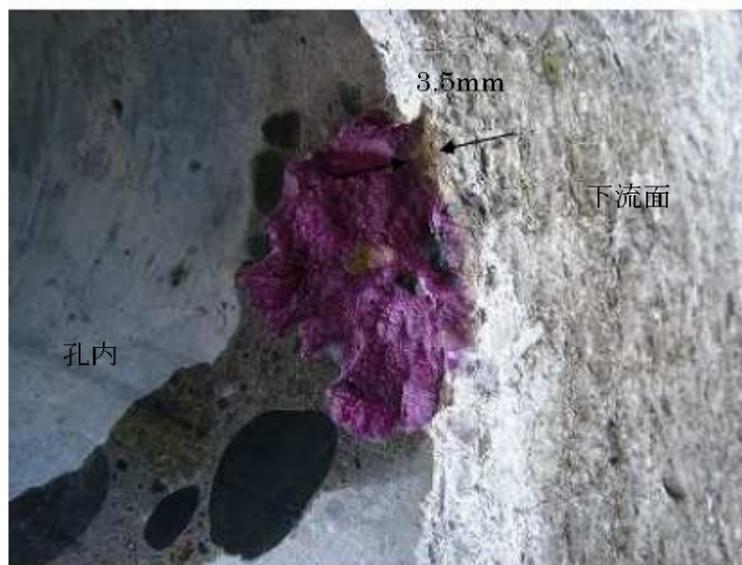
中性化深さ測定
BL4 下
はつり法

写真 - 1.4.1 中性化深さの確認状況
1-54

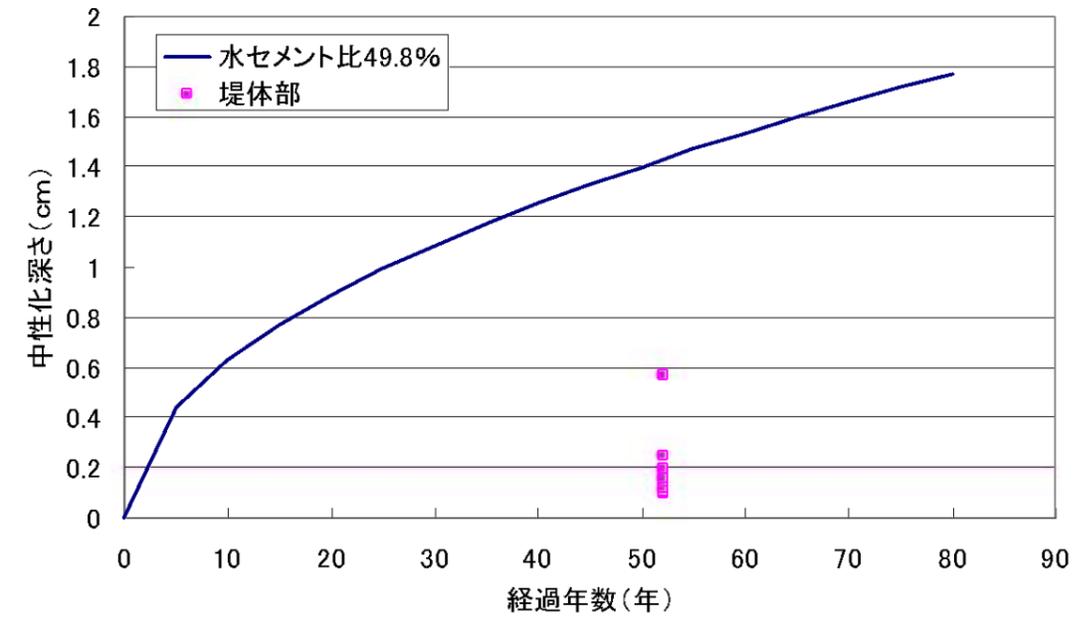
図－ 1.4.12 中性化深さ試験結果と岸谷式との関係

- BL7 は, 中谷式より提案されている一般的なコンクリートより中性化の進行がやや大きく, その他の堤体, ピアは経過年数 52 年にしては中性化の進行が小さい。

以上より, 丸山ダムの堤体コンクリートは健全であると評価できる。
