丸山ダム健全性検討委員会

第1回委員会参考資料

平成21年1月7日

中部地方整備局
新丸山ダム工事事務所

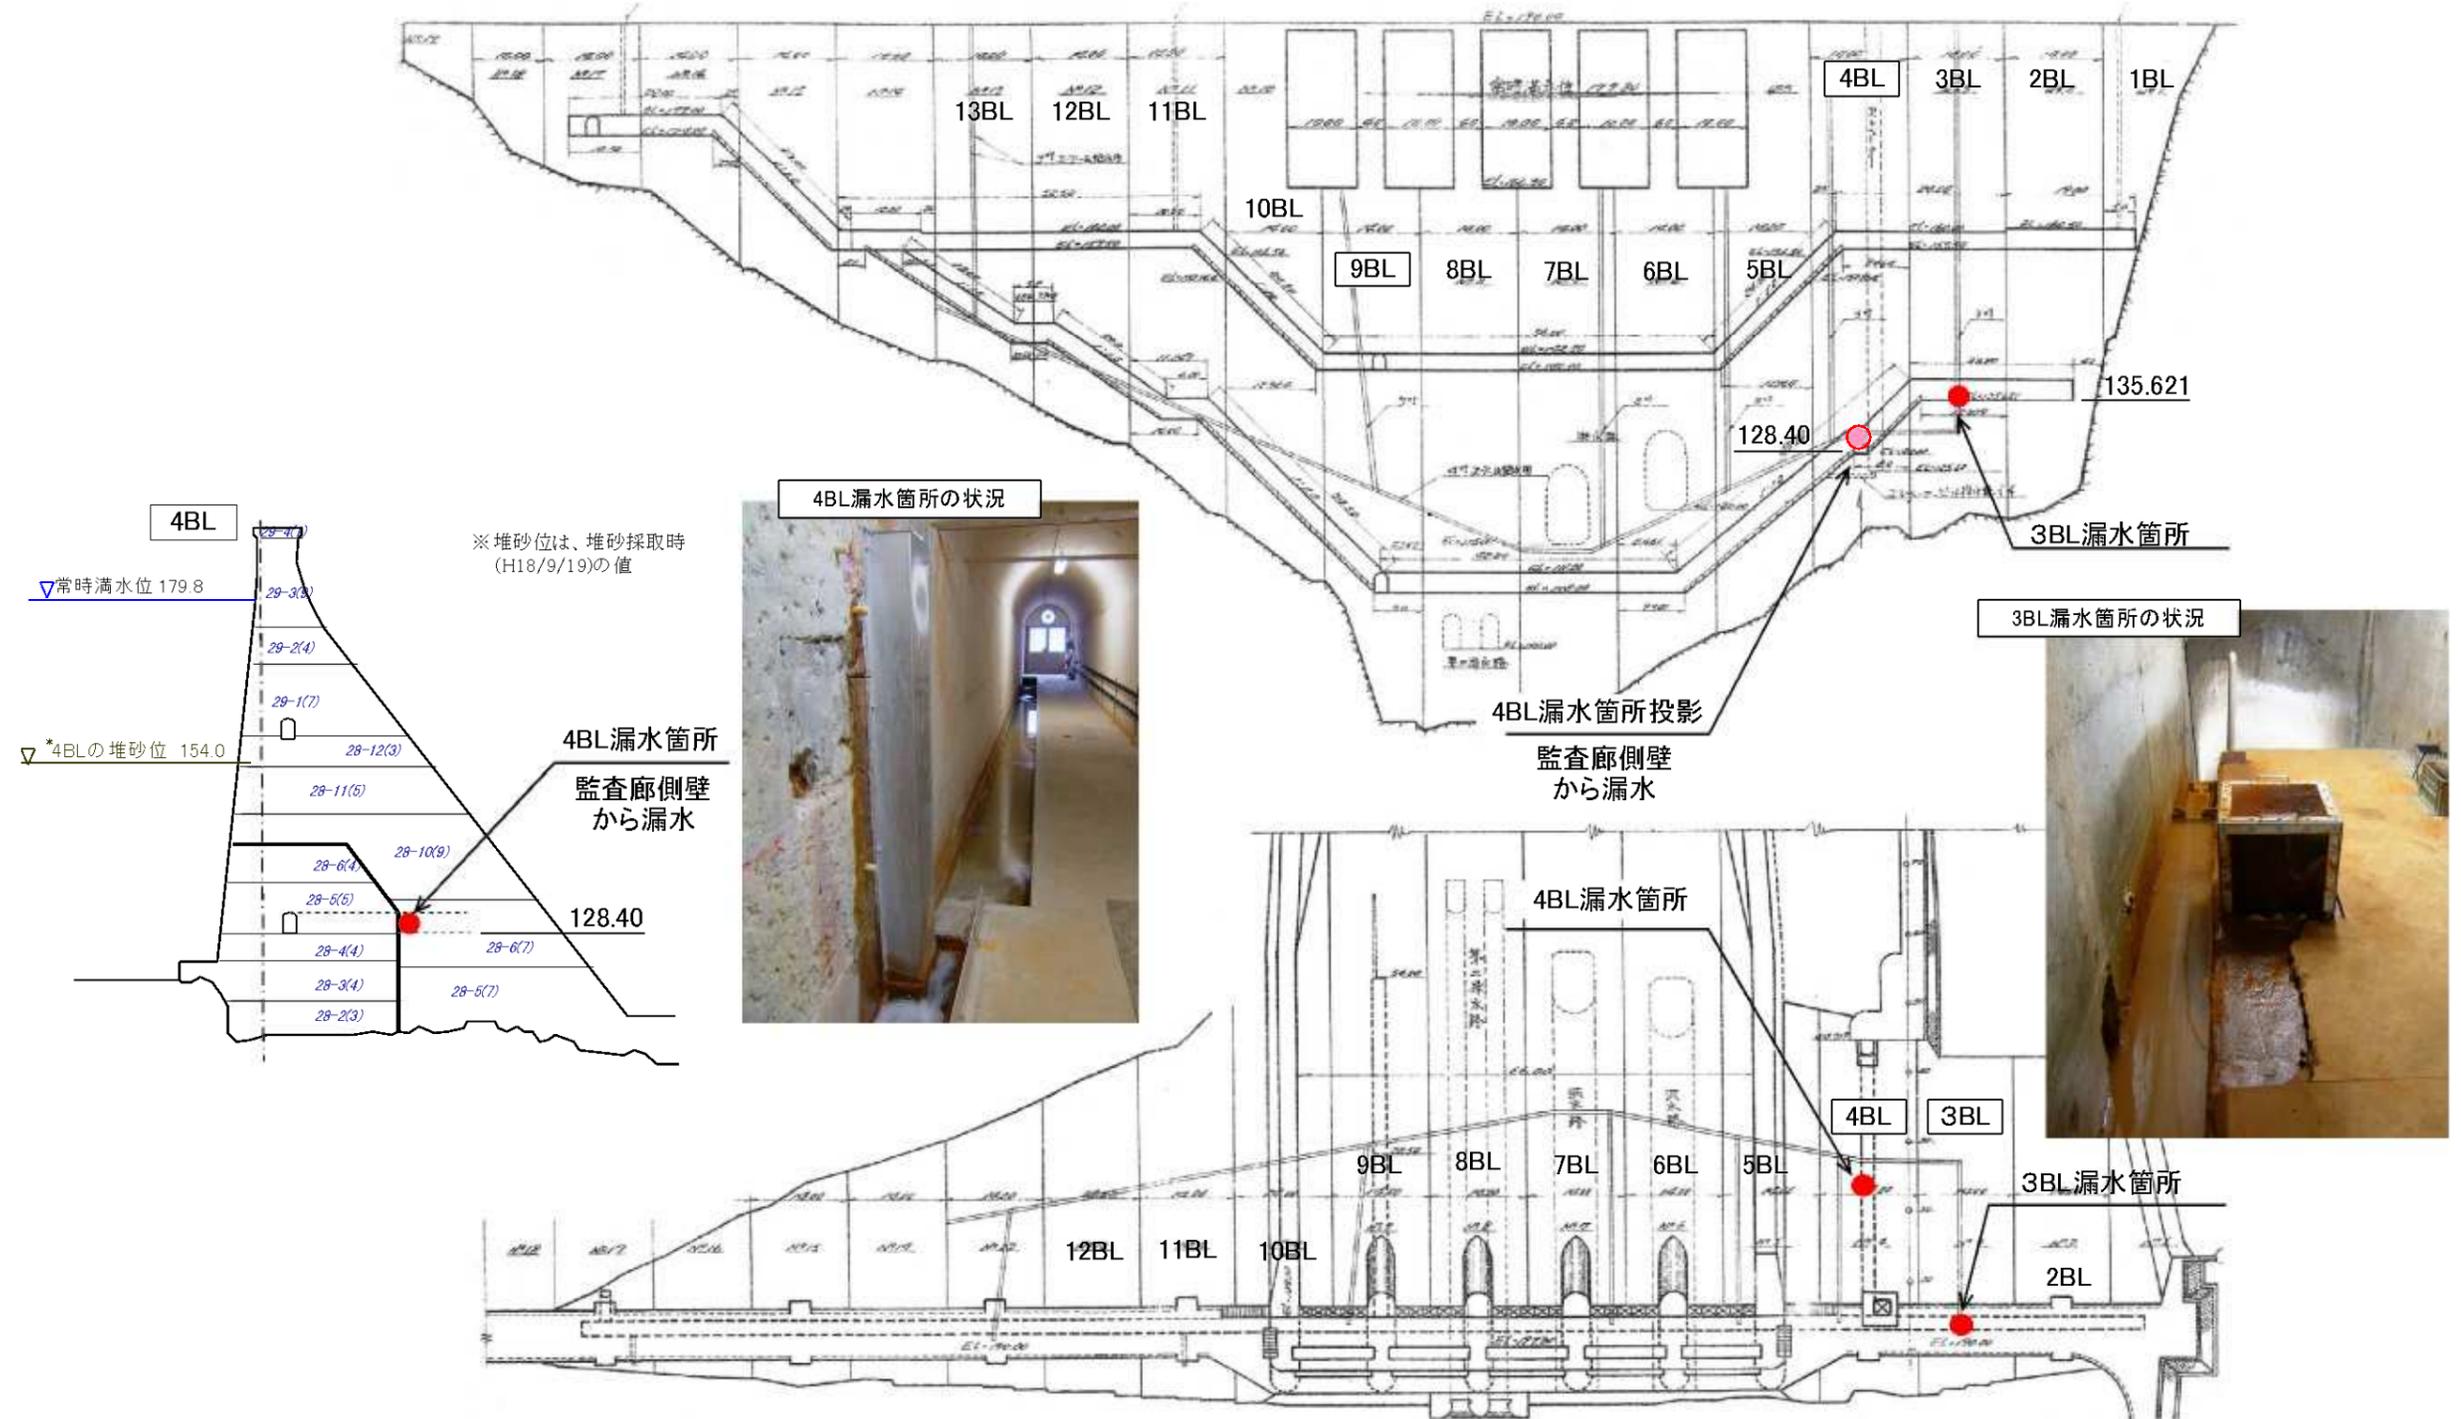
図－ 2.1.1 漏水箇所位置図

図－ 2.1.1 に丸山ダム堤体内の主要な漏水箇所を示す。

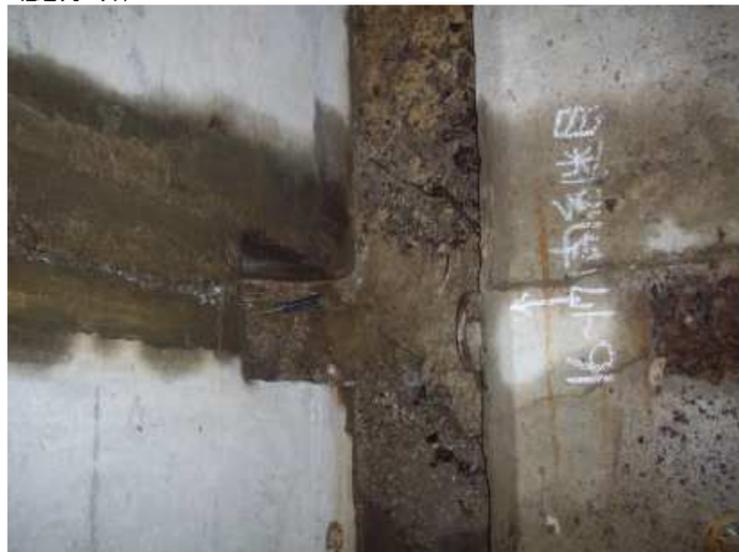
<BL16-17>

継目	BL16-17	BL15-16	BL14-15	BL13-14	BL12-13
漏水有無	△	×	△	△	○
状態		継目に関き BL16のBL15-16から 2mlに3ℓ/分漏水	継目に遊離石灰	継目の遊離石灰の上 に関き	漏水量50ℓ/分程度 継目に関き

図 - 2.1.4 継目排水工の状況(平成20年12月現在)(1/3 ; 17BL~12BL間)

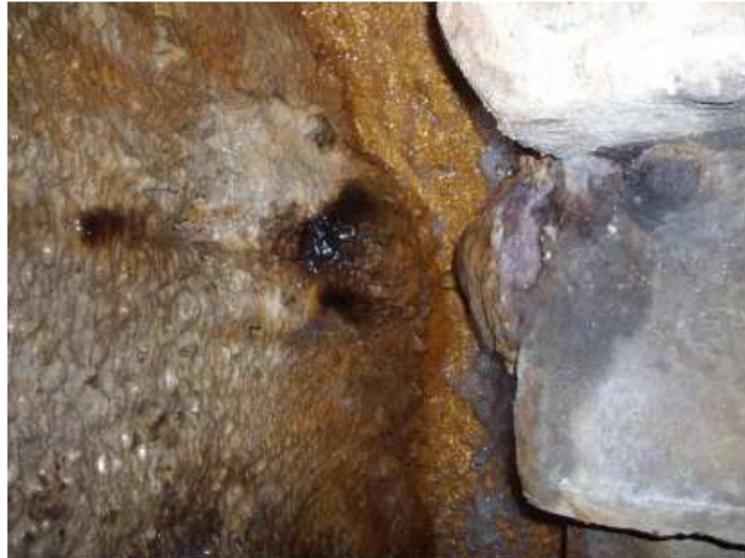
<BL11-12>

継目	BL11-12	BL10-11	BL9-10	BL8-9	BL7-8
漏水有無	△	△	×	△	△
状態	遊離石灰で詰まり			継目から染みだし	継目から染みだし

図－ 2.1.5 継目排水工の状況(平成 20 年 12 月現在) (2/3 ; 12BL～7BL 間)

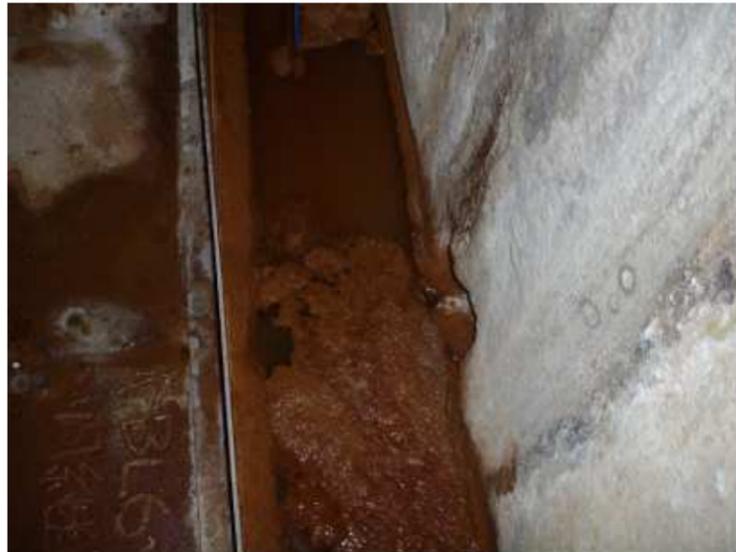
<BL6-7>

継目	BL6-7	BL5-6	BL4-5	BL3-4	BL2-3
漏水有無	×	△	×	△	×
状態			詰まり		遊離石灰で詰まり

図 - 2.1.6 継目排水工の状況(平成20年12月現在) (3/3 ; 7BL~2BL間)

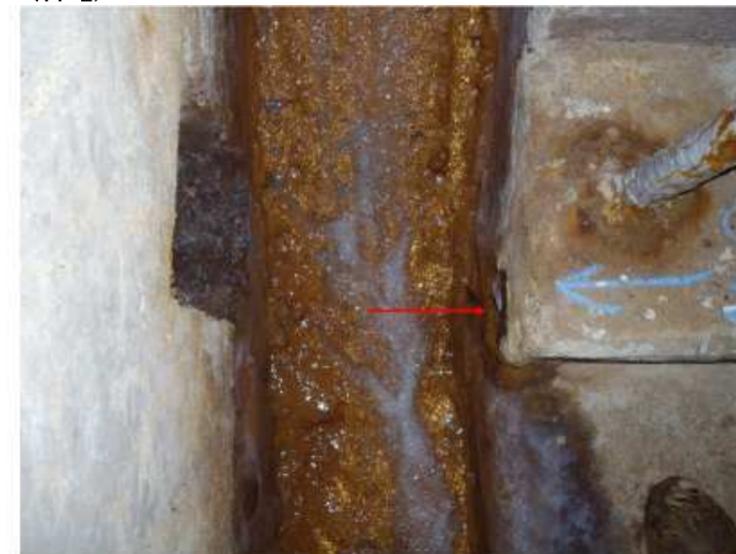
<11-2>

ブロックNo.	13		12		11		
孔番(仮称)	2	1	2	1	2	1	
漏水有無	×	×	×	×	×	×	
孔の位置	隣接継目(右岸側)	BL12-13から		BL11-12から		BL10-11から	
	からの距離(m)	10.2	4.65	9.6	4.6	9.4	4.45
	測溝の～側	下流	下流	下流	下流	下流	下流
備考					詰まり

図 - 2.1.9 基礎排水工の状況(平成20年12月現在) (3/6 ; 13BL~11BL)

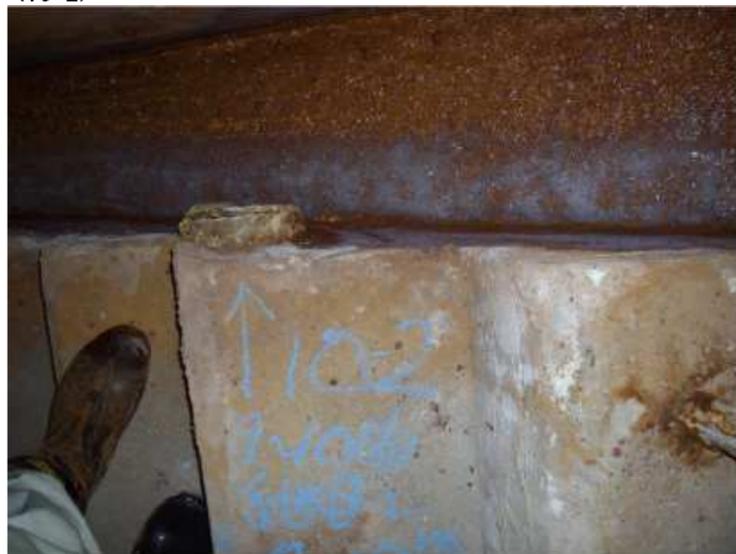
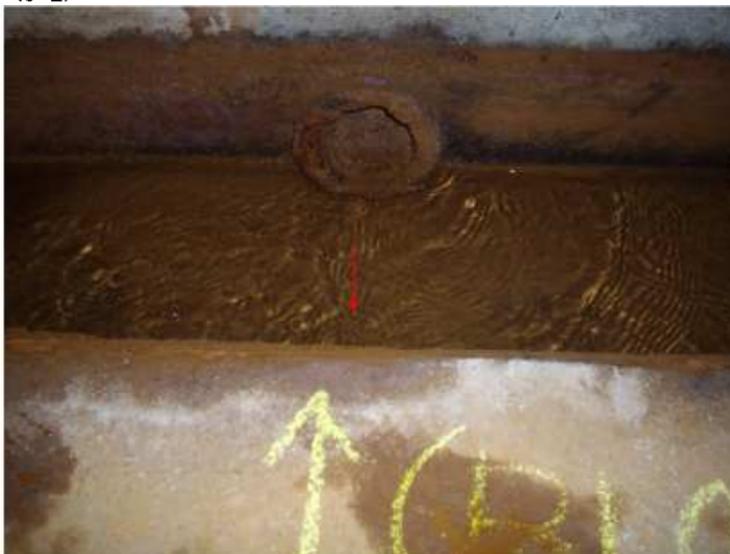
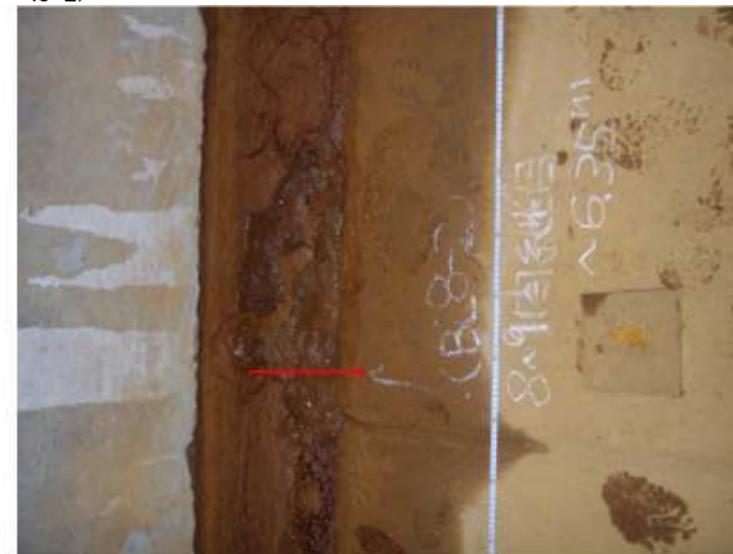
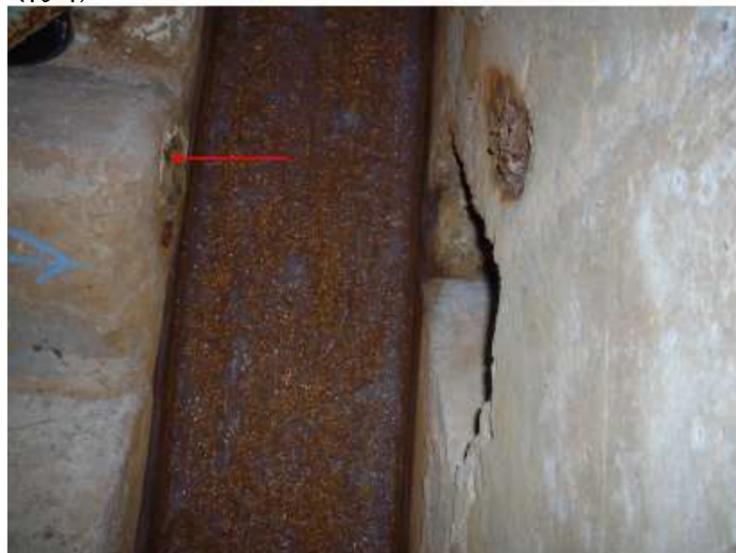
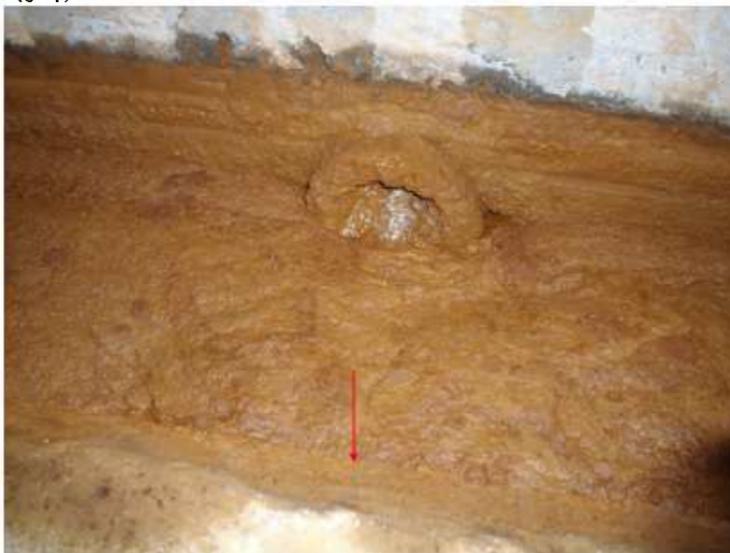
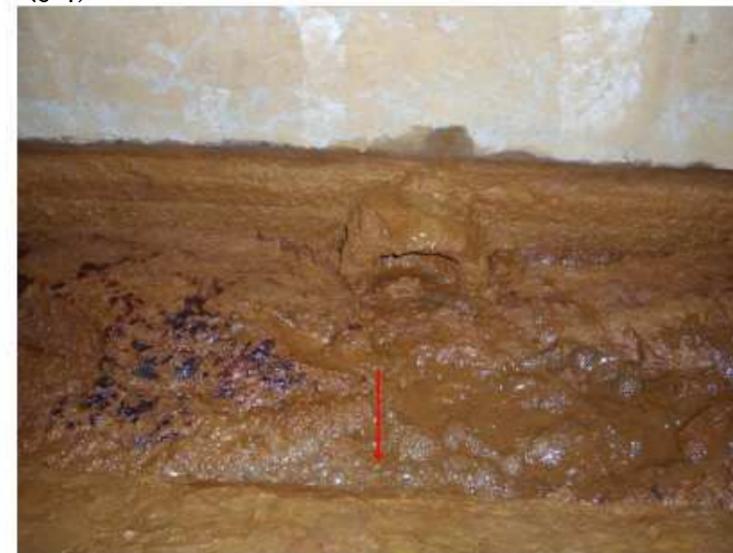
図 - 2.1.10 基礎排水工の状況(平成20年12月現在) (4/6 ; 10BL~8BL)

ブロックNo.	10		9		8	
孔番(仮称)	2	1	2	1	2	1
漏水有無	×	×	×	×	×	×
孔の位置	隣接継目(右岸側)からの距離(m)		BL8-9から		BL7-8から	
	9.05	4.45	5.7	1.85	7.7	6.7
	測溝の～側		下流	下流	上流	上流
備考					BL7-8から1.5mで断層揚圧力(ト)測定

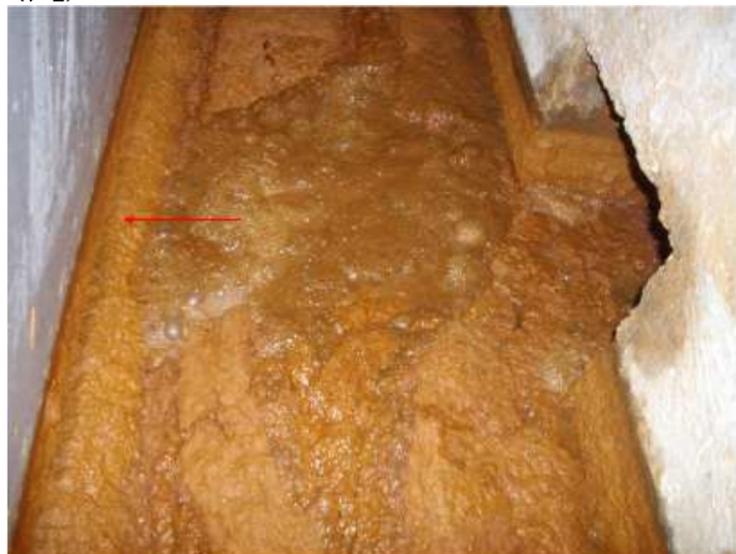
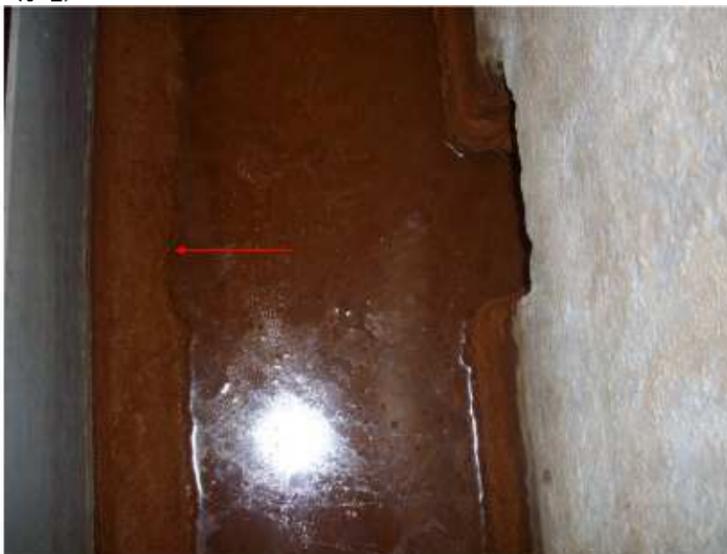
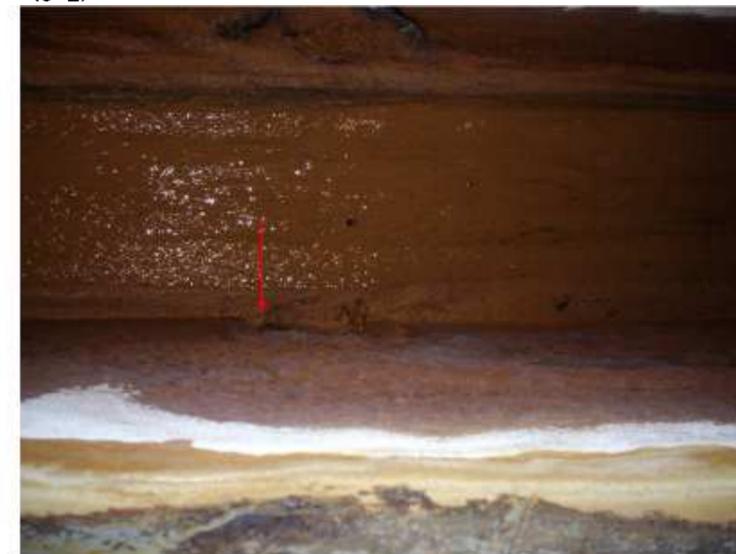
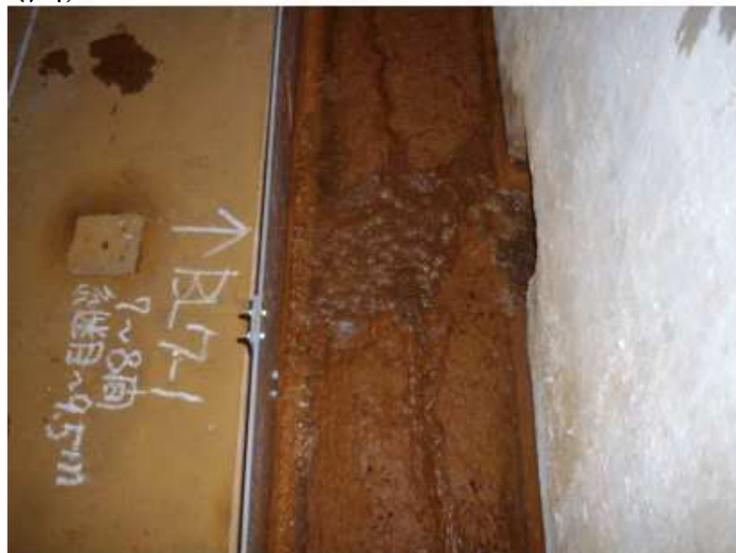
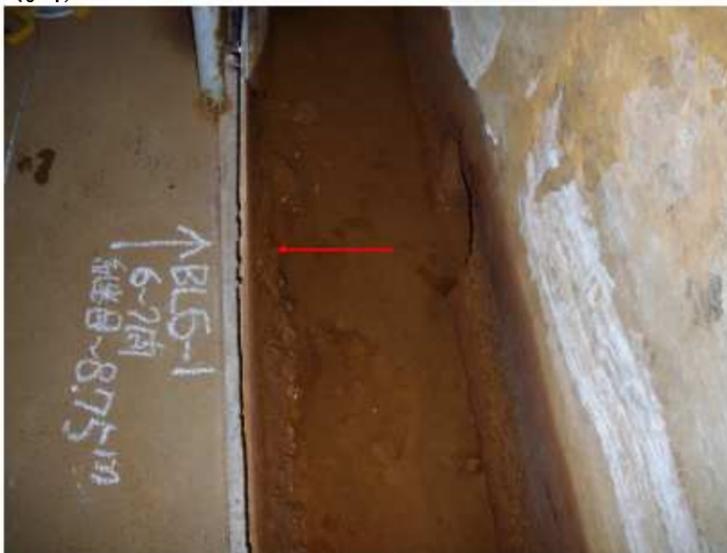
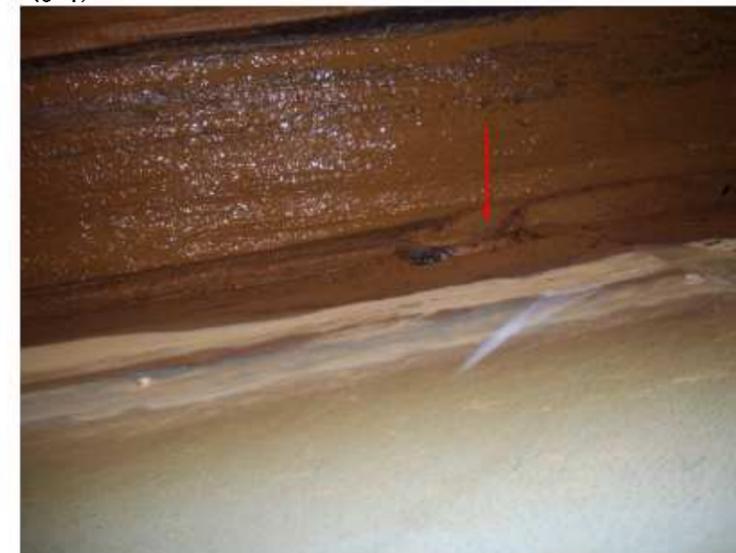
図 - 2.1.11 基礎排水工の状況(平成20年12月現在) (5/6 ; 7BL~5BL)

ブロックNo.	7		6		5	
孔番(仮称)	2	1	2	1	2	1
漏水有無	×	×	×	×	×	×
孔の位置	隣接継目(右岸側) からの距離(m)		BL6-7から		BL4-5から	
	9.6	4.5	9.7	5.25	9.6	3.8
	測溝の～側		下流	下流	下流	下流
備考					詰まり	詰まり

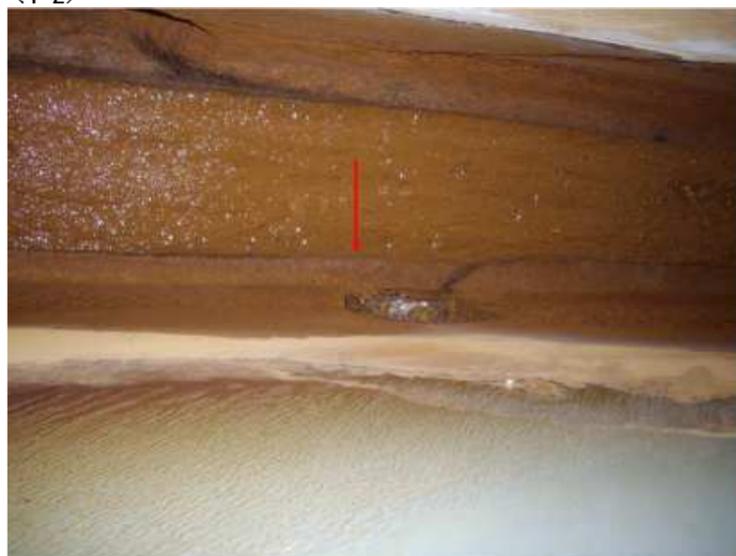
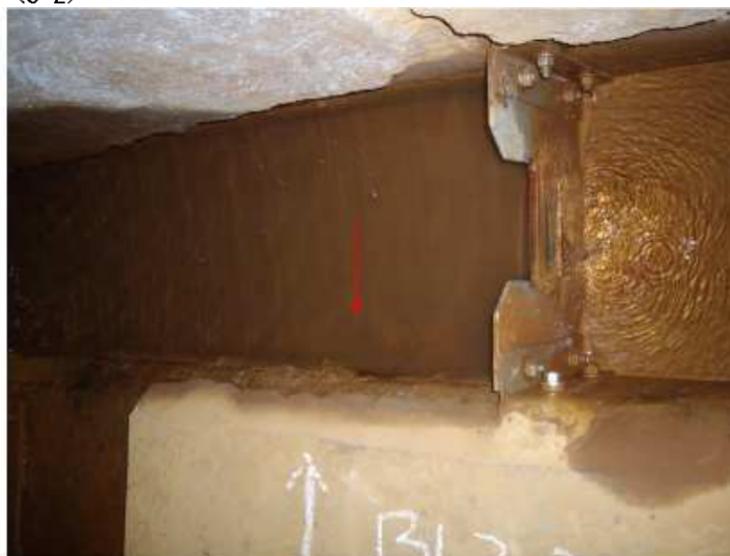
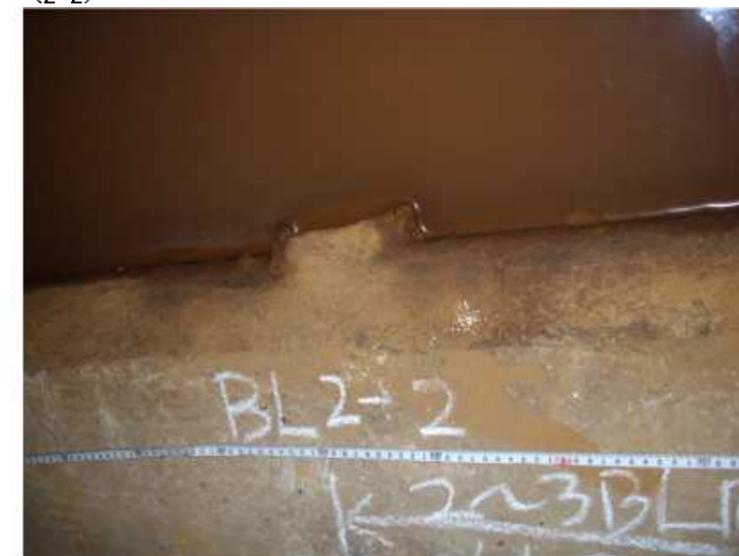
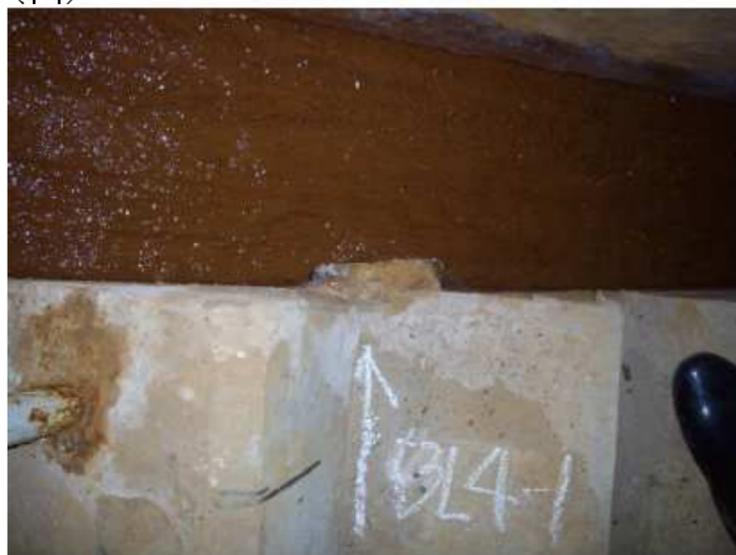
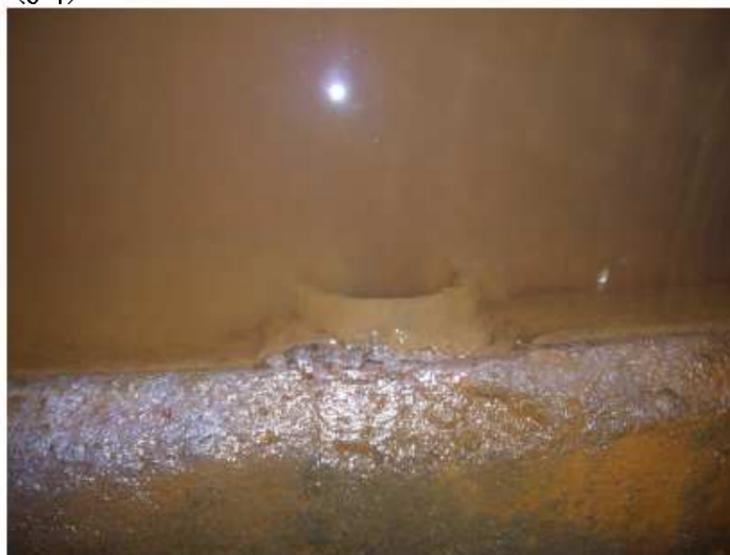
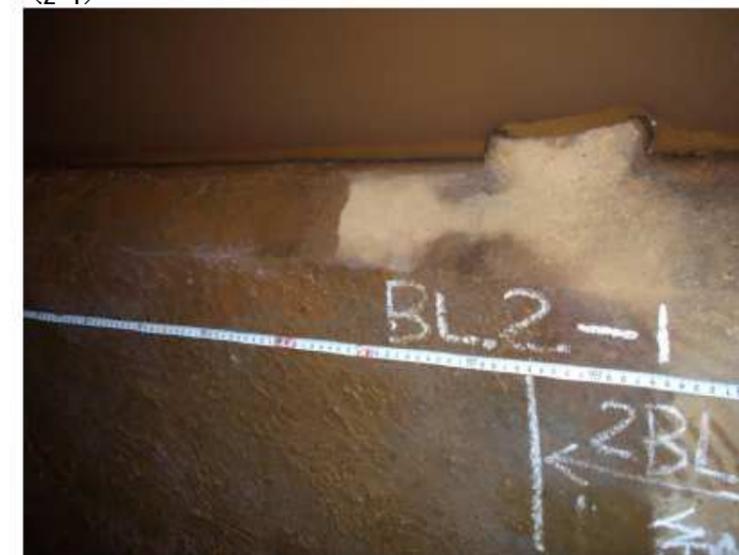
図 - 2.1.12 基礎排水工の状況(平成20年12月現在) (6/6 ; 4BL~2BL)

ブロックNo.	4		3		2	
孔番(仮称)	2	1	2	1	2	1
漏水有無	×	×	×	△	×	×
孔の位置	隣接継目(右岸側) からの距離(m)		BL3-4から		BL2-3から	
	10.3	4.5	11	9.5	10.8	7.15
	測溝の～側		下流	下流	下流	下流
備考	詰まり	詰まり	BL2-3から10.1mに 3BL漏水

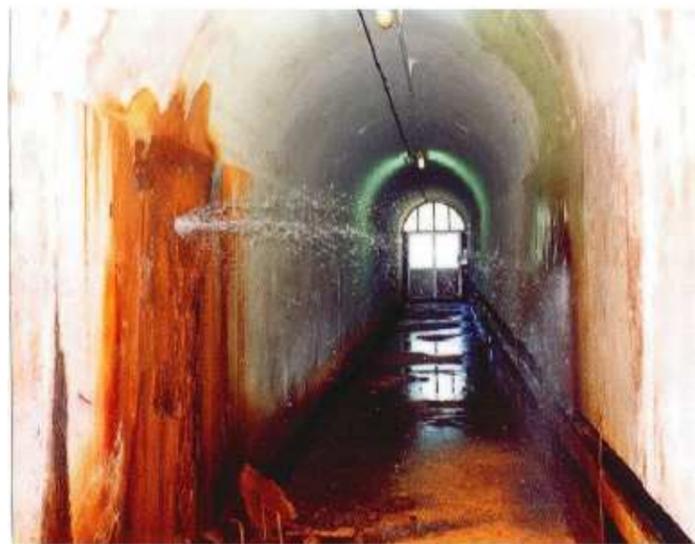
4BLの漏水の特徴として、漏水が増加した H12 から概ね夏期に 1,000 ㎥/min 急増を示す特徴があり、冬期には減少する傾向がある。漏水量の急増は、1 日程度の短時間で生じている(図－ 2.2.2, 図－ 2.2.3 参照)。

写真－ 2.2.1 飛散防止カバー設置前の 4BL 漏水箇所

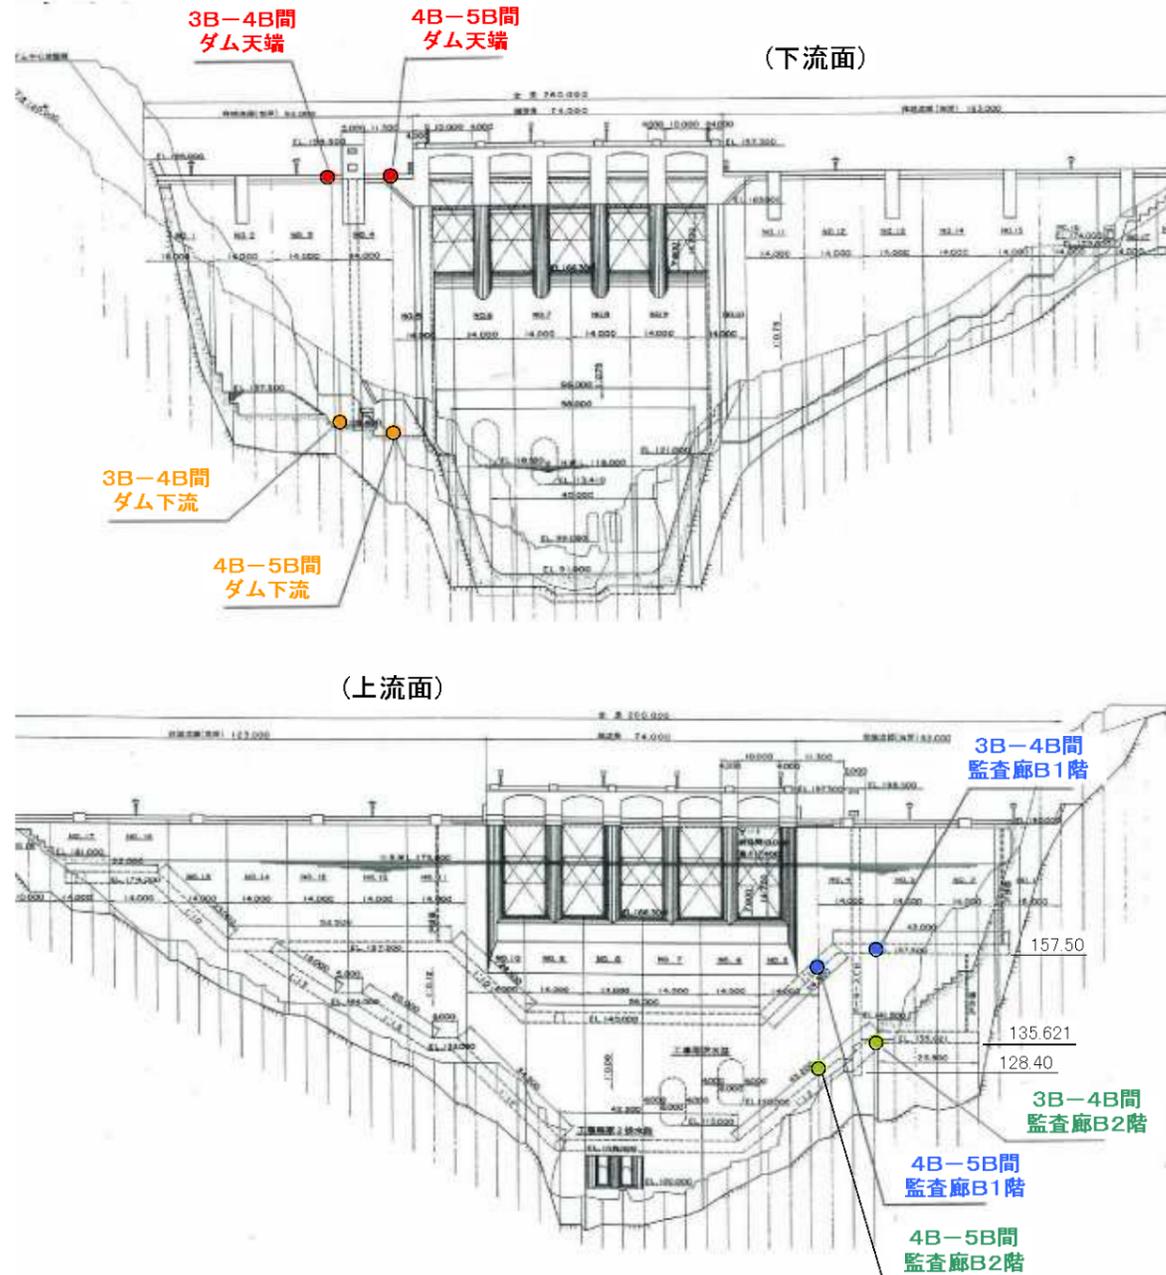
図-2.3.4 4BL漏水箇所周辺における横継目の開きの計測箇所

平成18年10月7日から4BL周辺の横継目の開きを観測している。観測は、横継目の両脇にピンを設置し、ピンの間隔を計測することにより行っている。

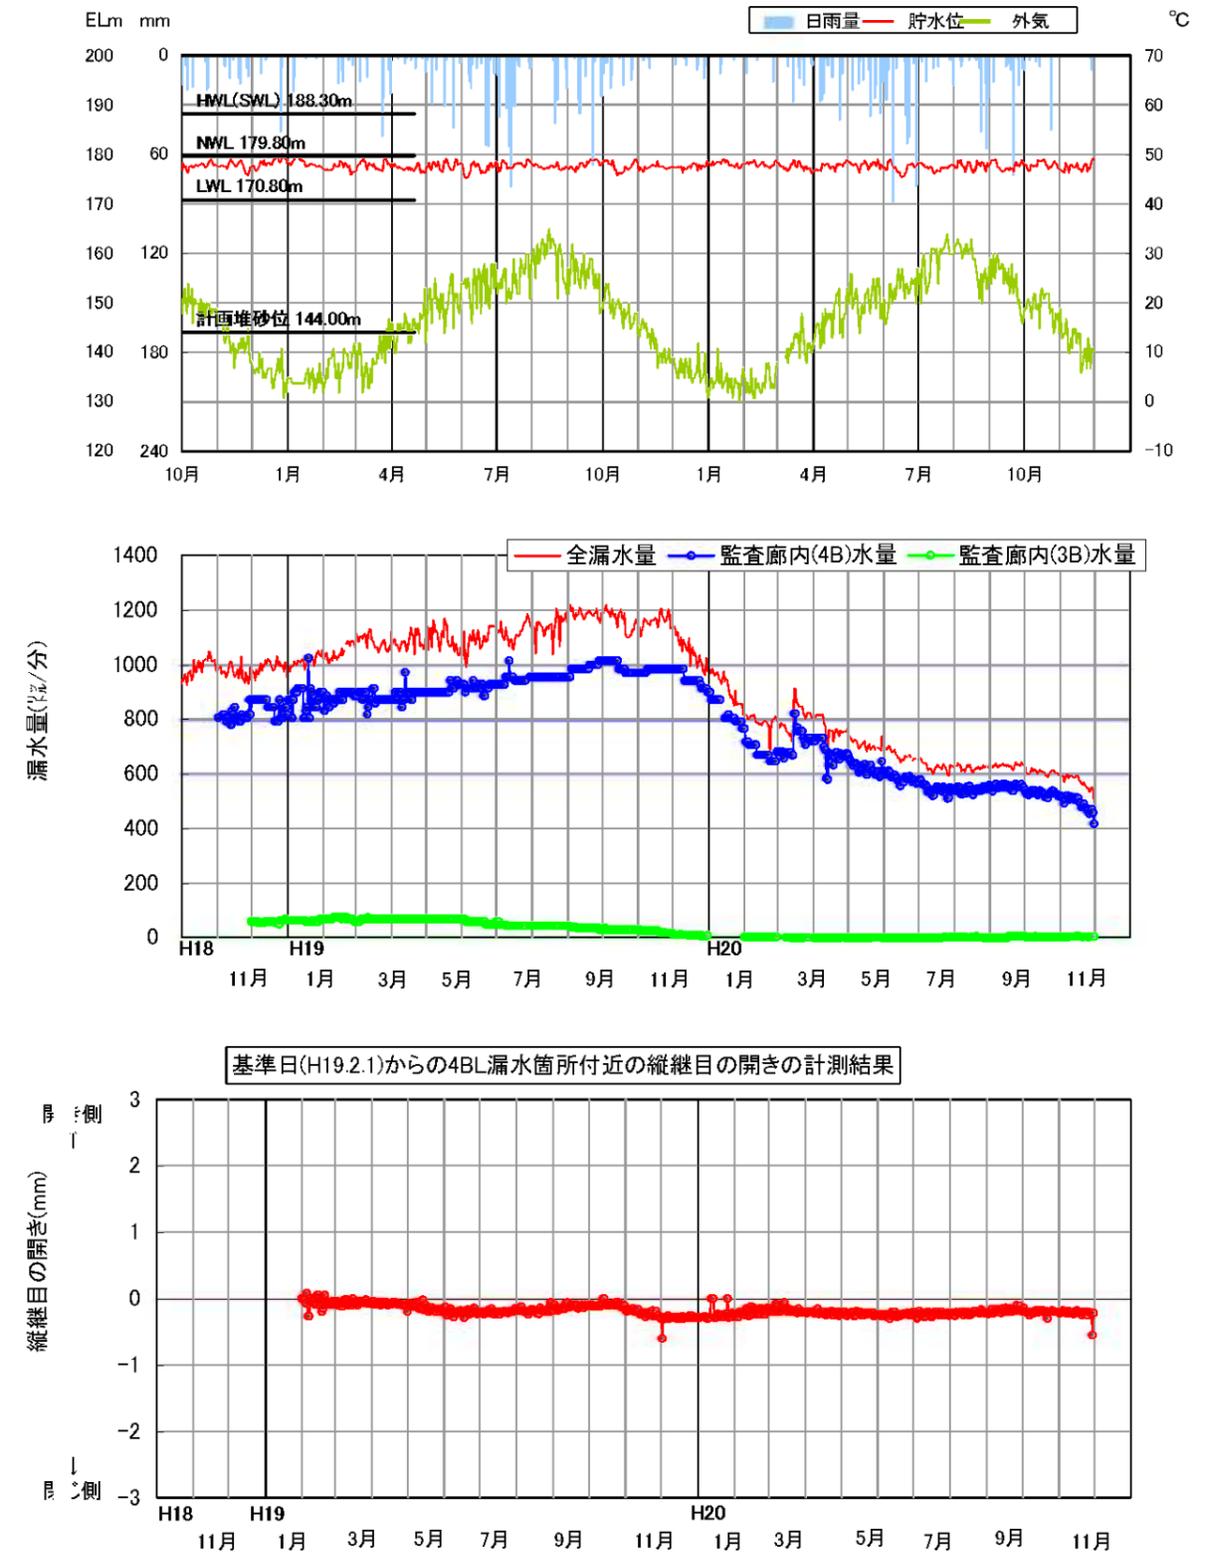
図-2.3.8 4BL漏水箇所直近の縦継目の開きの経時変化図

計測結果を図-2.3.8に示すが、ほとんど変化はない。

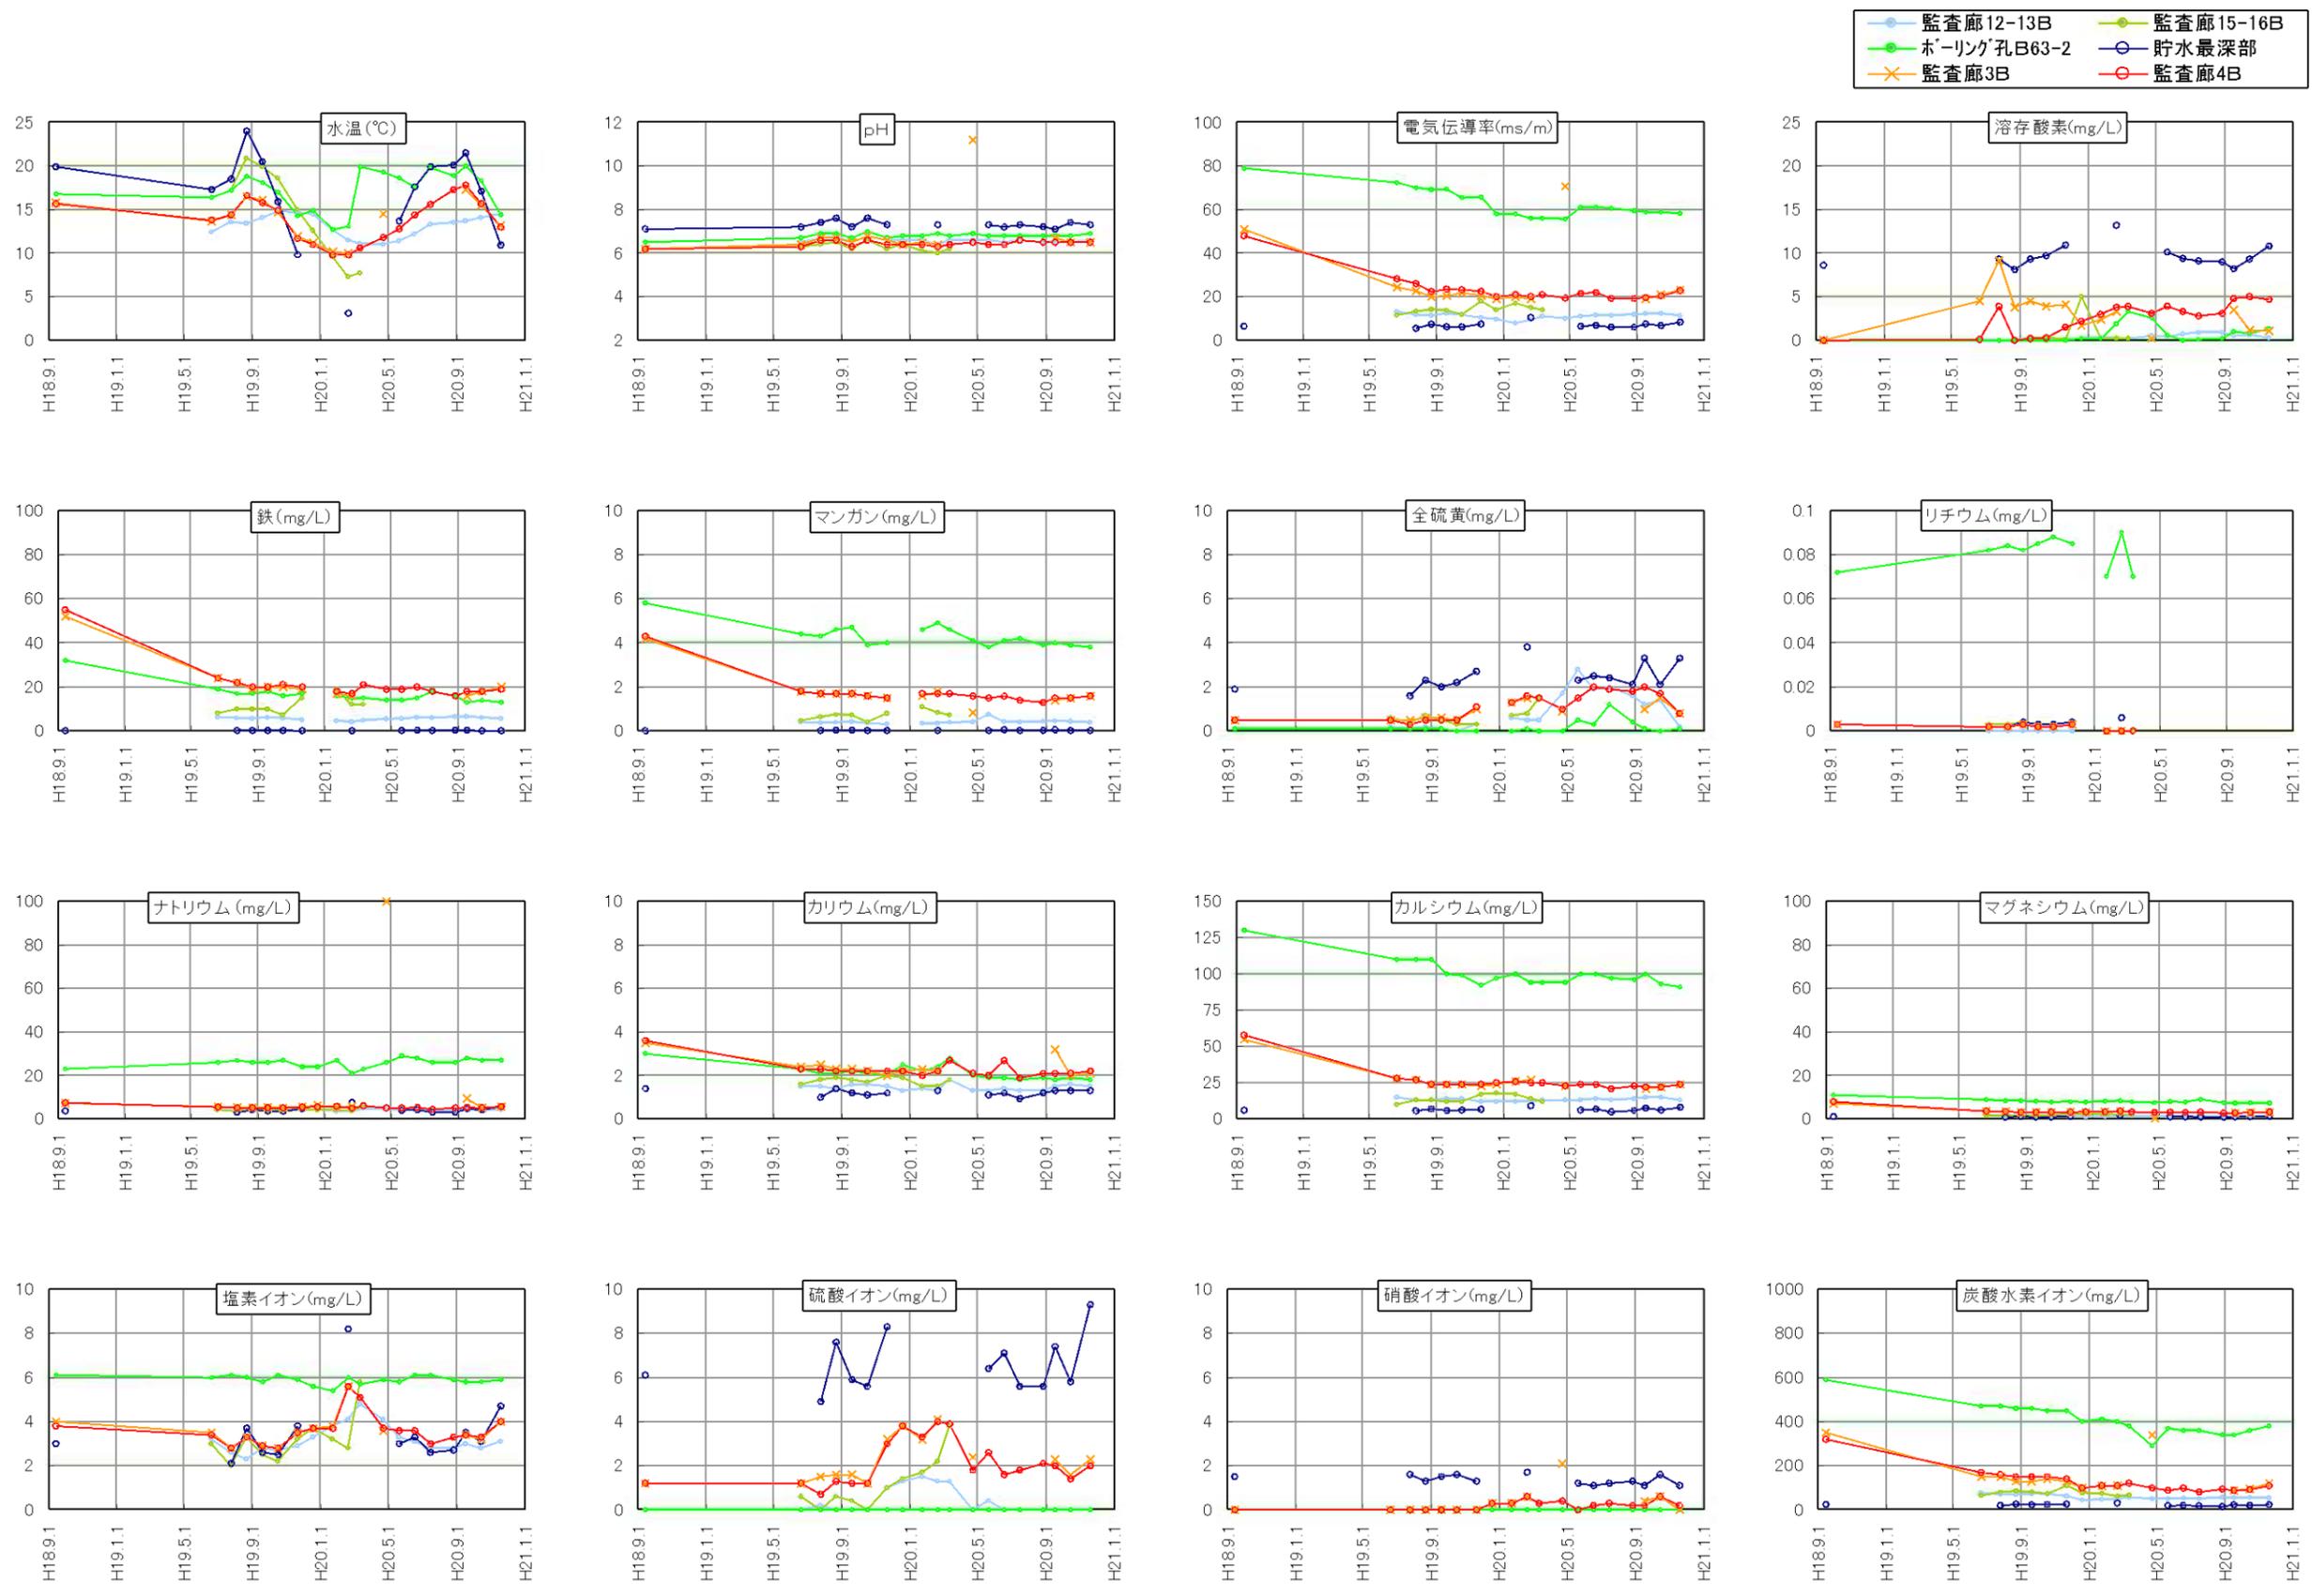
図 - 2.3.12 水質の分析結果の経時変化図
2-28

- ① 4BL と 3BL の水質を比較すると、両漏水箇所の水質の各項目はほぼ等しい。
- ② 4BL、3BL と、貯水池、ボーリング孔内の水質を比較すると、4BL、3BL の水質は、貯水池水質と異なり、ボーリング孔内水質ともやや異なっている。
- ③ 溶存酸素、全硫黄、硫酸イオン、硝酸イオンが、貯水池に多く、4BL、3BL では少ない。
- ④ 鉄、マンガン、カリウム、カルシウムなどの金属イオンと炭酸水素イオンが、貯水池と比較して、3BL、4BL で高い値を示している。なかでもカルシウム、炭酸水素イオンが特に高い値を示している。この傾向は、ボーリング孔内水質で更に顕著である。

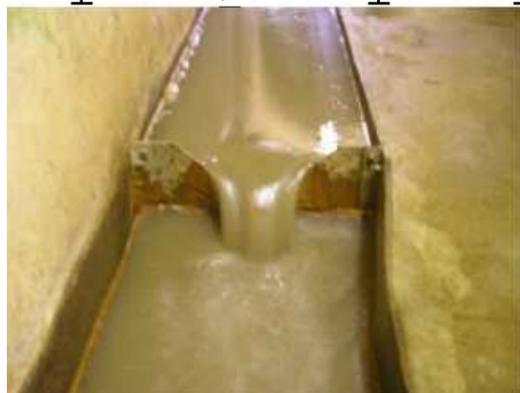
3BL 土砂量、4BL 土砂量および漏水量の経時変化図を図－ 2.3.14 に示す。監査廊の土砂は、後述する X 線回折分析結果、実態顕微鏡観察結果から、貯水池の堆砂と類似している。また、漏水には出水時に濁りが認められる。

出水時の4BL漏水の状況

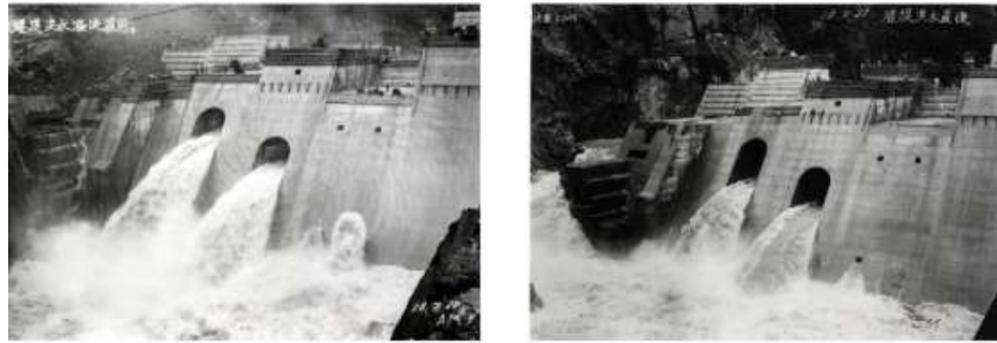
写真-2.3.2 右岸崩落ならびに洪水状況(昭和28年7月20日出水)

丸山ダムでは、昭和28年7月の洪水に伴う右岸アバット地山の崩壊により、ダム堤体(基礎掘削線)の形状が大幅に変更された。図-2.3.19に洪水前地山線と当初掘削予定線を示す。図-2.3.21に4BL周辺の施工実績を示す。4BLのEL.141.5mでは、右岸アバット地山の崩壊時に昭和28年7月から10月の長期間にわたって打設が休止されている。このとき、4BLより右岸側については、未打設であった。この長期打設休止位置、および未打設部との境界となる4BLと3BLの境界とは、現在の漏水箇所に近い部分である。
