丸山ダム健全性検討委員会

第1回委員会参考資料

平成21年1月7日

中部地方整備局
新丸山ダム工事事務所

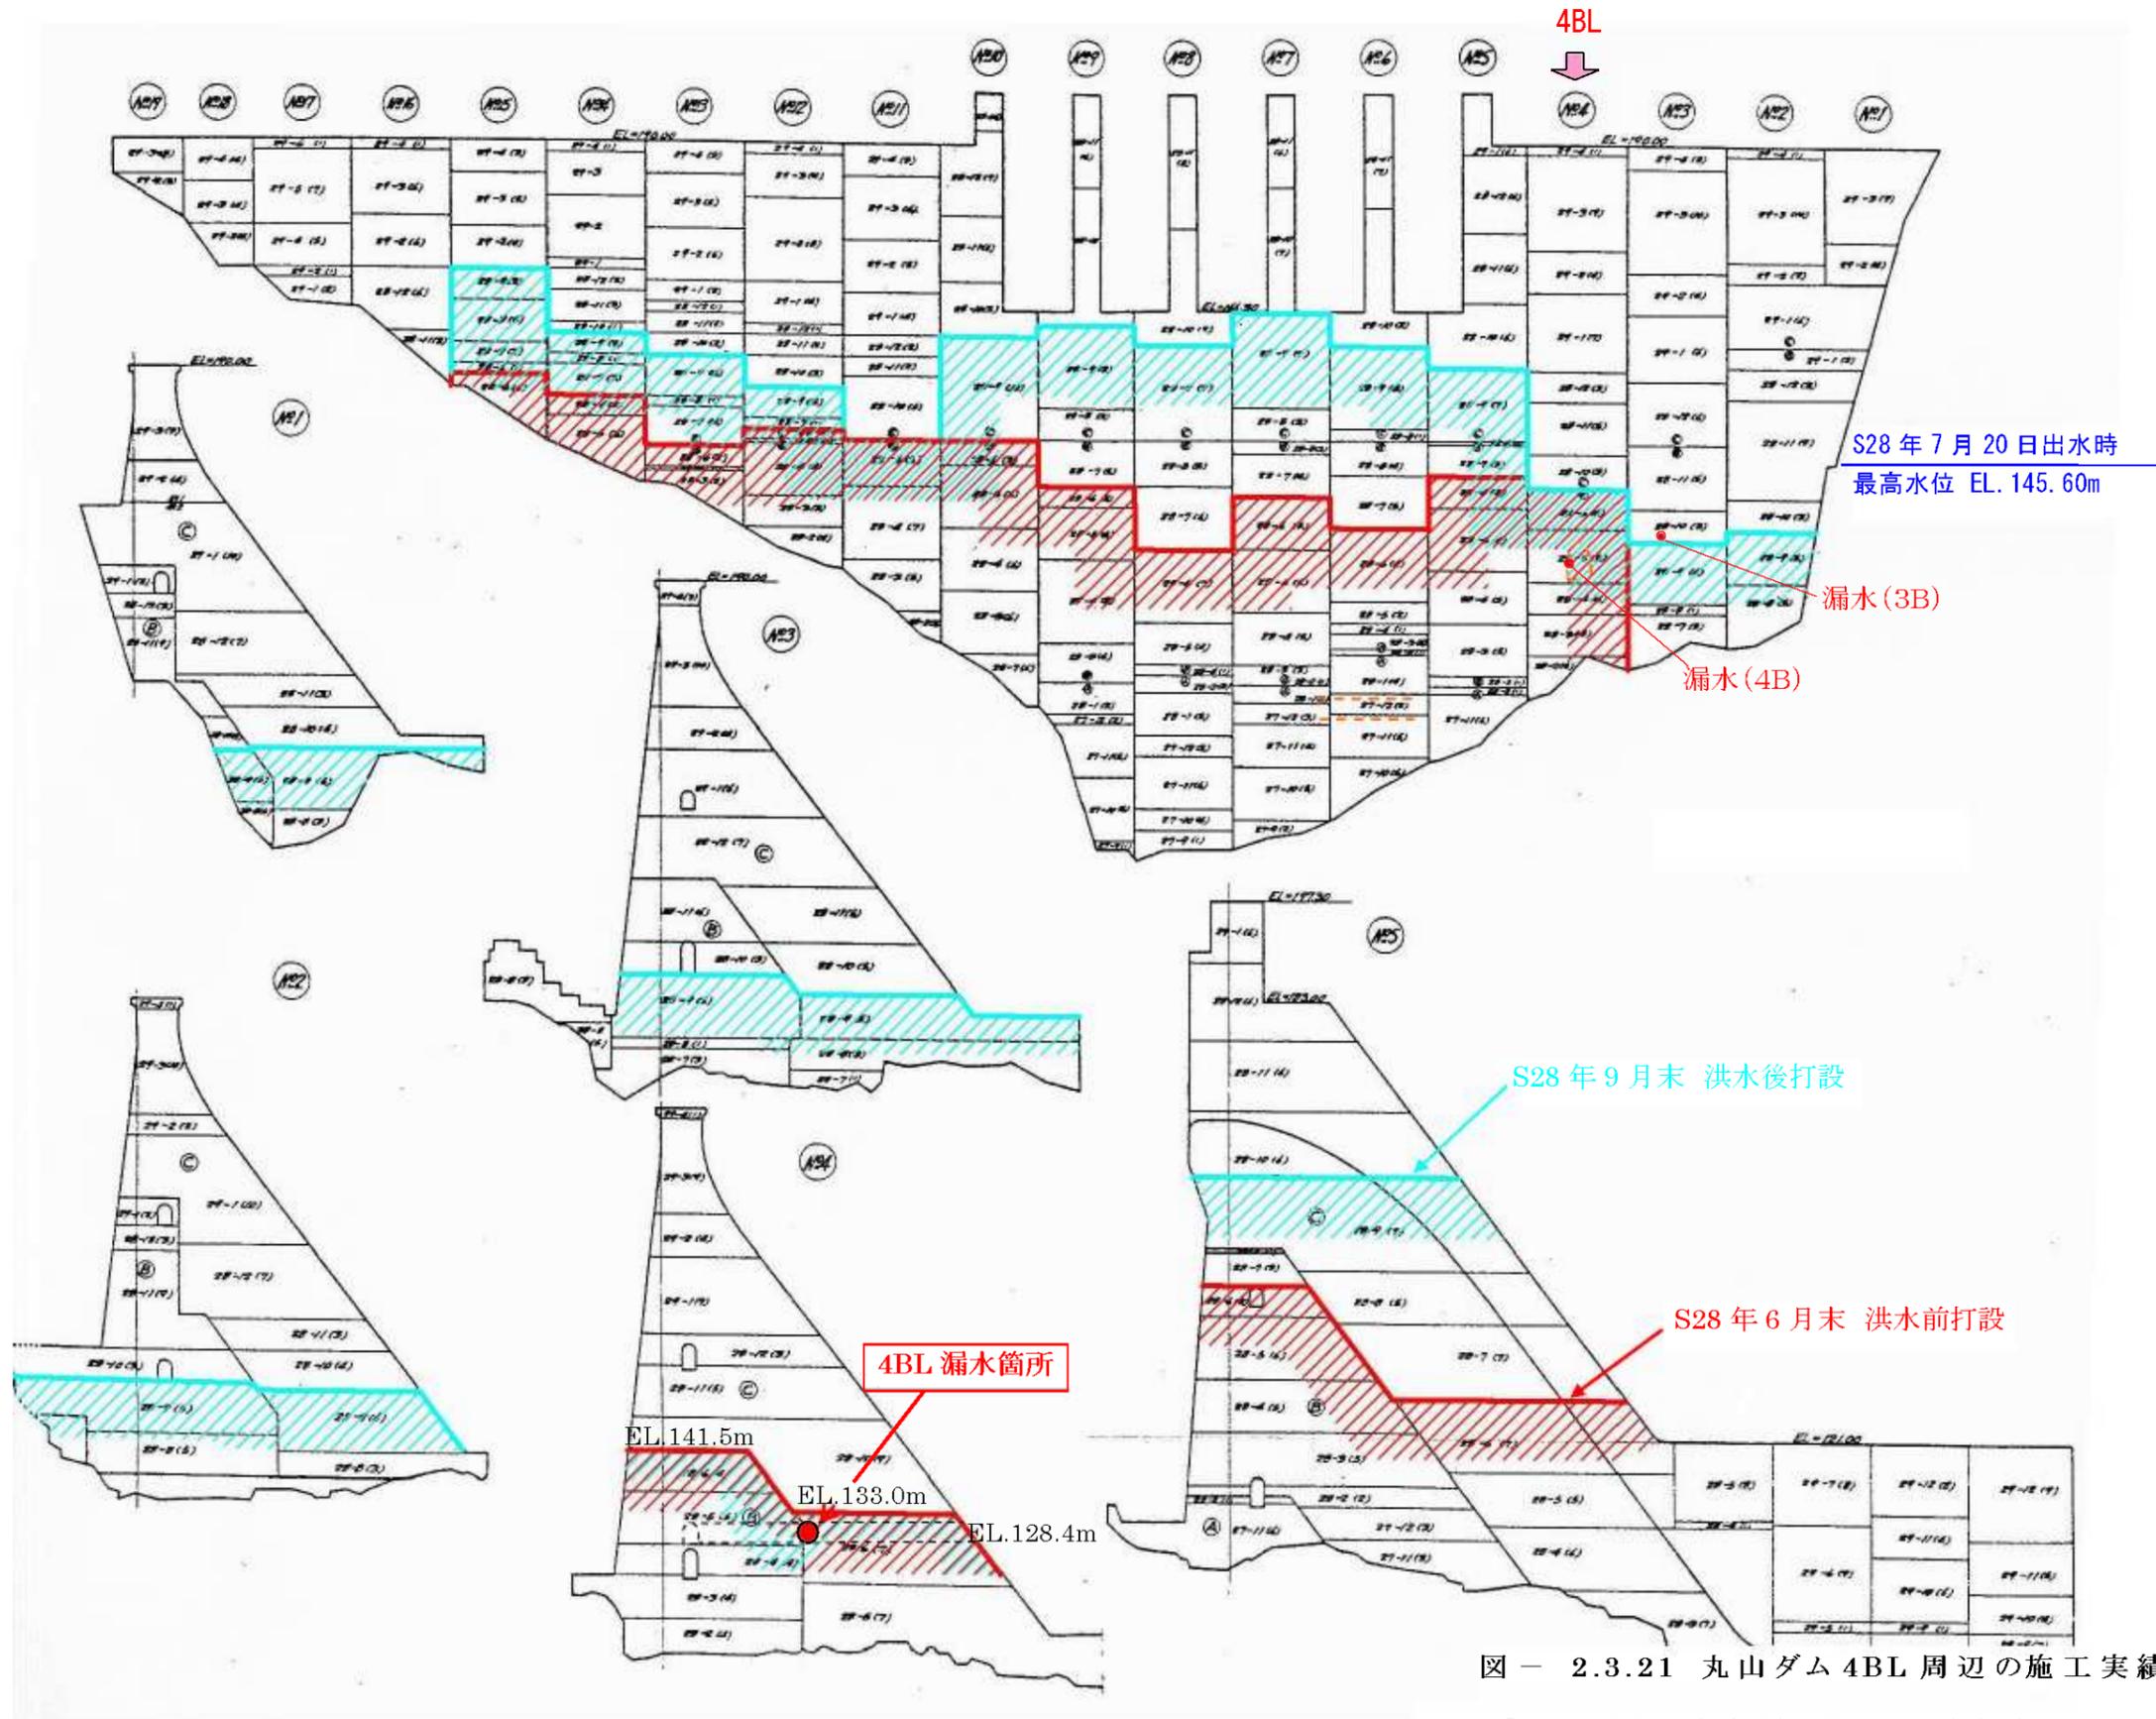
図 - 2.3.21 丸山ダム4BL周辺の施工実績

丸山ダムでは、昭和28年7月の洪水に伴う右岸アバット地山の崩壊により、ダム堤体(基礎掘削線)の形状が大幅に変更された。図-2.3.19に洪水前地山線と当初掘削予定線を示す。図-2.3.21に4BL周辺の施工実績を示す。4BLのEL.141.5mでは、右岸アバット地山の崩壊時に昭和28年7月から10月の長期間にわたって打設が休止されている。このとき、4BLより右岸側については、未打設であった。この長期打設休止位置、および未打設部との境界となる4BLと3BLの境界とは、現在の漏水箇所に近い部分である。

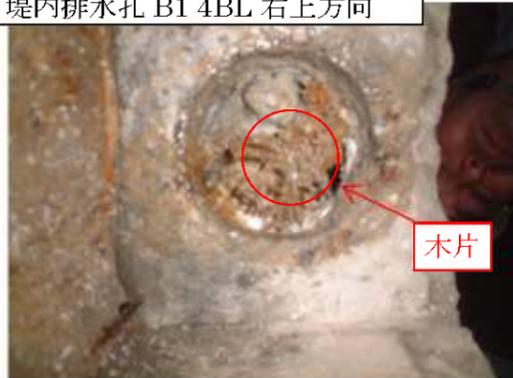
堤内排水孔 B1 4BL 右上方向

調査の結果、これらの管は何れもコンクリートで閉塞していた。

木片

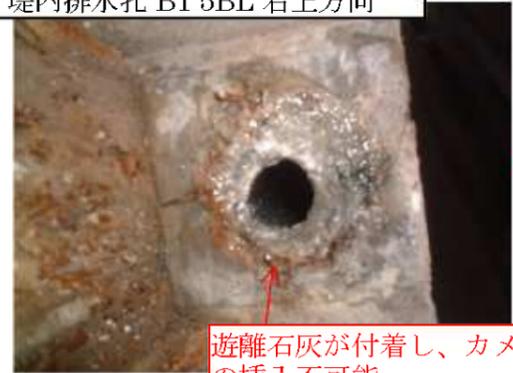
堤内排水孔 B1 5BL 右上方向

遊離石灰が付着し、カメラの挿入不可能

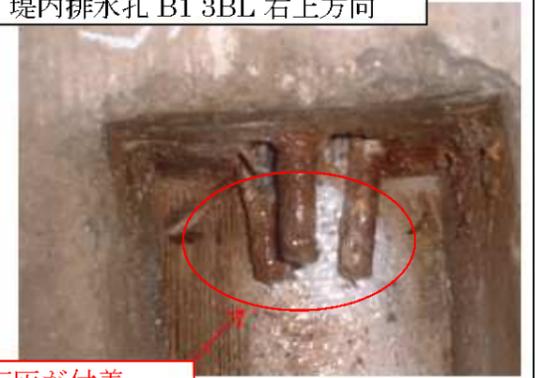
堤内排水孔 B1 3BL 右上方向

鉄筋に遊離石灰が付着
水が1滴ずつ落ちている

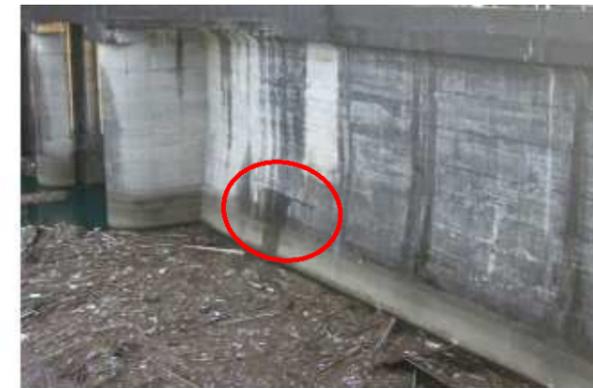
平成19年2月1日から8日において、ダム天端水平打継目直下の EL.178m までのボーリング調査を実施した。この間の全漏水量、ボーリングの深度、貯水位および孔内水位の経時変化を図－2.4.5 に示す。表－2.4.1 写真－2.4.1 に示すとおり削孔中において堤体上下流面および監査廊から軽微な漏水が認められたが、図－2.4.5 に示すとおり、削孔に伴う4BL 漏水の明瞭な変化は認められない。ボーリング孔内水位については、2月4日までは作業前水位と作業後の水位がほぼ同じであるが、5日の削孔完了後は翌日の作業前水位 EL.163.5～164.5m 付近(ボーリング作業完了後の安定した孔内水位とほぼ同じ)まで下がっており、5日の掘削範囲である EL.169.45～159.40m 間には水が抜ける区間があると考えられる。

堤体上流面 180.8m付近より漏水

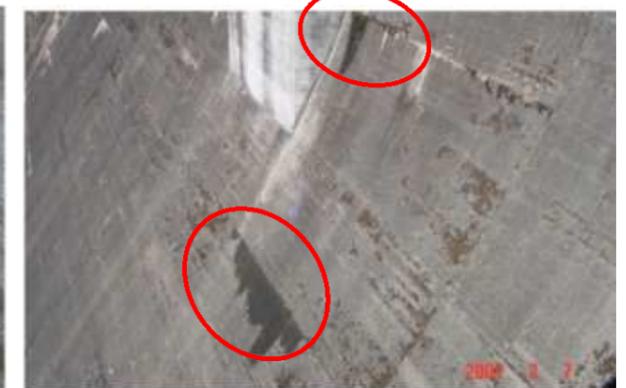
堤体下流面 180.0m付近・176.0m付近より漏水

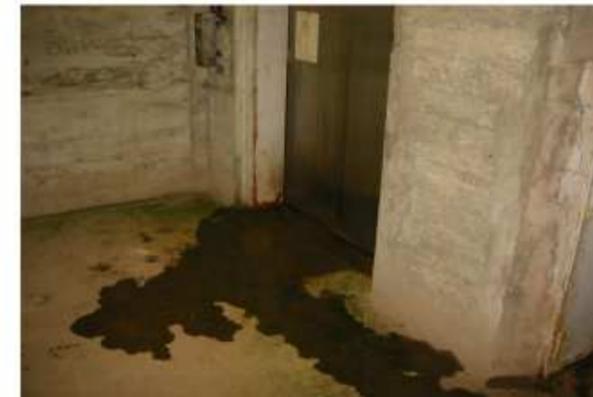
B1 監査路エレベーター前漏水

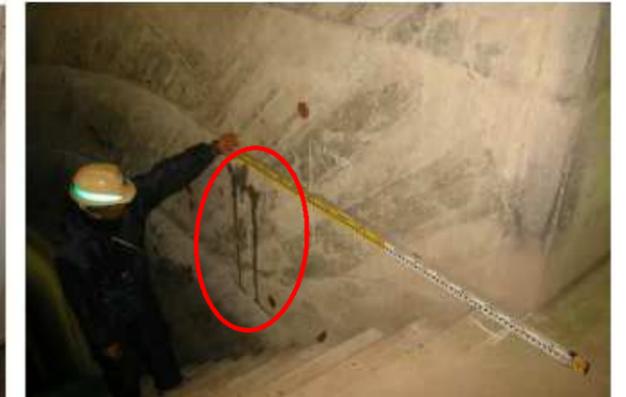
B1 監査路側壁部からのしみだし

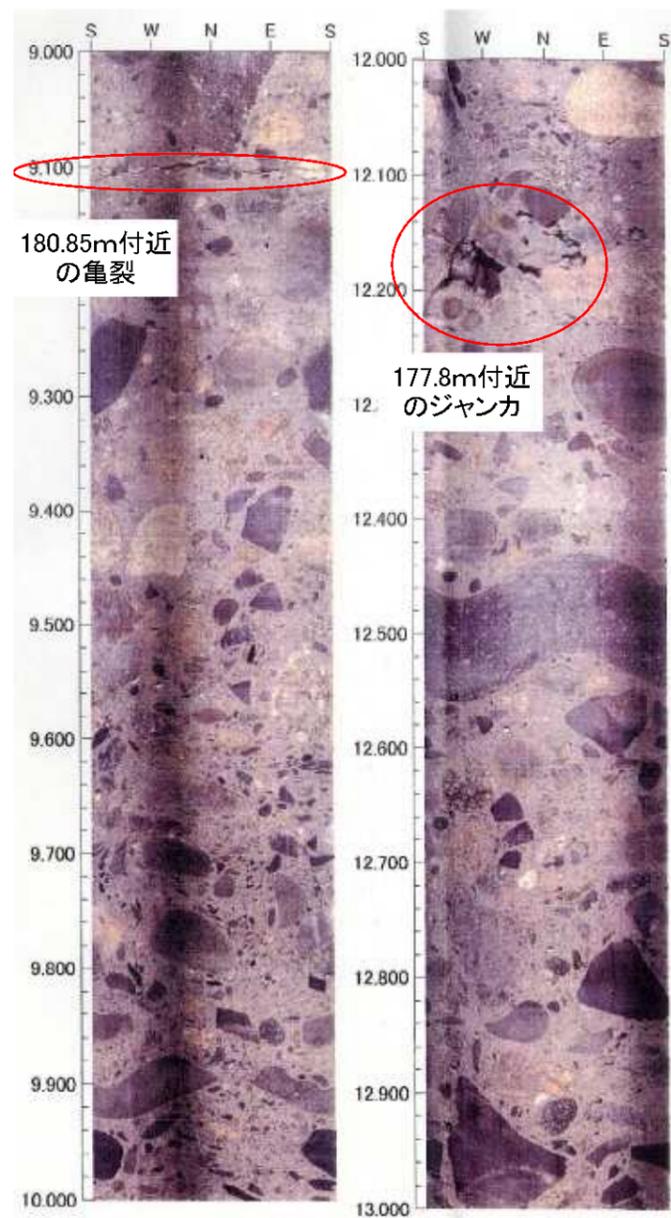
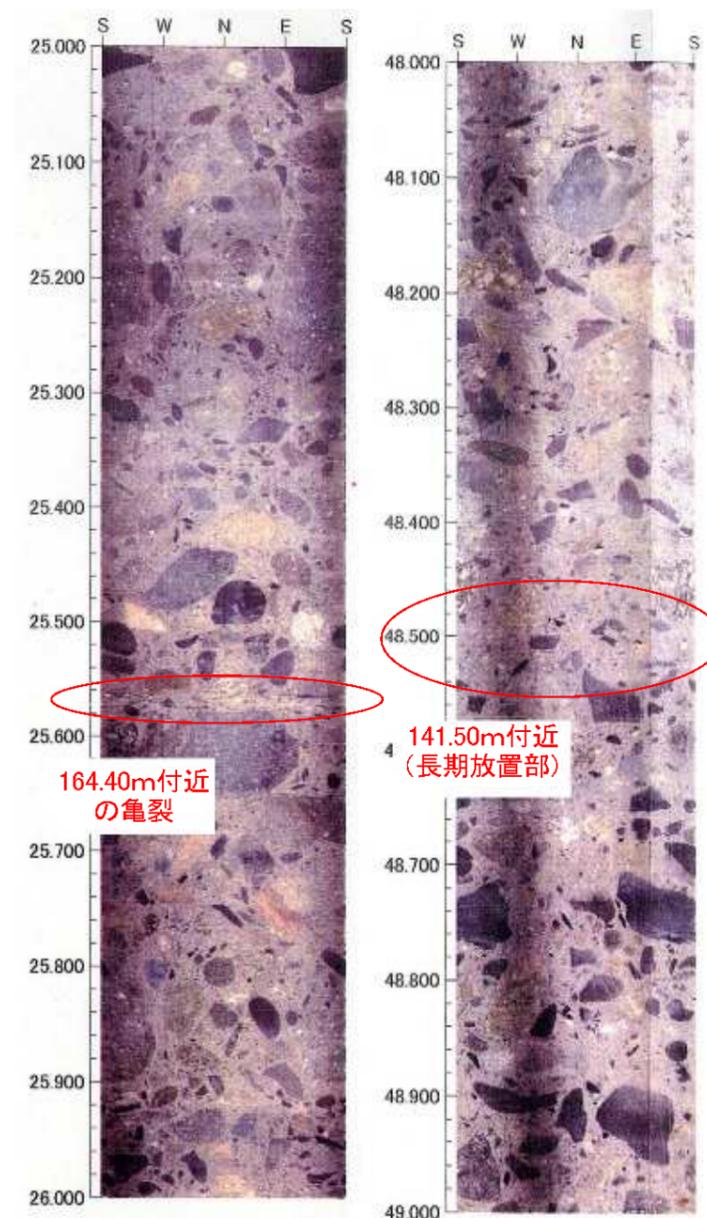
写真 - 2.4.2 ボアホールカメラの映像 (1/2)

また、コア観察およびボアホールカメラによる観察により、180.85m 付近および 164.4m 付近において亀裂が確認されている(「丸山発電所ダム堤体ボーリング調査工事報告書(H19.3)」より)ほか、177.8m 付近で施工時のジャンカと思われる空隙が確認された。164.4m の亀裂については、上述の EL.169.45～159.40m 間の掘削による水抜けとの関連がある可能性があるが、いずれも削孔に伴う水の噴出しや上昇はなく、4BL 漏

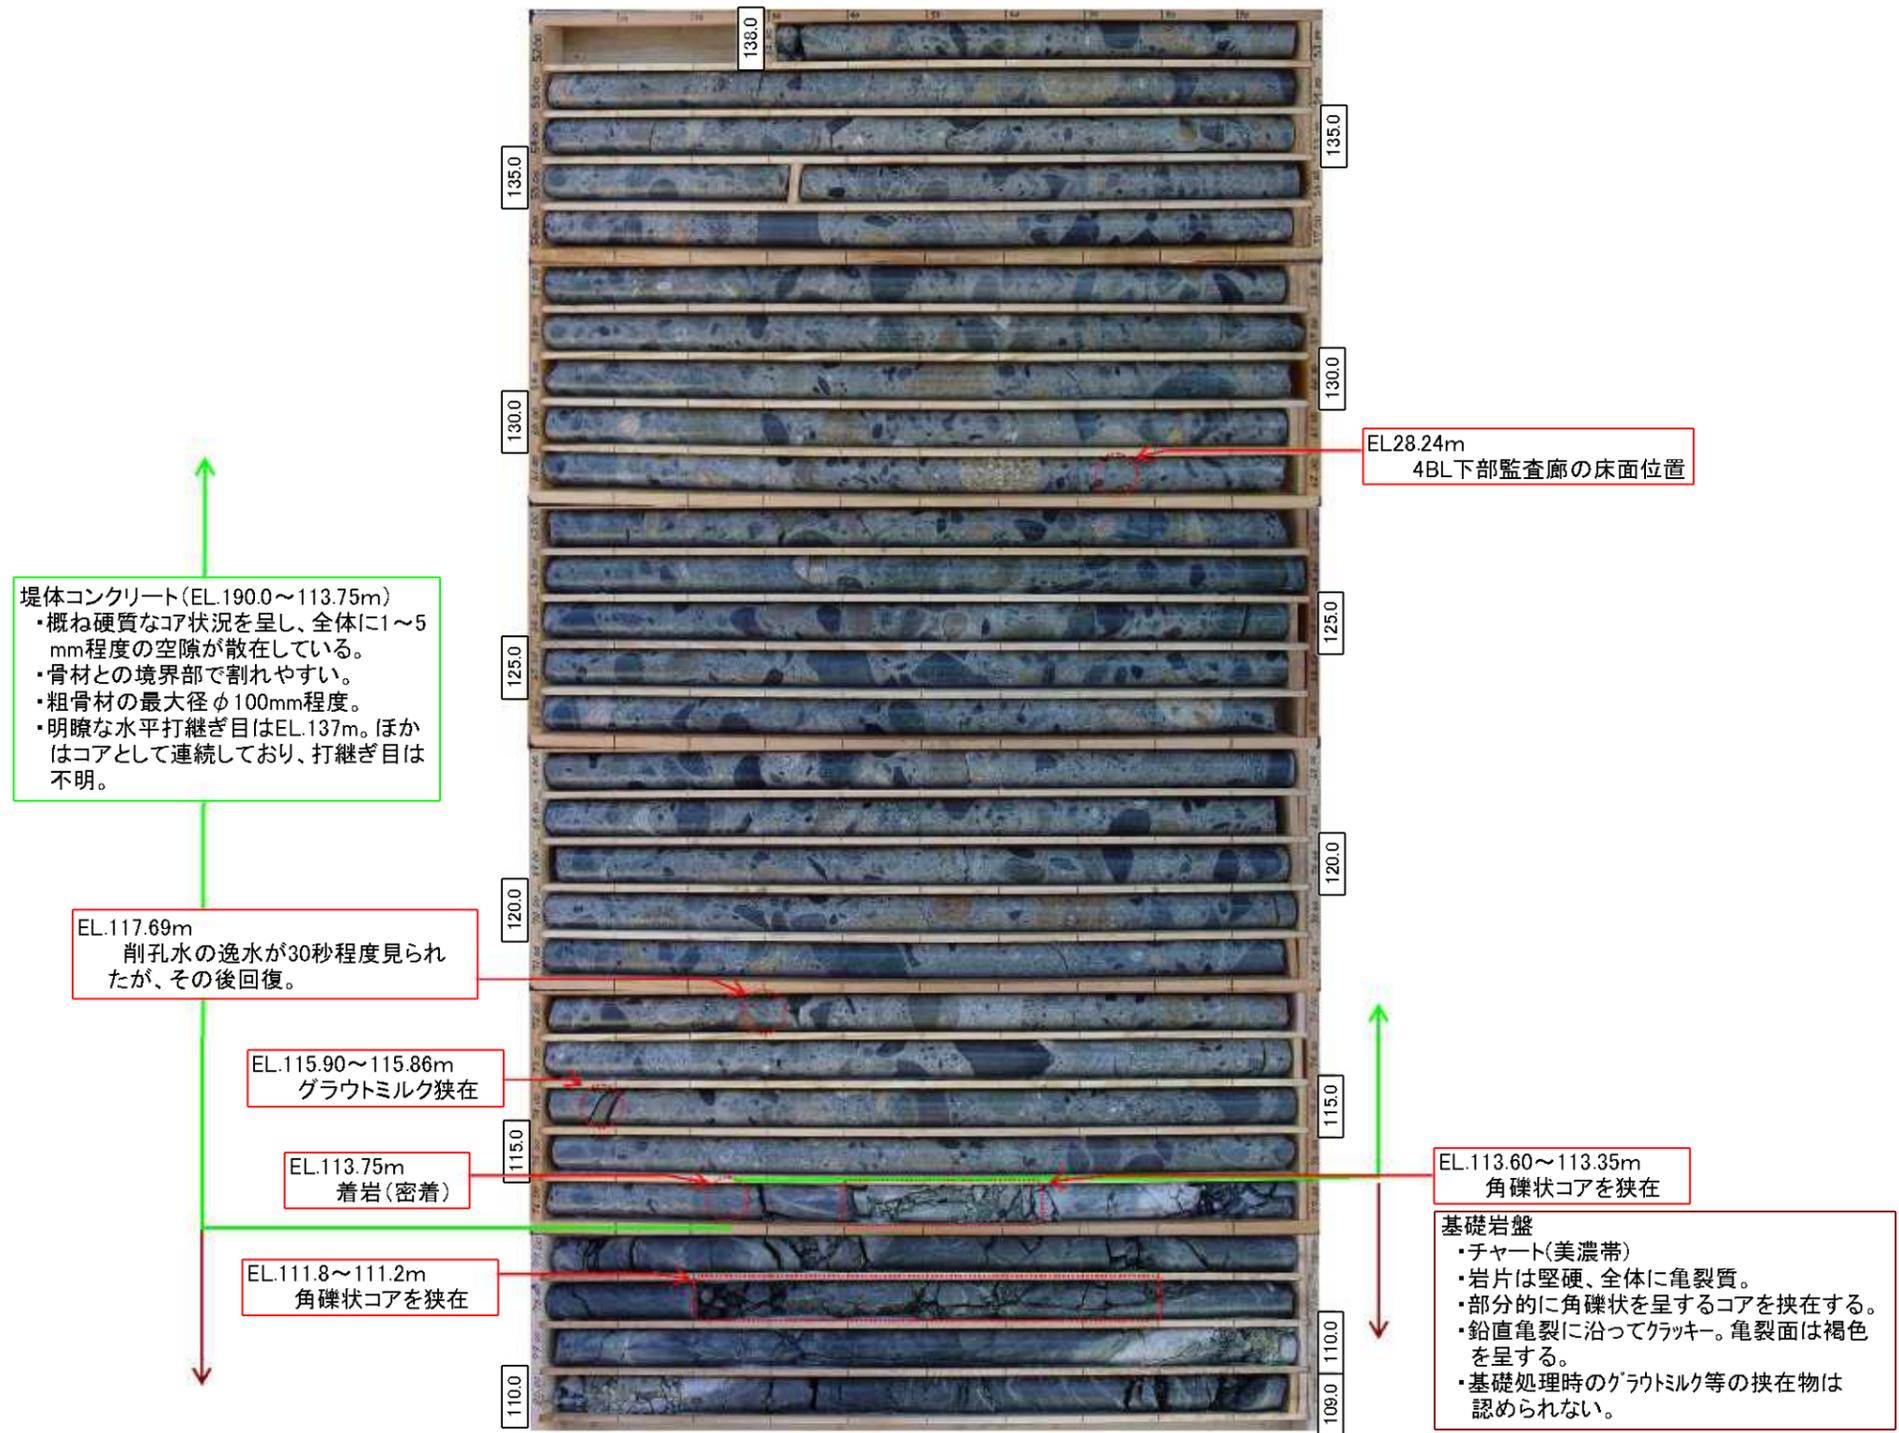
写真 - 2.4.5 ボーリングコアの観察結果

コア観察の結果では、堤体内に開口した打継目は認められなかった。また着岩部も密着している。

- A) ボーリングコアで確認できなかった施工時の打継目が確認されたが(EL.132.45, 129.40, 123.60, 122.05, 120.65, 116.15m 付近)、いずれも密着している。
- B) EL.127.90m および 117.70m 付近で施工時のジャンカと考えられる開口亀裂が確認された。
- C) EL.113.75m 付近(着岩部)は密着している。
- D) 着岩後の岩盤は亀裂質でヘアクラックが多数認められる。これらの割れ目系はグラウトで充填されており、施工時の基礎処理の成果が確認された。
- E) EL.111.8m～111.7m 付近は礫状コアを呈しコア観察ではグラウトが確認できなかったが、ボアホールカメラによる観察ではグラウトによる充填が確認できた。
- F) 明瞭な亀裂系は概ね東西方向の走行を示し、施工時に確認されている断層破碎帯の走行にほぼ一致する。

以上より、コア観察とボアホールカメラ観察からは漏水と関連するような現象は認められなかった。

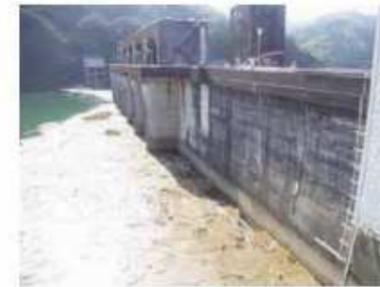
ダム上流側
H19.10.23 AM9:00 (掘進開始前)
湧水なし

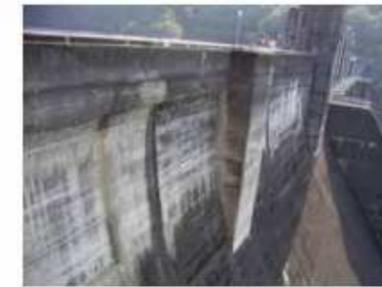
ダム下流側
H19.10.23 AM9:00 (掘進開始前)
湧水なし

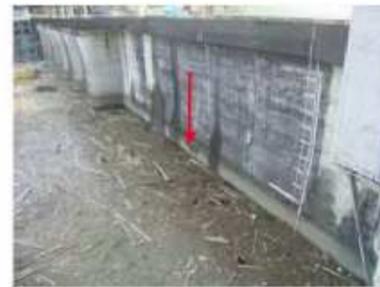
なお、ボーリング掘進中において、監査廊内の湧水箇所、ダム上下流面の湧水状況を確認したが、ダム上下流面の打継部を除けば、ボーリング施工時に湧水量の増加や、新たな湧水箇所の出現は認められなかった。

ダム上流側
H19.10.24 PM5:00 (L=64.0m掘進)
打ち継ぎ部より湧水滲む(↓部)

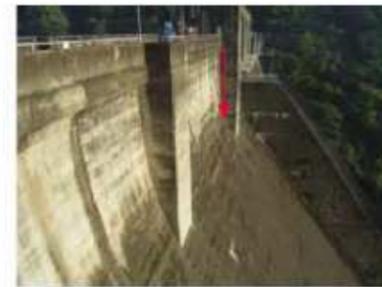
ダム下流側
H19.10.24 PM5:00 (L=64.0m掘進)
打ち継ぎ部より湧水滲む(↓部)

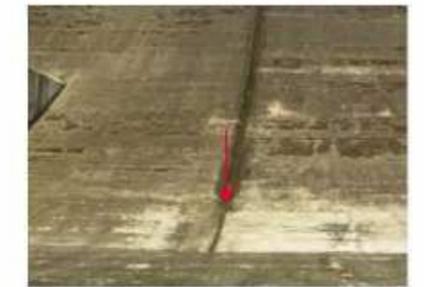
ダム下流側(拡大)
H19.10.24 PM5:00 (L=64.0m掘進)
打ち継ぎ部より湧水滲む(↓部)

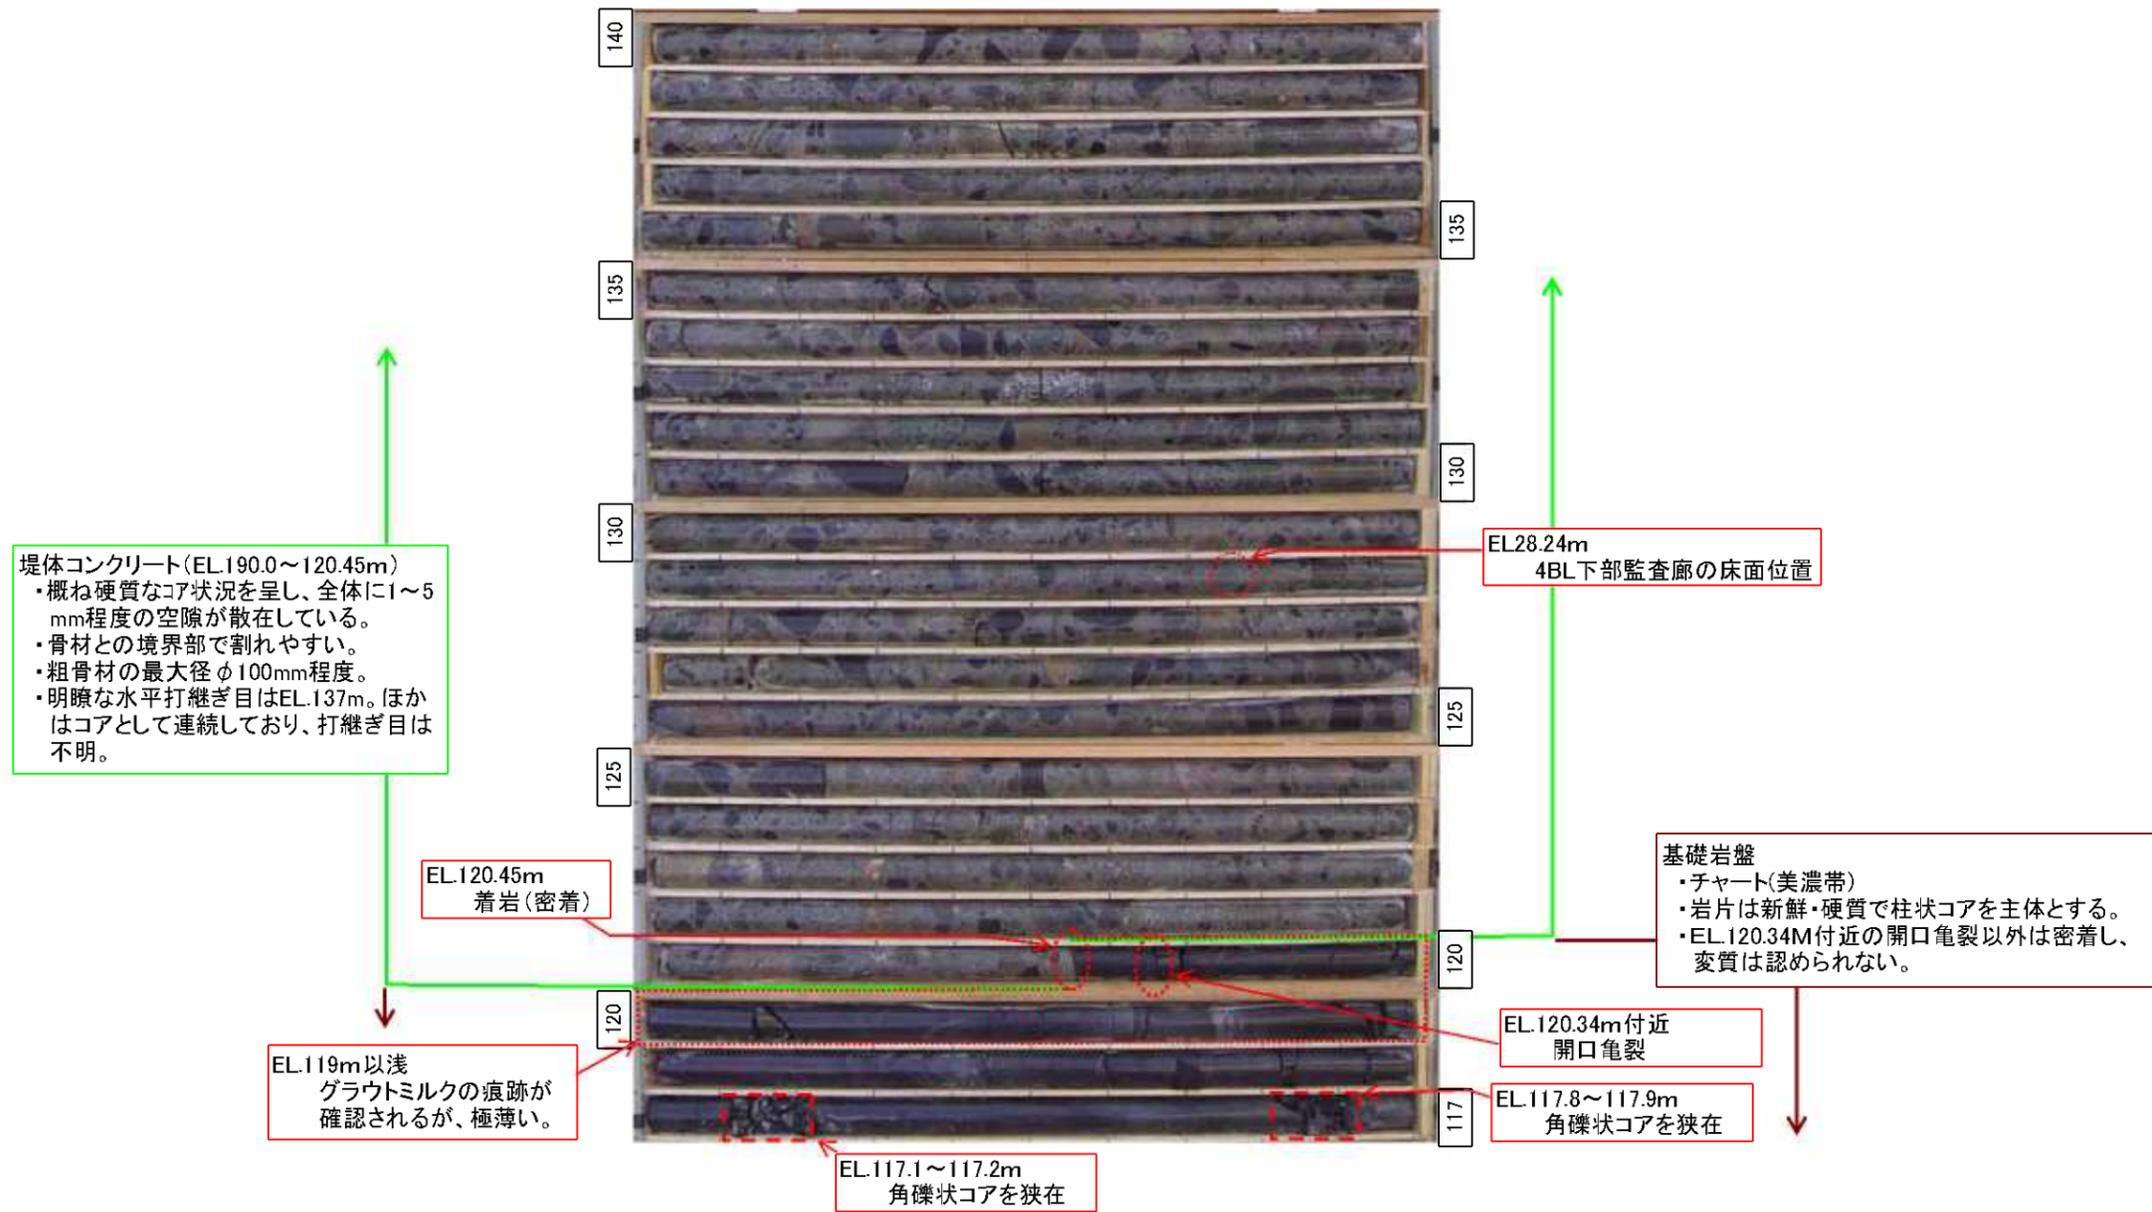
写真 - 2.4.10 ボーリングコアの観察結果

コア観察の結果では、堤体内に開口した打継目は認められなかった。また着岩部も密着している。

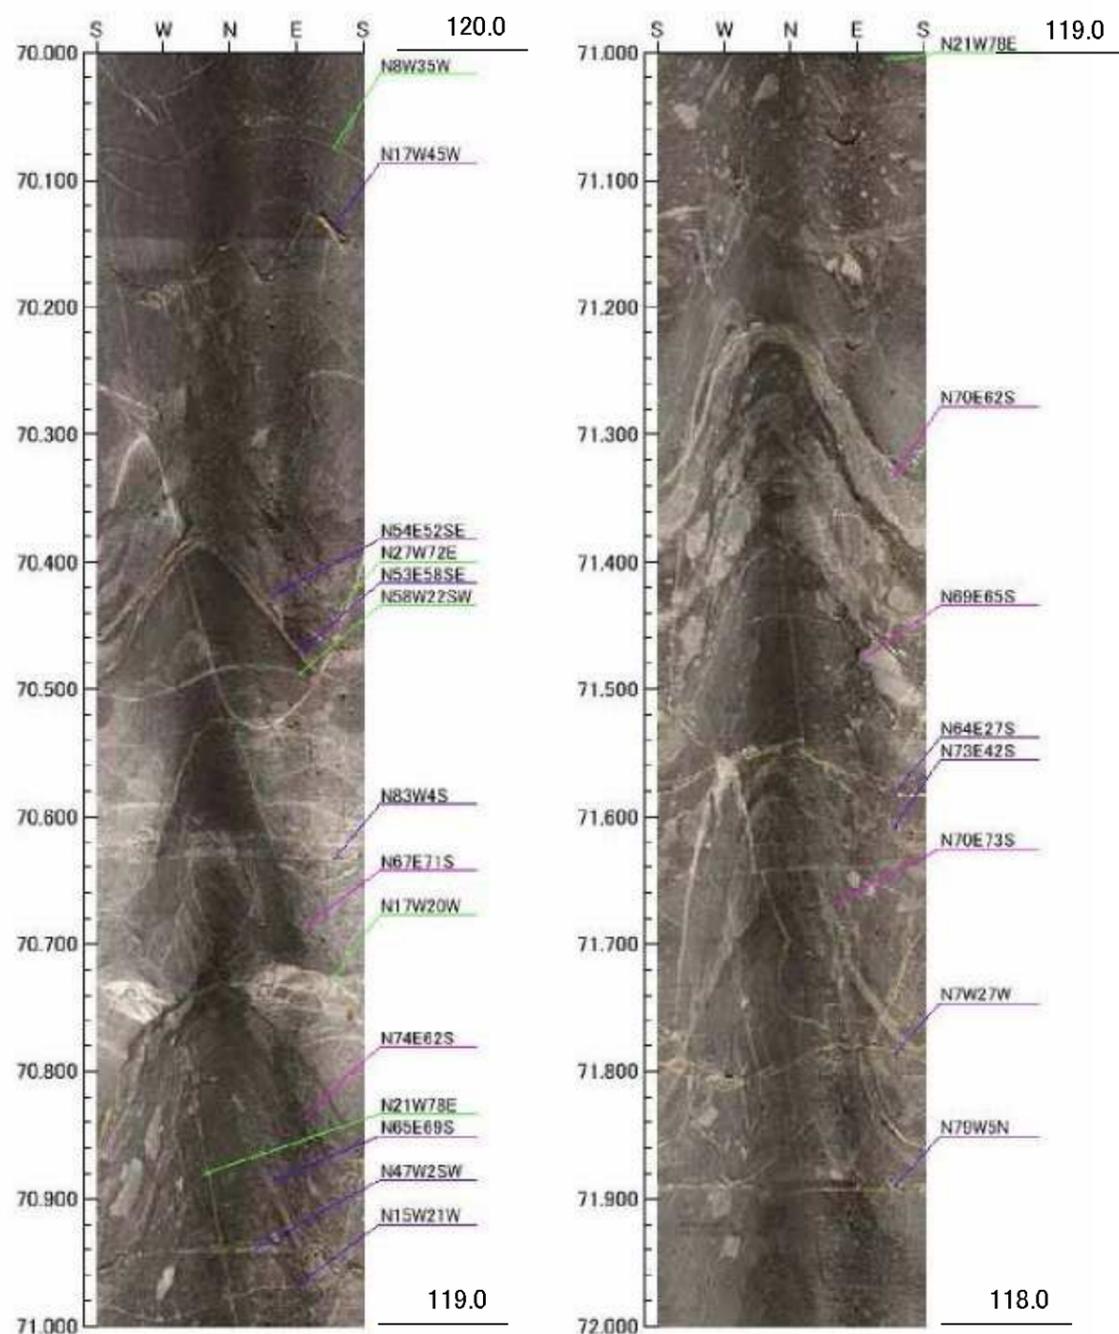
写真 - 2.4.12 ボアホールカメラの映像 (2/2)

- A) 観察深度(117.12~142.00m)において、監査廊内の漏水原因となるような開口亀裂は確認されなかった。
- B) 明瞭な打継目については、確認されていない。
- C) 124.632m に不規則な亀裂を確認できているが、開口はない。
- D) 120.45m の着岩部は密着している。

- E) 着岩後の亀裂は、ヘアクラックが主体である。
- F) 亀裂間には、充填物が認められる。丸山ダム施工時における基礎処理のグラウトと推定される。
- G) 不連続面は、概ね東西方向(河川の上下流方向)の走行を示す。

以上より、コア観察とボアホールカメラ観察からは漏水と関連するような現象は認められなかった。

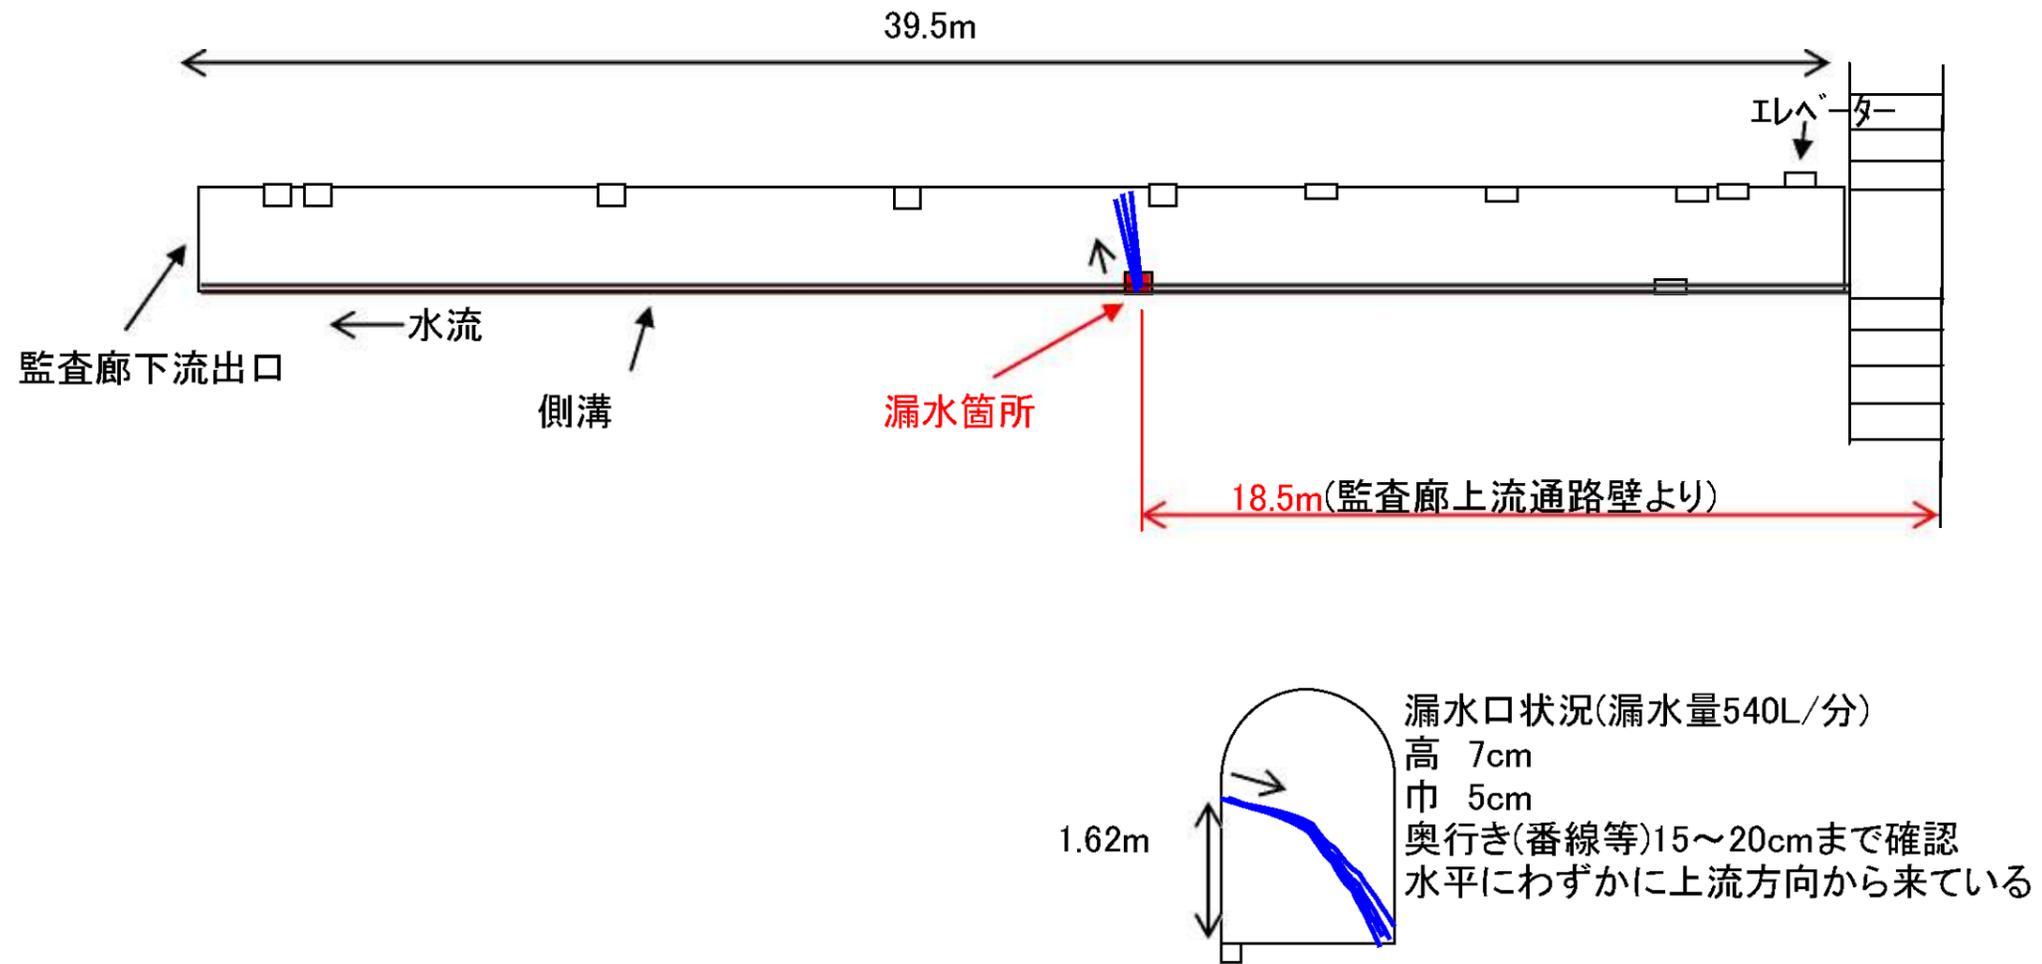
図 - 2.4.14 4BL 漏水箇所の確認状況

平成 20 年 7 月 16 日 (10:30~11:30) に、漏水箇所のカバーを撤去し、漏水状況の確認を行った。

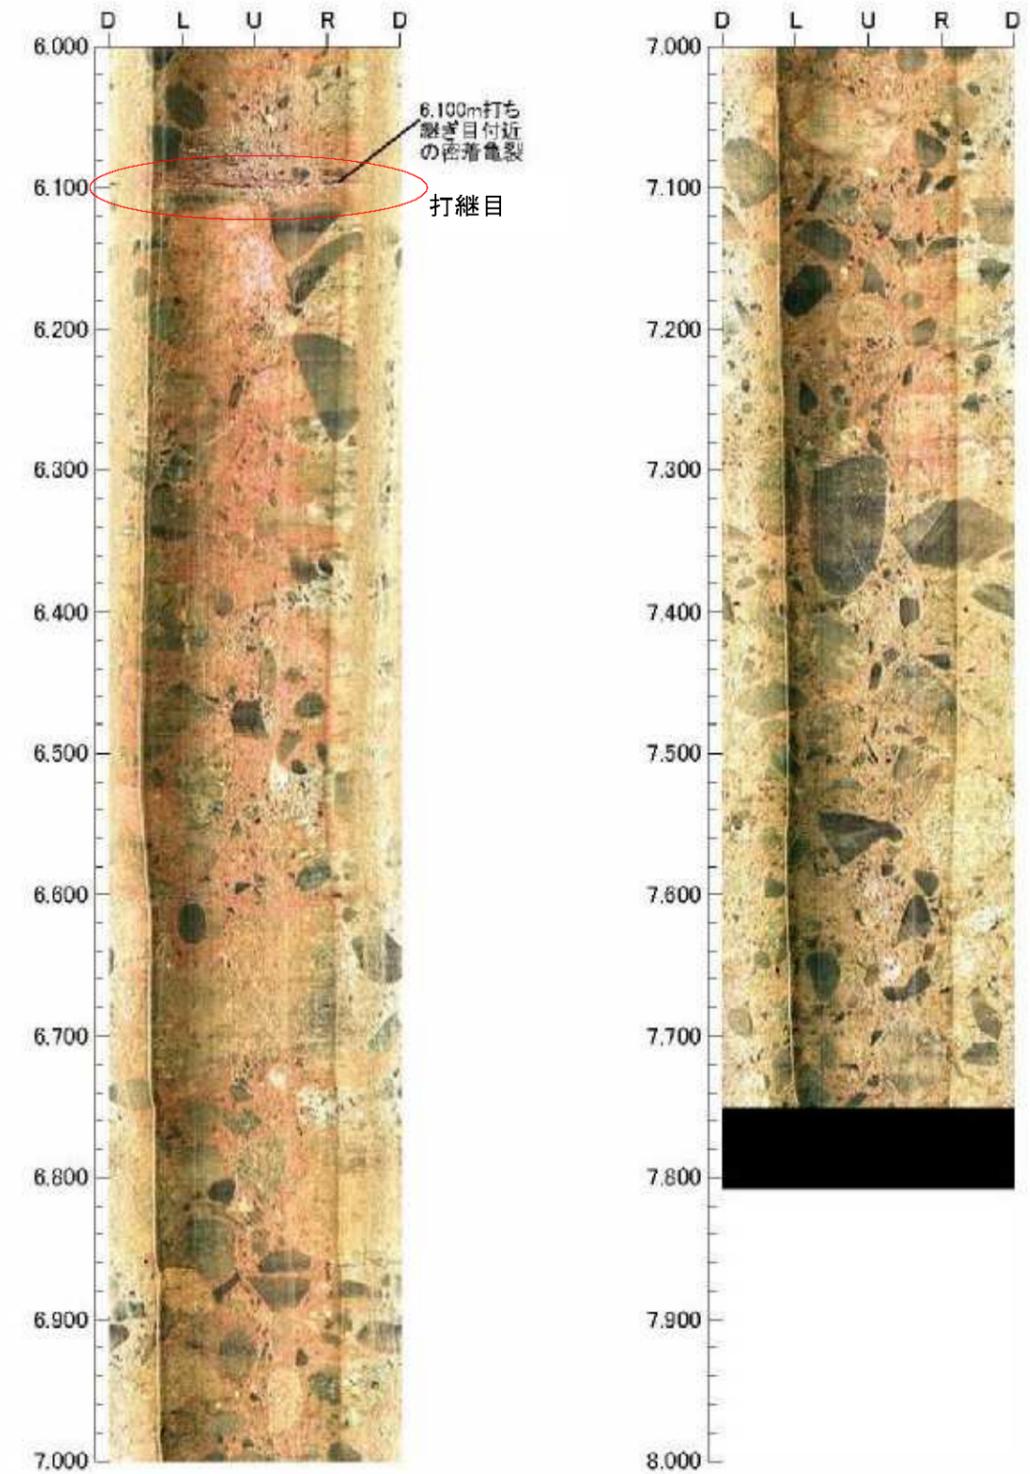
写真 - 2.4.15 ボアホールカメラの映像

即ちコンクリートからの漏水が確認されたが、ボアホールカメラにおいて湧水箇所は特定できなかった。また、継目周辺には変色や付着物などの明確な湧水跡は認められなかった。

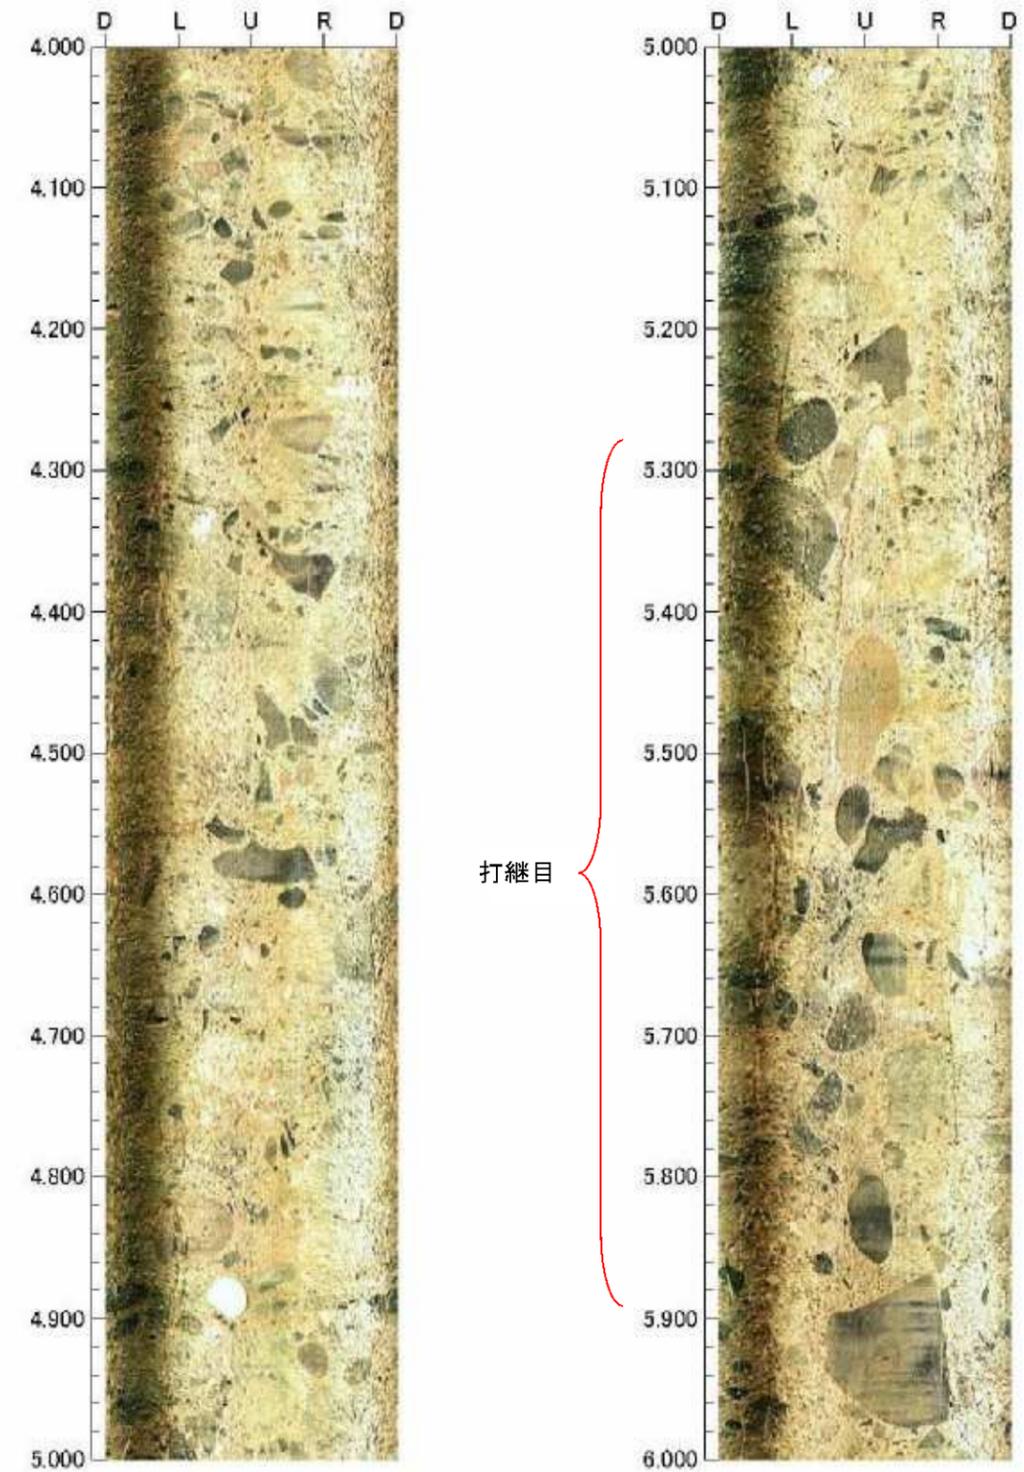
写真 - 2.4.17 ボアホールカメラの映像

コンクリートに大きな亀裂、劣化などは確認されなかった。

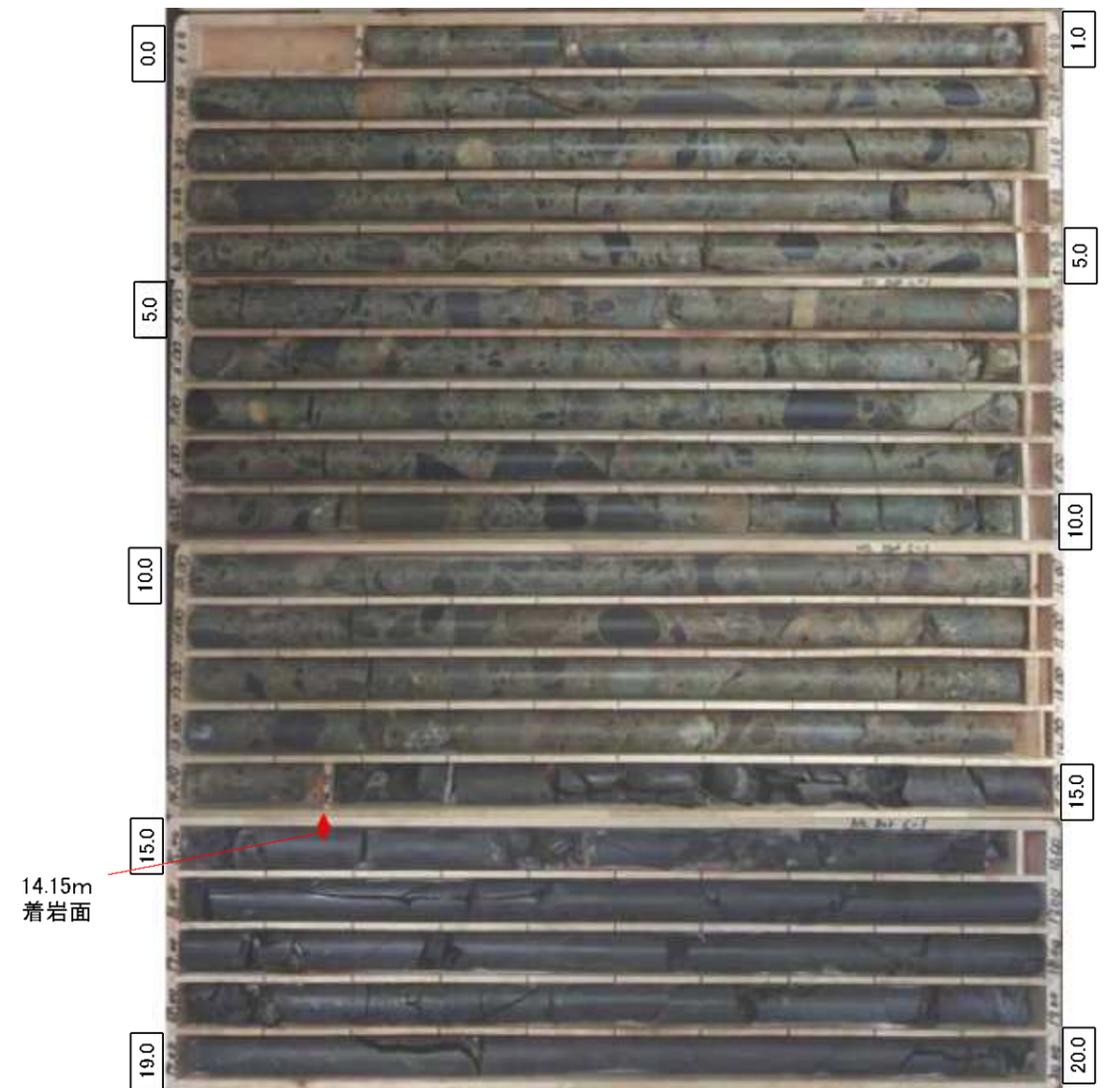
写真 - 2.4.18 ボーリングコア写真

コンクリートに大きな亀裂、劣化などは確認されなかった。

地山(粘板岩)は亀裂が多く、一部で孔壁崩壊するものの、岩片は硬質でほとんど風化・変質しておらず、調査前に予想していた破碎帯は確認できなかった。
