丸山ダム健全性検討委員会

第1回委員会参考資料

平成21年1月7日

中部地方整備局
新丸山ダム工事事務所

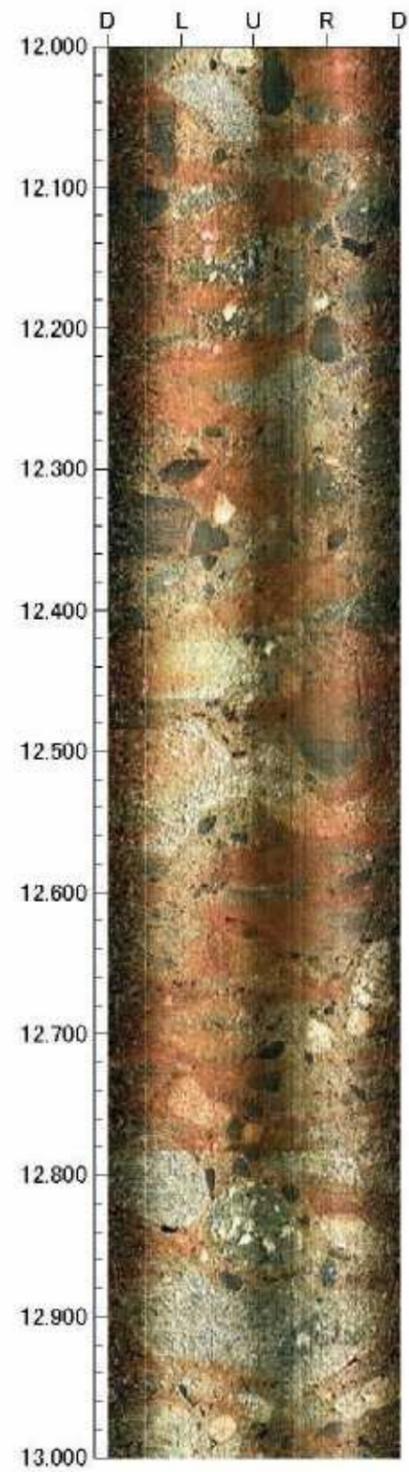
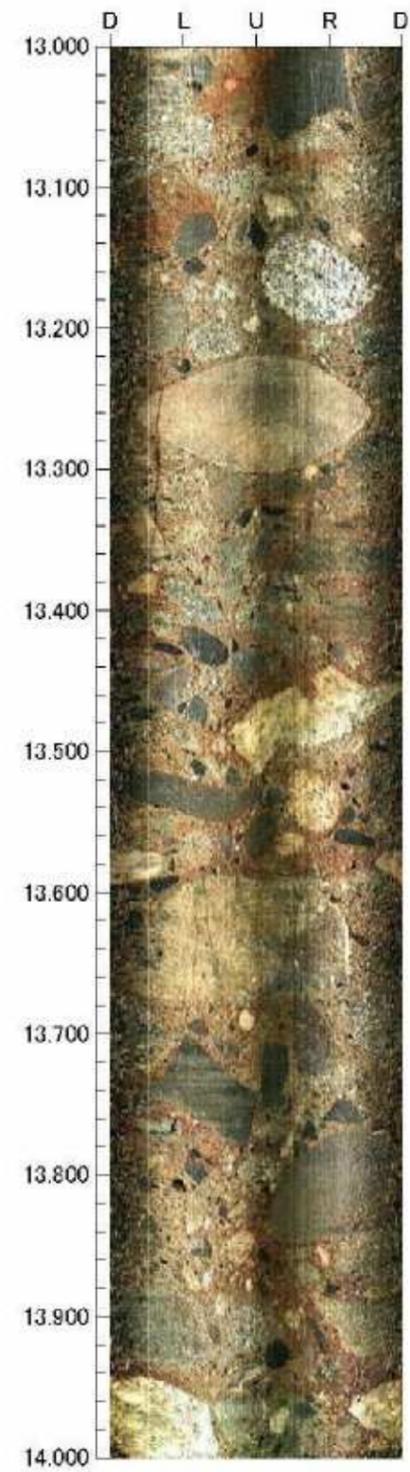
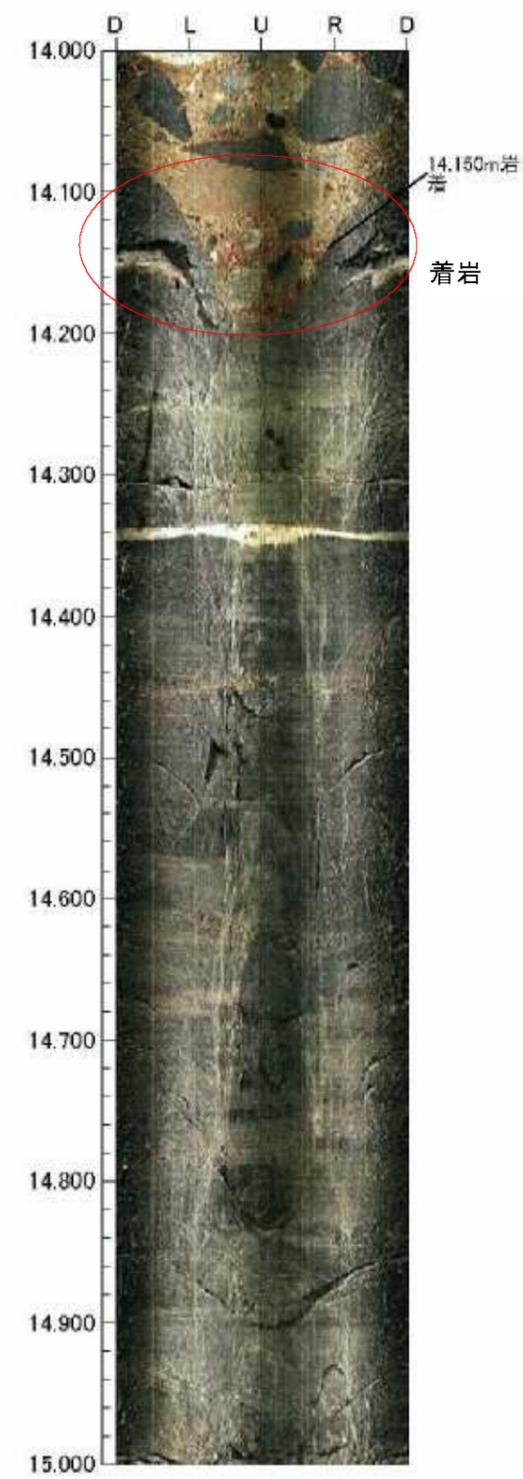
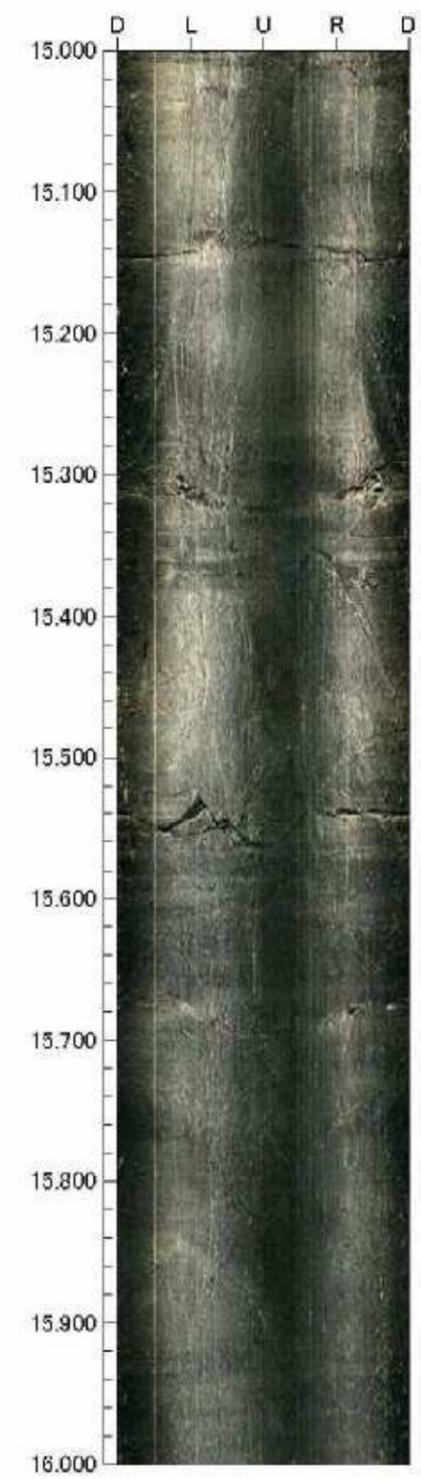
即ちコンクリート内では湧水は確認されず、ボーリングが地山に到達してから湧水が観測されたが、ボアホールカメラにおいて湧水箇所は判別できなかった。

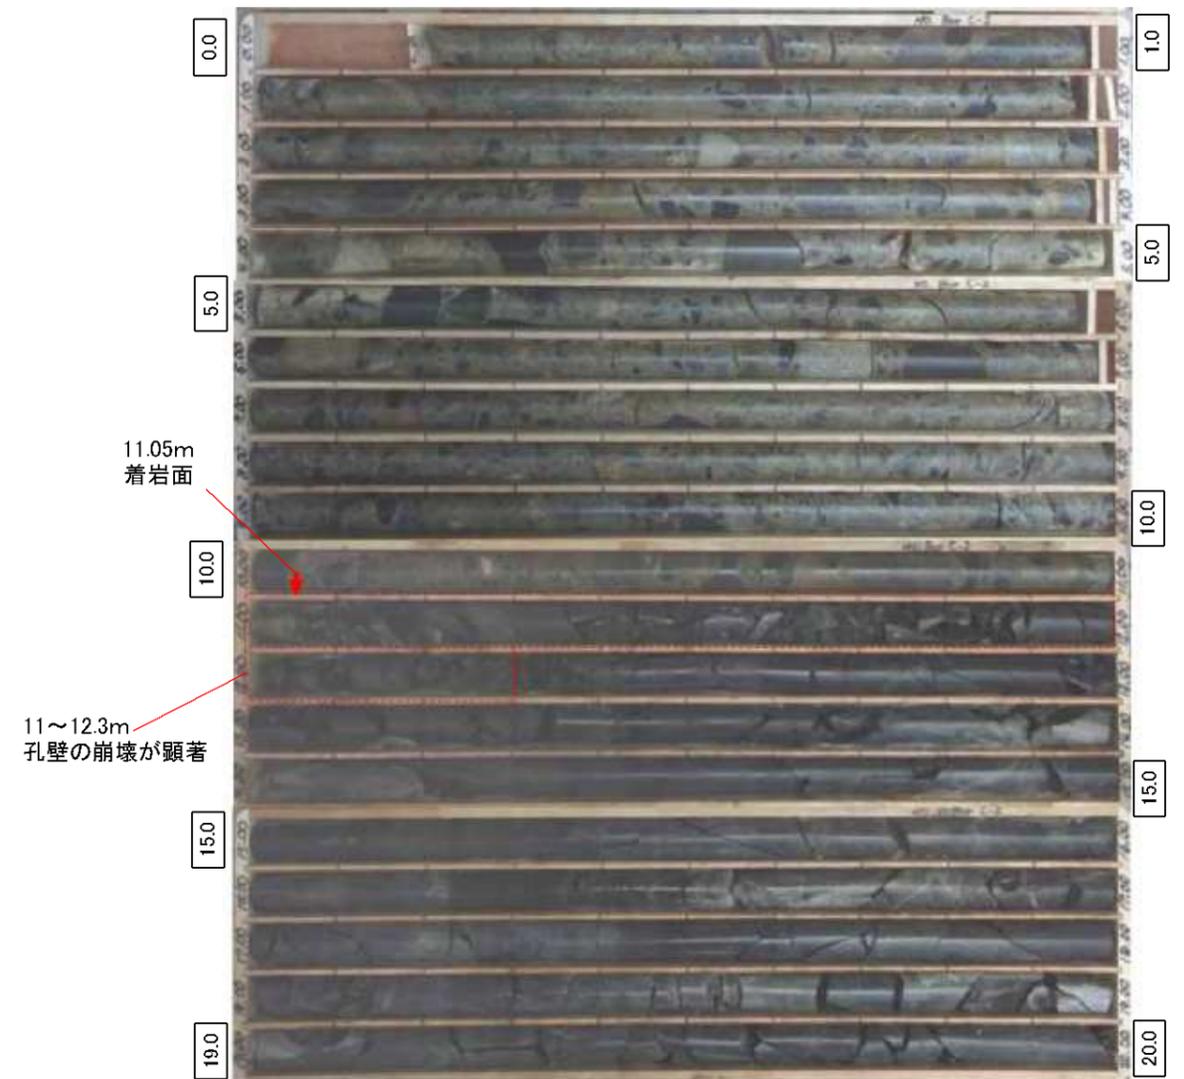
写真 - 2.4.21 ボーリングコア写真

コンクリートに大きな亀裂、劣化などは確認されなかった。

地山(粘板岩)は亀裂が多く、特にコンクリートとの境界部 11~12.3m 付近で孔壁の崩壊が顕著である。

以深は岩盤状態が良好となり、C-1 孔と同程度の岩質であった。岩片は硬質でほとんど風化・変質しておらず、調査前に予想していた破碎帯は確認できなかった。

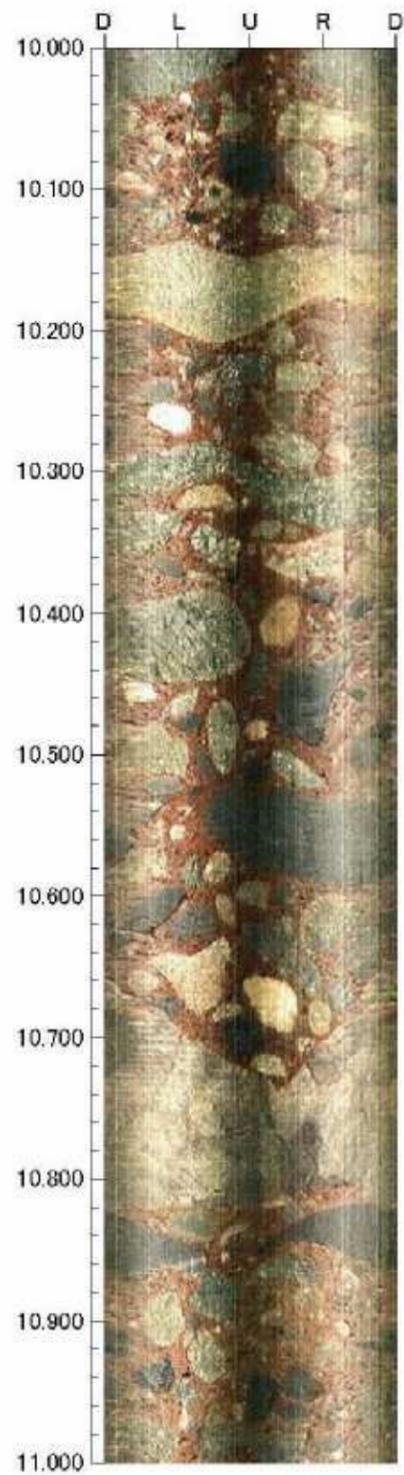
写真 - 2.4.22 ボアホールカメラの映像 (1/2)

即ちコンクリート内では湧水は確認されず、ボーリングが地山に到達してから湧水が観測されたが、ボアホールカメラにおいて湧水箇所は判別できなかった。

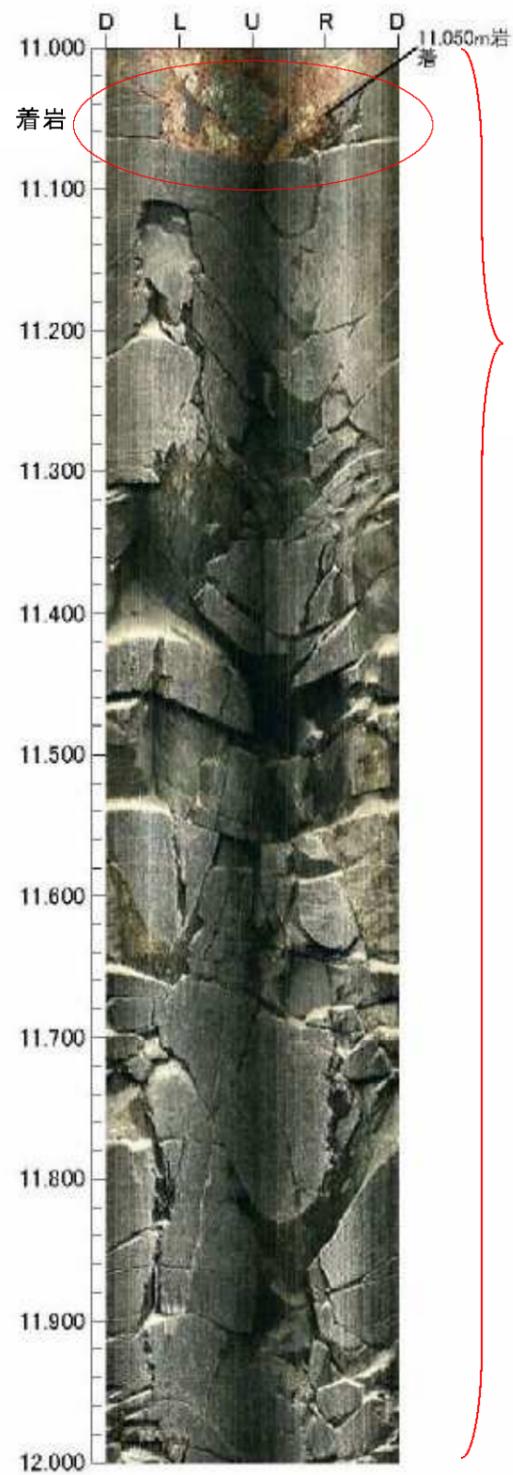
11~12.3m 付近
孔壁の崩壊が顕著

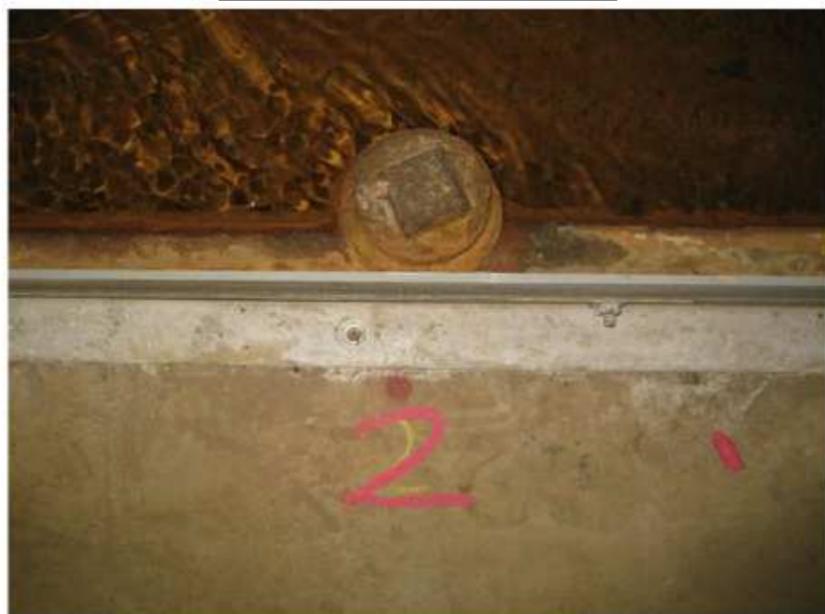
配管NO. 2

旧揚圧力配管NO. 4において小口径の穴を削孔した結果、にじみ程度の漏水であり4BL 漏水との関係はなかった。また、他の配管NO. 2, 3, 5, 6においても同様の確認を行ったがいずれもにじみ程度の漏水であった。

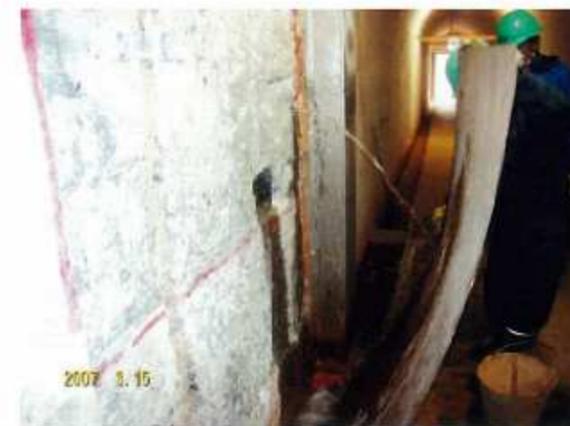
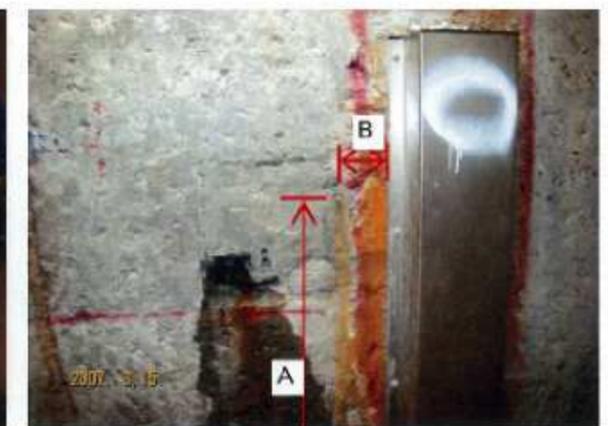
漏水位置及び漏水量

また、H19.3.15 に実施した際に毎分約15l の漏水が確認され木栓により閉塞していたが、木栓を外したところ、漏水は確認されなかった。

漏水量	漏水位置
83秒:20L=60秒:X $X=20/83 \times 60=14.5L/sec$	A: 1,510 mm B: 163 mm
