# 丸山ダム健全性検討委員会

## 第2回委員会資料

平成21年3月11日

## 1.1 4BLの漏水について

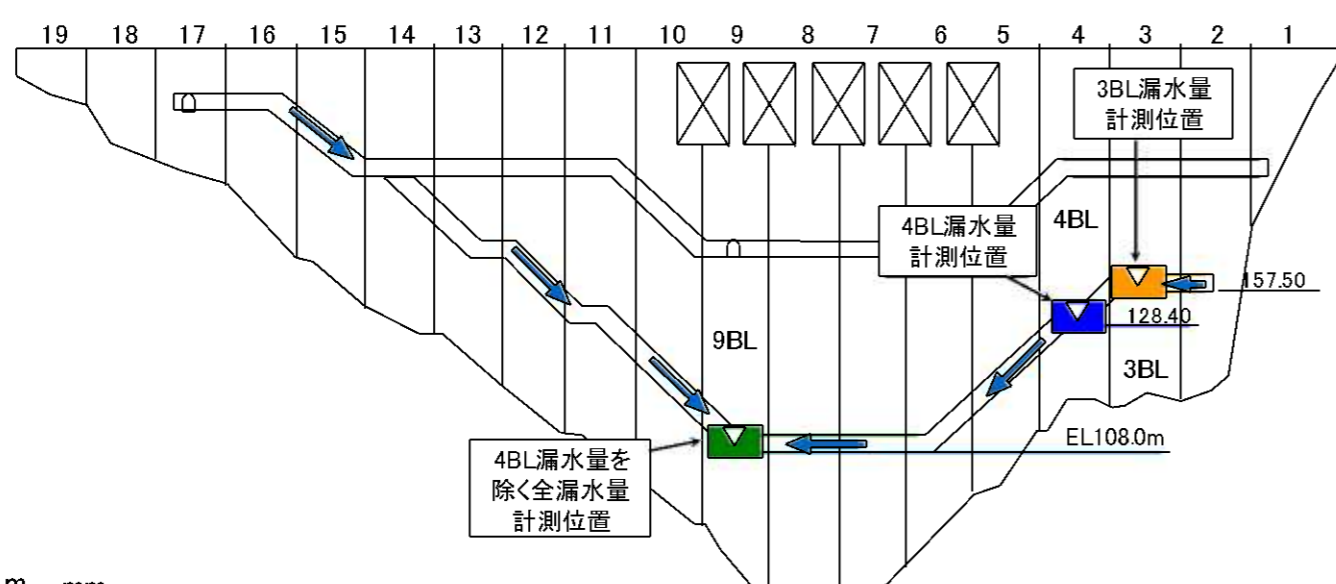
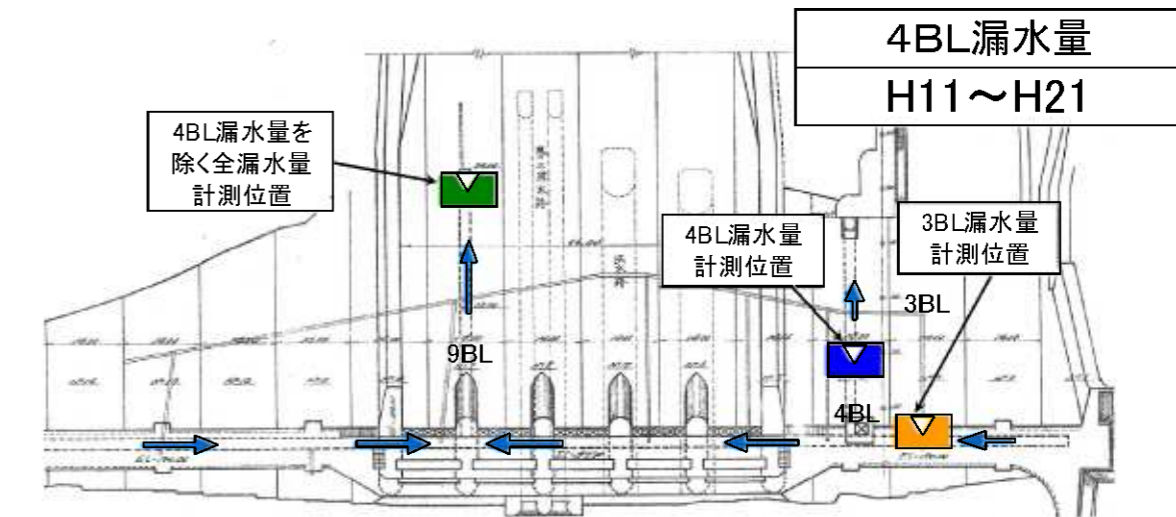
図 - 1.1.1 丸山ダム堤体漏水量経時変化図 (平成 11 年以降)

時期	4BLの漏水量の状況
平成12年5月30日から	・ 4BLの漏水が約100~200ℓ/分と徐々に増加する。
平成14年6月5日 ～平成14年12月	・ 4BLの漏水量は約900ℓ/分に急増する。
平成14年12月 ～平成18年9月	・ 4BLの漏水量は100~500ℓ/分程度で推移する。
平成18年9月5日から	・ 再び4BLの漏水量が急増する。 ・ 平成19年10月4日のピーク時には1,015ℓ/分となる。
平成21年1月末現在	・ 4BLの漏水量は190ℓ/分と、減少傾向となってきた。

漏水量に、貯水位および気温との明瞭な関係は認められない。

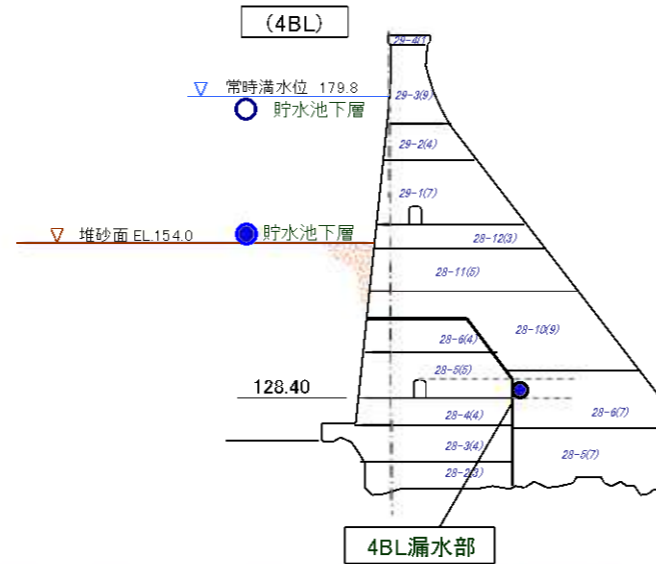
図-1.1.2 貯水池水温

4BLの漏水の経時変化を図-1.1.3に、貯水池水温の経時変化を図-1.1.2に示す。4BLの漏水量は、夏期に急増し冬期に減るパターンを繰り返している。貯水池の堆砂位より上位の温度は、夏期に上昇し、冬期に下降する変動を示している。横継目は貯水温の低下する冬期に開き、上昇する夏期に閉じるため、横継目からの漏水は、冬期に増加し、夏期に減少するが、4BLの漏水はこれとは逆の挙動を示している。したがって、4BLの漏水が、横継目(堆砂位より上位)から発生している可能性は小さいと推察される。

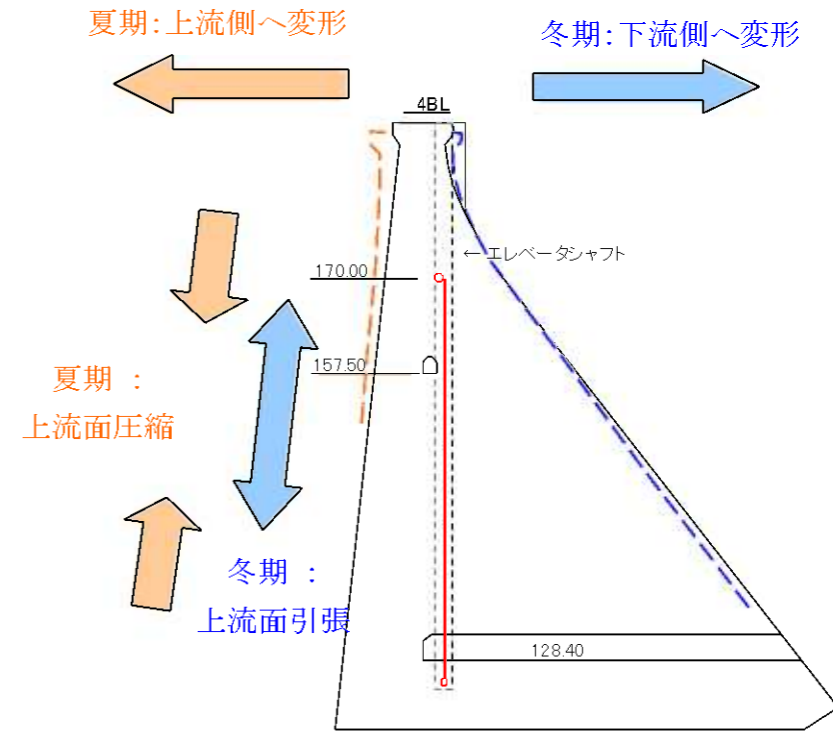
図- 1.1.5 堤体挙動の季節変動の概念図

4BL 変形量の経時変化を図- 1.1.4 に示す。参考のため 8BL 変形量の経時変化を図- 1.1.6 に示す。堤体変形は、冬期に下流側、夏期に上流側にたわむ挙動を示している。このような挙動に伴い、上流面の水平打継面に対する応力は、冬期に減少し、夏期に増加する方向となるため、水平打継目のクラックからの漏水があれば、冬期に増加し、夏期に減少するはずである。これに対して、4BL の漏水は、前述のようにこれとは逆の挙動を示している(図- 1.1.3)。したがって、漏水が、水平打継目のひびわれや岩着面から発生している可能性は小さいと推察される。

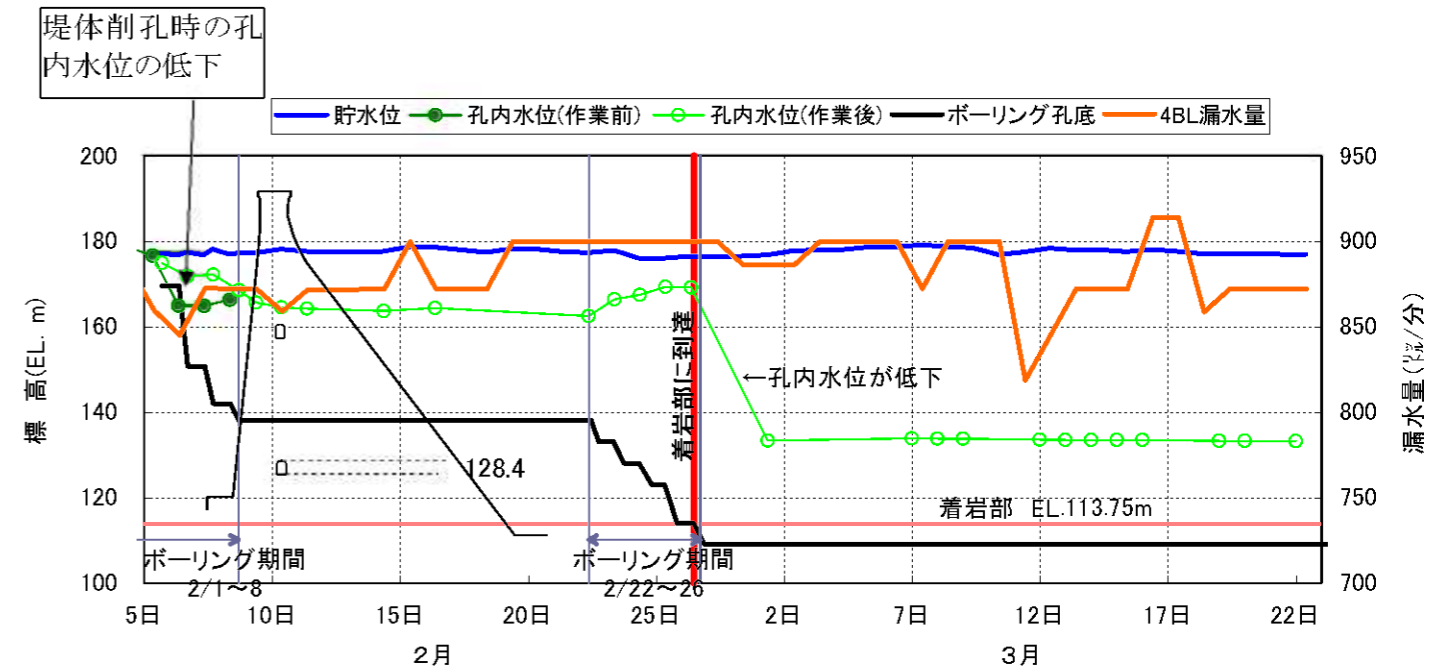
図-1.1.9 ボーリング調査前後における孔内水位および貯水位の経時変化(No.1孔 EL.190m～EL.109m)

ダム天端 EL.190m から EL.138m の間は、コンクリートは密実であるが、一部にボアホールカメラで確認される割れ目が認められた。削孔中には、表-1.1.3に示すように堤体上下流面および監査廊から軽微な漏水が認められた。また、ボーリング孔内水位が、2月5日の削孔完了後から翌日の作業前水位 EL.163.5～164.5m 付近(ボーリング作業完了後の安定した孔内水位とほぼ同じ)まで下がり、EL.164.4m に確認された割れ目と関連する可能性が示唆された。

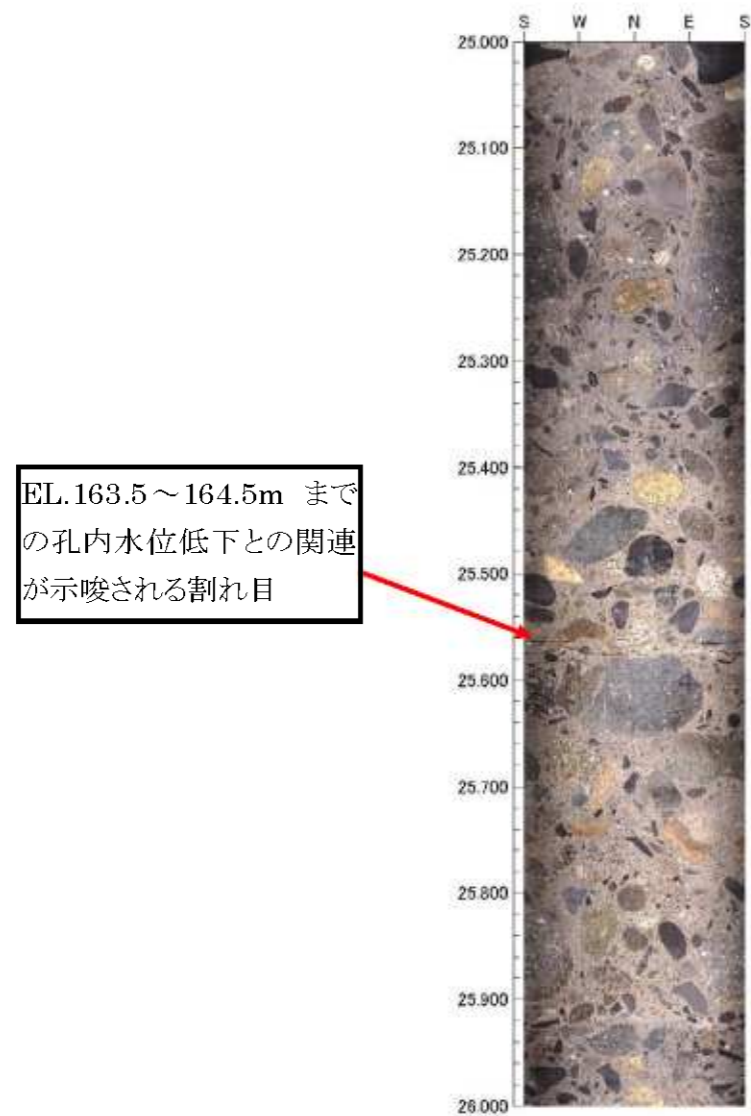
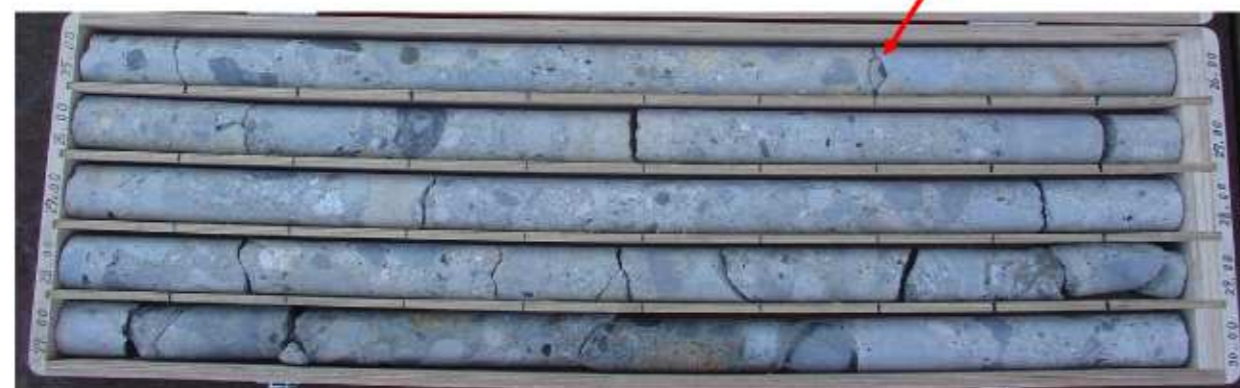
写真 - 1.1.4 ボーリングコア写真およびボアホールカメラの映像 (No.1 孔)

一方、孔内水位は貯水位より低いが割れ目位置の削孔時に孔内水位の上昇がなかったこと、割目には漏水に伴う酸化・変色は認められないこと(写真-1.1.4)から、4BL漏水との関連性は無いと考えられる。

割れ目

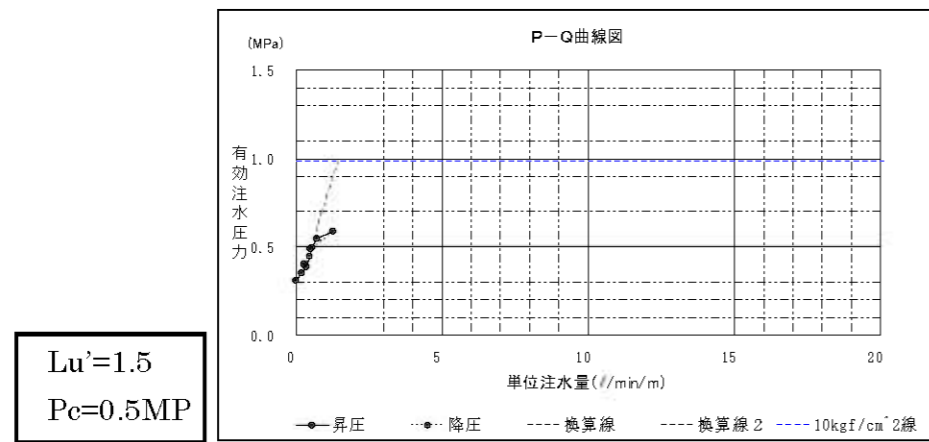
図- 1.1.12 No.2 孔の岩着部 (68-73m 区間) の PQ 曲線

図- 1.1.14 より、孔内水位は着岩後に低下し、おおよそ EL.149m 付近で安定した。これは、岩盤内の浸透水圧とバランスした結果と考えられる(浸透水圧=EL.149-EL.120.45≒28.5m)。基礎岩盤には、ボアホールカメラによる映像で幅 1mm 程度の開口割れ目が認められたが、ルジオンテストの結果、ルジオン値は1.5Lu(透水係数 $10^{-5}$ オーダー)であった(図- 1.1.12, 表- 1.1.4)。

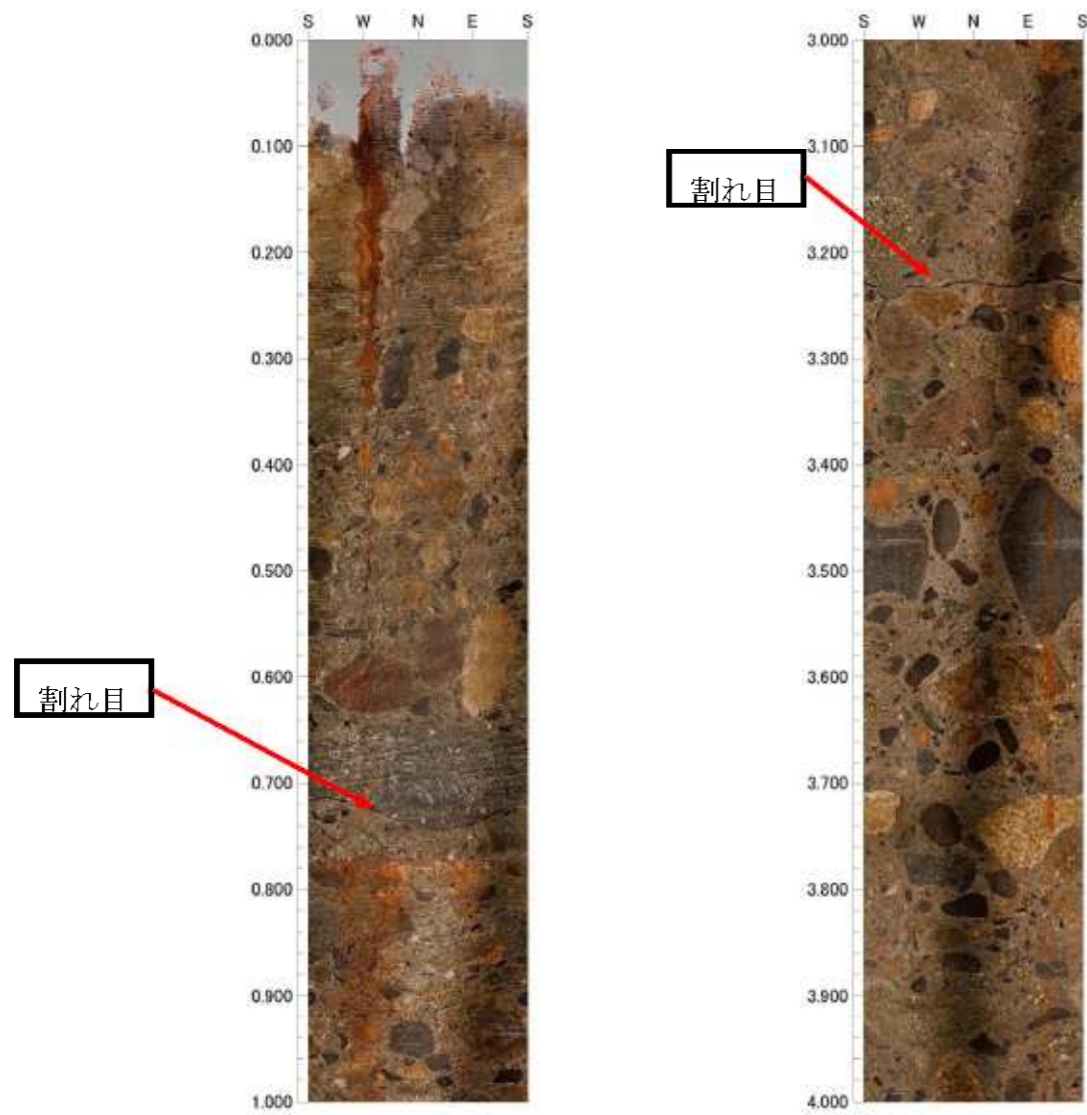
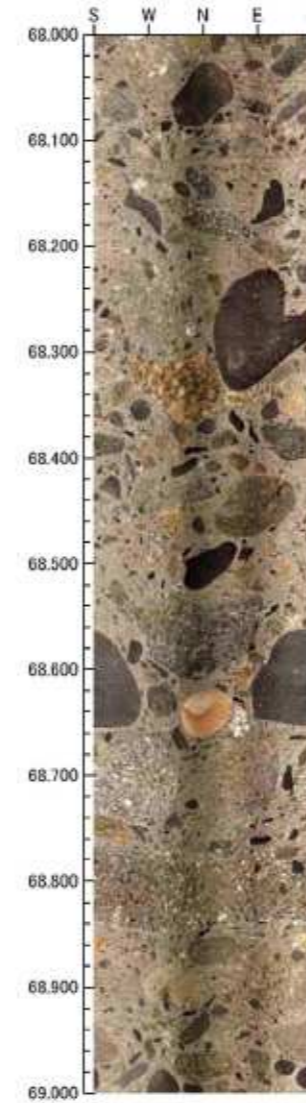
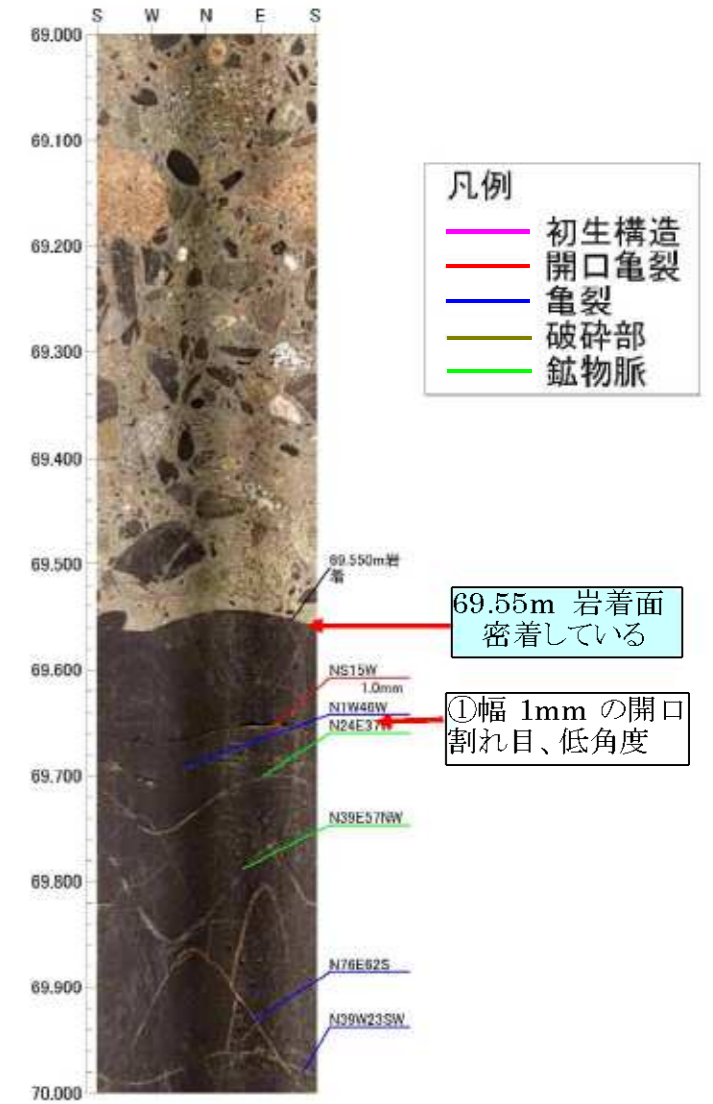
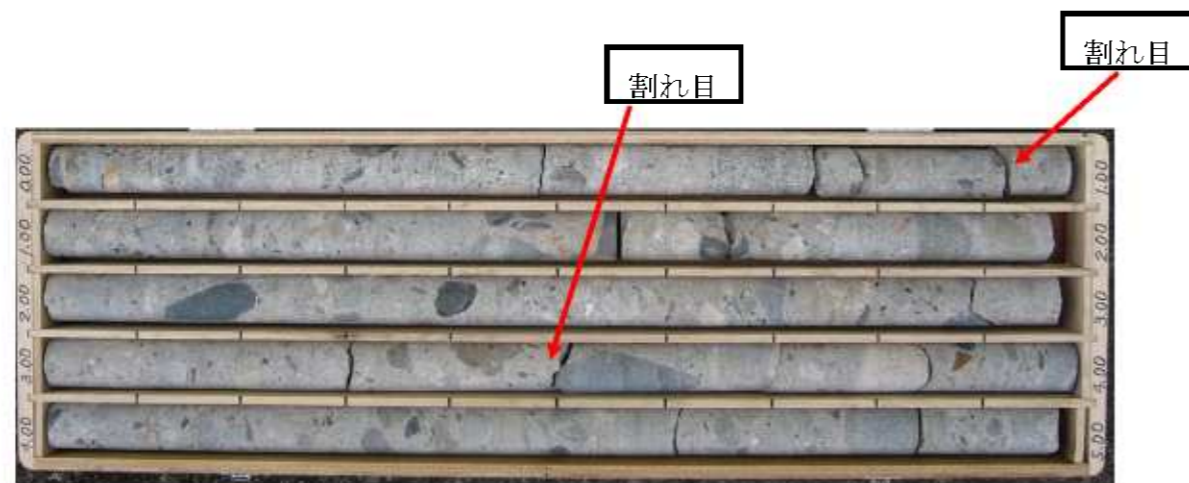
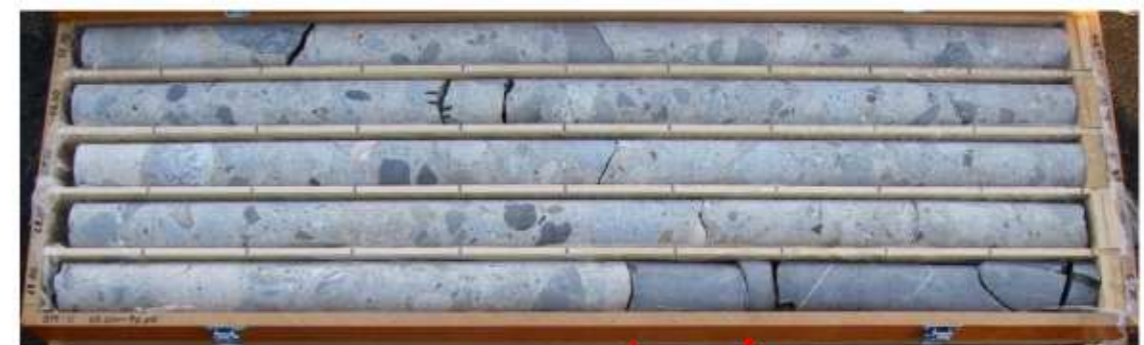
岩着面: コアでは分離しているが、割れ目面は新鮮

①幅 1mm の開口割れ目 (低角度)

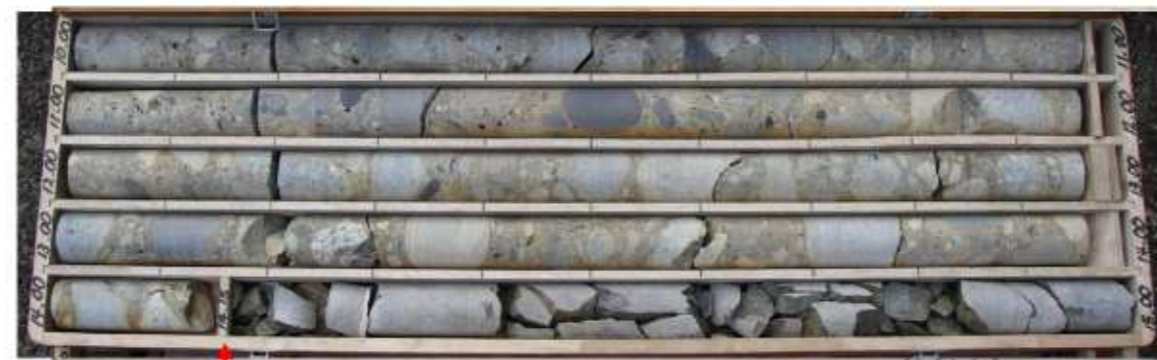
写真 - 1.1.6 ボーリングコア写真およびボアホールカメラの映像 (C-1 孔)

岩着面:コアでは分離しており、岩盤側は角礫状を呈する

全体に割れ目が多く、コア形状は悪いが、ボアホール画像では割れ目は密着している

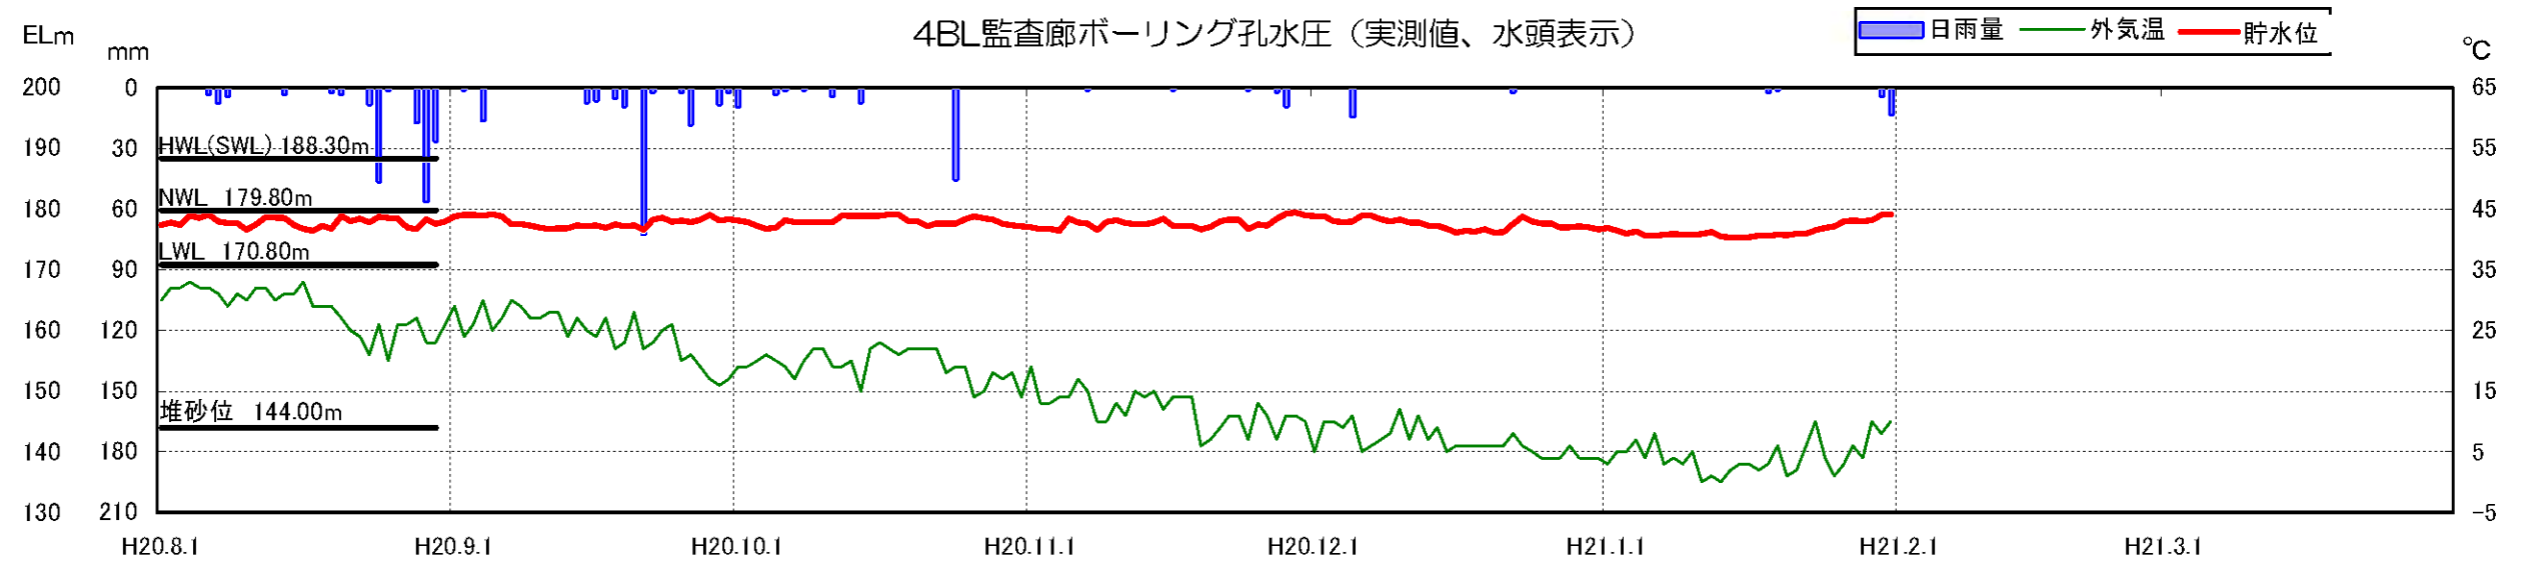
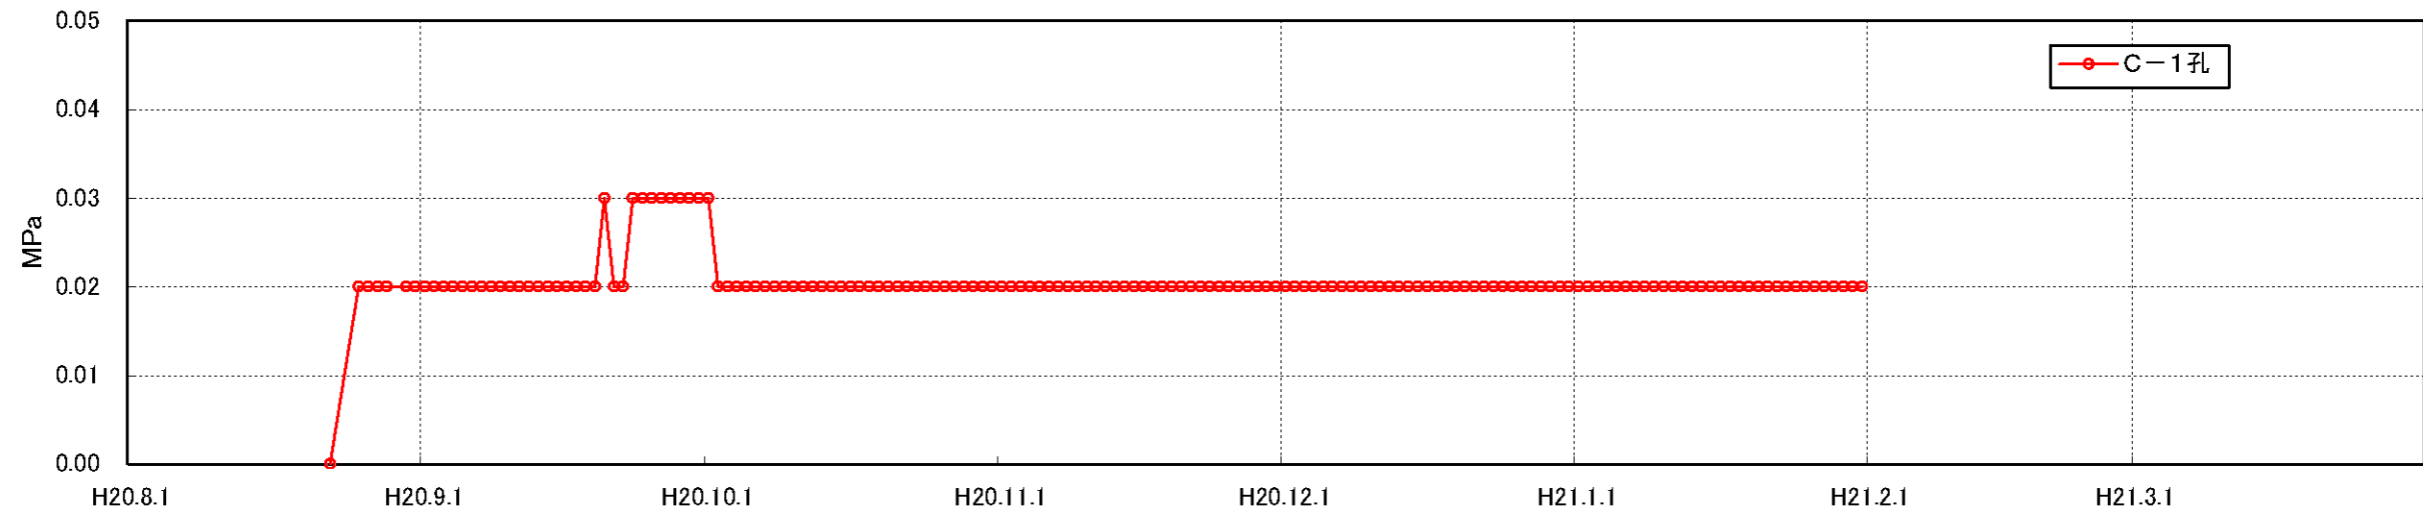
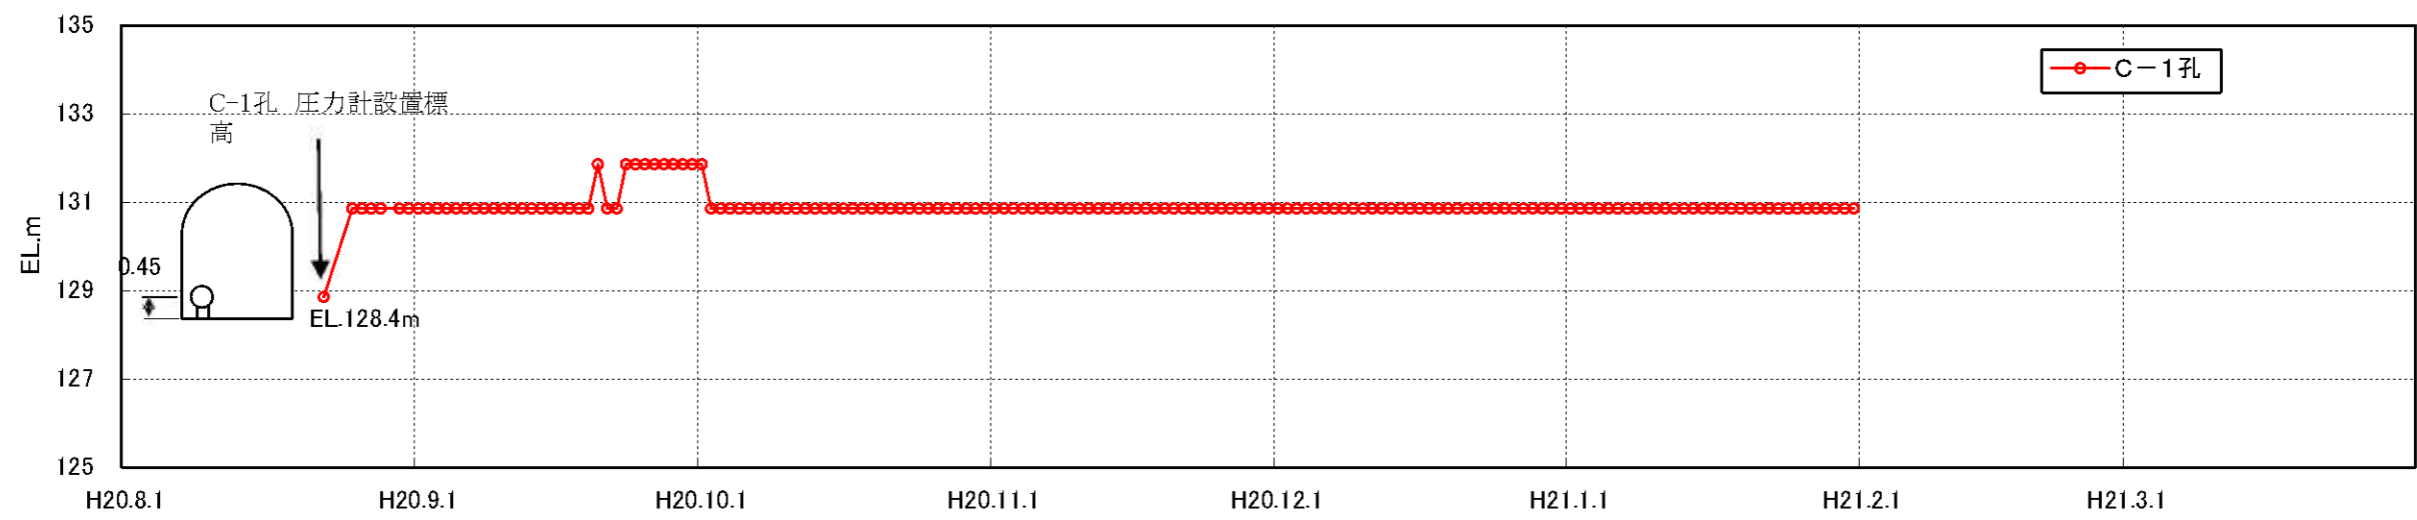
図 - 1.1.17 4BL 監査廊ボーリング孔水圧 (C-1 孔)

ボーリング孔には、ブルドン管式圧力計を設置して水圧を計測している。計測結果を図－ 1.1.17 に示すが、0.02～0.03MPa(水頭換算で EL.131～132m)の水圧が観測されている。なお、圧力計設置以降、湧水は観測されていない。

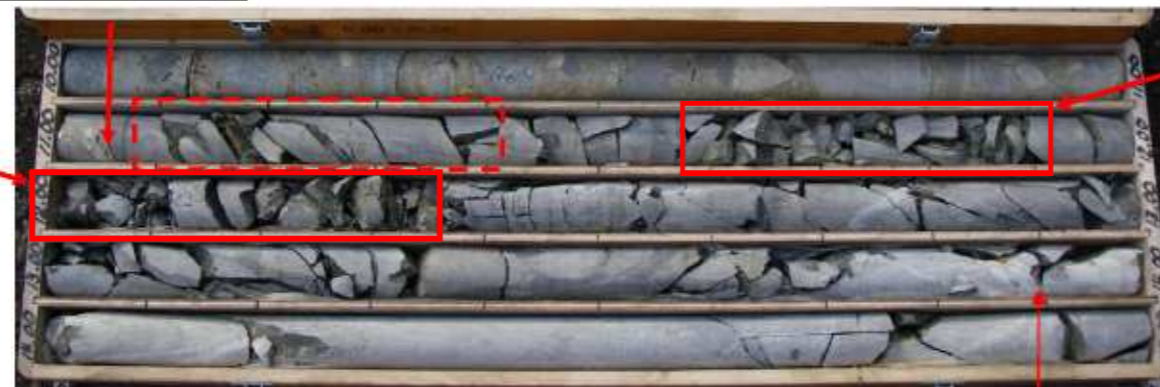
写真 - 1.1.7 ボーリングコア写真およびボアホールカメラの映像 (C-2 孔)

コンクリートと基礎岩盤との境界は密着している。基礎岩盤は亀裂が多く、特にコンクリートとの境界に近い11.1～12.4m 付近は全体に割れ目が発達し、角礫状コアを主体とする。ボアホール画像においても、割れ目が細かく発達し、一部開口割れ目が伴う状況が確認できる。角礫状部の岩片は堅硬である。

全体に割れ目が多く、コア形状は悪いが、ボアホール画像でも割れ目が発達し、割れ目沿い肌落ちしている

岩着面:密着している

開口割れ目

全体に割れ目が多く、コア形状は悪いが、ボアホール画像でも割れ目が発達し、割れ目沿い空隙および肌落ちが目立つ

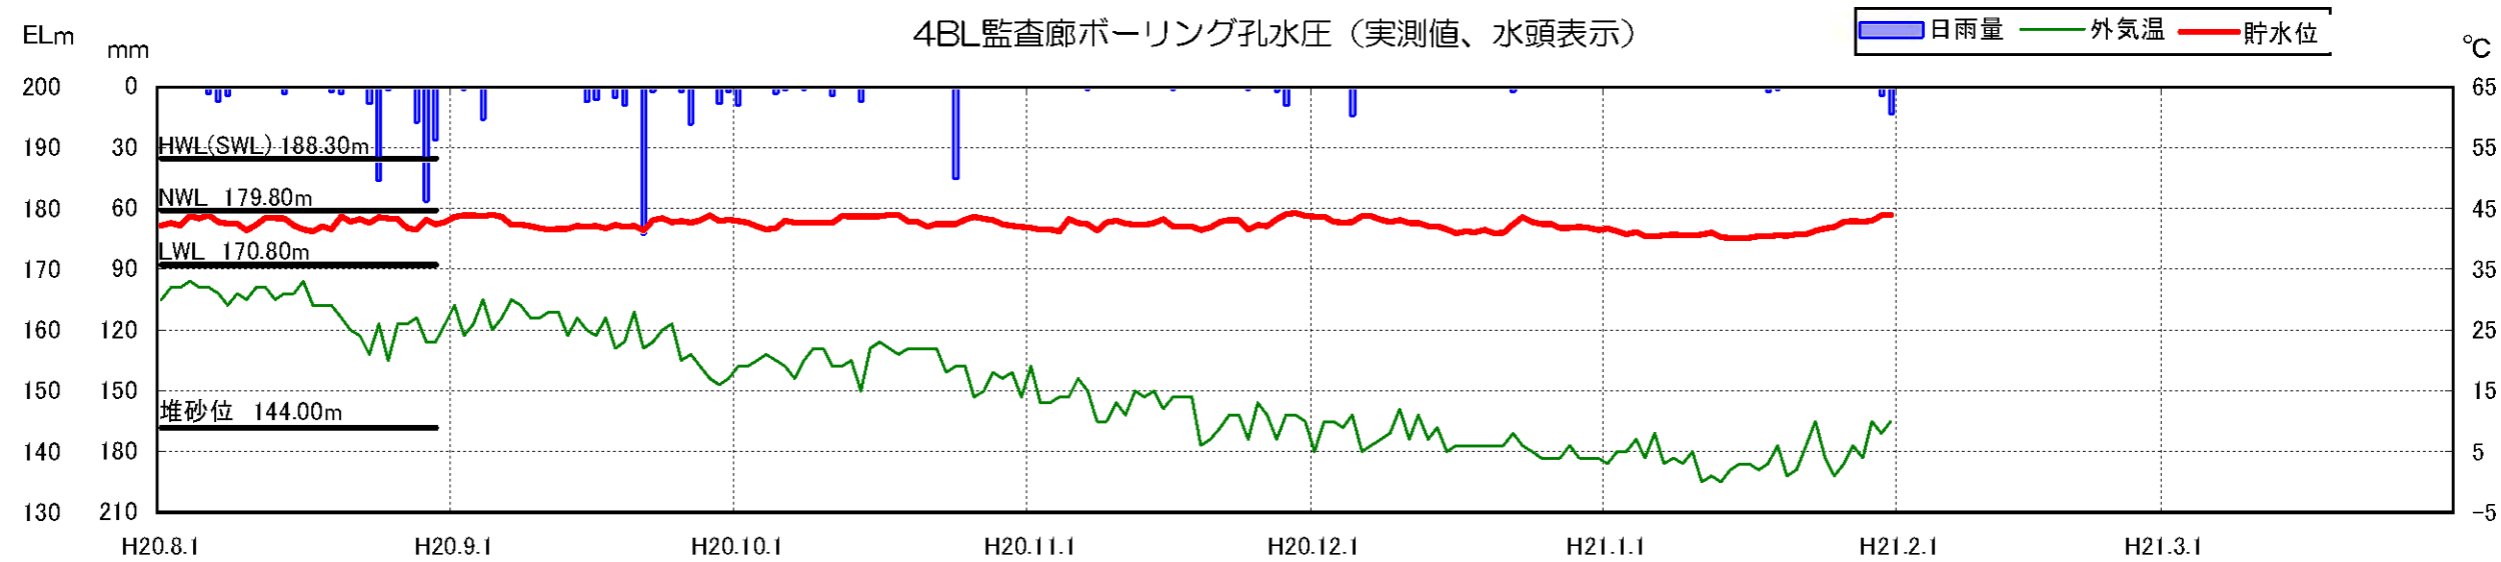
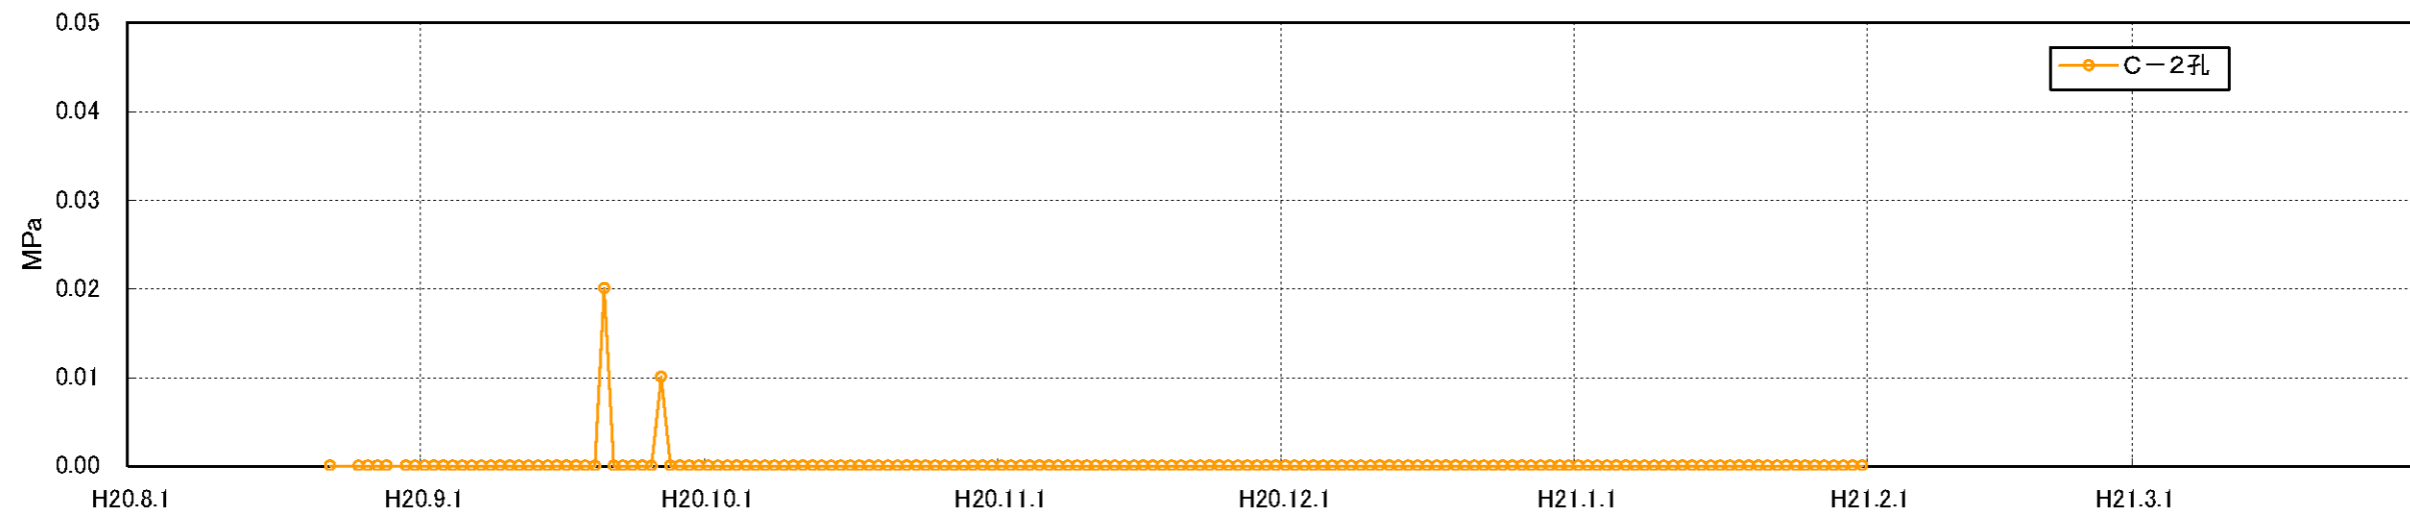
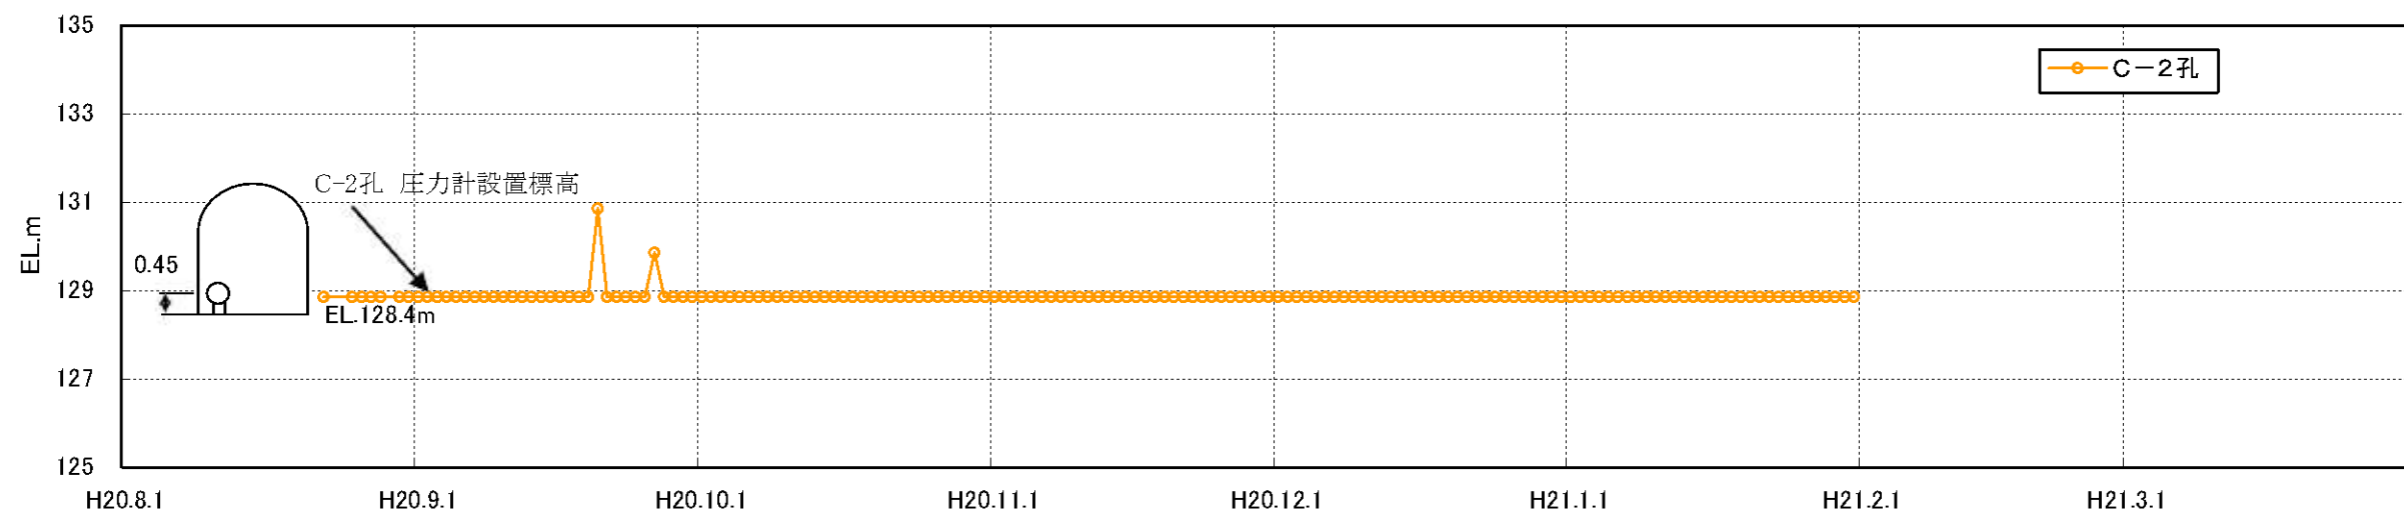
図 - 1.1.19 4BL 監査廊 ボーリング孔水圧 (C-2 孔)

一時、0.01～0.02MPa(水頭換算で EL.130～131m)の水圧が観測されたが、平成 21 年 1 月現在、水圧は観測されていない。なお、圧力計設置以降、湧水は観測されていない。

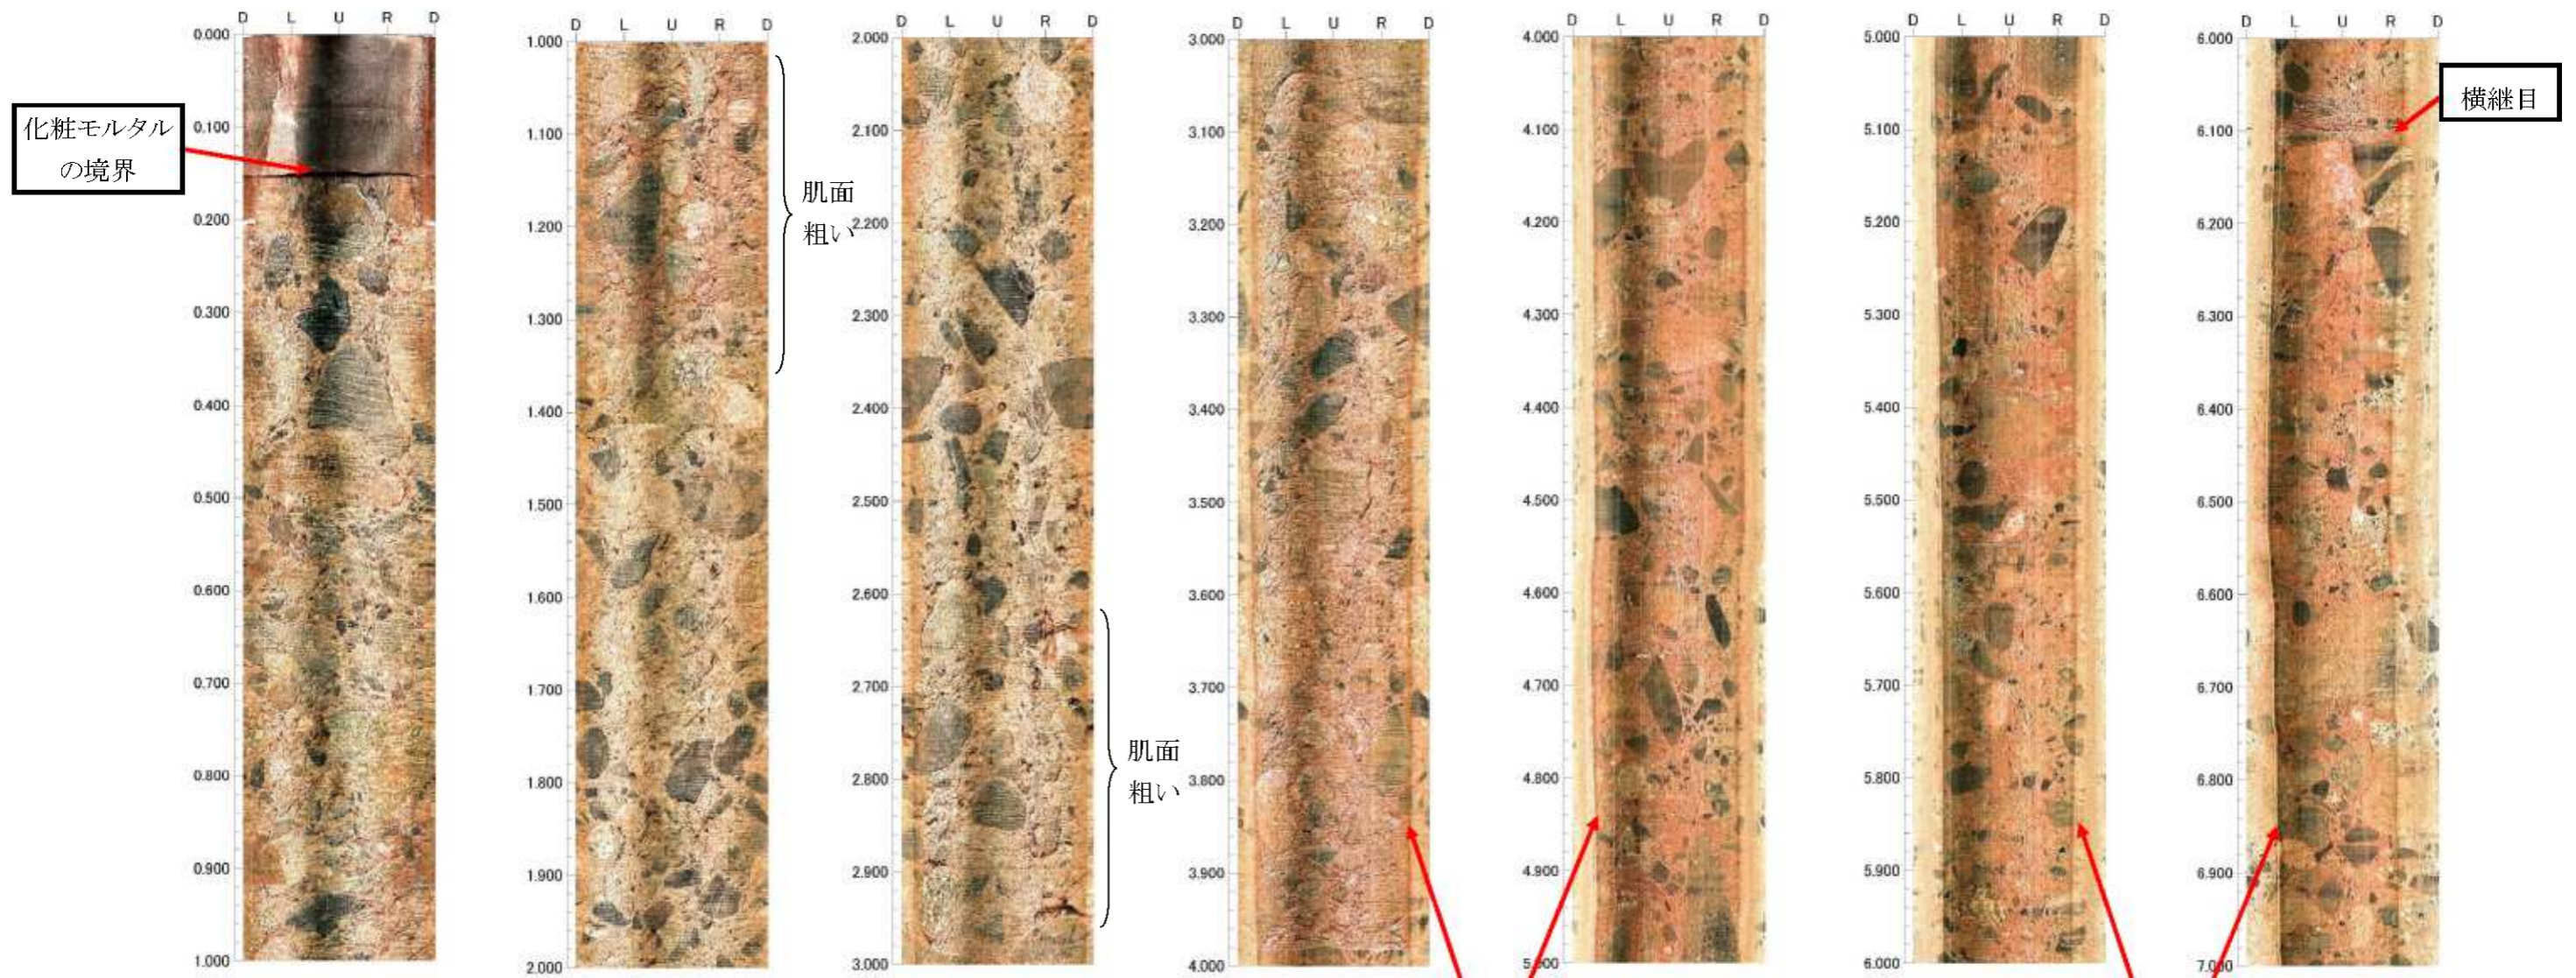
採取コアが礫状に破碎されている区間があるが、回収時の 2 度掘りによるものである。なお、ボアホールカメラで観察されるコンクリートの肌面には荒れが目立つ。また、削孔時には湧水は認められなかった。

化粧モルタル  
の境界

肌面  
粗い

コア回収時の2度掘りにより  
礫状に破碎される。
