# 丸山ダム健全性検討委員会

## 第2回委員会資料

平成21年3月11日

## 1.1 4BLの漏水について

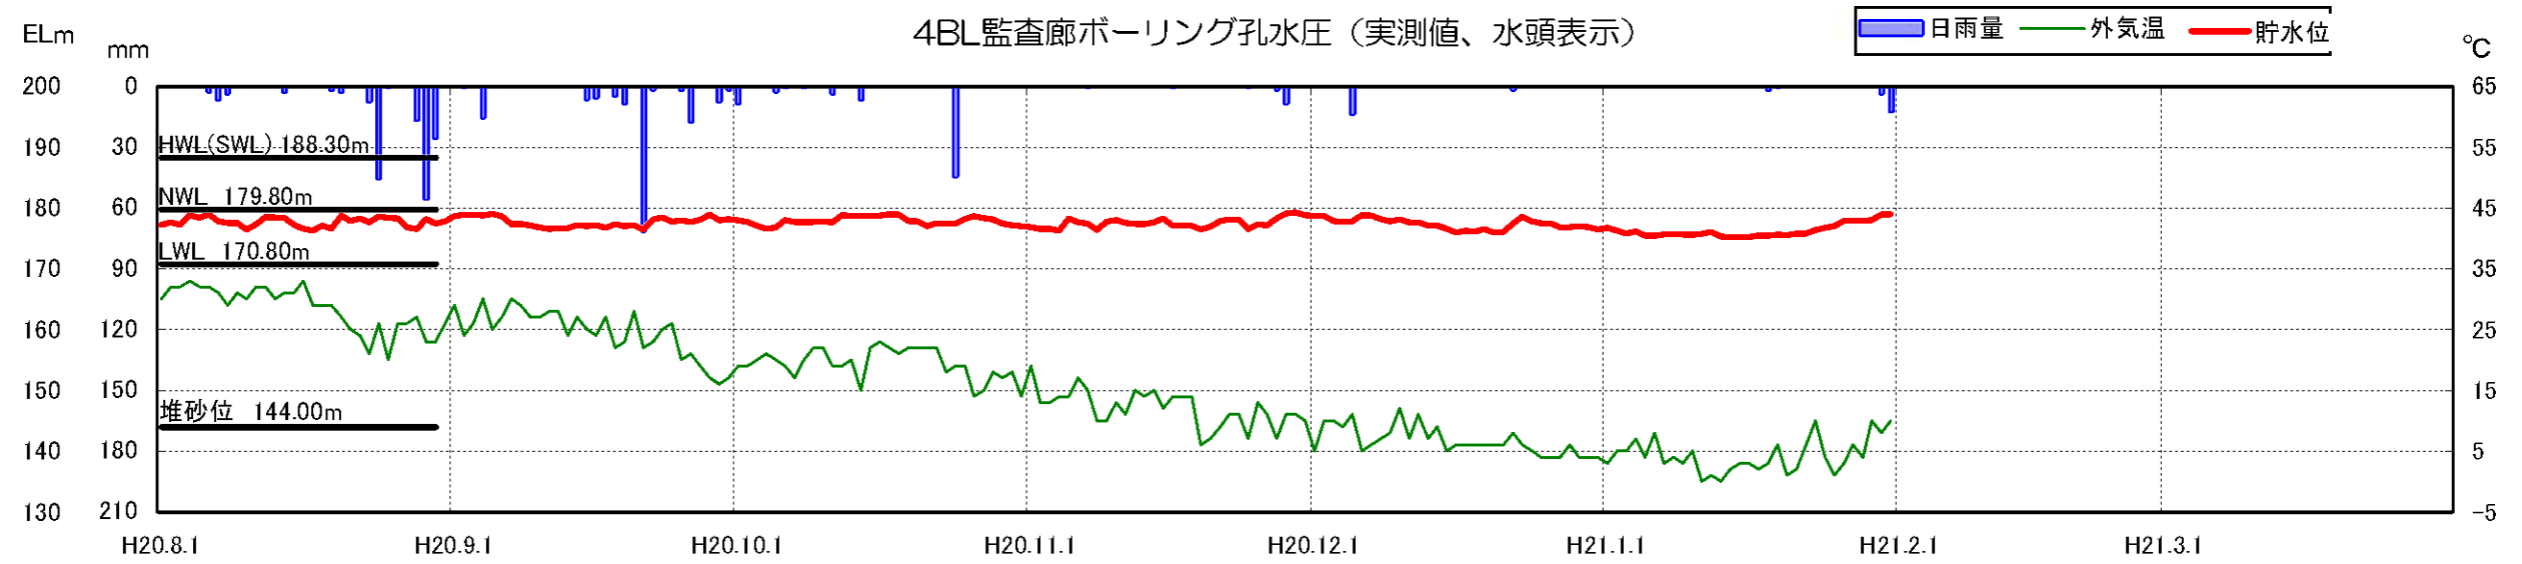
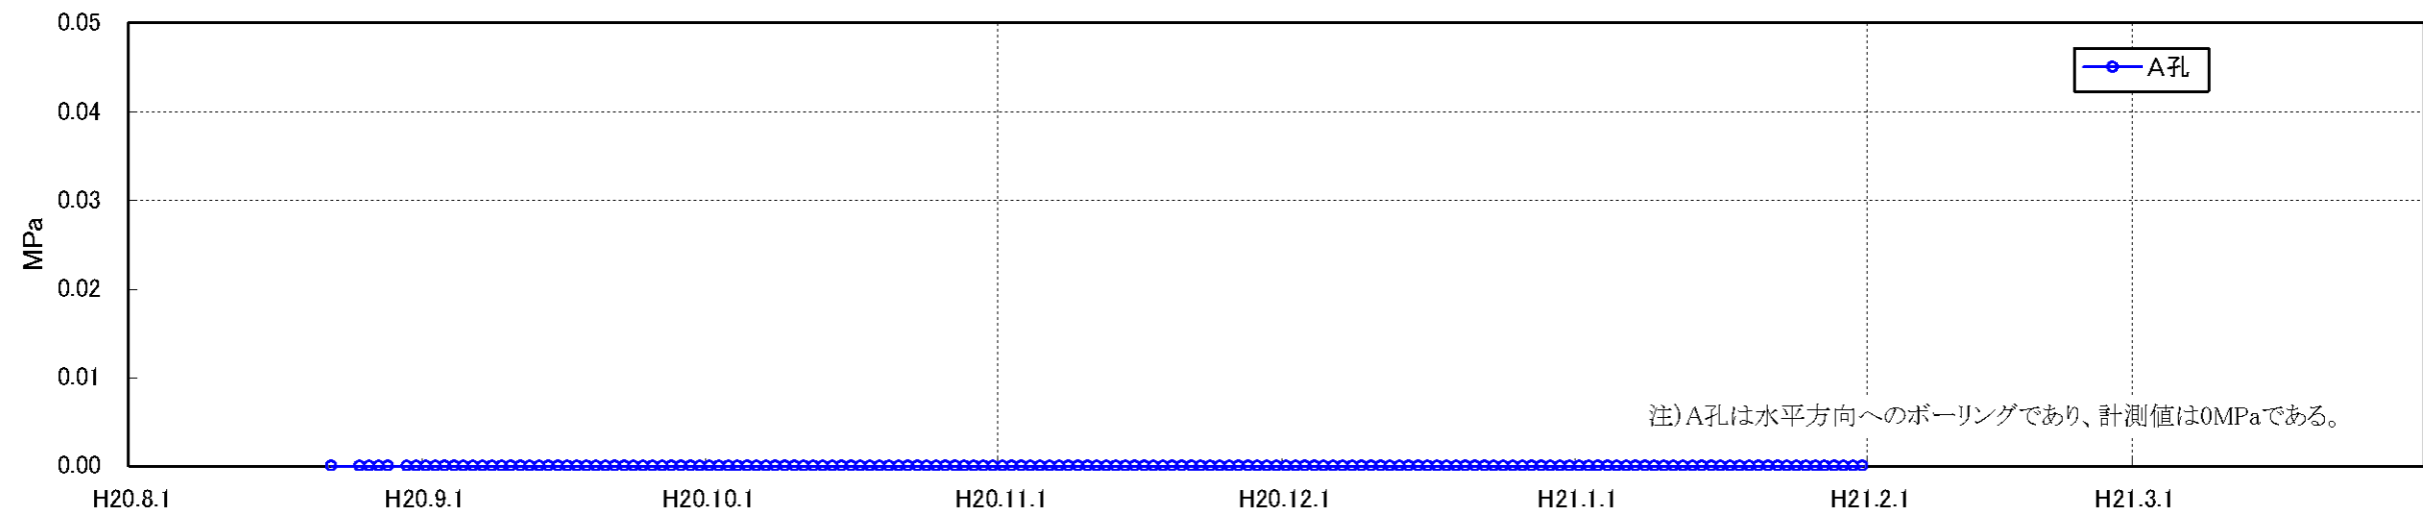
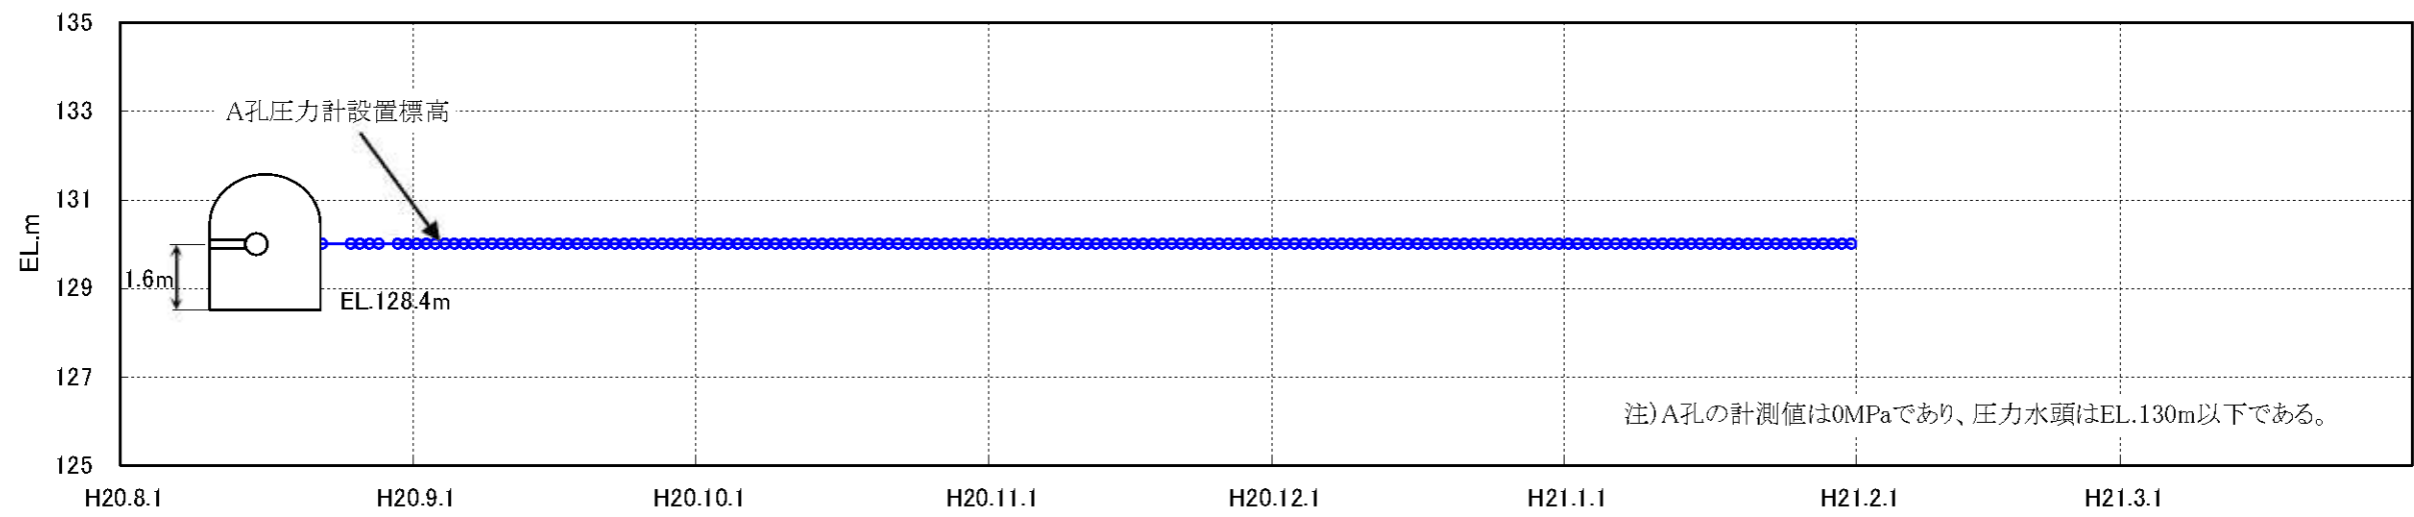
図 - 1.1.21 4BL 監査廊ボーリング孔水圧 (A孔)

ボーリング孔には、ブルドン管式圧力計を設置して水圧を計測している。計測結果を図－ 1.1.21 に示すが、水圧は観測されていない。なお、圧力計設置以降、湧水は観測されていない。

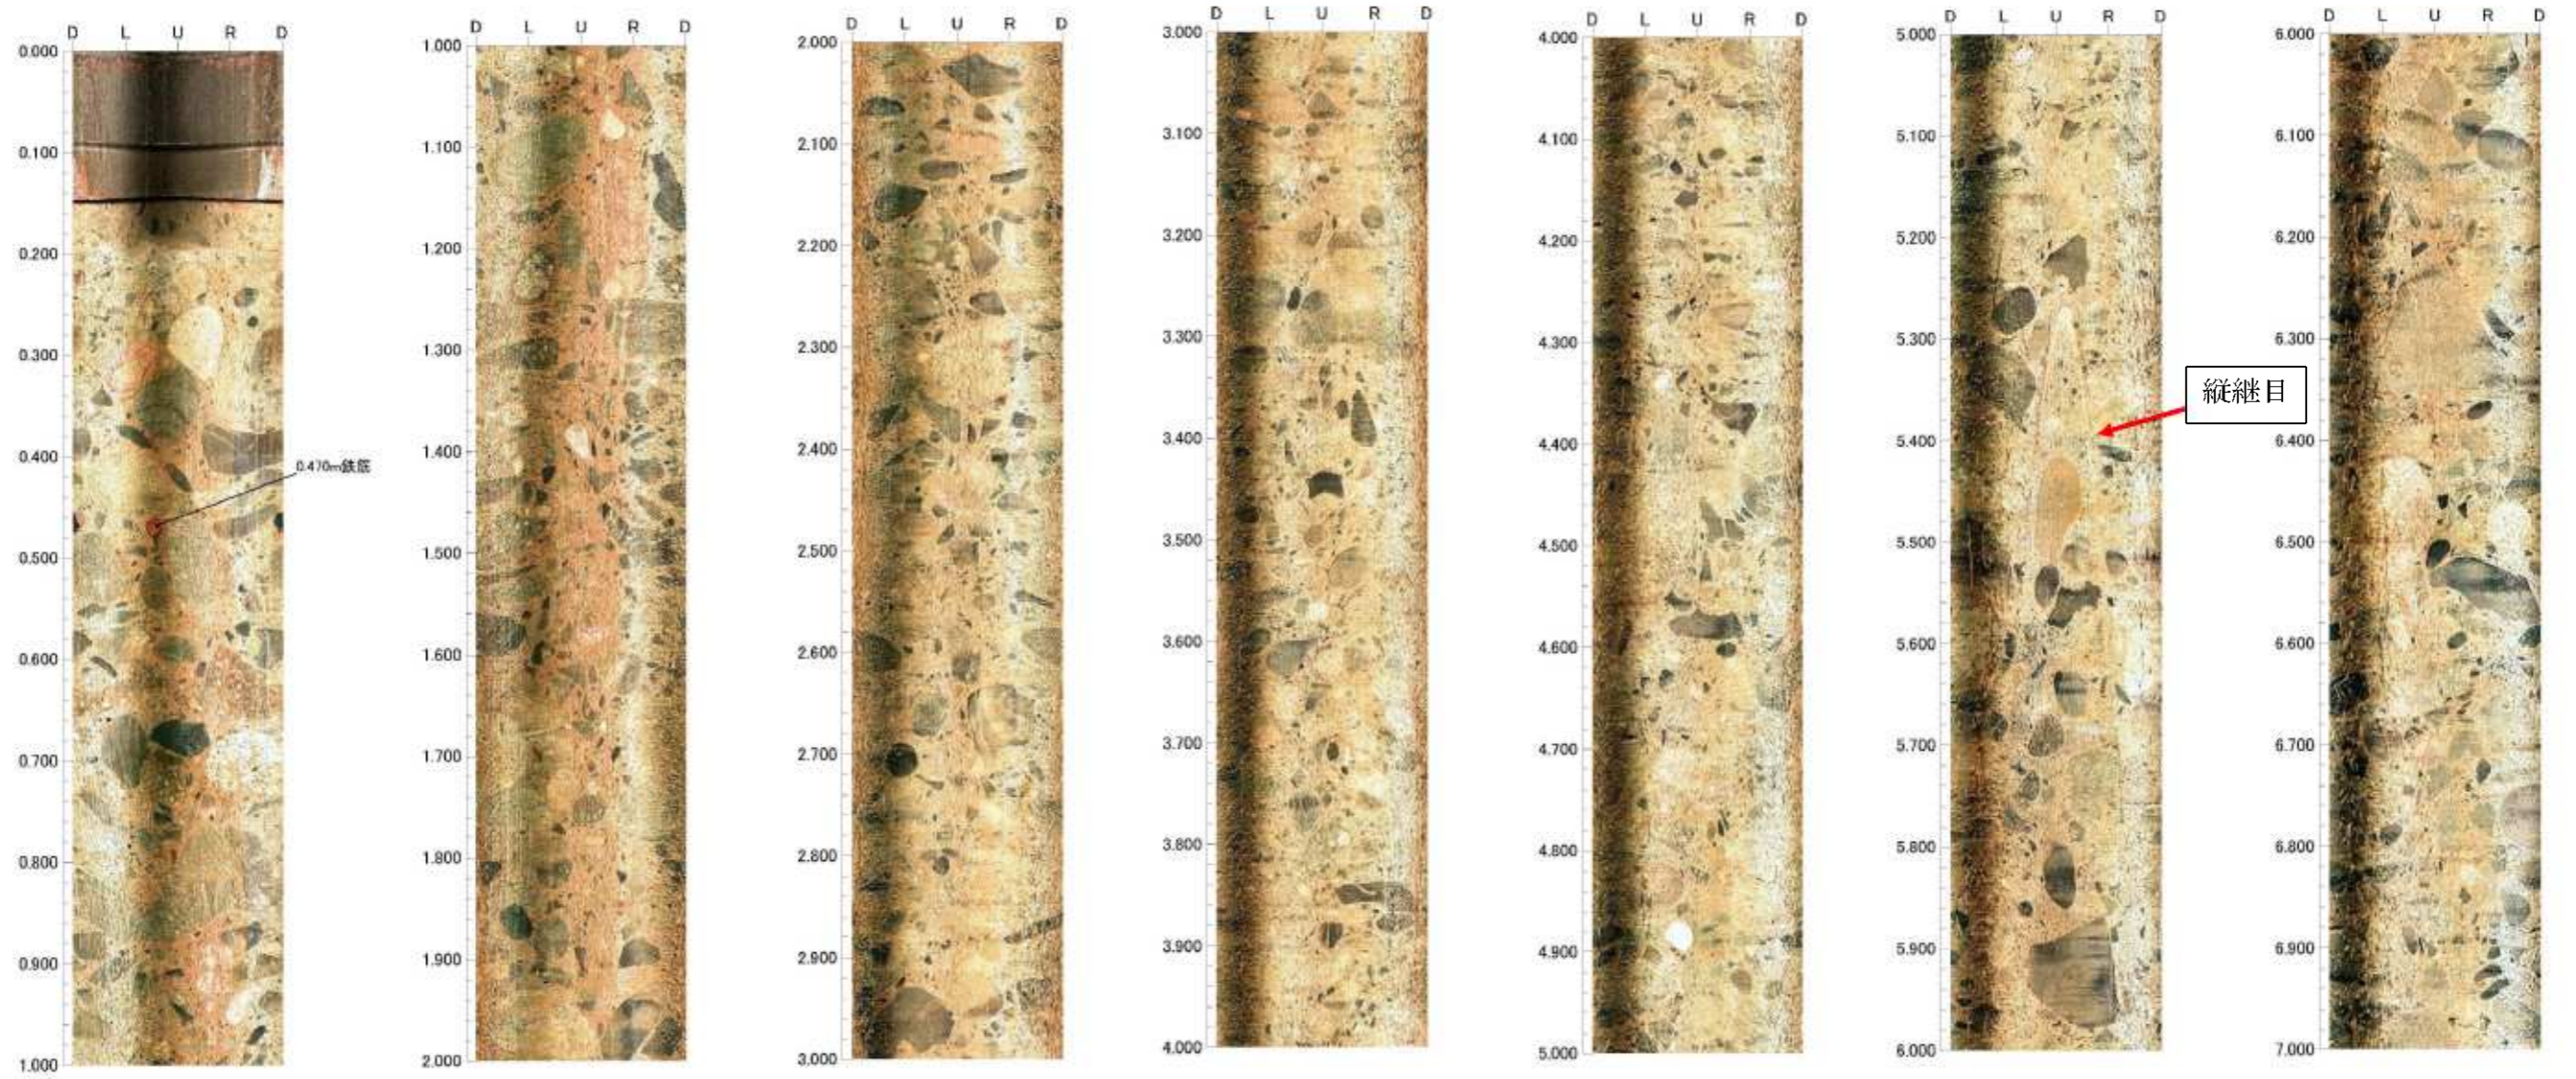
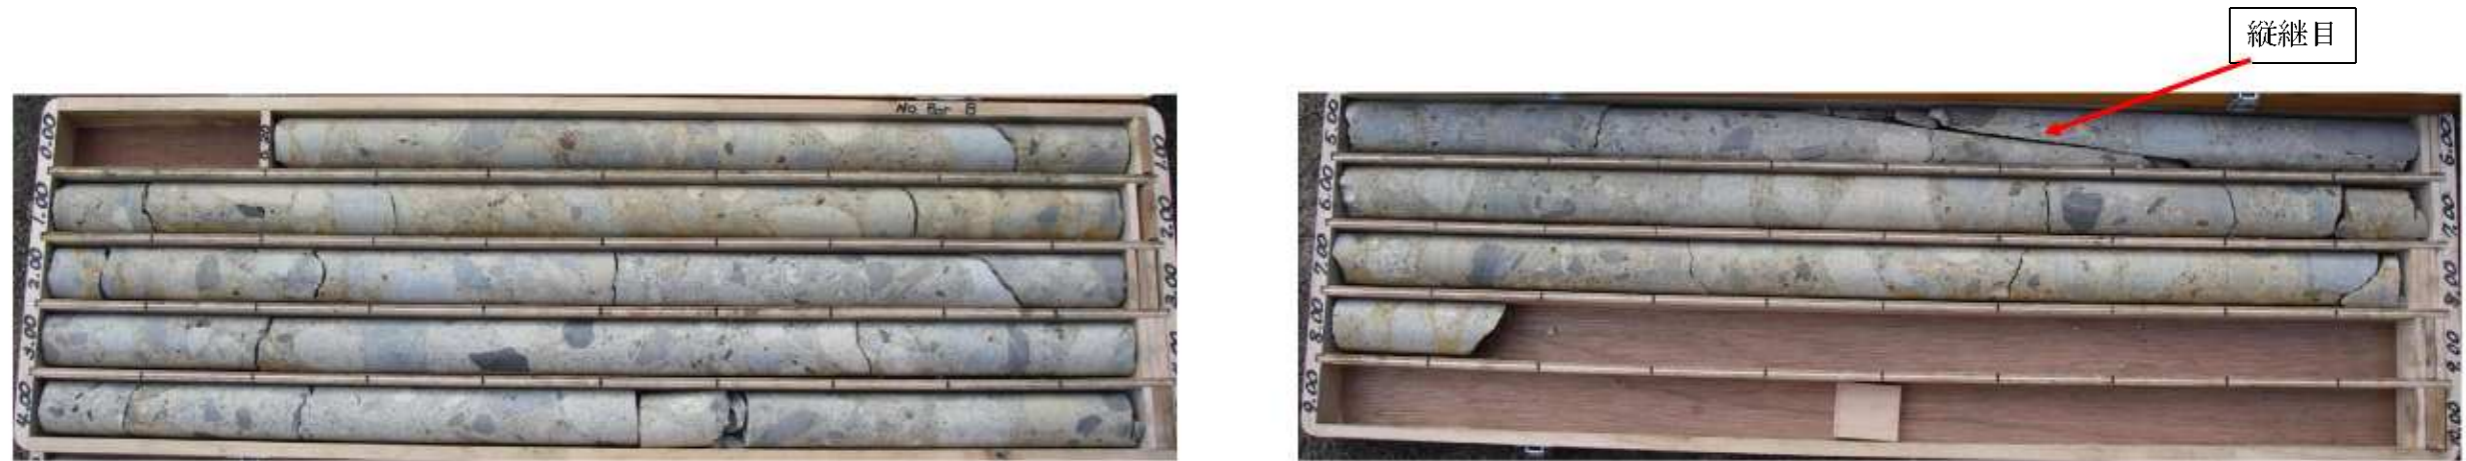
写真 - 1.1.9 ボーリングコア写真およびボアホールカメラの映像 (B 孔)

コンクリートは密実であり、劣化などは確認されなかった。また、削孔時には湧水は認められなかった。

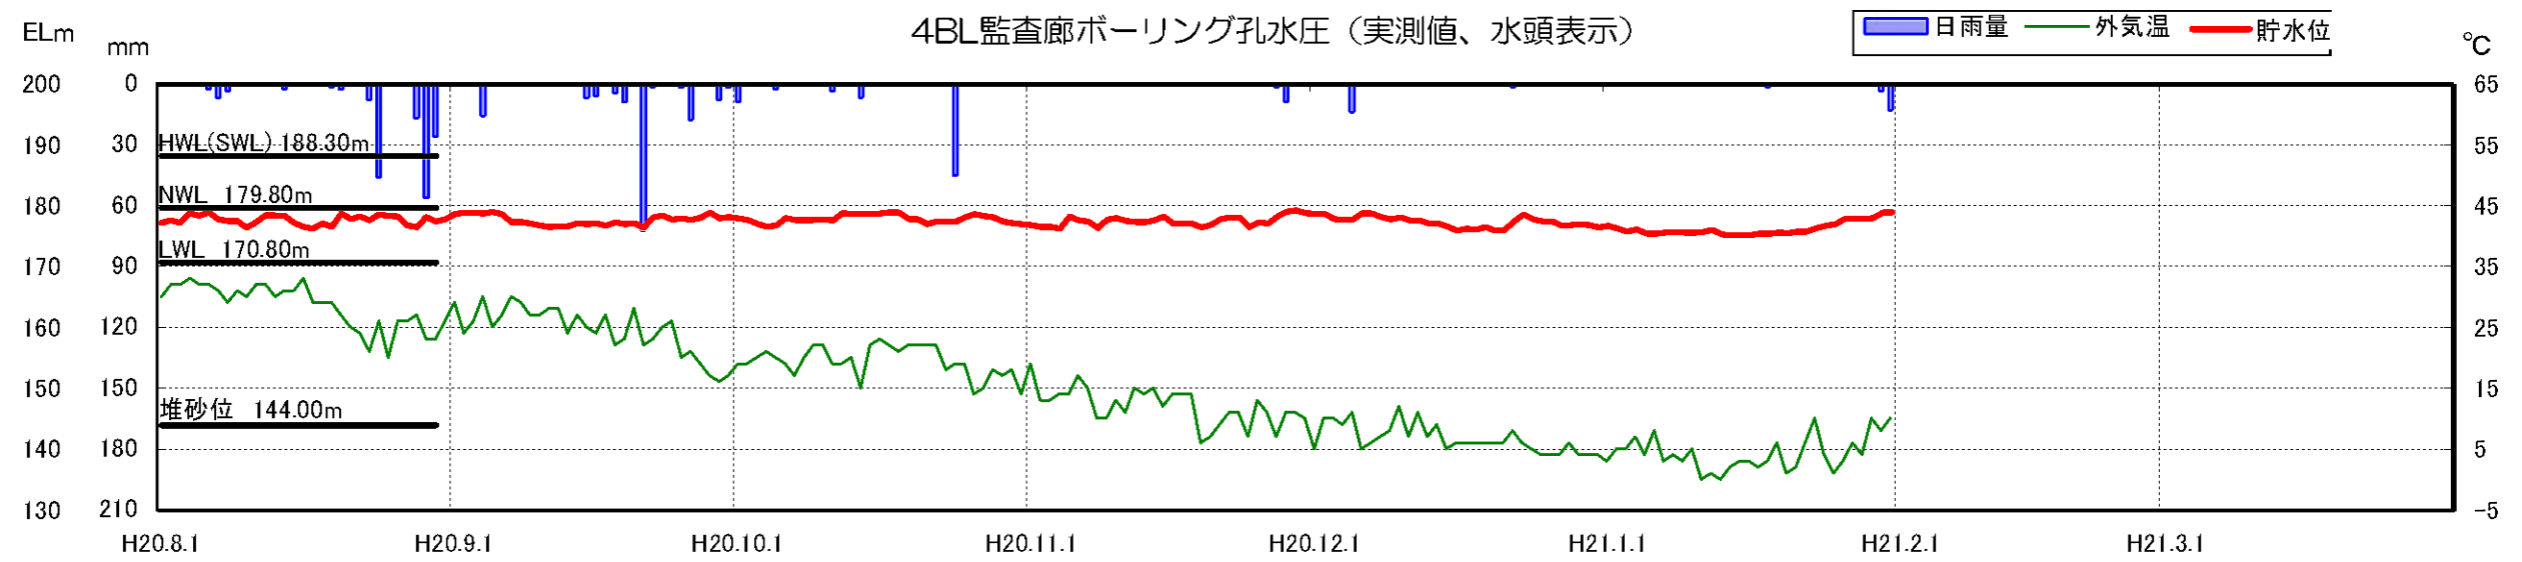
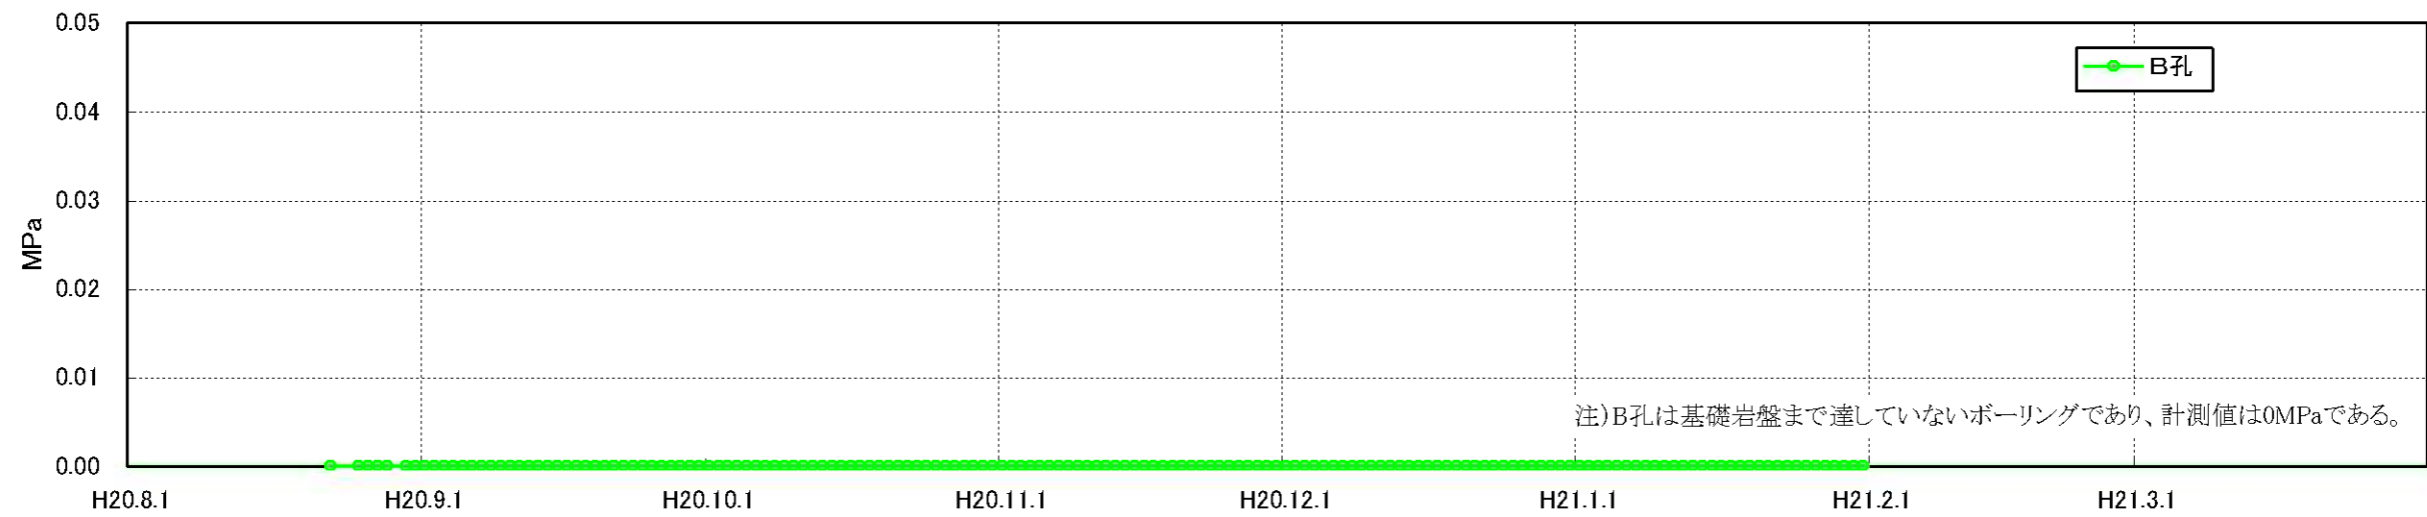
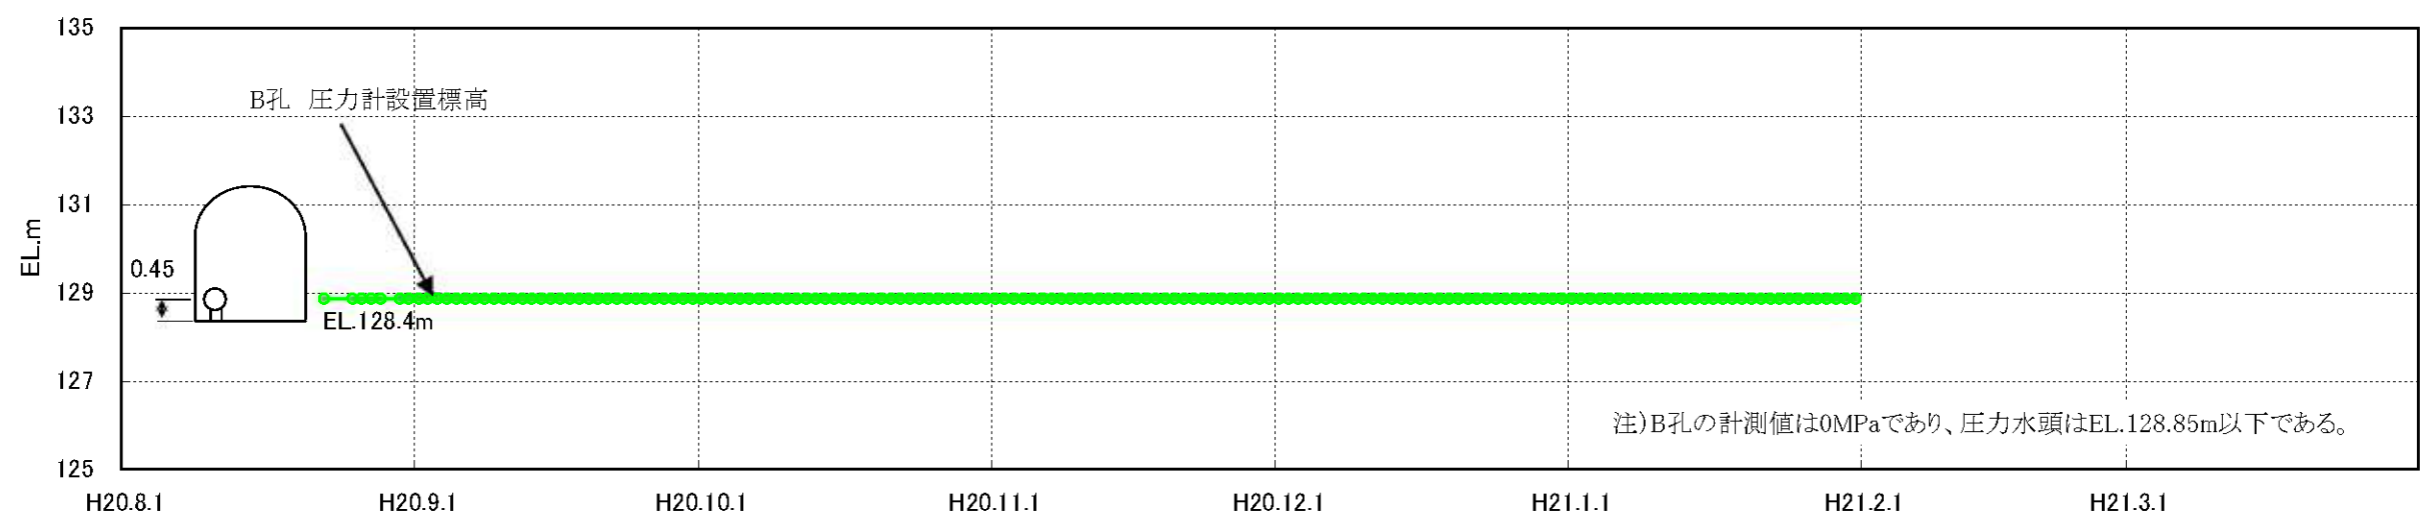
図 - 1.1.23 4BL 監査廊ボーリング孔水圧 (B孔)

4ブロックのボーリング孔による漏水箇所周辺の基礎岩盤の水頭の観測結果は、漏水箇所の流速から推定される水頭(漏水当初で EL.133.3m, 平成 20 年 7 月 16 日 EL.131.5m)よりも低いものである。

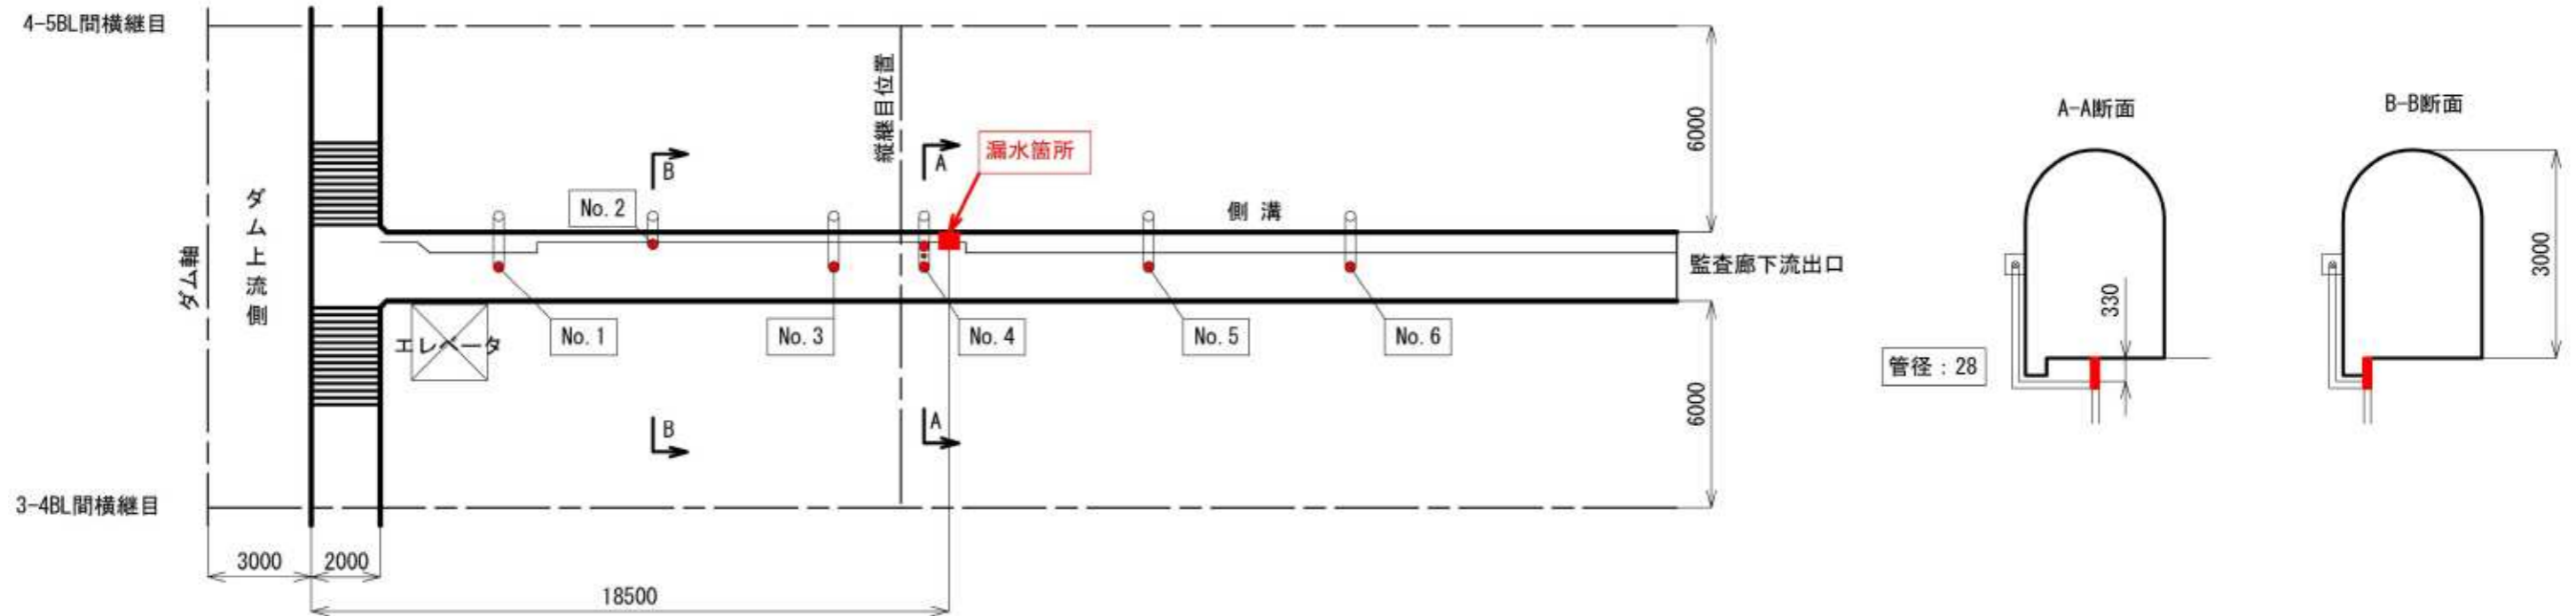
図 - 1.1.24 4BL 旧揚圧力配管調査位置図

旧揚圧力配管のドリリングによる調査の結果、監査廊底版標高(EL.128.4m)程度までの水頭は存在するが、漏水箇所の流速から推定される水頭(EL.131.5m 以上)はなく、4BL 漏水との関連はないと考えられる。

旧揚圧力配管 No.4 において小口径の穴を削孔した結果、にじみ程度の漏水であった。また、他の配管 No.2, 3, 5, 6 においても同様の確認を行ったがいずれもにじみ程度の漏水であった。これより、これらの箇所において、監査廊底版標高(EL.128.4m)程度までの水頭は存在するが、漏水箇所の流速から推定される水頭(少なくとも EL.131.5m 以上)はなく、4BL 漏水との関連はないと考えられる。

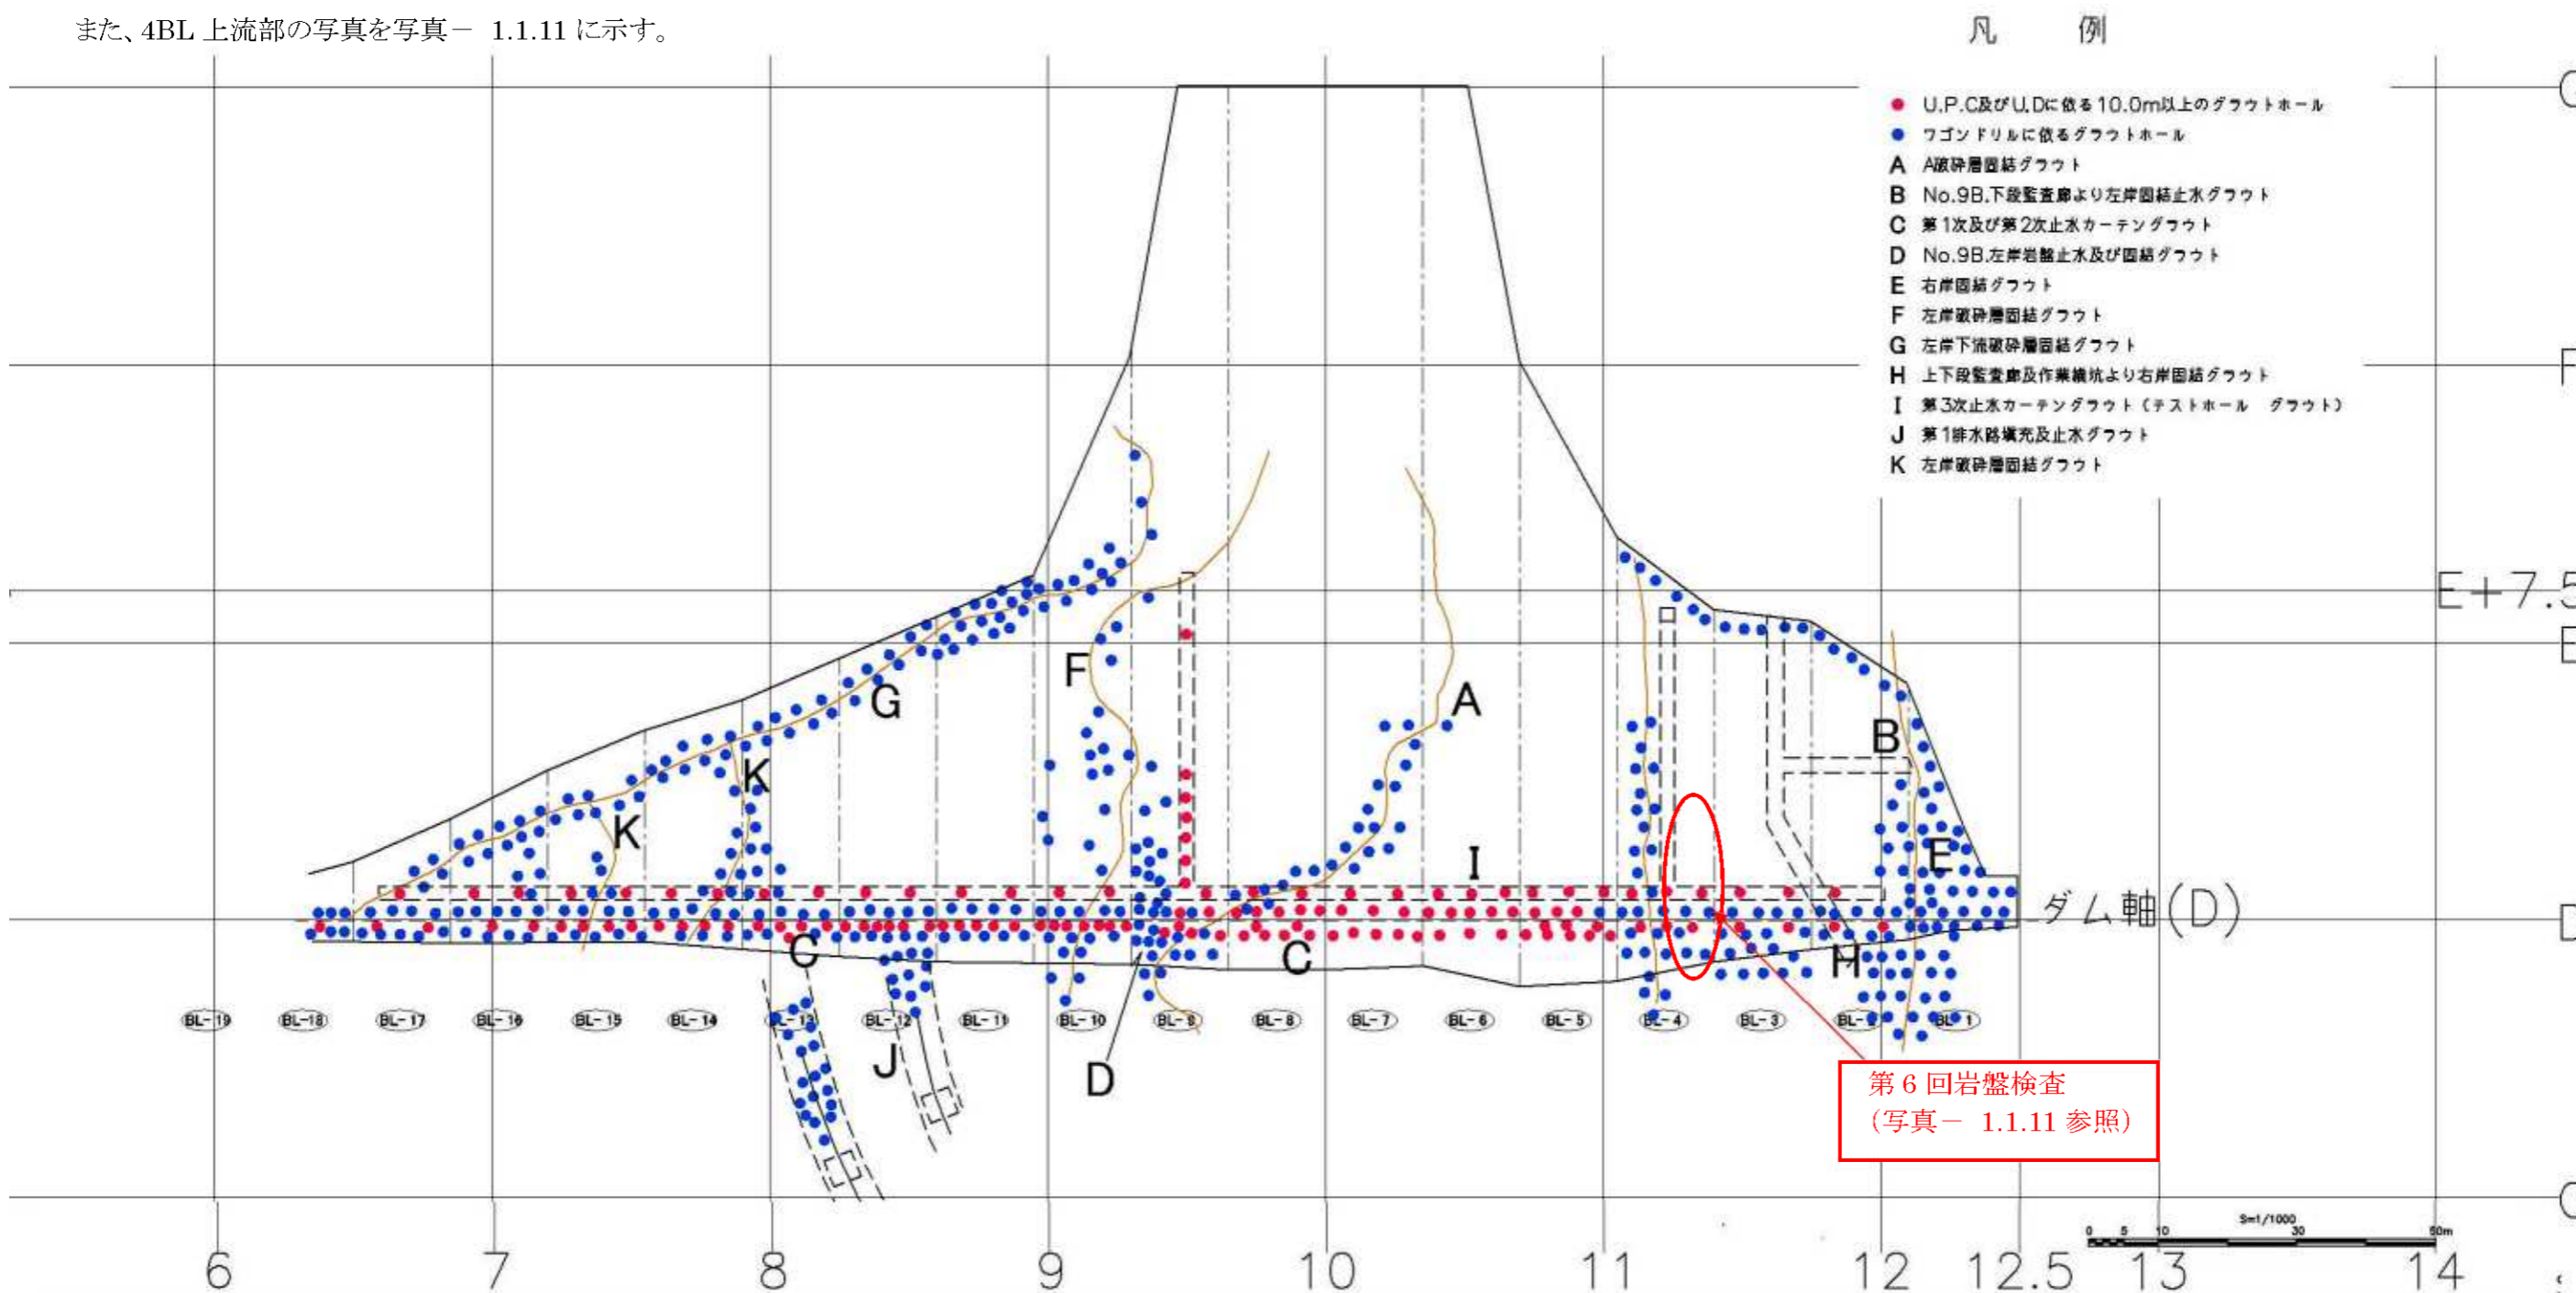
図- 1.1.25 丸山ダムの基礎処理工配置図 ※「丸山発電所工事誌 土木編」から作成

丸山発電所工事誌に記載される基礎処理工配置図を図- 1.1.25 に示す。同図には、掘削面において弱層部補強のグラウトを行った破碎層の位置が図示されている。

4BLには、上下流にグラウトの対象とした破碎層が図示されている。

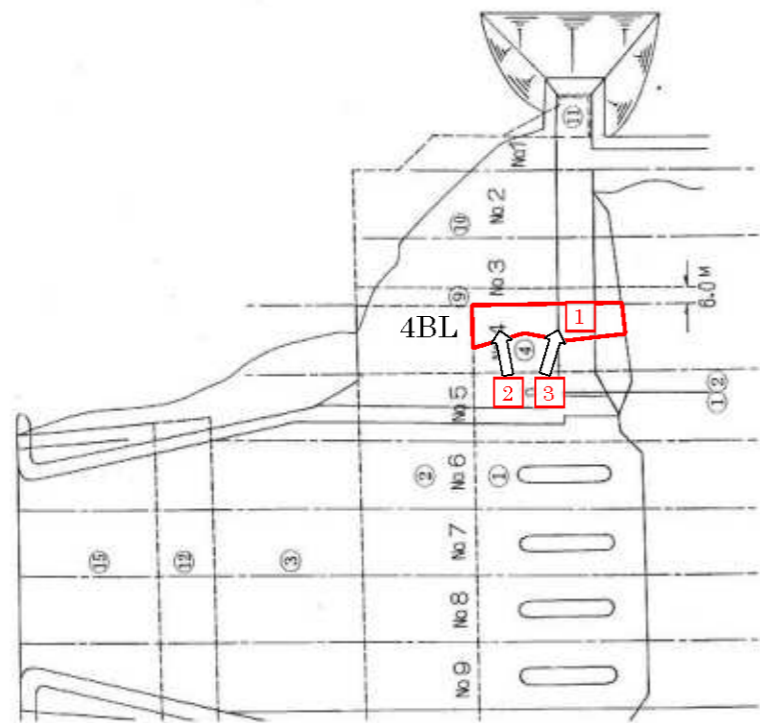
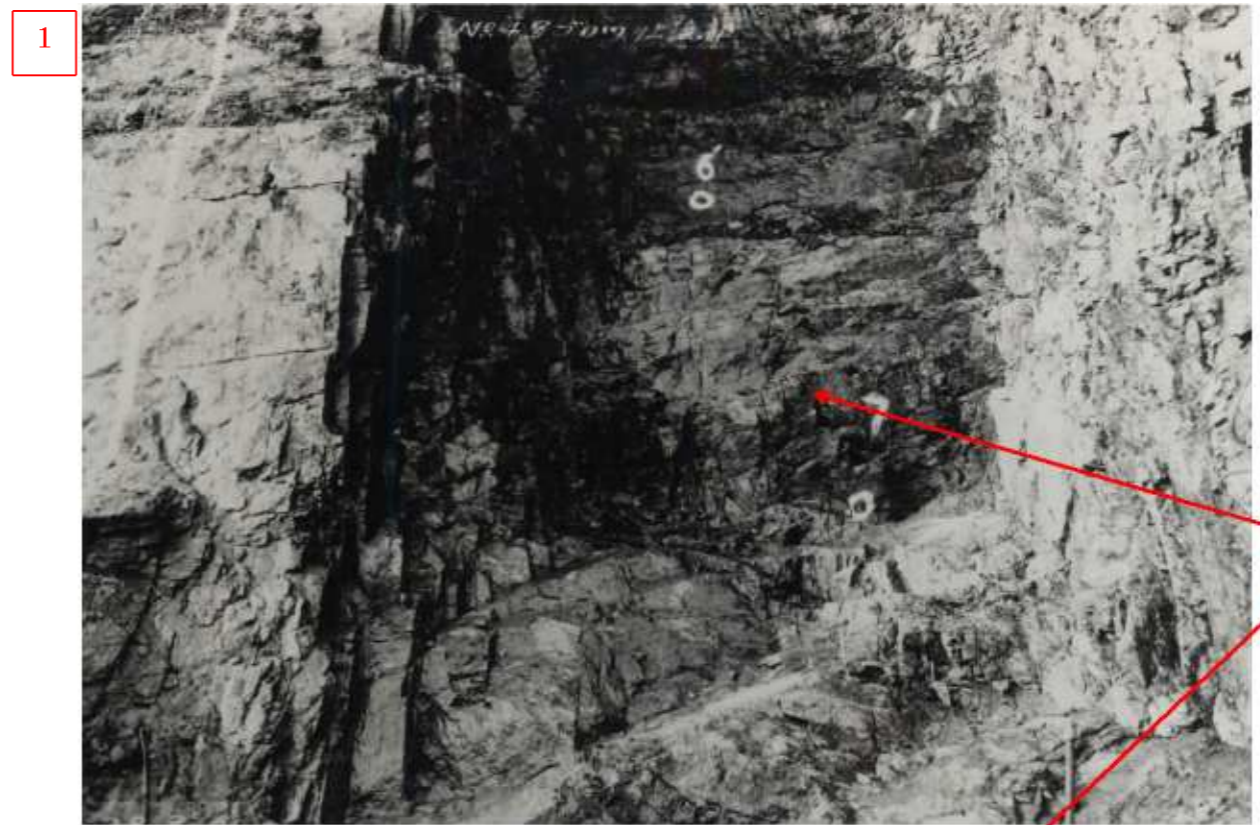
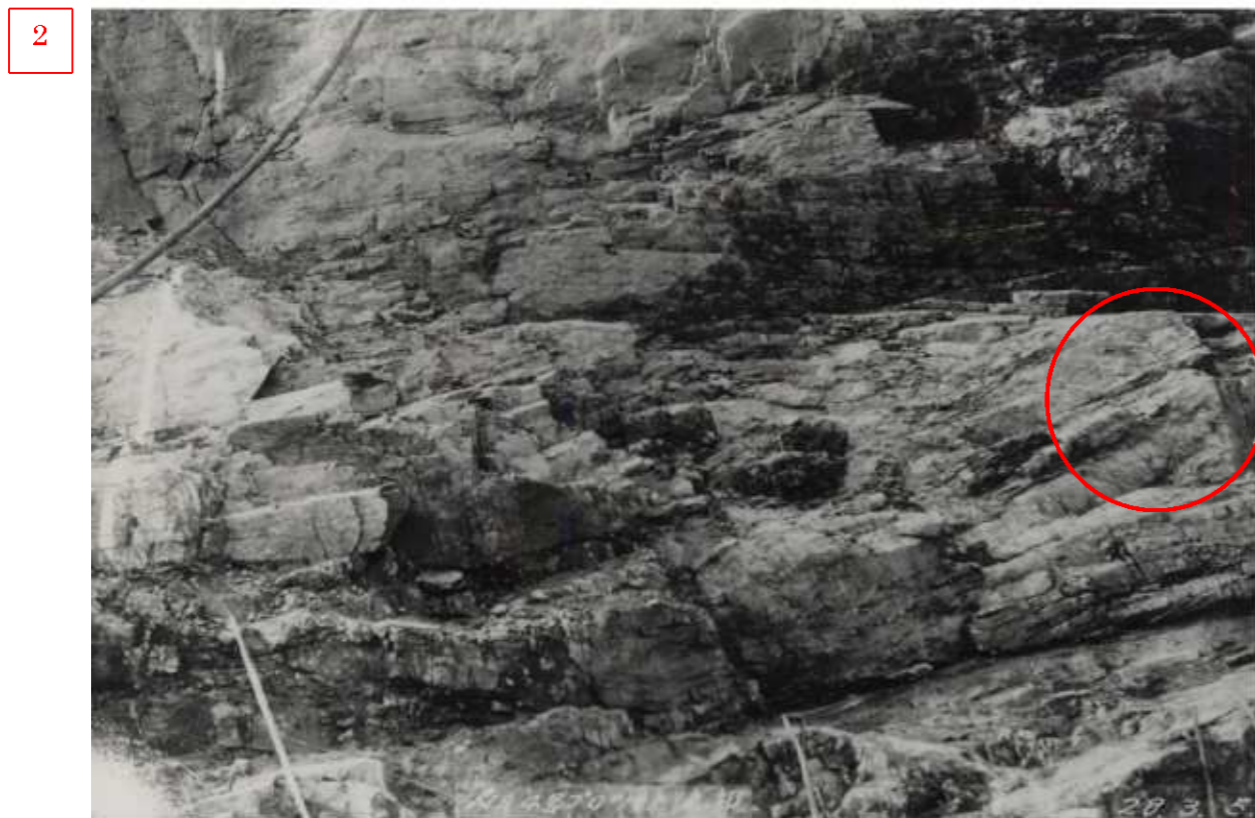
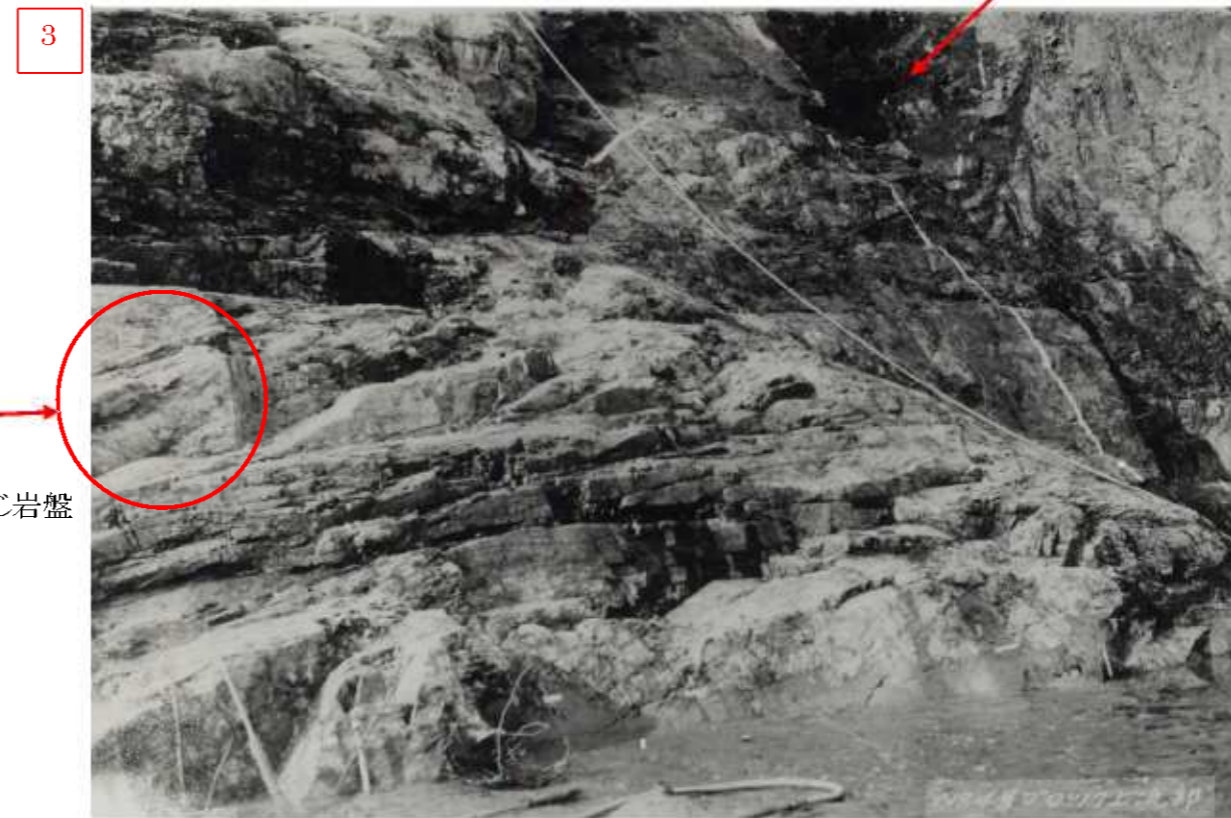
写真 - 1.1.11 No.4号ブロック上流部(第6回岩盤検査) S28.3.5

また、4BL上流部の写真を写真- 1.1.11 に示す。

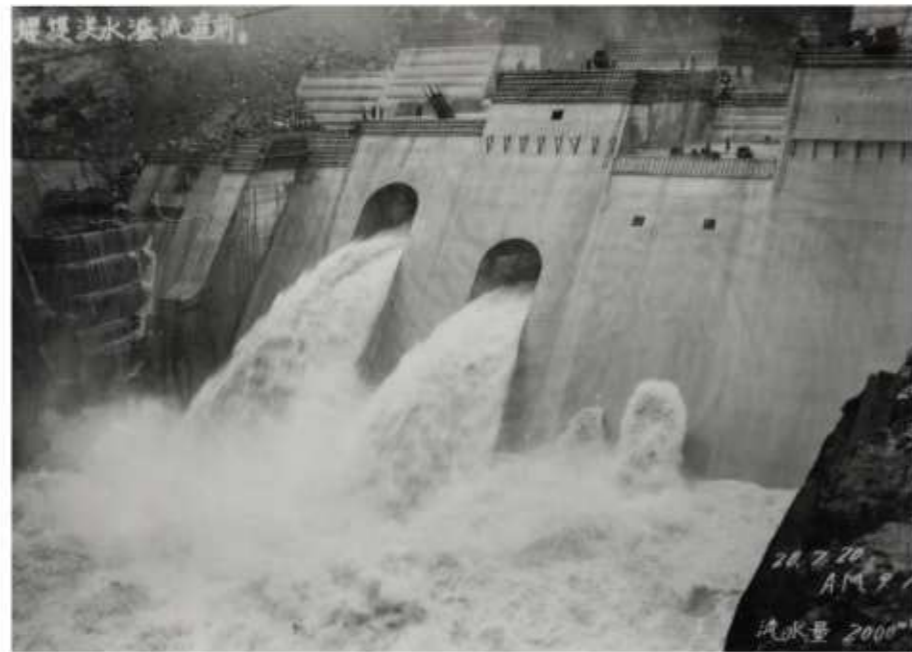
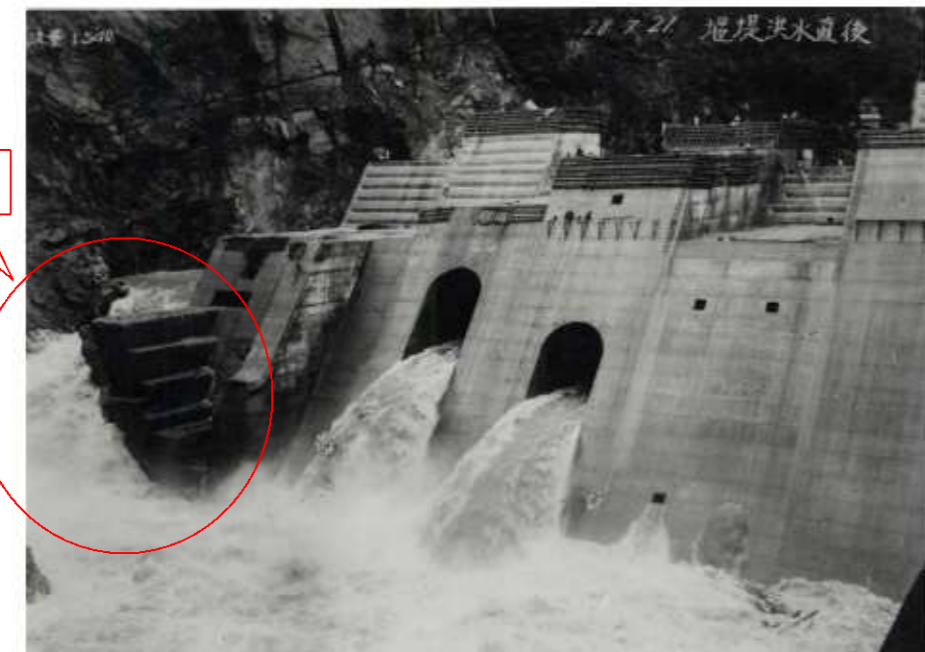
写真-1.1.12 右岸崩落ならびに洪水状況(昭和28年7月20日出水)

越流直前の状況

越流後の状況

丸山ダム発電所工事誌には、洪水により4BLの岩着部が洗掘されたことが記載されている。洪水前後の岩盤線の見取り図(図-1.1.26)や、写真(写真-1.1.12~写真-1.1.14)から、洪水による洗掘は、4BLの下流部において大きく生じているものと推定されるとともに、写真-1.1.15より、4BL側面部で生じている。

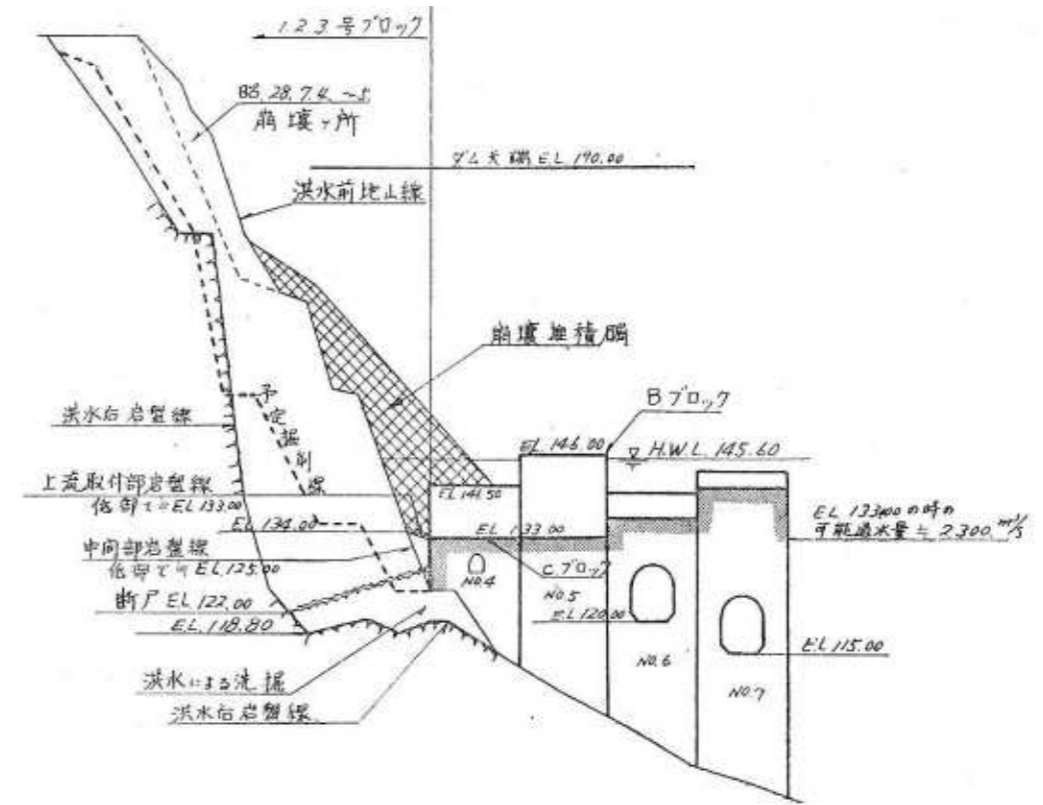
図-1.1.26 右岸取付部見取図

丸山ダムでは、昭和28年7月の洪水に伴う右岸アバット地山の崩壊により、ダム堤体(基礎掘削線)の形状が大幅に変更された。図-1.1.26に洪水前地山線と当初掘削予定線を示す。図-1.1.27に4BL周辺の施工実績を示す。4BLのEL.141.5mでは、右岸アバット地山の崩落時に昭和28年7月から10月の長期間にわたって打設が休止されている。このとき、4BLより右岸側については、未打設であった。
