# 丸山ダム健全性検討委員会

## 第2回委員会資料

平成21年3月11日

## 1.1 4BLの漏水について

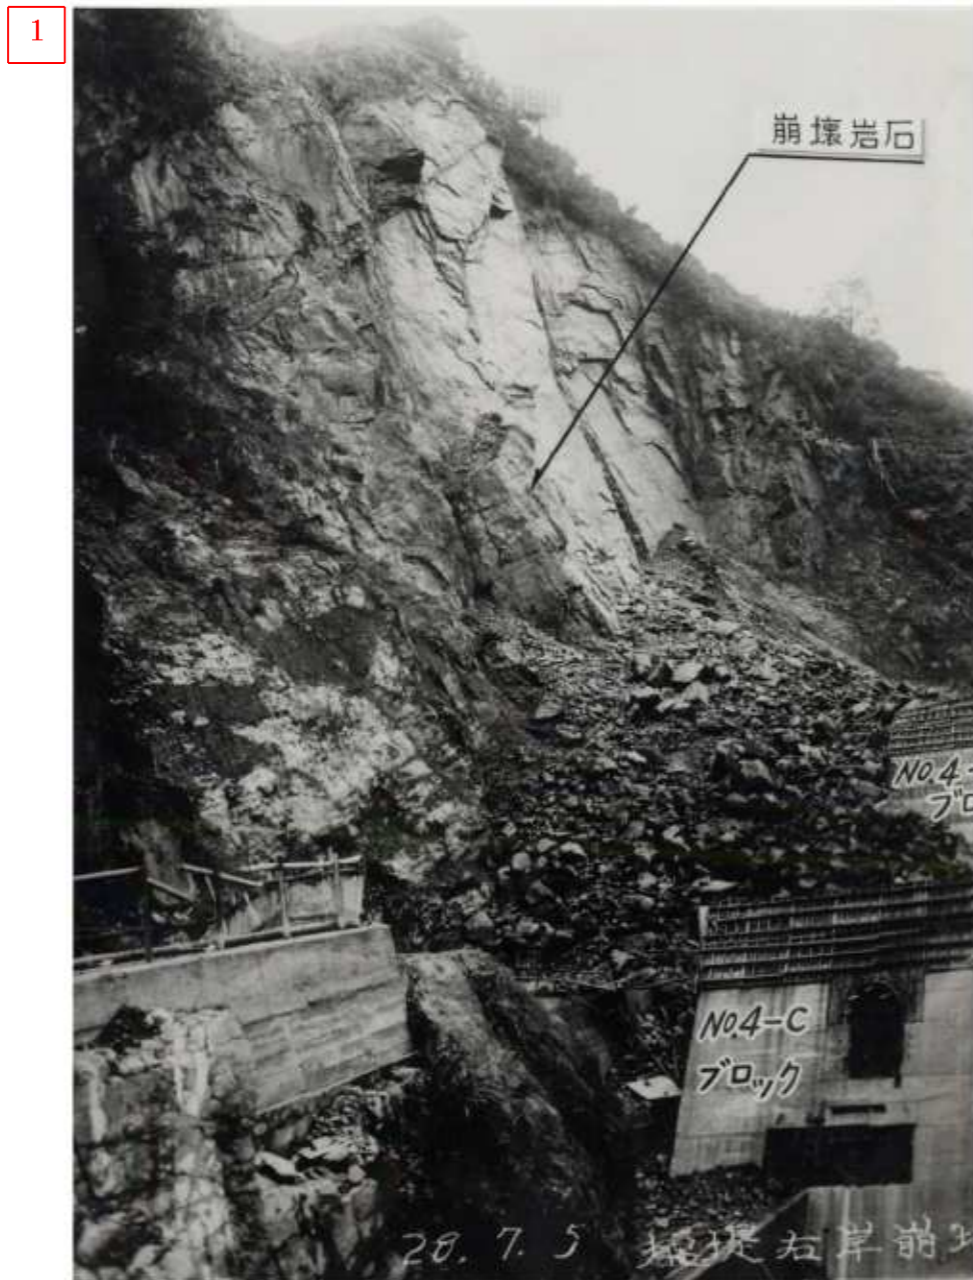
写真 - 1.1.13 右岸崩落状況(出水前)(昭和 28 年 7 月 5 日)

丸山ダム発電所工事誌には、洪水により4BLの岩着部が洗掘されたことが記載されている。洪水前後の岩盤線の見取り図(図-1.1.26)や、写真(写真-1.1.12~写真-1.1.14)から、洪水による洗掘は、4BLの下流部において大きく生じているものと推定されるとともに、写真-1.1.15より、4BL側面部で生じている。

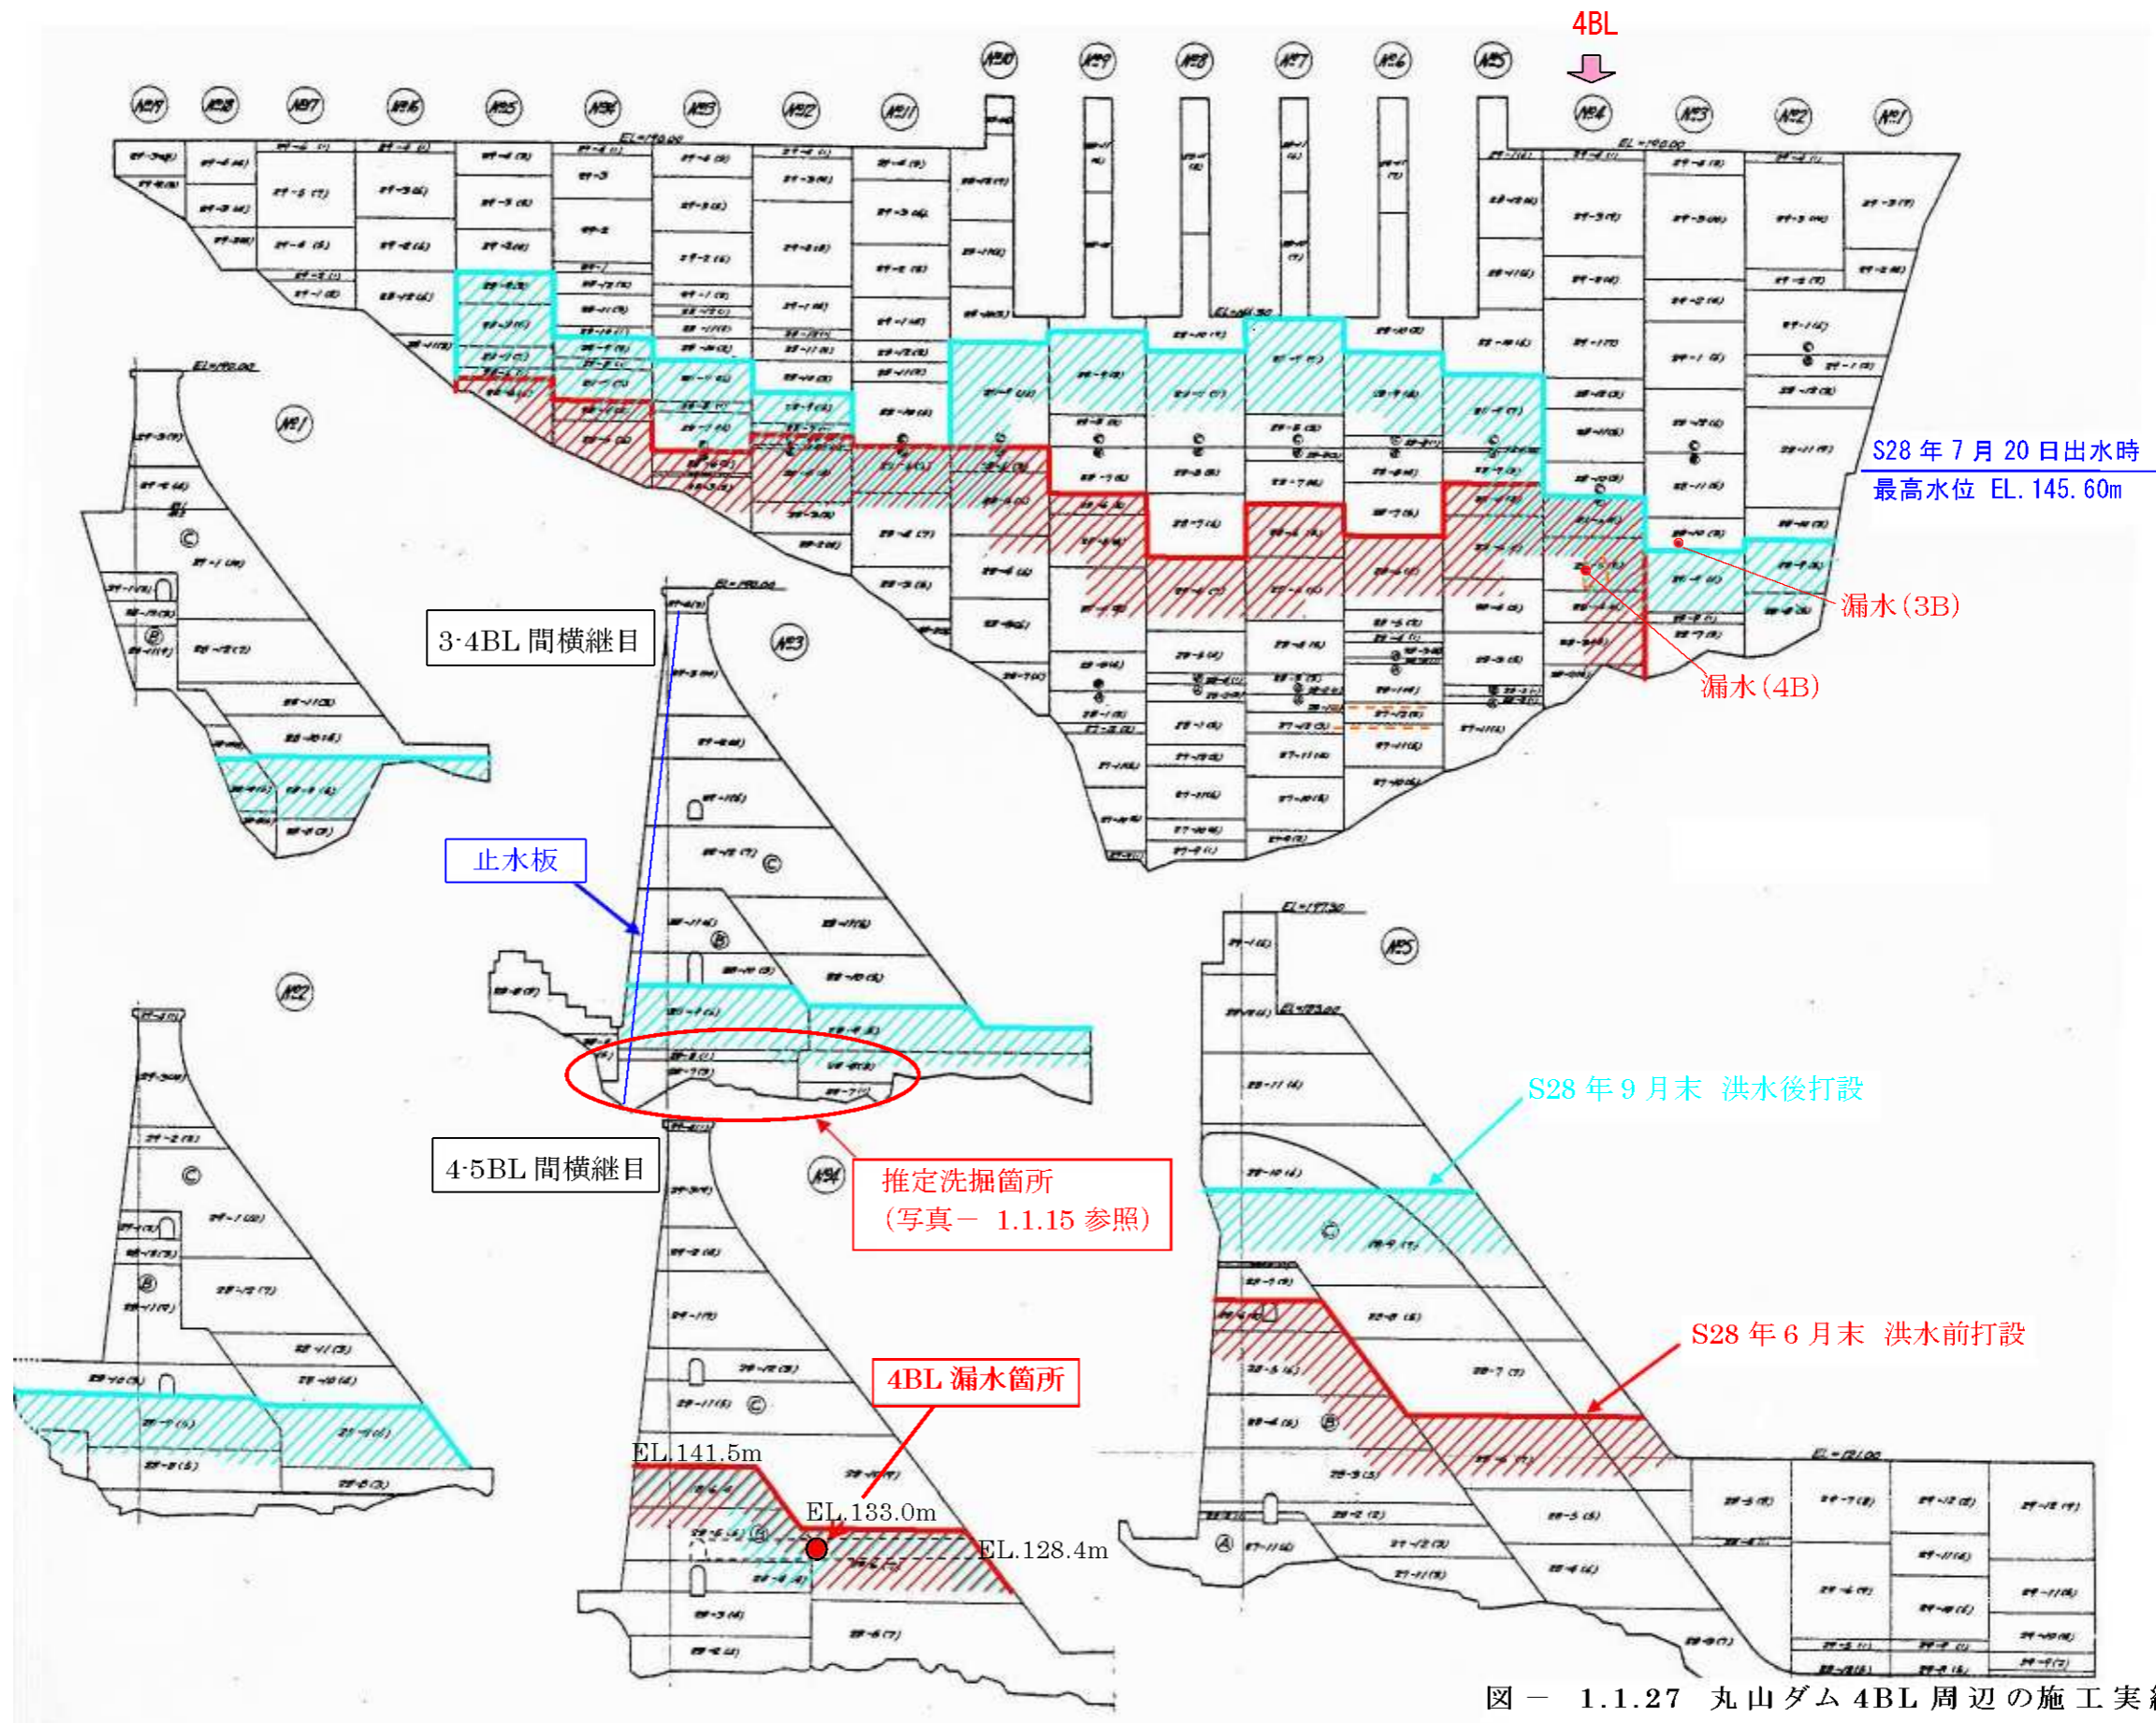
図 - 1.1.27 丸山ダム4BL周辺の施工実績

丸山ダムでは、昭和28年7月の洪水に伴う右岸アバット地山の崩壊により、ダム堤体(基礎掘削線)の形状が大幅に変更された。図-1.1.26に洪水前地山線と当初掘削予定線を示す。図-1.1.27に4BL周辺の施工実績を示す。4BLのEL.141.5mでは、右岸アバット地山の崩落時に昭和28年7月から10月の長期間にわたって打設が休止されている。このとき、4BLより右岸側については、未打設であった。

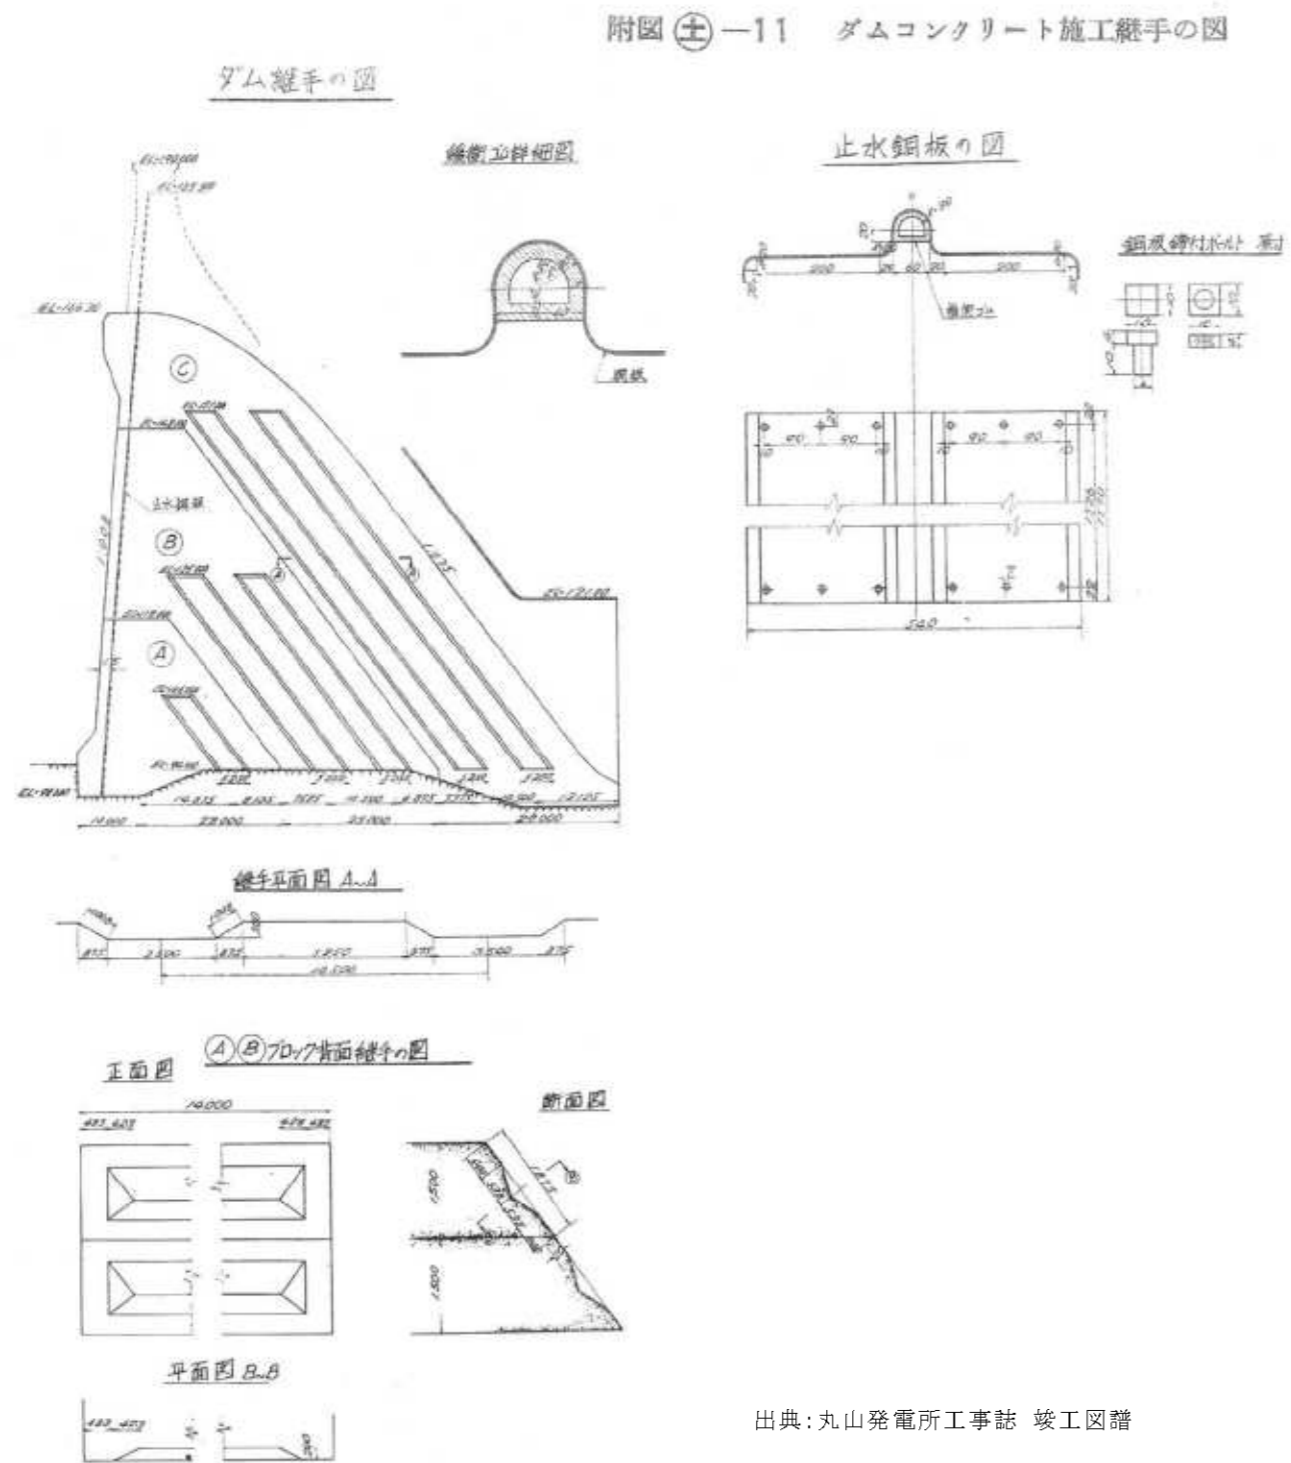
図－ 1.1.28 施工継手図

丸山ダムは、傾斜継目を設けて施工されたダムである。図－ 1.1.28 に丸山ダムの施工継手図を示す。丸山発電所工事誌によると、傾斜継目(および縦継目)にはジョイントグラウチングがなされていない。

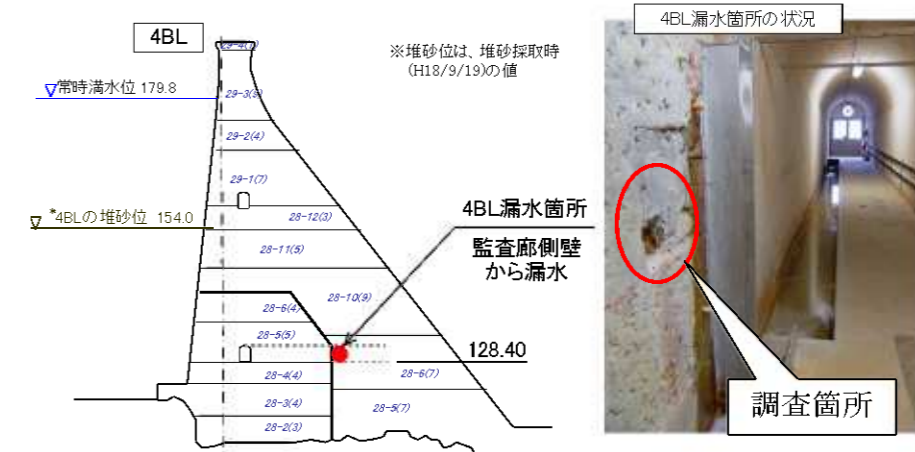
図－ 1.1.29 調査箇所

平成 19 年 3 月には、旧揚圧力測定孔の埋戻し部にドリリングを行った結果、漏水が観測された(写真－ 1.1.18)。

平成 20 年 2 月に、旧揚圧力配管箱抜部周辺に 1m のコアリングを行った結果、漏水箇所近傍(2 孔参照)に、配管やモルタルなどの異物が多く認められた(写真－ 1.1.19)。

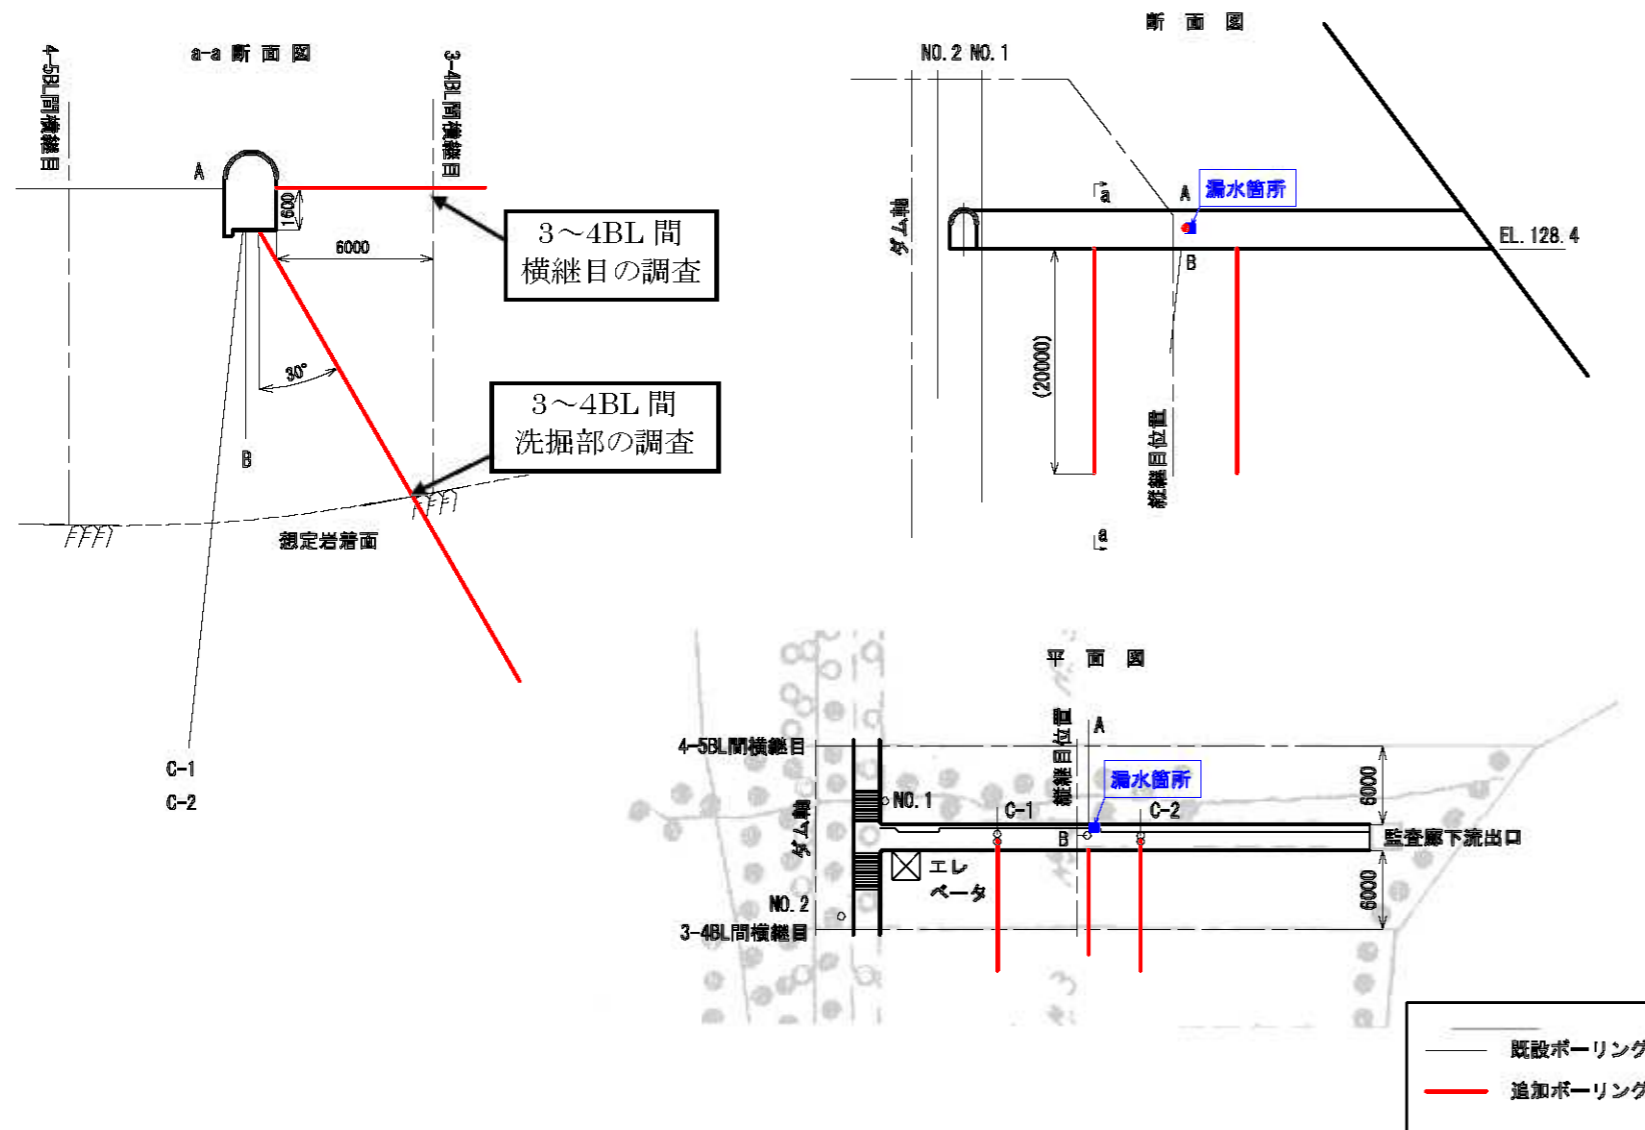
図 - 2.3.1 3BL 方向 へ向けたボーリング(案)

4BLの漏水経路の可能性として、現段階までの調査結果から、基礎岩盤の破碎層から縦継目を介した経路、3・4BL間横継目周辺の基礎岩盤(洪水により洗掘された箇所)から縦継目を介した経路の可能性が残されている。4BLのボーリングは全て漏水箇所のある左岸側(5BL方向)に向けて実施されており、3BL方向に向けては実施されていない。

したがって、今後の漏水経路調査として、4BL漏水箇所にバルブを設置して圧力管理に移行した後、3BLの洗掘箇所へ向けたボーリングを行うことが考えられる。

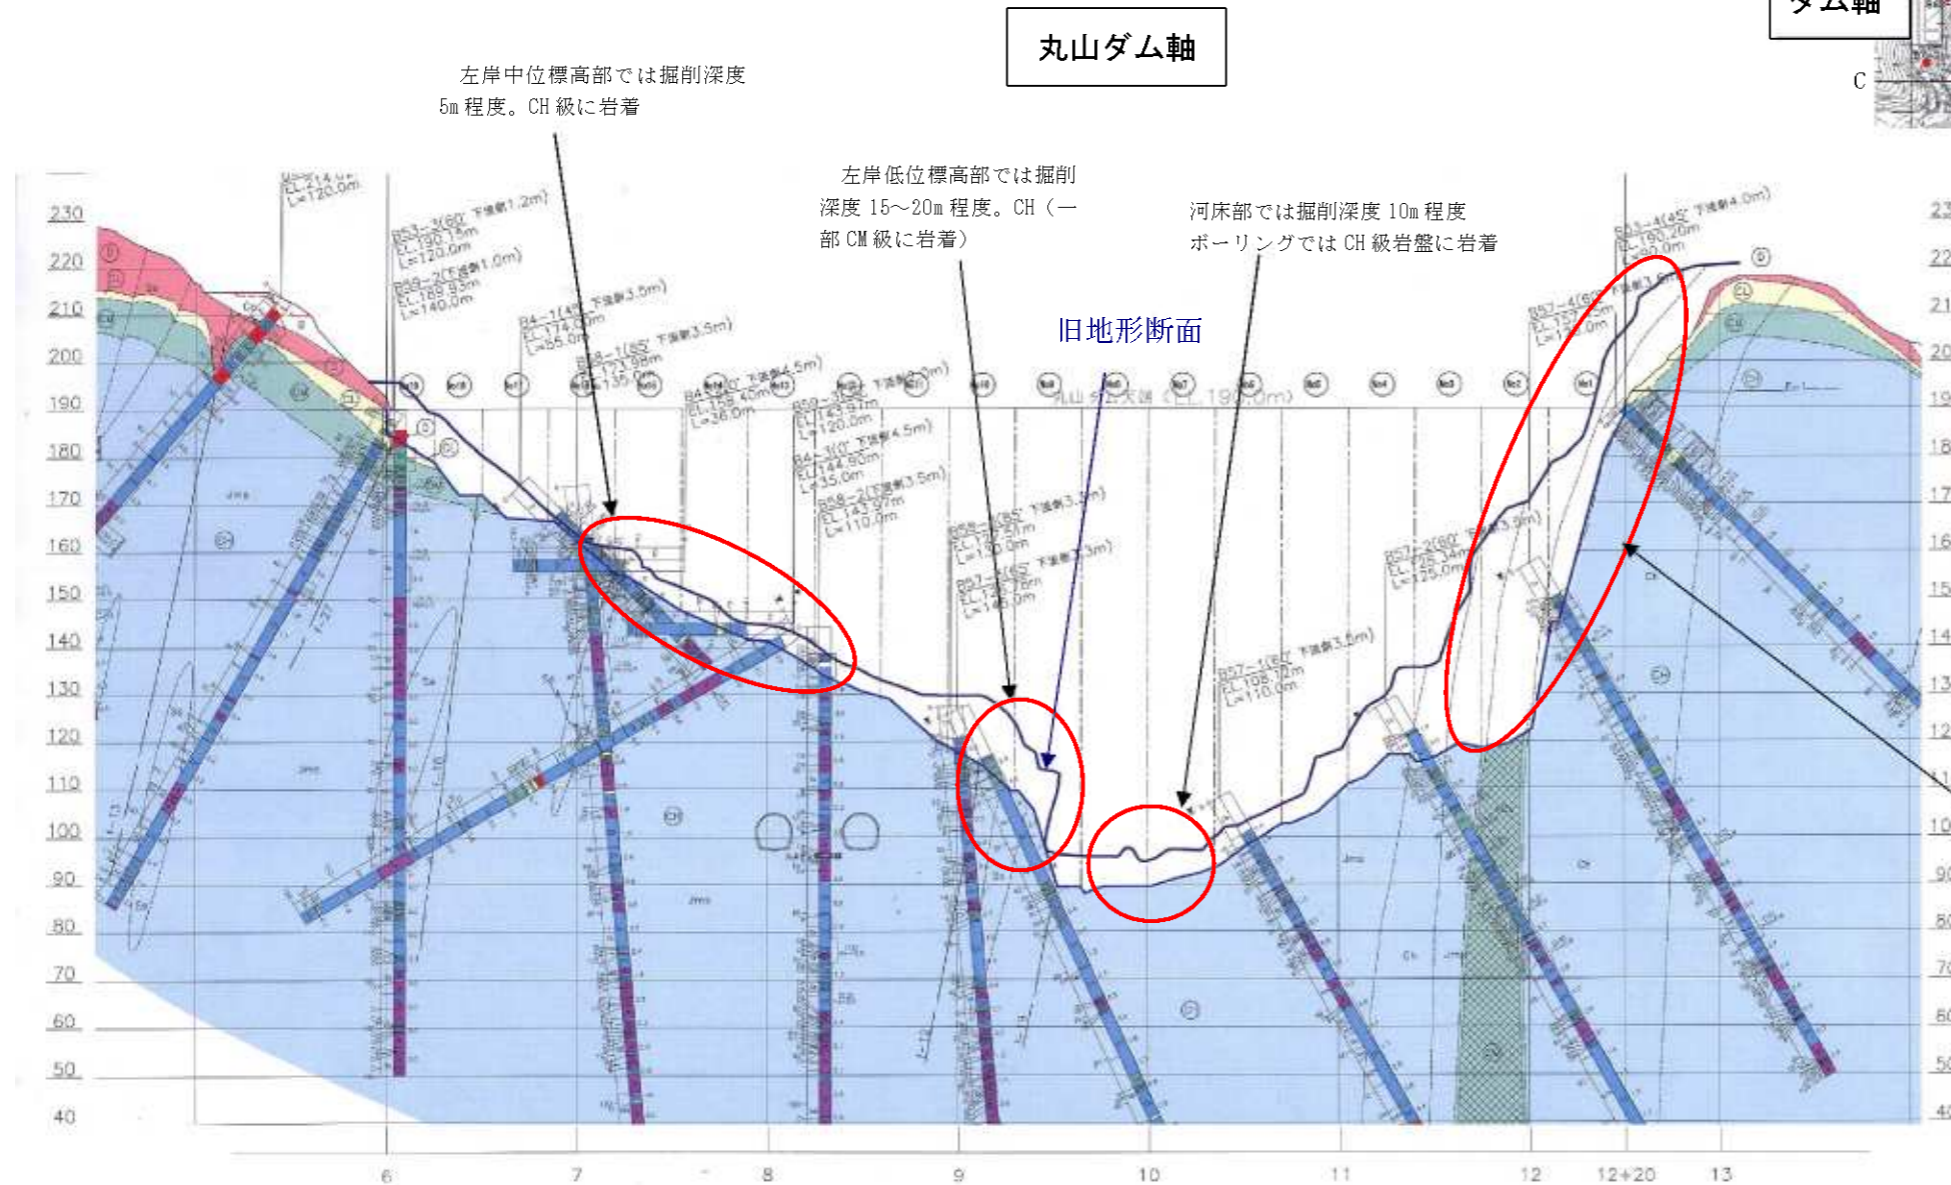
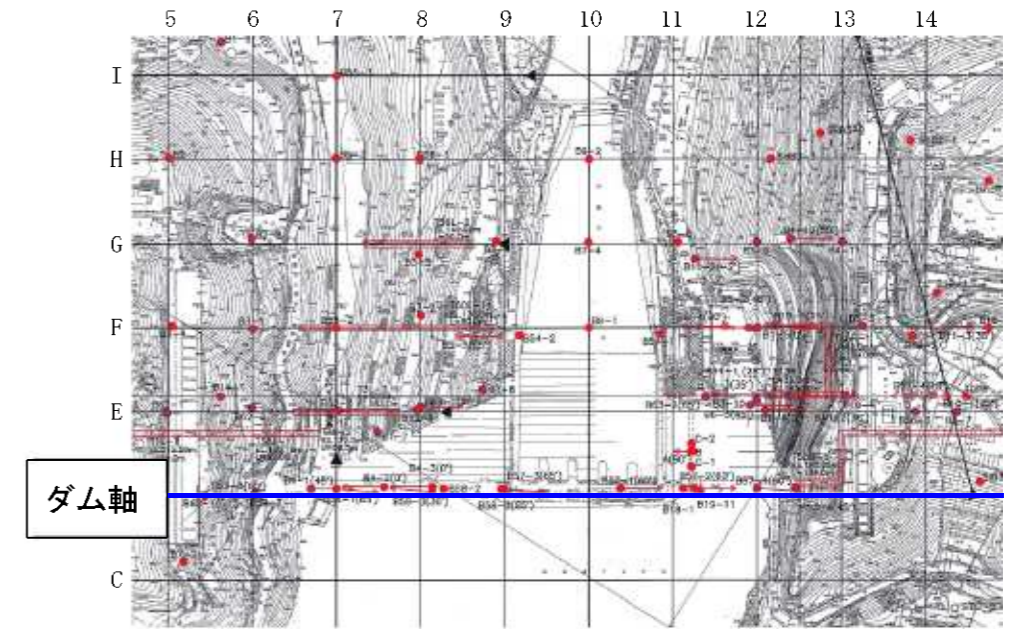
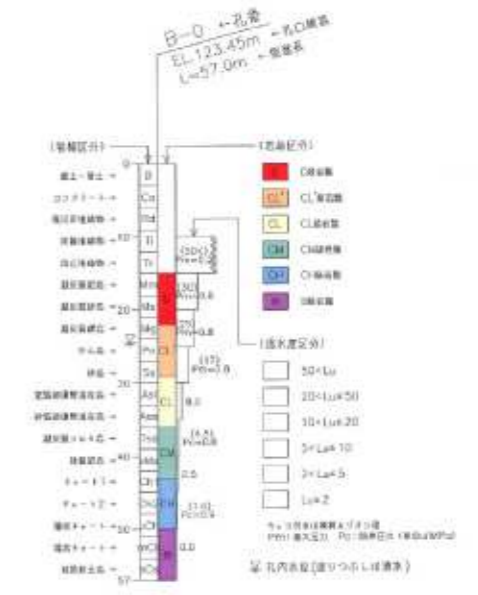
図— 3.1.1 丸山ダムの基礎岩盤状況（ダム軸）

丸山ダムの基礎岩盤は、推定した旧地表からの掘削深度から判断すると河床部～左岸にかけては、新丸山ダムの掘削深とほぼ同程度であり、ボーリング調査結果（図— 3.1.1～図— 3.1.4 参照）および河床部の露頭状況（写真— 3.1.1 参照）からも、CH 級相当の堅硬な岩盤と評価される。

右岸側は施工時に崩落があり、掘削深度は深くなっている（30～50m 程度）。CH 級岩盤に岩着。

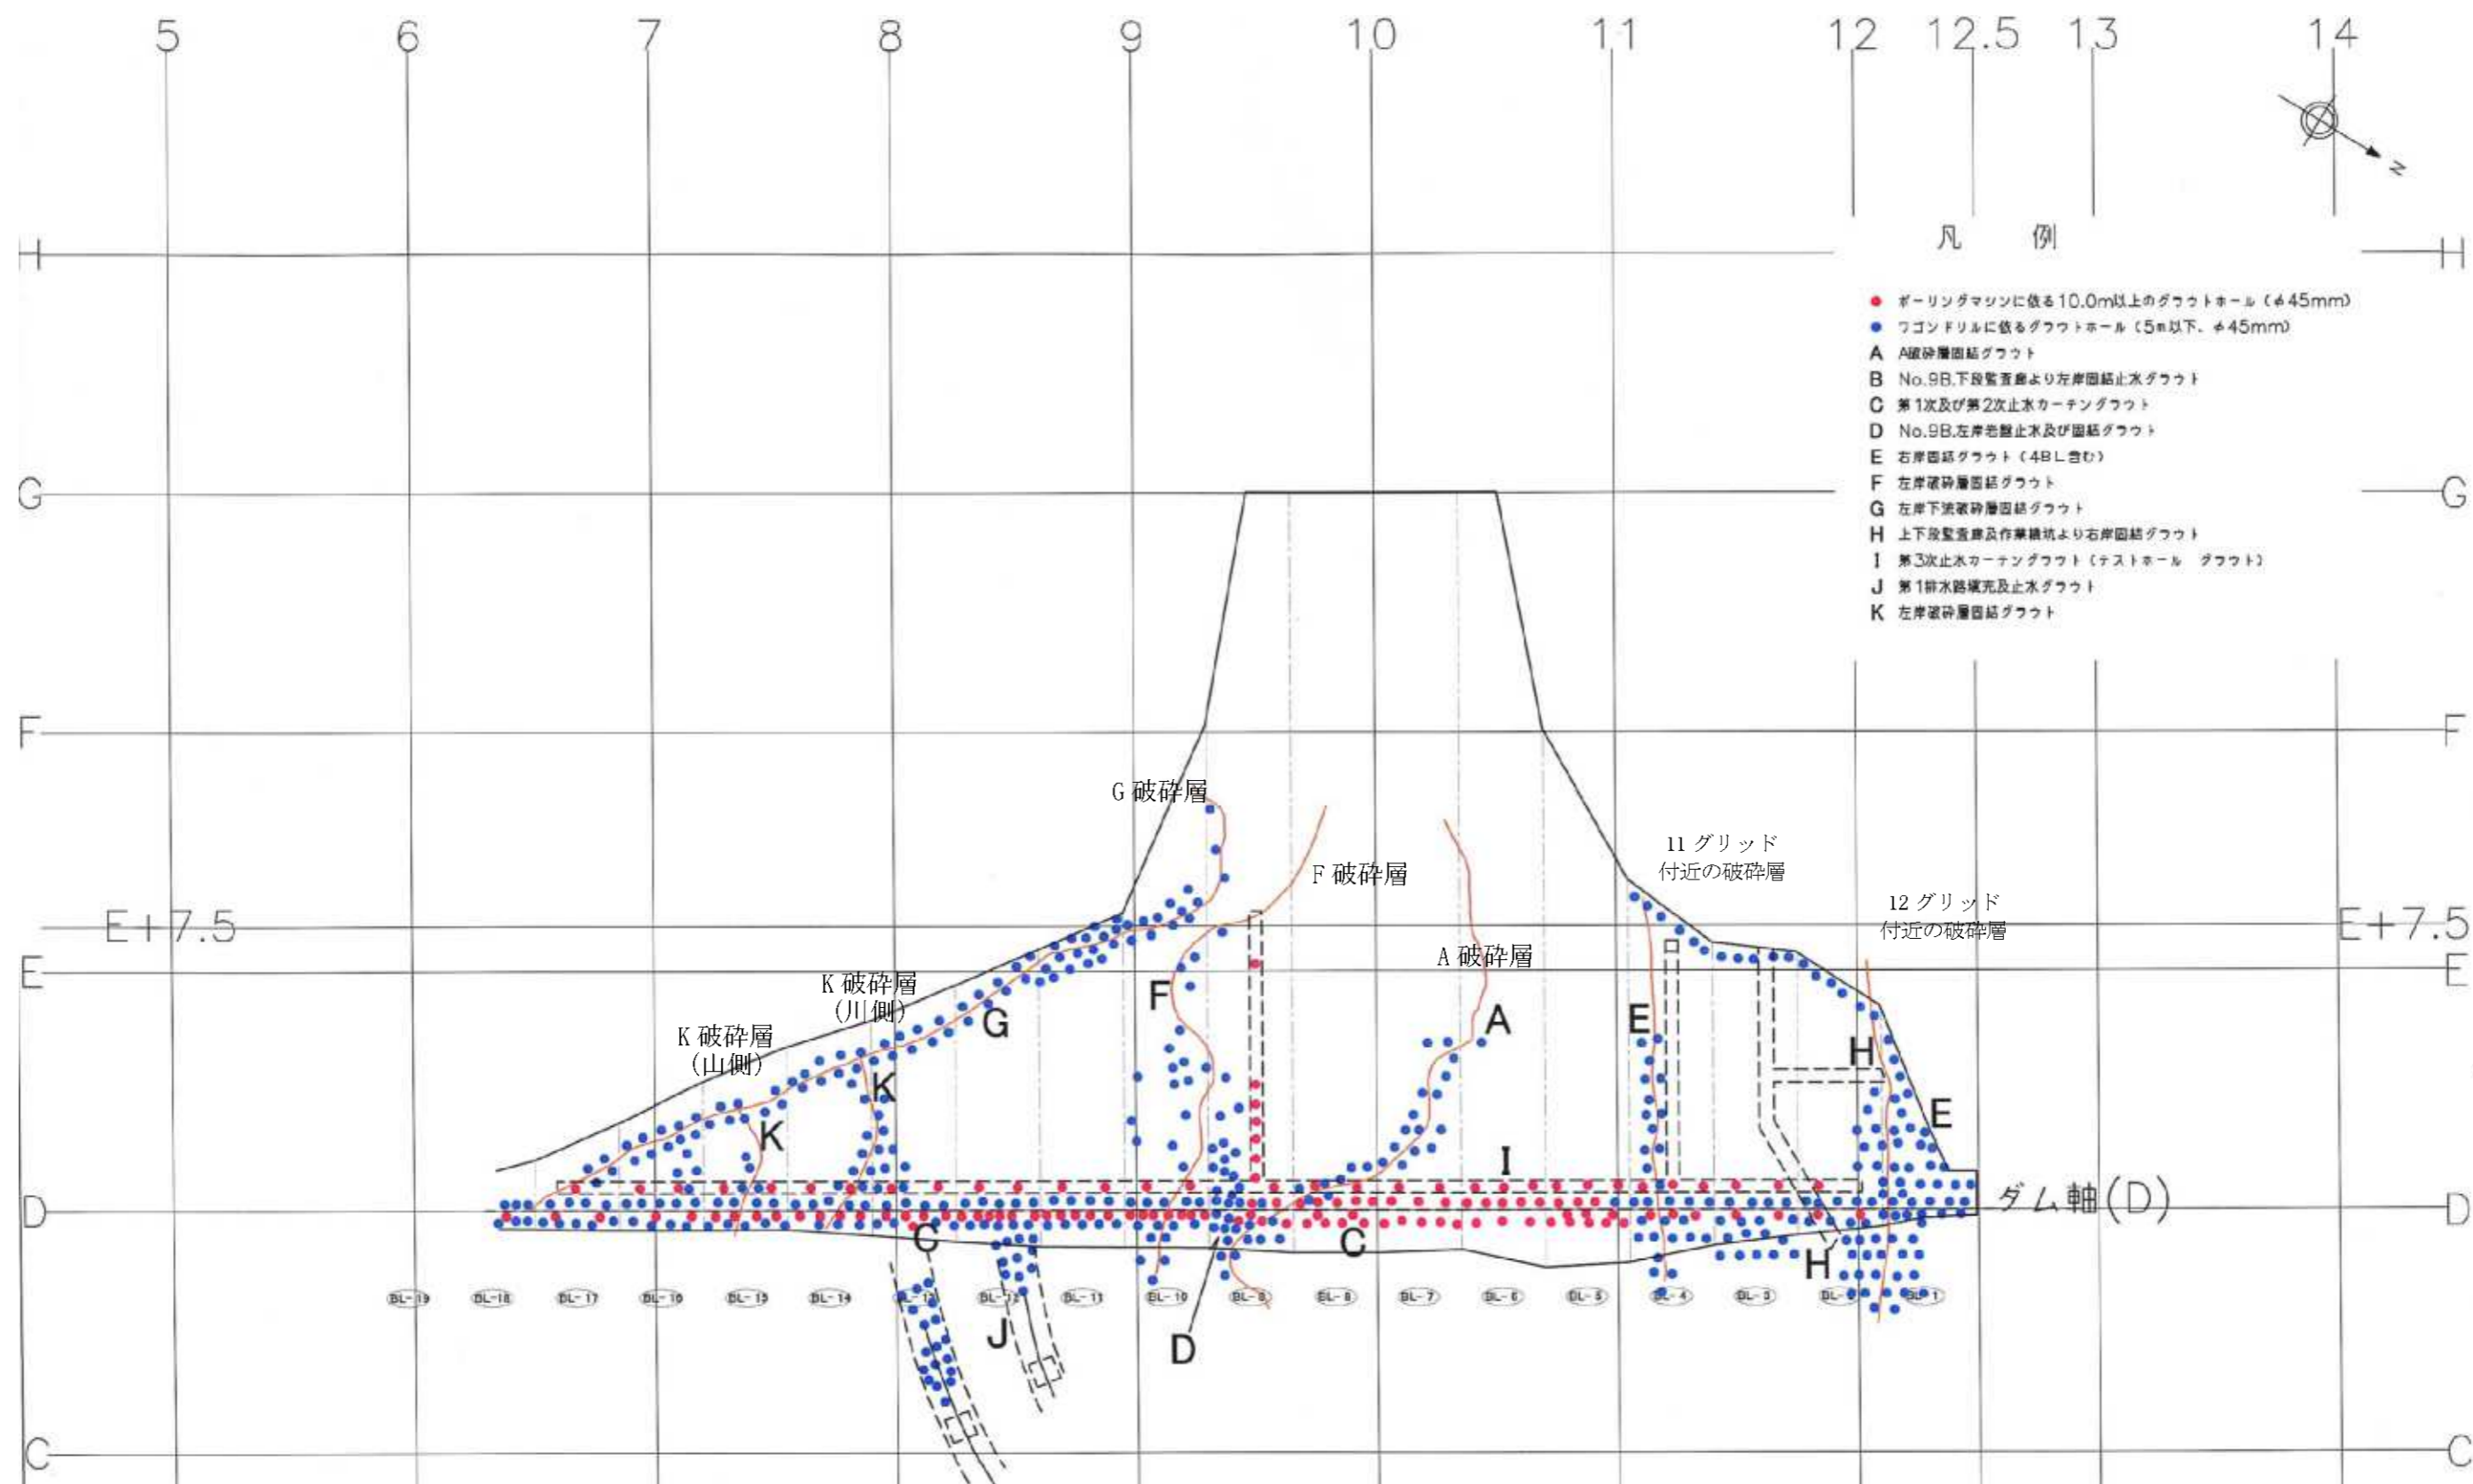
図- 3.2.1 丸山ダムの基礎処理工配置図 (丸山発電所工事より引用)

丸山発電所工事誌に掲載されている基礎処理工配置図には、掘削面において弱部補強のグラウトを行った破碎層の位置が図示されている (図- 3.2.1 参照)。図示されている破碎層付近を新丸山ダムの調査ボーリングコアで確認すると表- 3.2.1 のとおりとなる。いずれも角礫状を呈する箇所が 10~20cm 程度の幅で確認されるのみであり、規模の大きな破碎層ではないと判断される (写真- 3.2.1、写真- 3.2.2 参照) また、工事誌に記載されている岩盤検査記録から、破碎層については、コンソリデーショングラウチングが実施されており、浮石などの除去もなされている (図- 3.2.4 参照)。

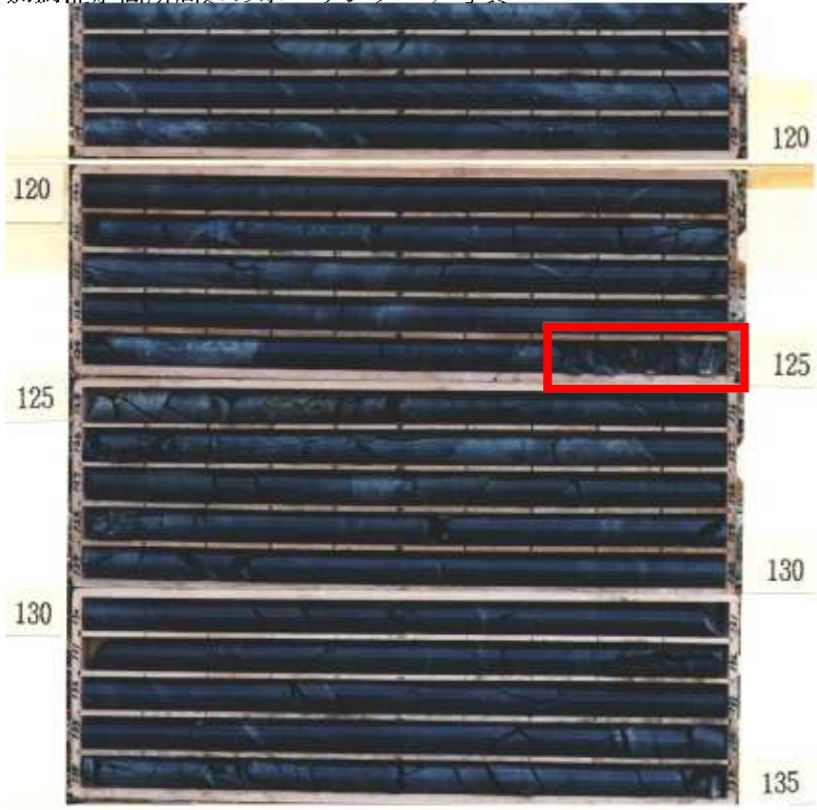
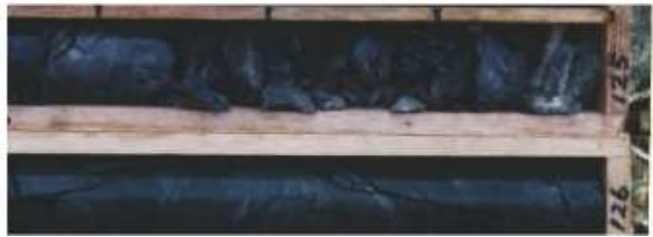
写真— 3.2.1 破碎層のボーリングコア状況 (その1)

丸山ダム施工時に確認されている断層 (工事誌より)	A 破碎層	丸山ダム施工時に確認されている断層 (工事誌より)	A 破碎層	丸山ダム施工時に確認されている断層 (工事誌より)	F 破碎層
位置	河床中央部 (E+7.5)	位置	河床中央部 (D)	位置	河床左岸 (E+7.5)
【新丸山ダムの地質調査での確認箇所および断層番号】 B63-1 孔 125m 付近 f-19		【新丸山ダムの地質調査での確認箇所および断層番号】 B57-3 孔 45m 付近 f-19		【新丸山ダムの地質調査での確認箇所および断層番号】 B63-1 孔 89m 付近 f-12	
【コアでの岩盤状況】 幅 20cm 程度の角礫状コアを呈する。		【コアでの岩盤状況】 幅 10cm 程度の角礫状コアを呈し、灰色粘土を挟在する。 周辺部に角礫状部が認められる。		【コアでの岩盤状況】 幅 10cm 程度の角礫状コアを呈する。	
通過推定箇所周辺のボーリングコア写真

断層推定部の拡大写真 B63-1 孔 125m 付近

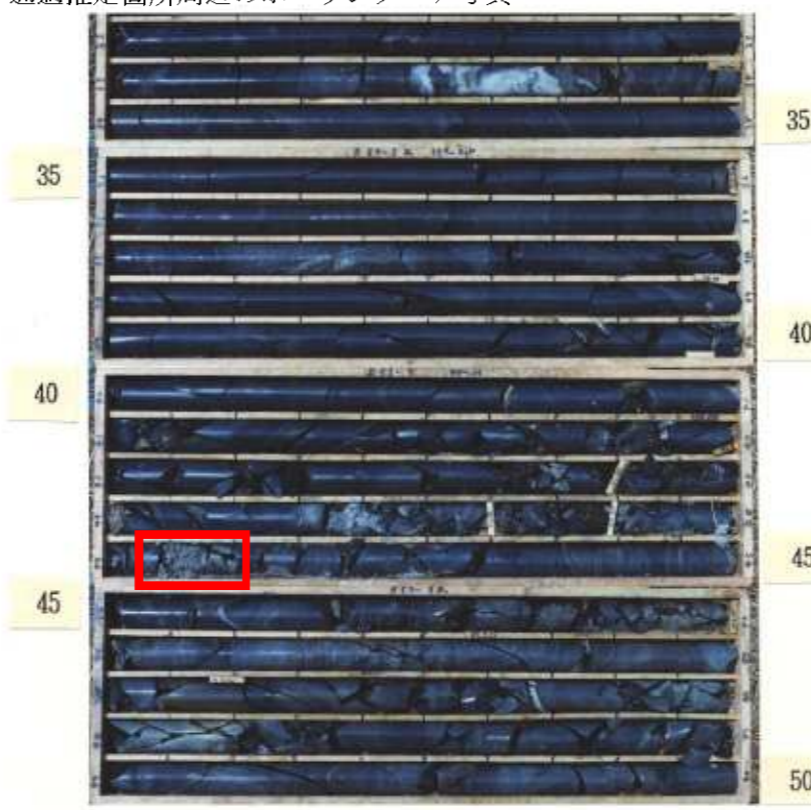
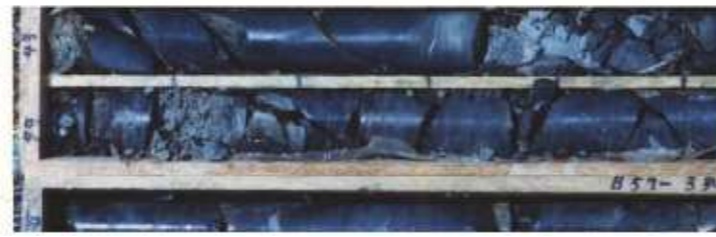
断層推定部の拡大写真 B57-3 孔 44.1m

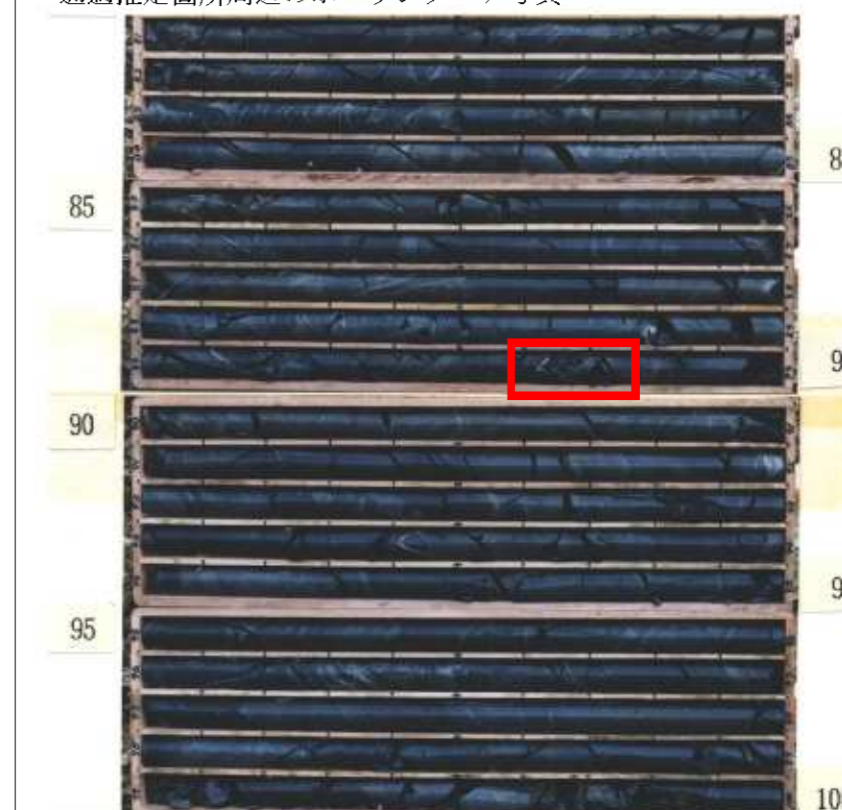
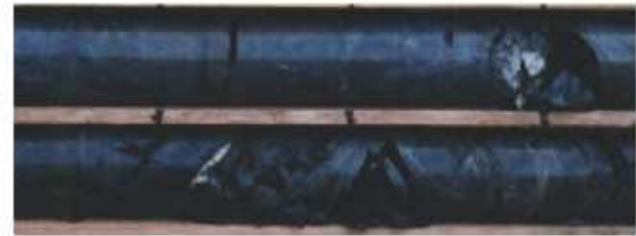
断層推定部の拡大写真 B63-1 孔 89.6m

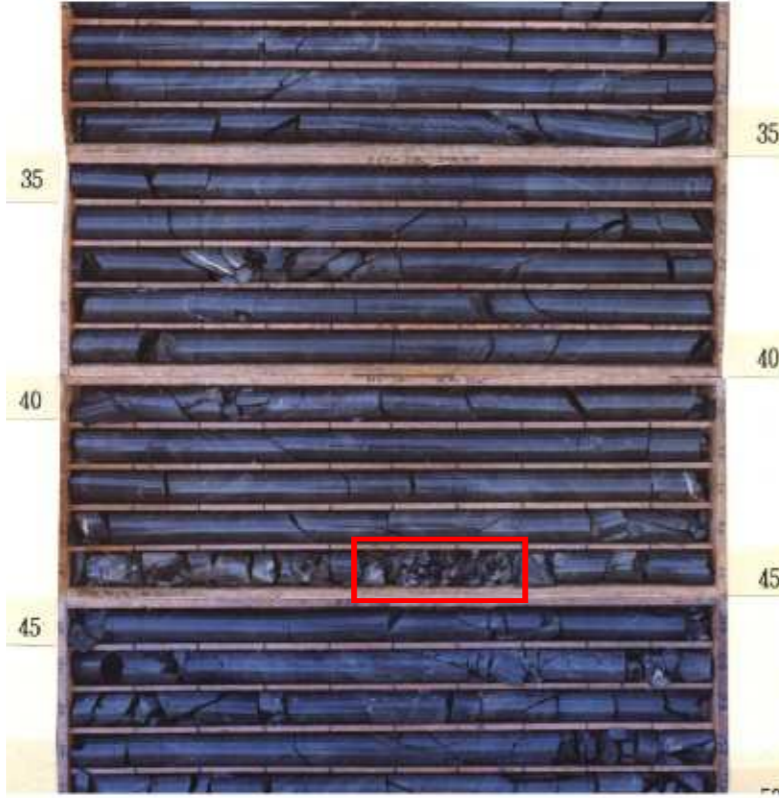
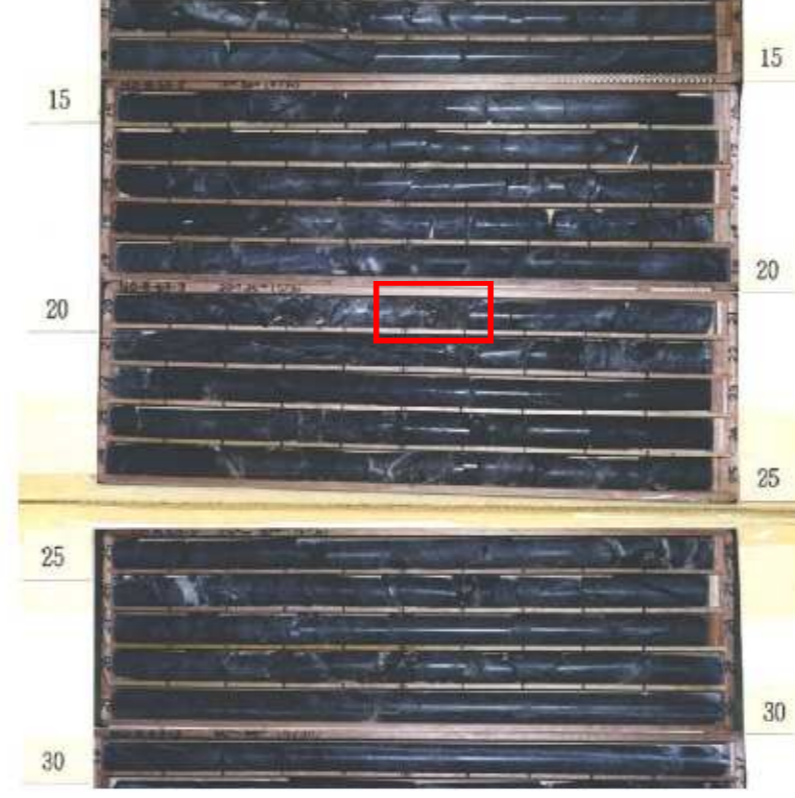
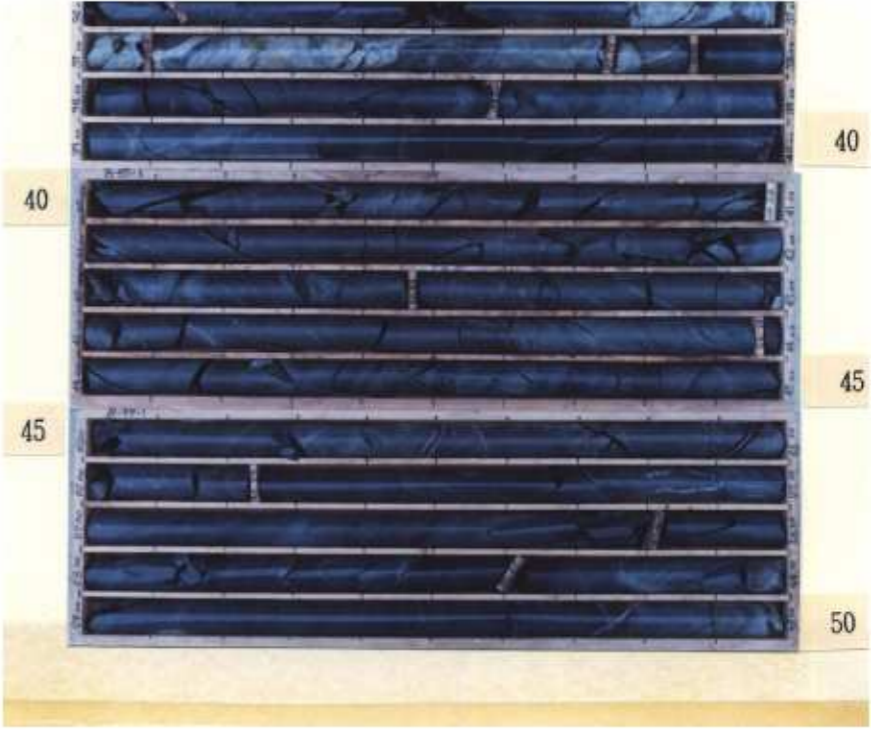
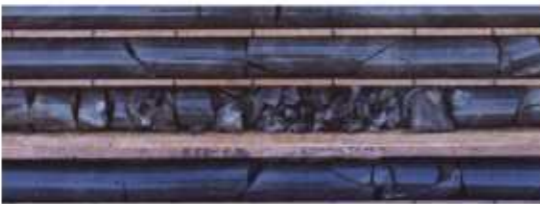
写真— 3.2.2 破碎層のボーリングコア状況 (その2)

- ・現丸山ダム軸付近で実施されている B57-1 孔では、地質構造に調和的な走向・傾斜と推定した場合の推定箇所は概ね CH 級岩盤を呈しており、破碎層の相当する箇所は確認されない (写真-3.2.2 参照)。
- ・現丸山ダム軸の下流 47.5m で実施されている B63-2 孔では、推定される通過位置付近には、幅 10cm 程度の角礫部がある他は、CH~CM 級岩盤を呈する (写真-3.2.2 および下図参照)。

丸山ダム施工時に確認されている断層 (工事誌より)	F 破碎層	丸山ダム施工時に確認されている断層 (工事誌より)	11 グリッド付近の破碎層 (上下流方向)	丸山ダム施工時に確認されている断層 (工事誌より)	11 グリッド付近の破碎層 (上下流方向)
位置	河床左岸 (D)	位置	右岸 (E+7.5)	位置	右岸 (D)
【新丸山ダムの地質調査での確認箇所および断層番号】 B58-3 孔 43m 付近 f-12		【新丸山ダムの地質調査での確認箇所】 B63-2 孔 20.5m 付近に幅 10cm 程度の角礫部が認められる他は CH 級~CM 級岩盤を呈する。		【新丸山ダムの地質調査での確認箇所】 B57-1 孔 40-50m 付近	
【コアでの岩盤状況】 幅 20cm 程度の角礫状コアを呈する。		【コアでの岩盤状況】 地質構造に調和的な走向・傾斜と推定した場合、B63-2 孔の 20-30m 付近を通過することになるが、その区間のコア性状は CH 級~CM 級岩盤を呈する。		【コアでの岩盤状況】 地質構造に調和的な走向・傾斜と推定した場合、B57-1 孔の 40-50m 付近を通過することになるが、その区間のコア性状は概ね CH 級岩盤を呈する。	
通過推定箇所周辺のボーリングコア写真

断層推定部の拡大写真 B58-3 孔 43m 付近

断層推定部の拡大写真 B63-2 20.5m 付近 一部角礫状部がある他は、破碎帯の可能性のある箇所は確認されない。

断層推定部の拡大写真 断層、破碎帯の可能性のある箇所は確認されない。	
備考		備考		備考
