# 丸山ダム健全性検討委員会

## 第2回委員会資料

平成21年3月11日

## 1.1 4BLの漏水について

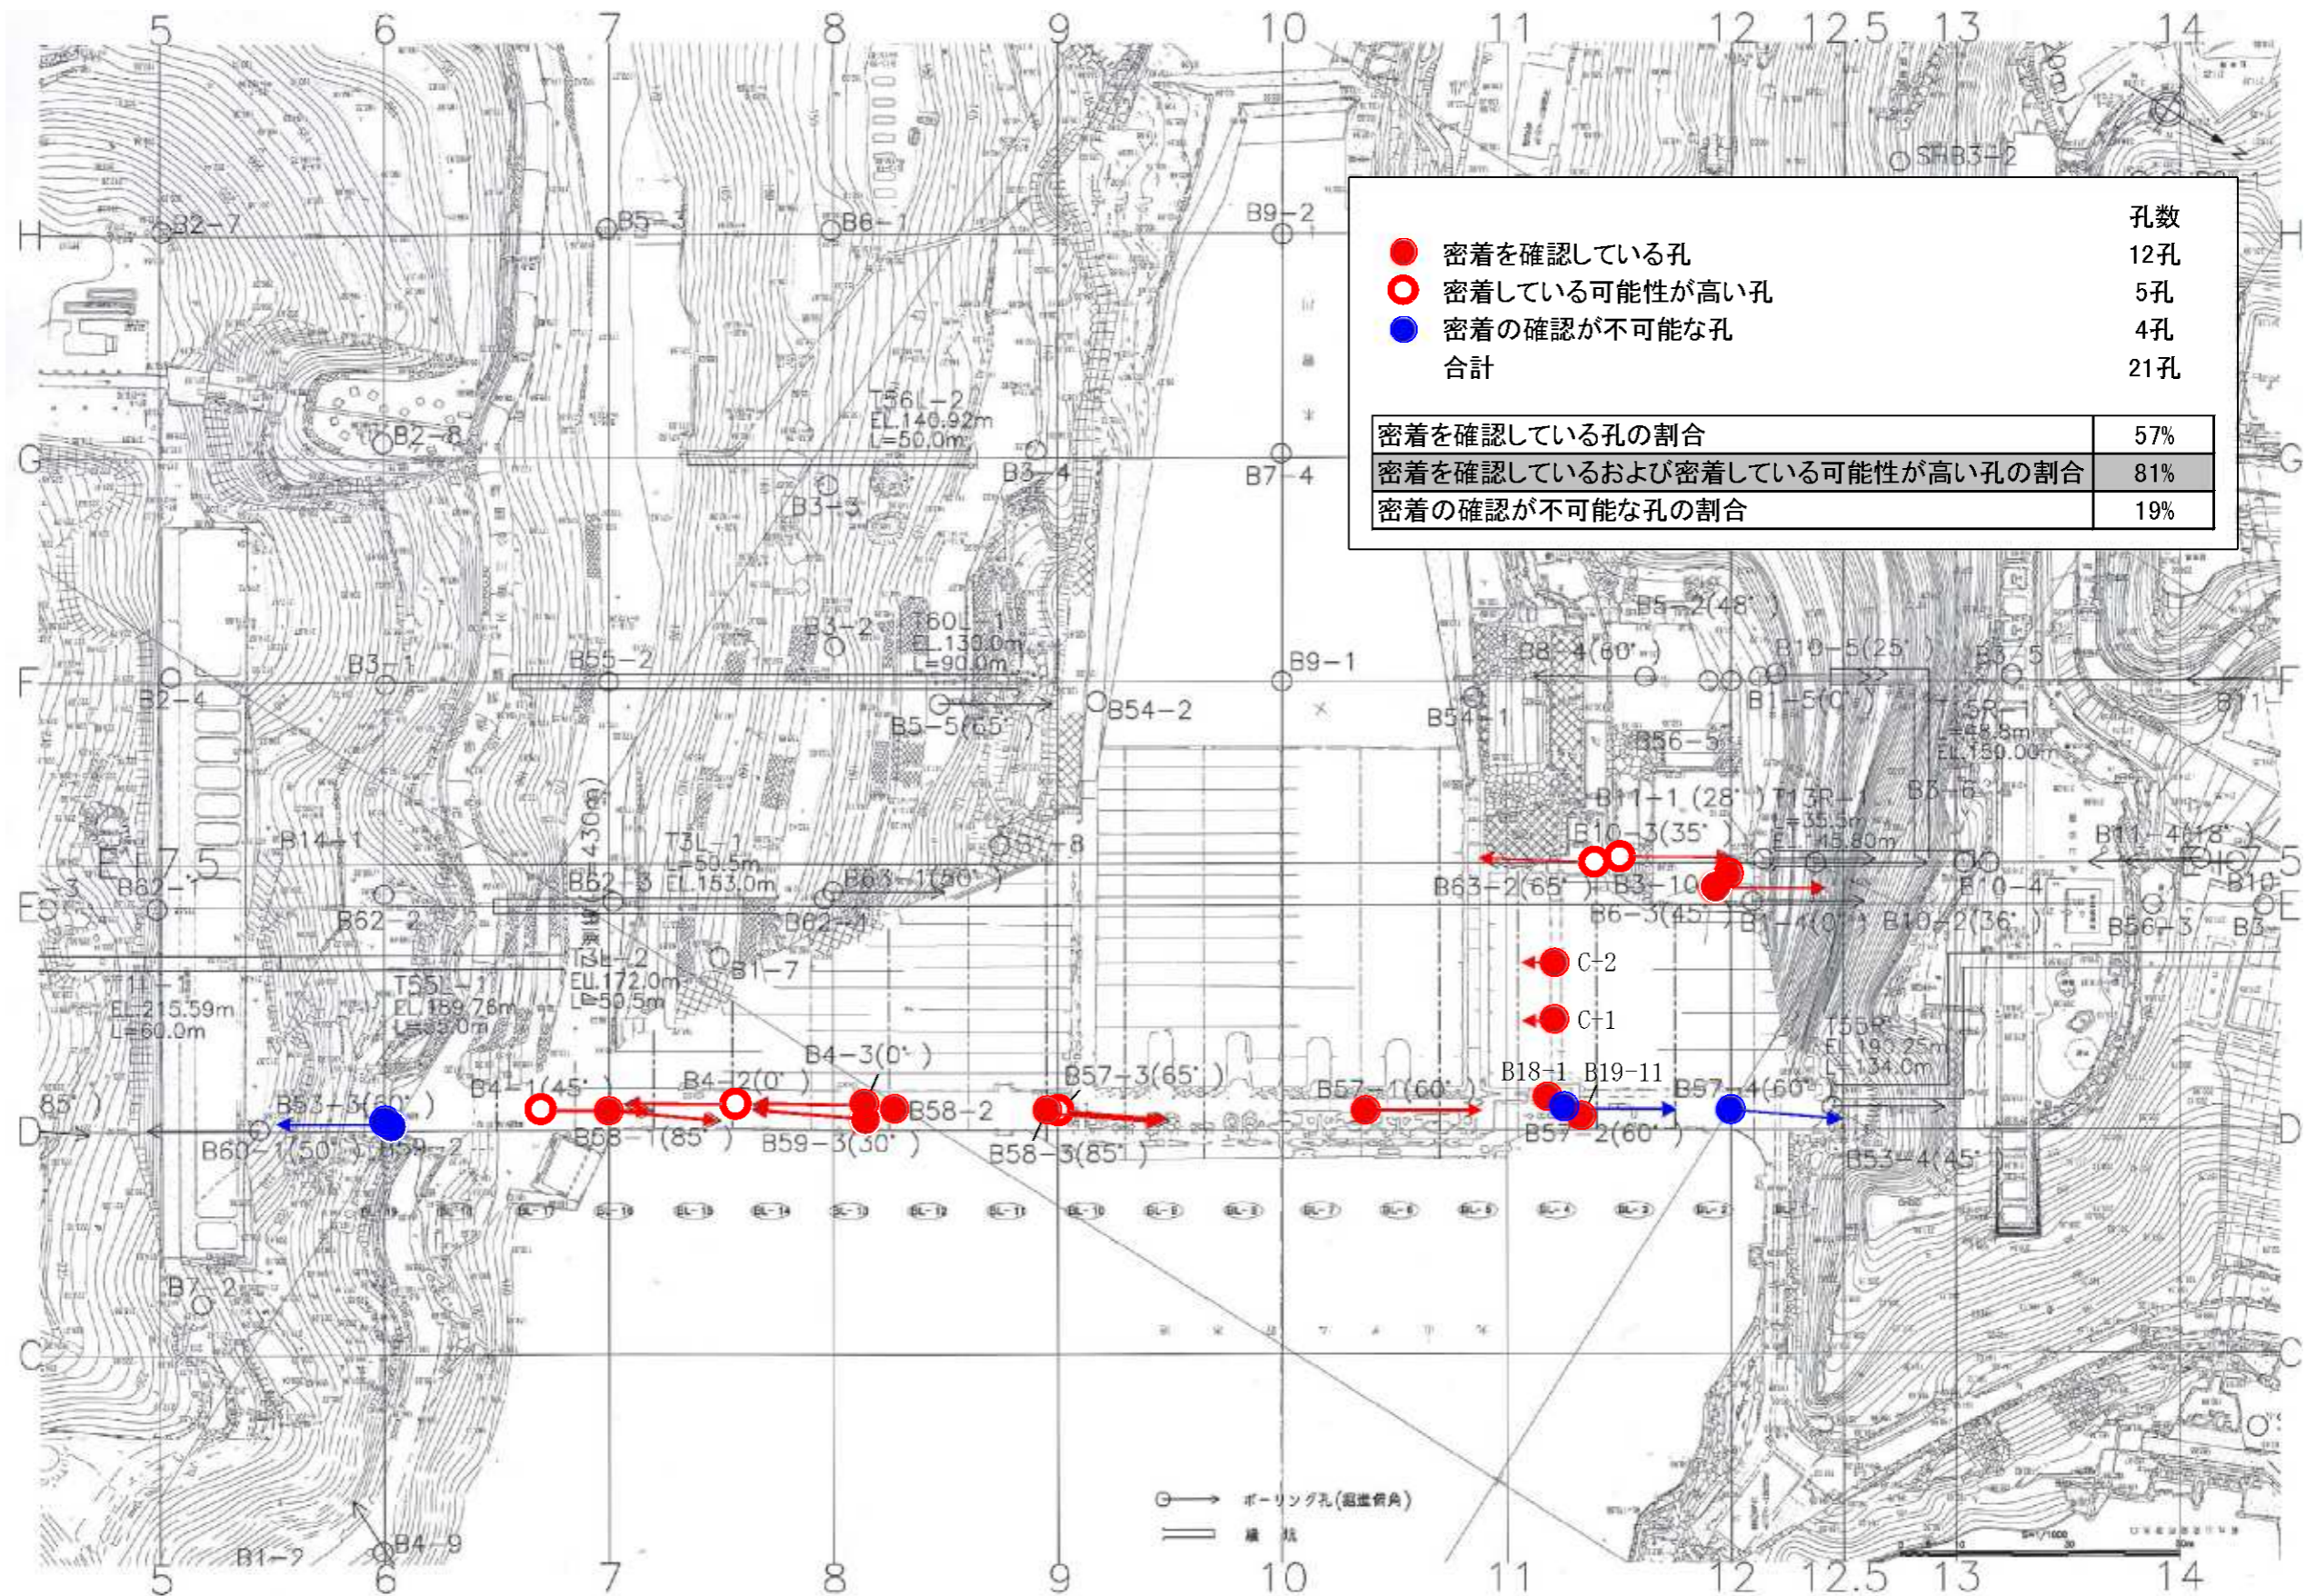
図- 3.3.1 コンクリートと基礎岩盤の密着度平面図

丸山ダムの堤体と基礎岩盤の境界部を確認しているボーリングコアから判断すると、全体の8割程度は密着している（B19-11孔のボーリングコアでは、堤体コンクリートと岩盤は分離しているが、ボアホールカメラでは密着を確認している（写真-3.3.1参照）。密着の確認が不可能な孔でも密着の可能性があると推定される。また、河床部では全孔が密着している（図-3.3.1参照）。

※密着の確認が不可能な孔の位置は、左岸高位標高部と右岸の一部に限られている（図-3.3.1参照）。

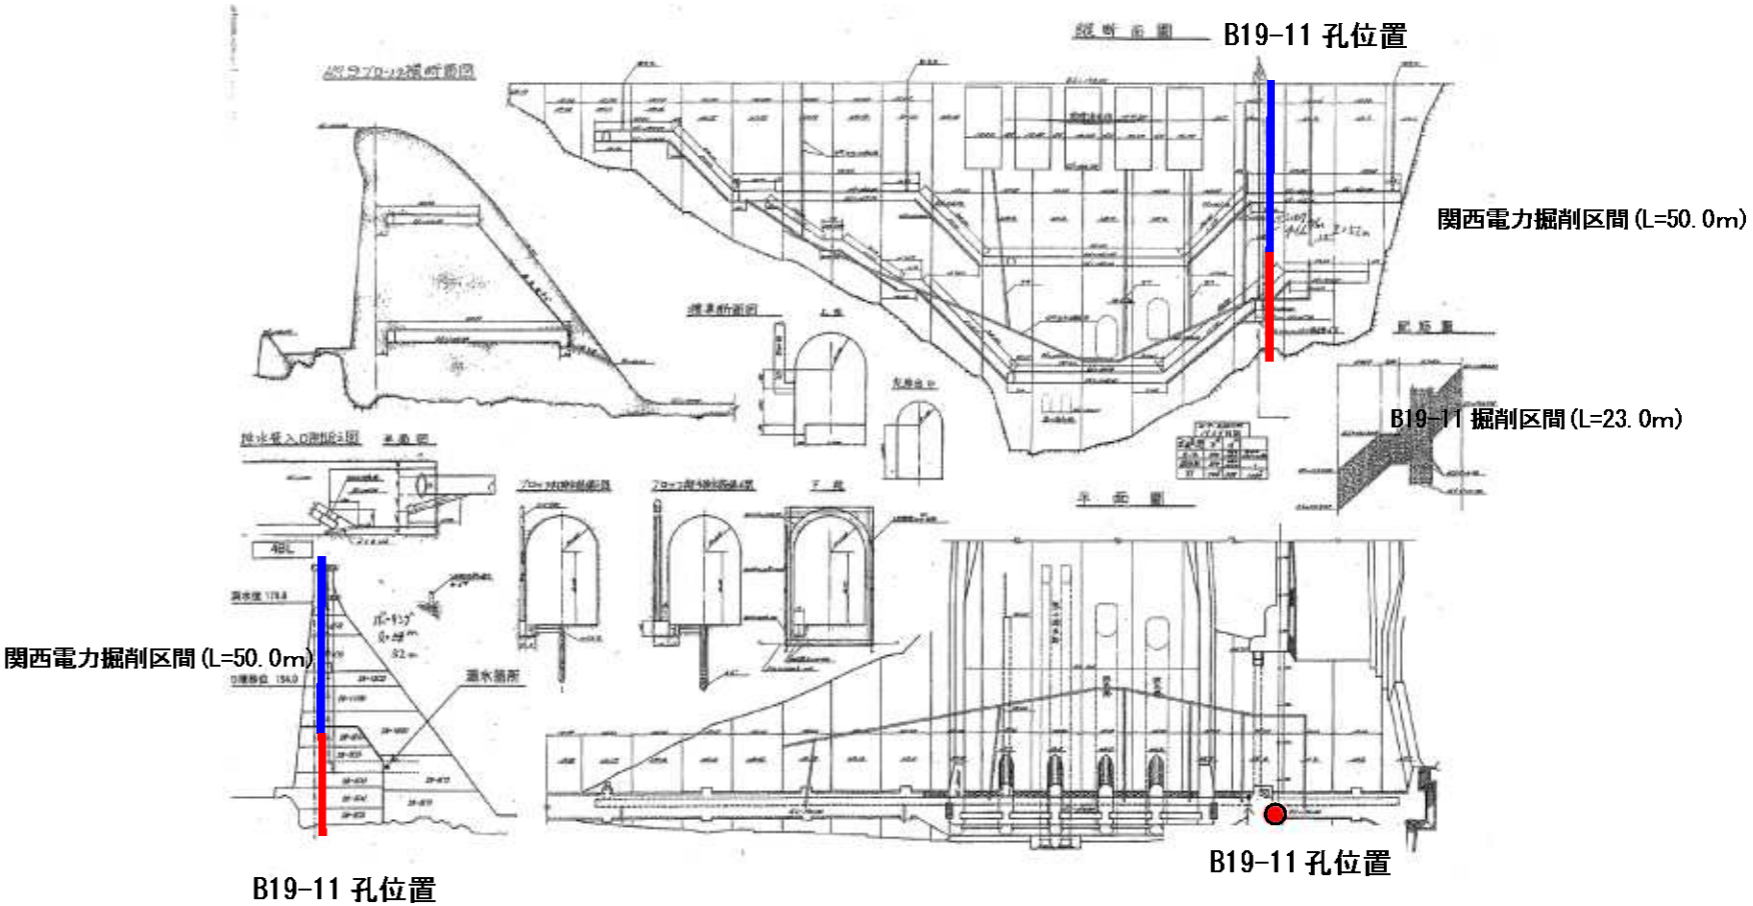
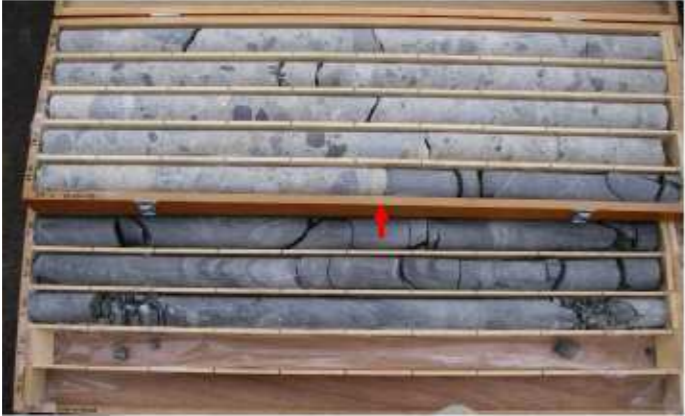
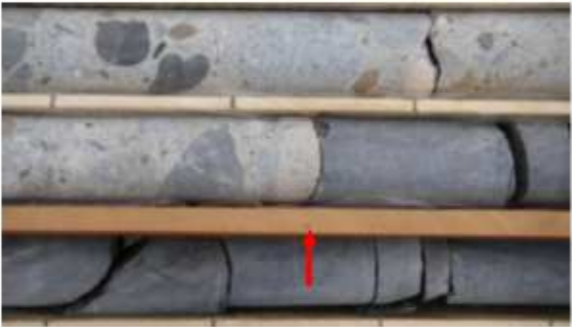
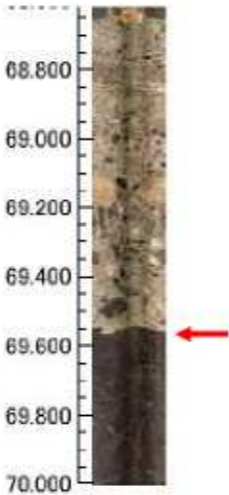
写真－ 3.3.1 岩着部のコア写真例（その1）

ボーリング番号	B19-11	位置図	
位置	D, 11+10

<p>【ボーリングコア】</p> <p>コアでは、岩着面は分離しているが、分離面は新鮮である。</p> <p>【ボアホールスキャナ画像】</p> <p>ボアホールスキャナ画像では、岩着面は密着している。</p>
		密着度の評価	密着を確認している孔 (●)

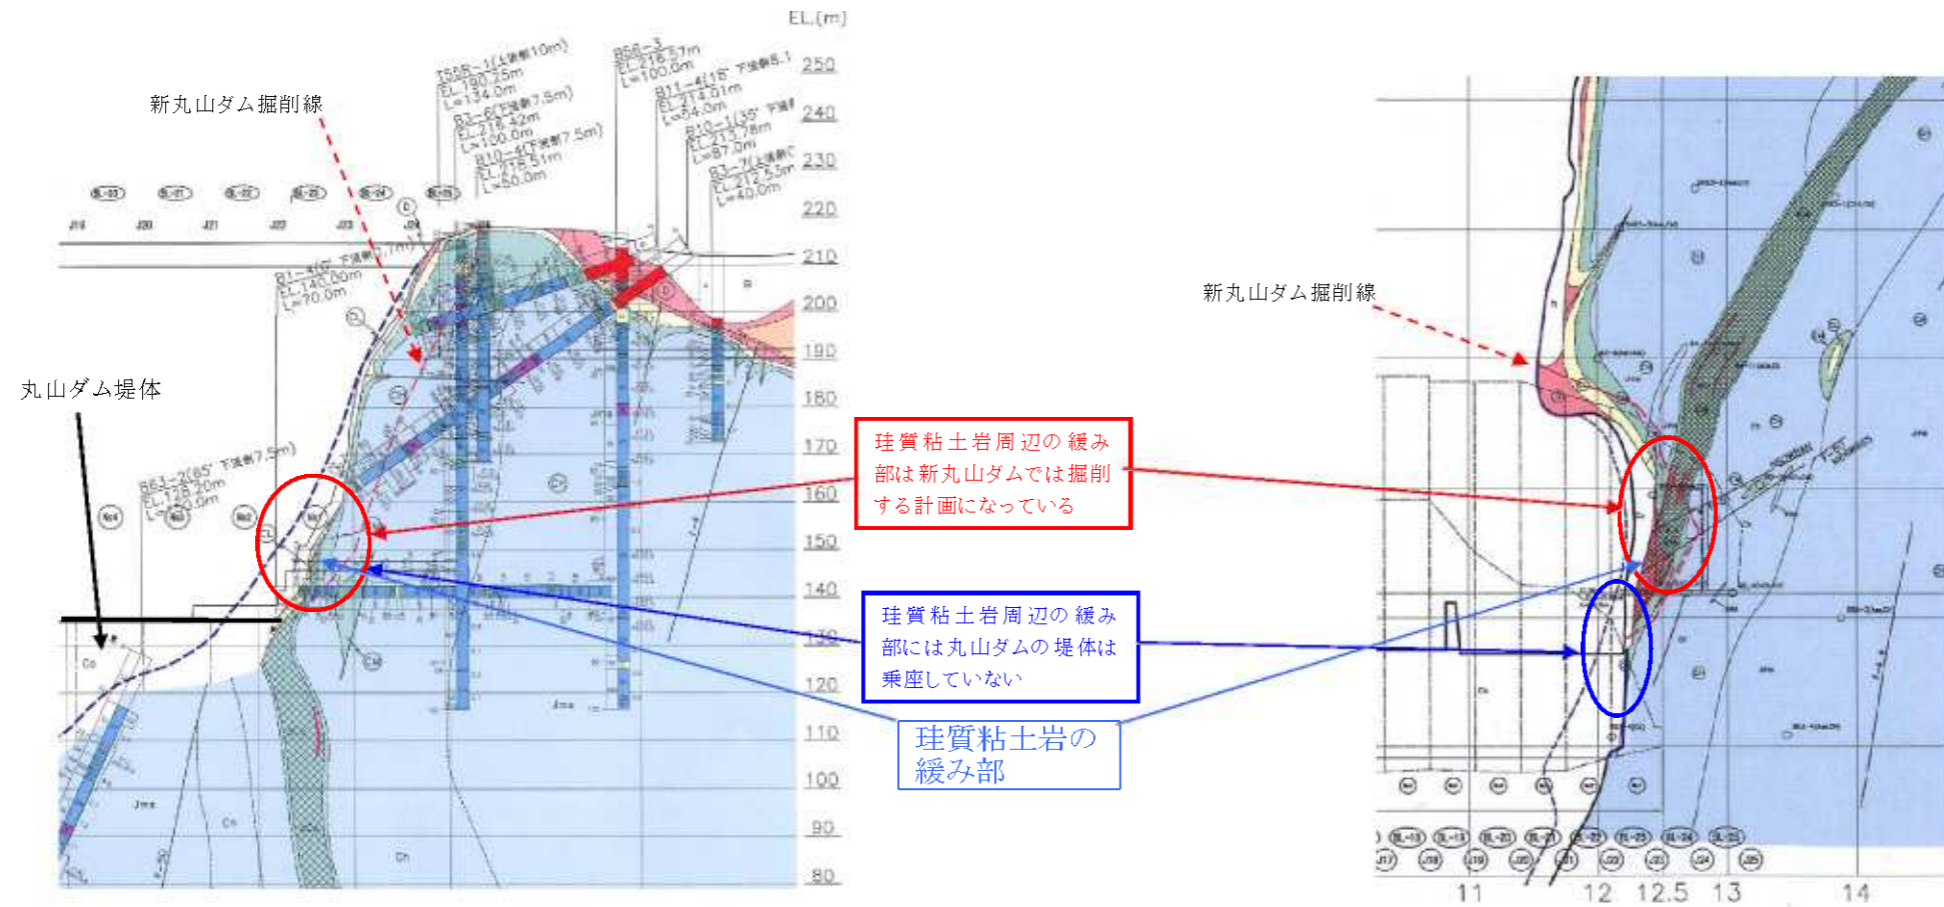
E グリッド (丸山ダム軸下流 40m) 鉛直断面図

珪質粘土岩周辺の緩み部には丸山ダムの堤体は乗座していない

珪質粘土岩の緩み部

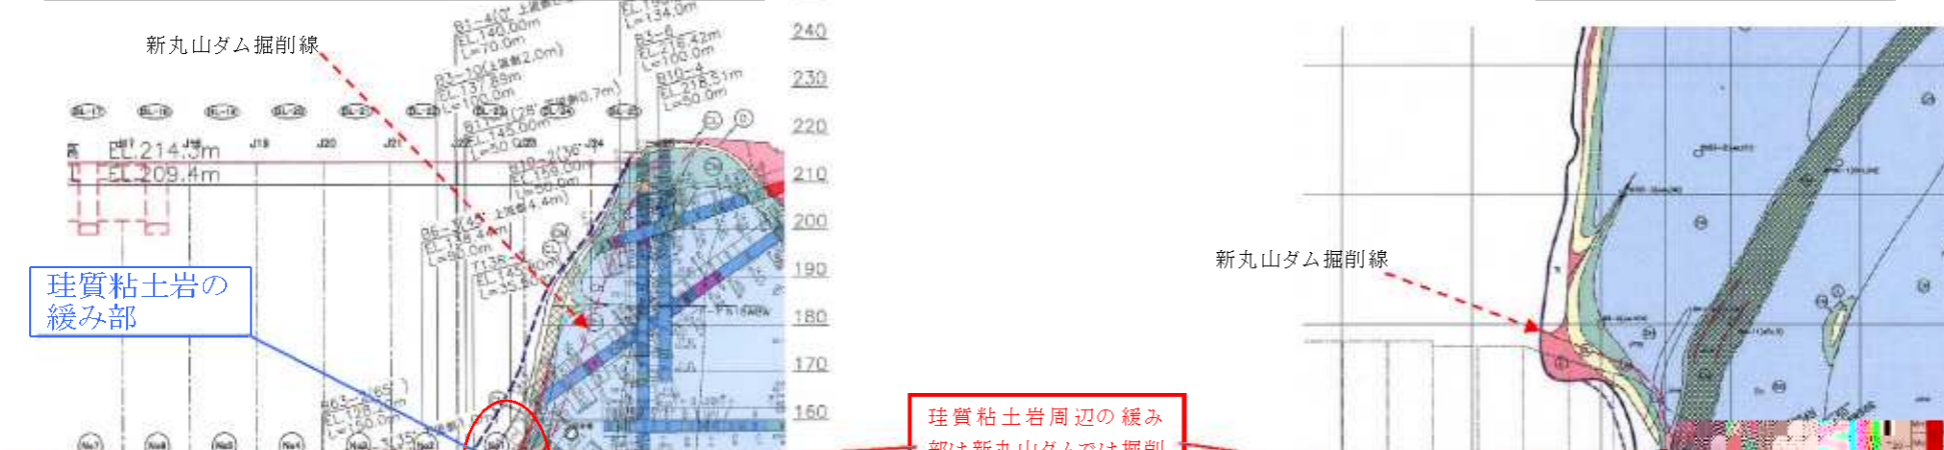
珪質粘土岩の緩み部

珪質粘土岩周辺の緩み部は新丸山ダムでは掘削する計画になっている

珪質粘土岩周辺の緩み部には丸山ダムの堤体は乗座していない

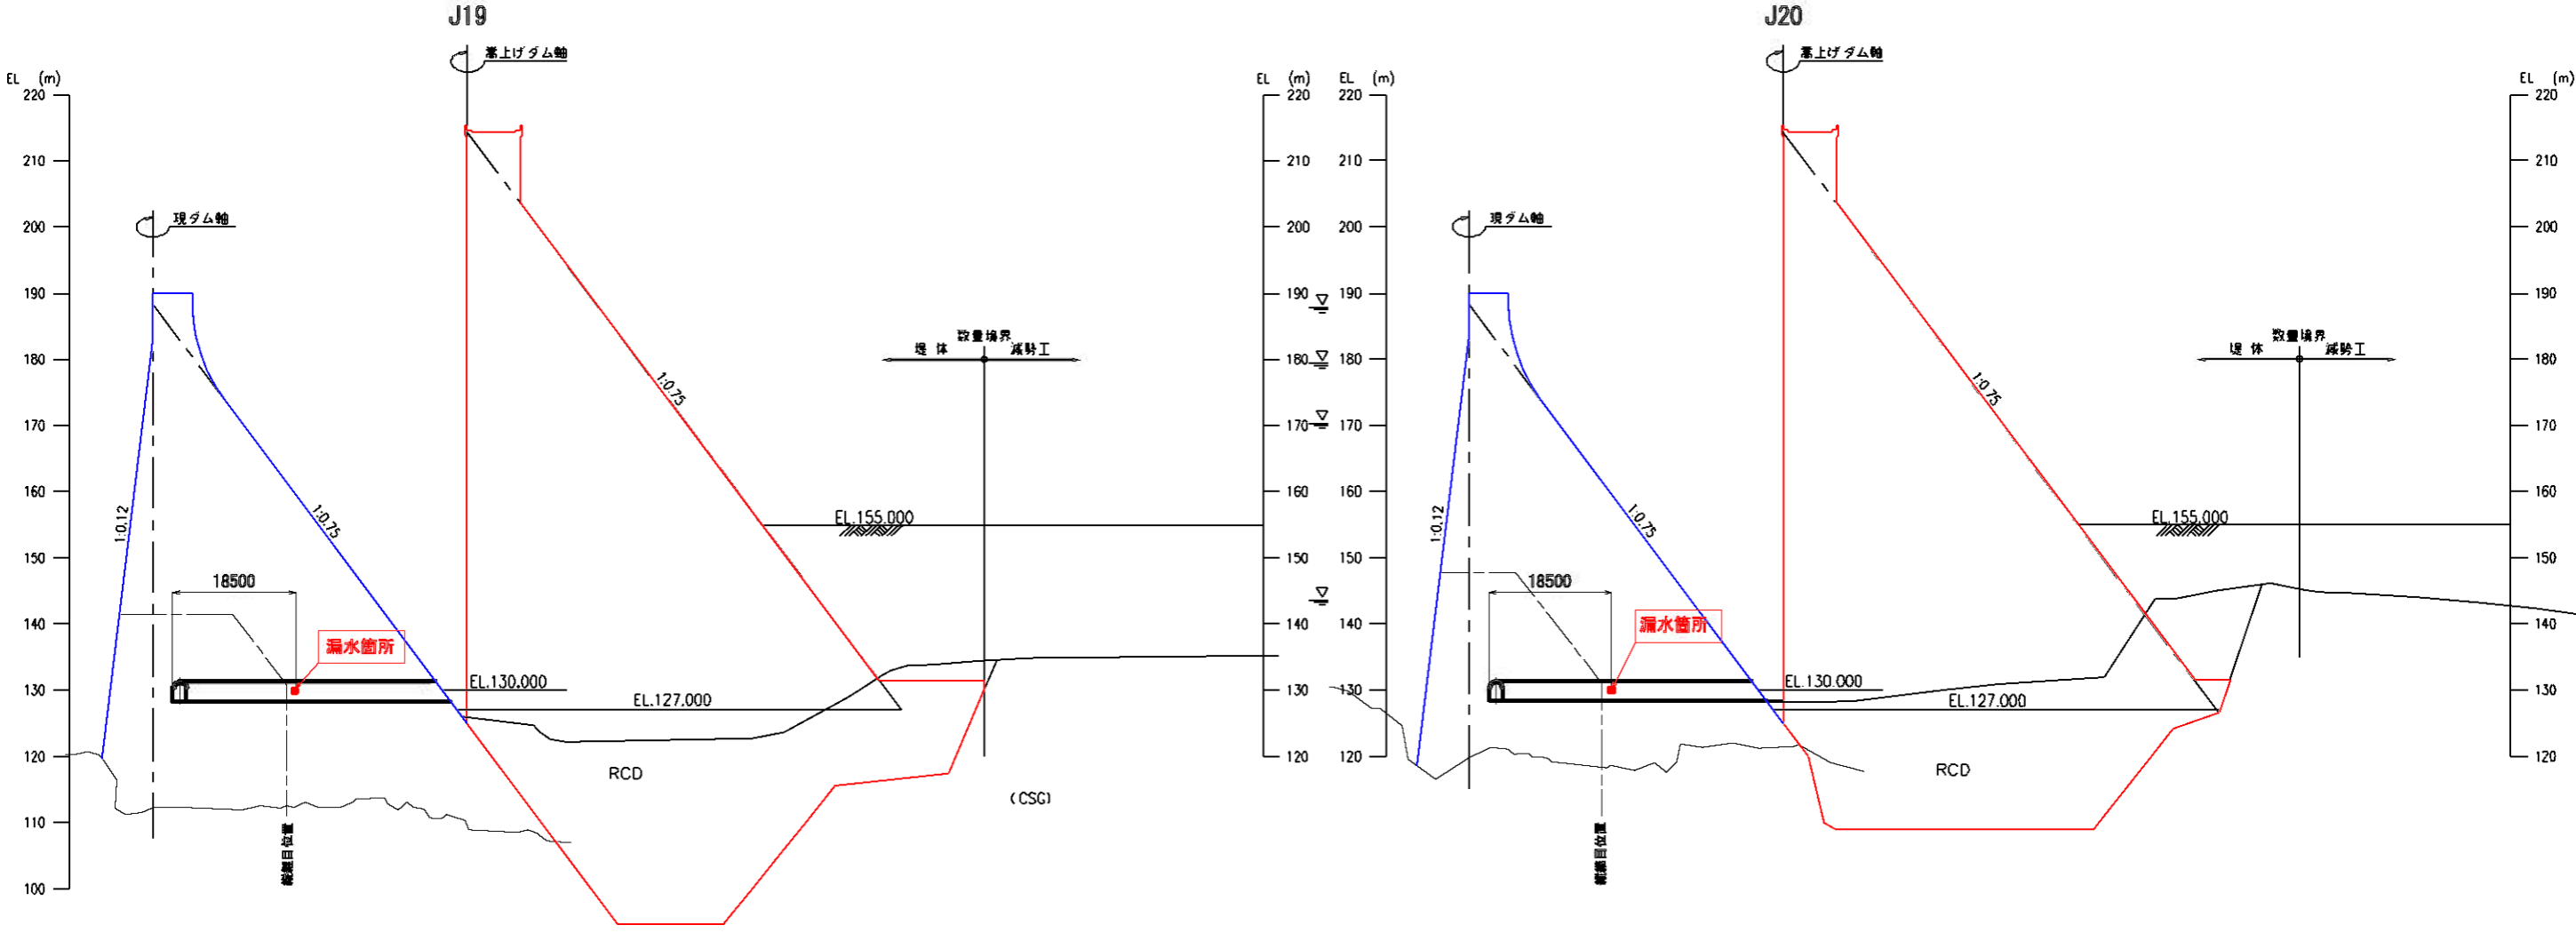
図 - 3.4.5 丸山ダム漏水位置と新丸山ダムとの位置関係 (断面図)

丸山ダム 4BL 漏水箇所と新丸山ダムとの上下流方向の位置関係を、図－ 3.4.5(位置図)、図－ 3.4.6(地質図、岩級区分図)に示す。丸山ダム 4BL の漏水箇所は、新丸山ダムが丸山ダムに乗座する標高より上位であり、新丸山ダム堤体に影響を及ぼさないことがわかる。

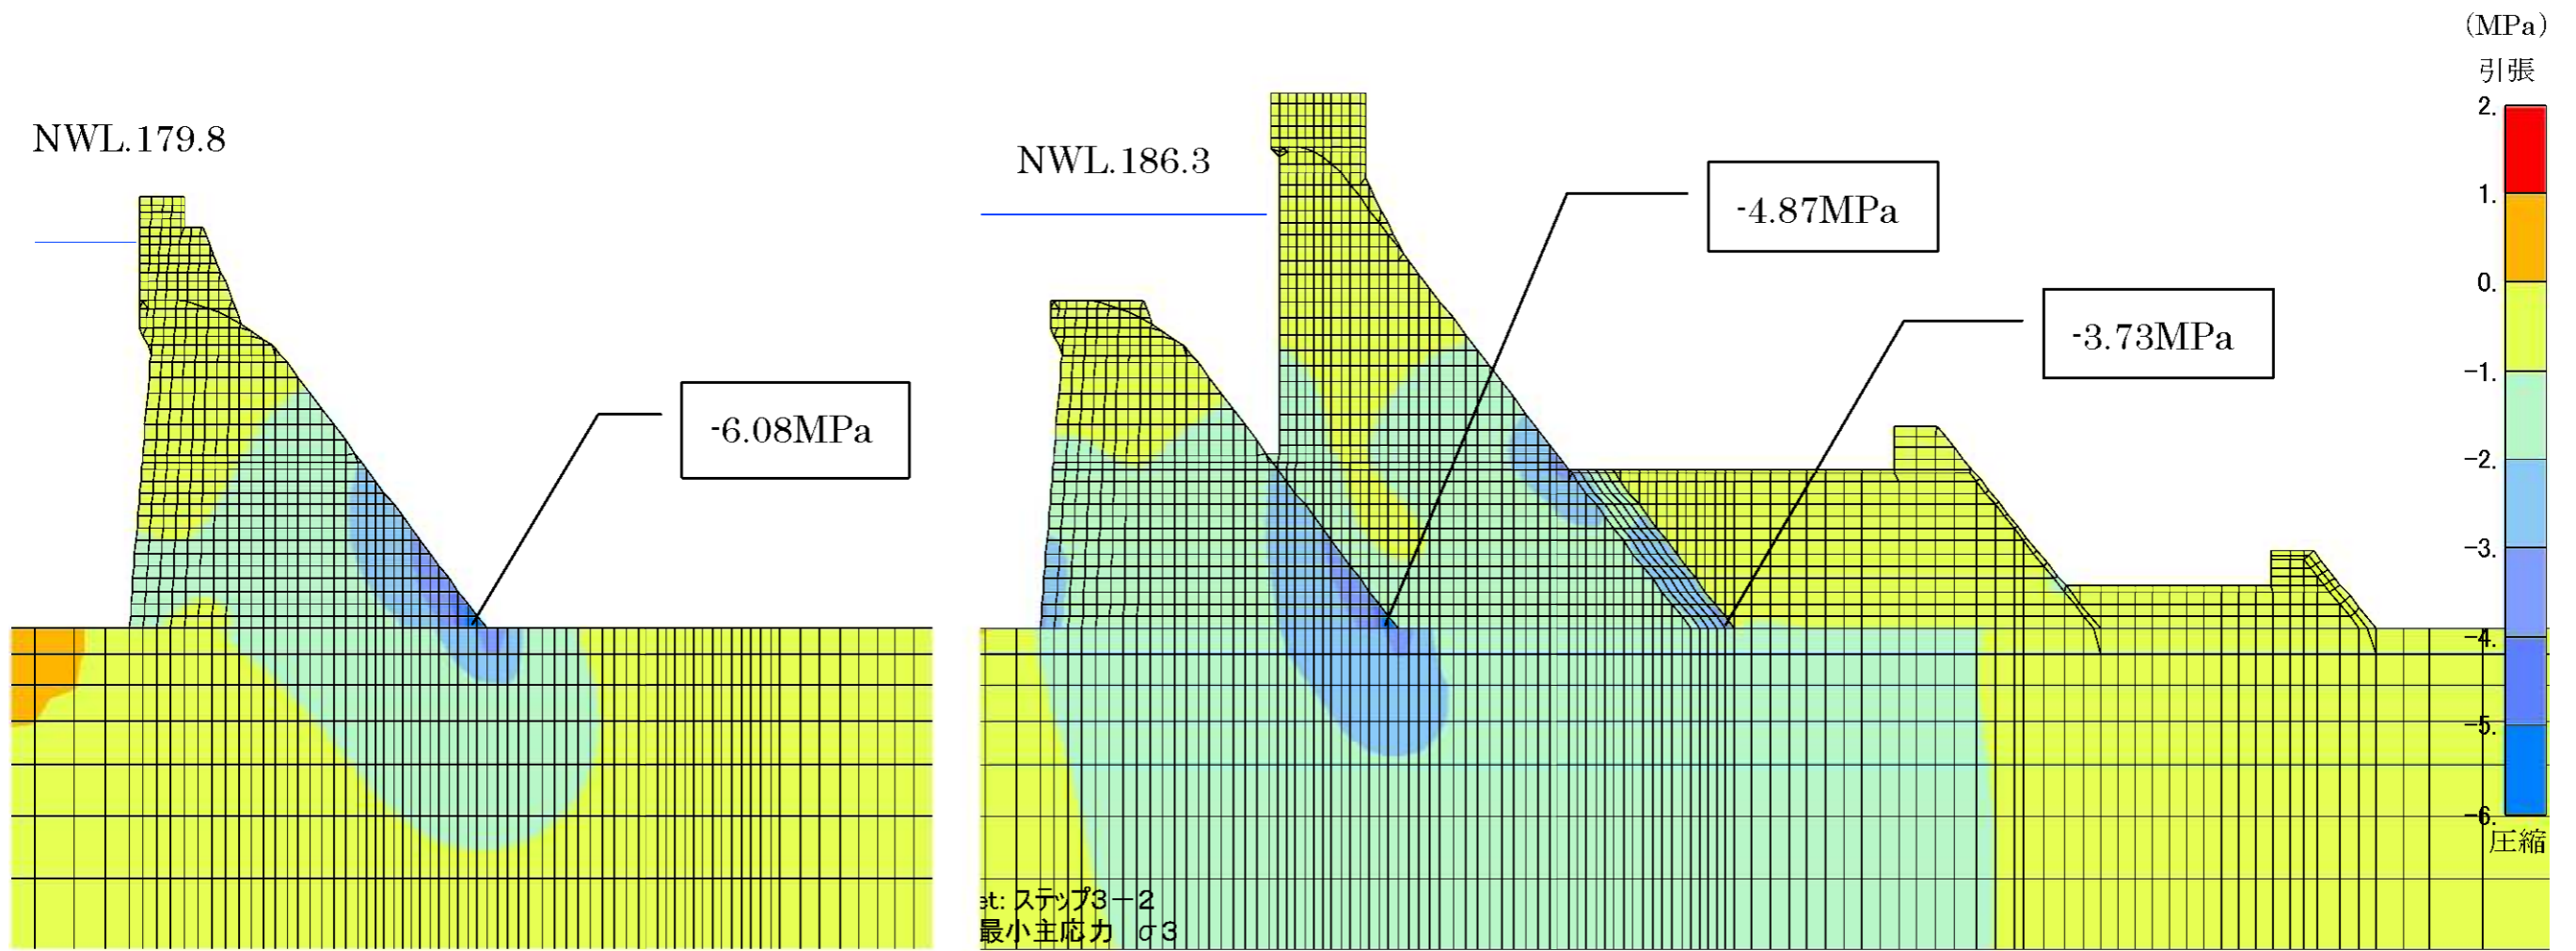
図 - 4.2.1 丸山ダムと新丸山ダムの堤体応力比較 (主応力 (σ<sub>3</sub>), 常時満水位時 (地震時) の例)

表-4.2.1より、丸山ダムの堤趾部応力を見ると、常時満水位(非地震時)では、丸山ダム単独のときより新丸山ダム乗座後の方が応力は大きくなるが、それ以外の水位条件では、丸山ダム単独の時より新丸山ダム乗座後の方が、応力は小さくなる。これには、新丸山ダムの打設により、主応力の方向が変化し、堤趾部への応力集中が緩和されることが影響している(図-4.2.2参照)。

これらに対して丸山ダムの堤体コンクリートの圧縮強度は内部、外部とも26MPa以上(表-4.1.3参照)あることから、丸山ダム堤体は、現況においても、新丸山ダムの基礎としても強度的に問題ないといえる。

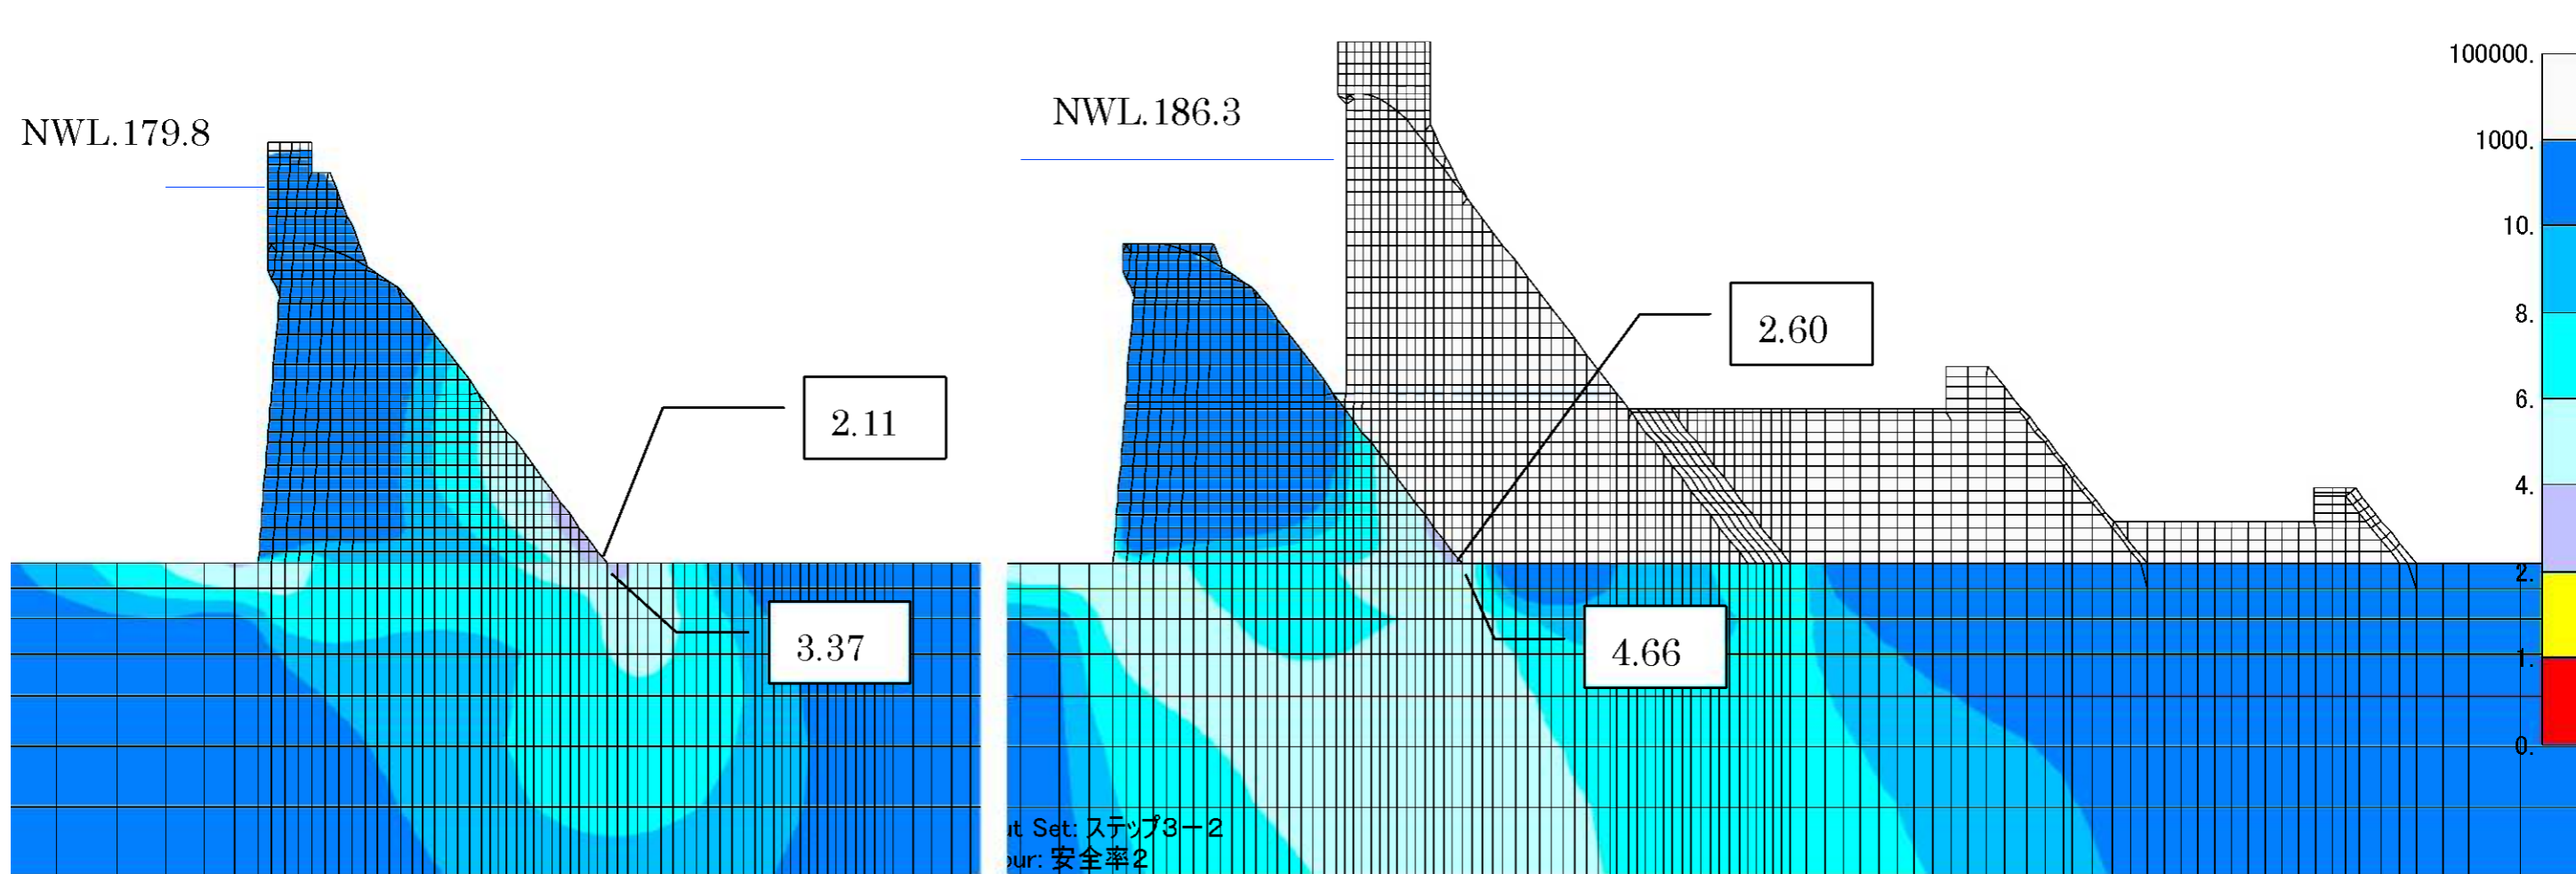
図 - 4.3.1 丸山ダム, 新丸山ダムの堤体・基礎岩盤の点安全率(常時満水位, 地震時の例)

各水位条件の、丸山ダム単独時、および新丸山ダム乗座後の、堤趾部の最小点安全率の比較を表- 4.3.2 に示す。丸山ダム単独時、および新丸山ダム乗座後の、点安全率コンタ図の比較を、常時満水位時を例に、図- 4.3.1 に示す。

水位条件	堤体の状態	堤体	基礎岩盤	備考
常時満水位 (非地震時)	丸山ダム単独	2.44	3.88	
	新丸山ダム乗座後	2.70	5.12	
常時満水位 (地震時)	丸山ダム単独	2.11	3.37	
	新丸山ダム乗座後	2.60	4.66	
サーチャージ 水位 (非地震時)	丸山ダム単独	2.26	3.62	
	新丸山ダム乗座後	2.70	5.00	
サーチャージ 水位 (地震時)	丸山ダム単独	2.10	3.38	
	新丸山ダム乗座後	2.64	4.71	
設計洪水位	丸山ダム単独	2.66	3.62	丸山ダムはサーチャージ水位
	新丸山ダム乗座後	2.70	4.99

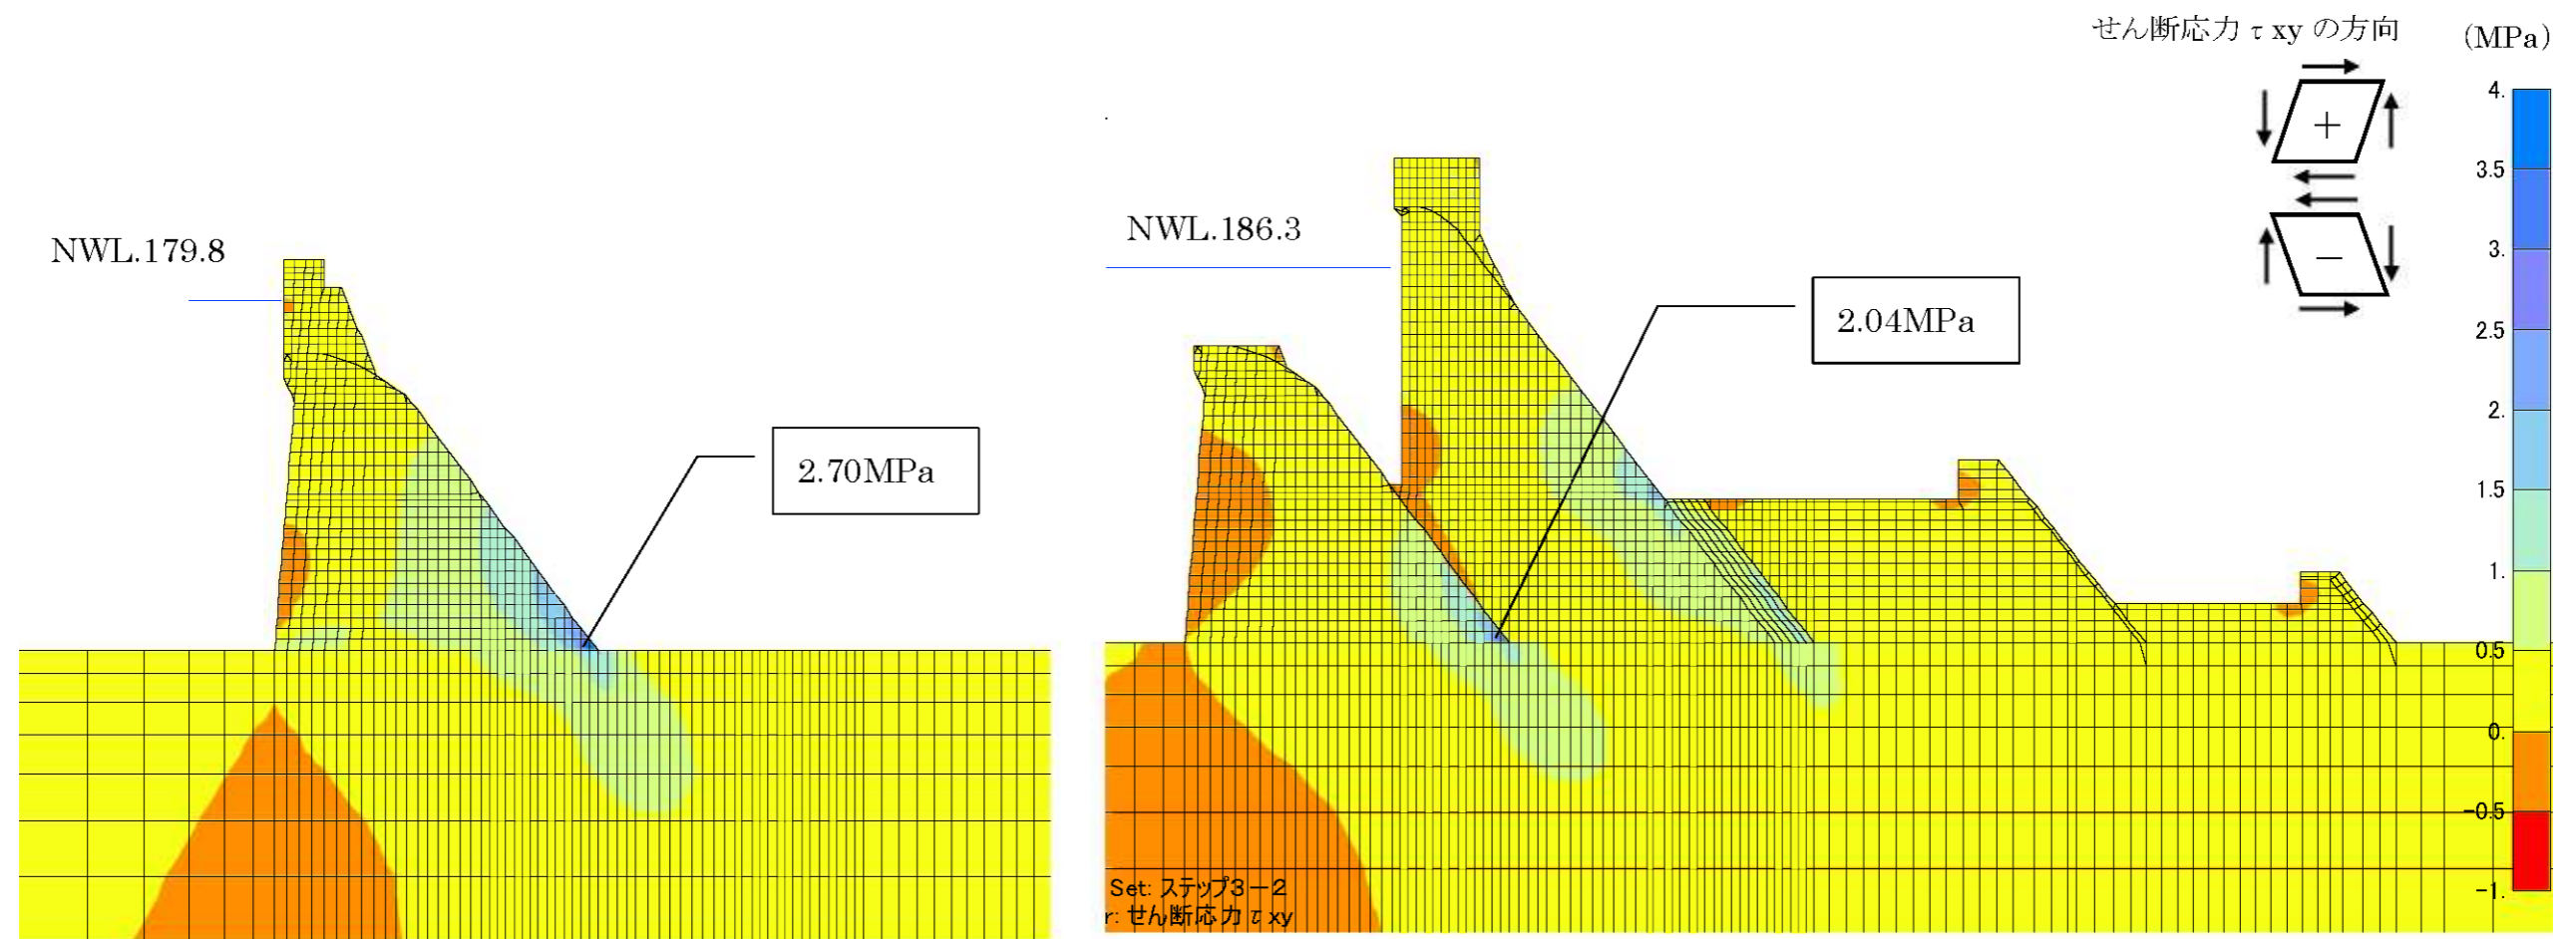
図 - 4.2 丸山ダムと新丸山ダムの堤体応力比較 (せん断応力 ( $\tau$ ) コンタ図, 常時満水位時 (地震時) の例)

の打設により、丸山ダムの堤趾部のせん断応力が減少することが影響している(図- 4.2 参照)。
