丸山ダム健全性検討委員会

第2回 委員会 参考資料

中部地方整備局
新丸山ダム工事事務所

1. 4BL 漏水の経緯

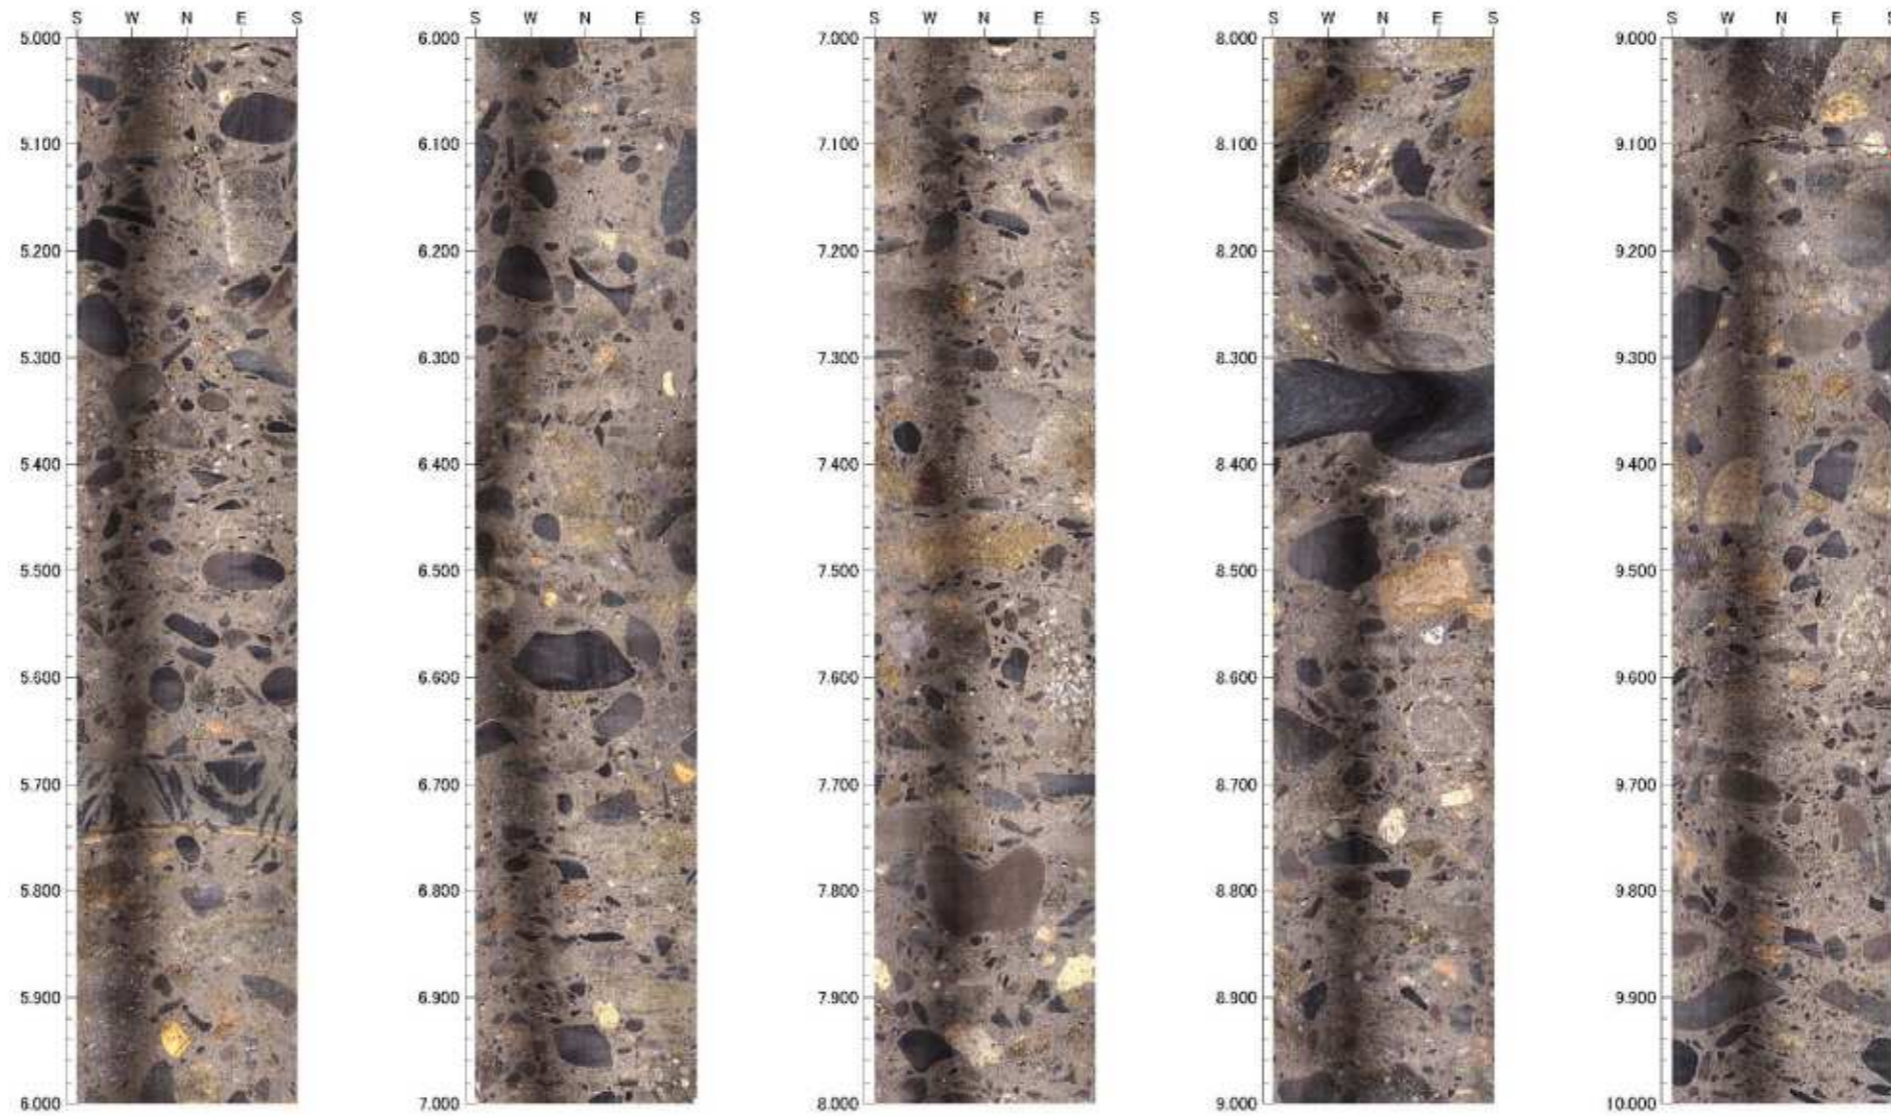
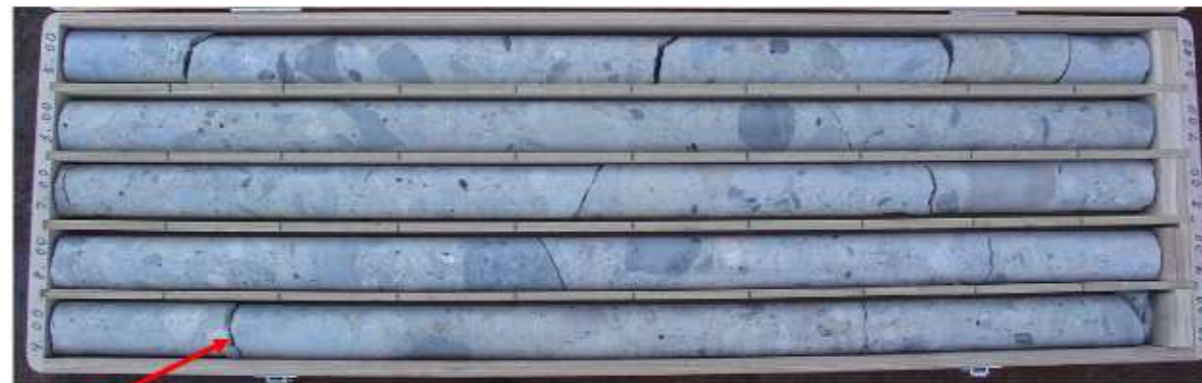
5.000m - 10.000m

割れ目

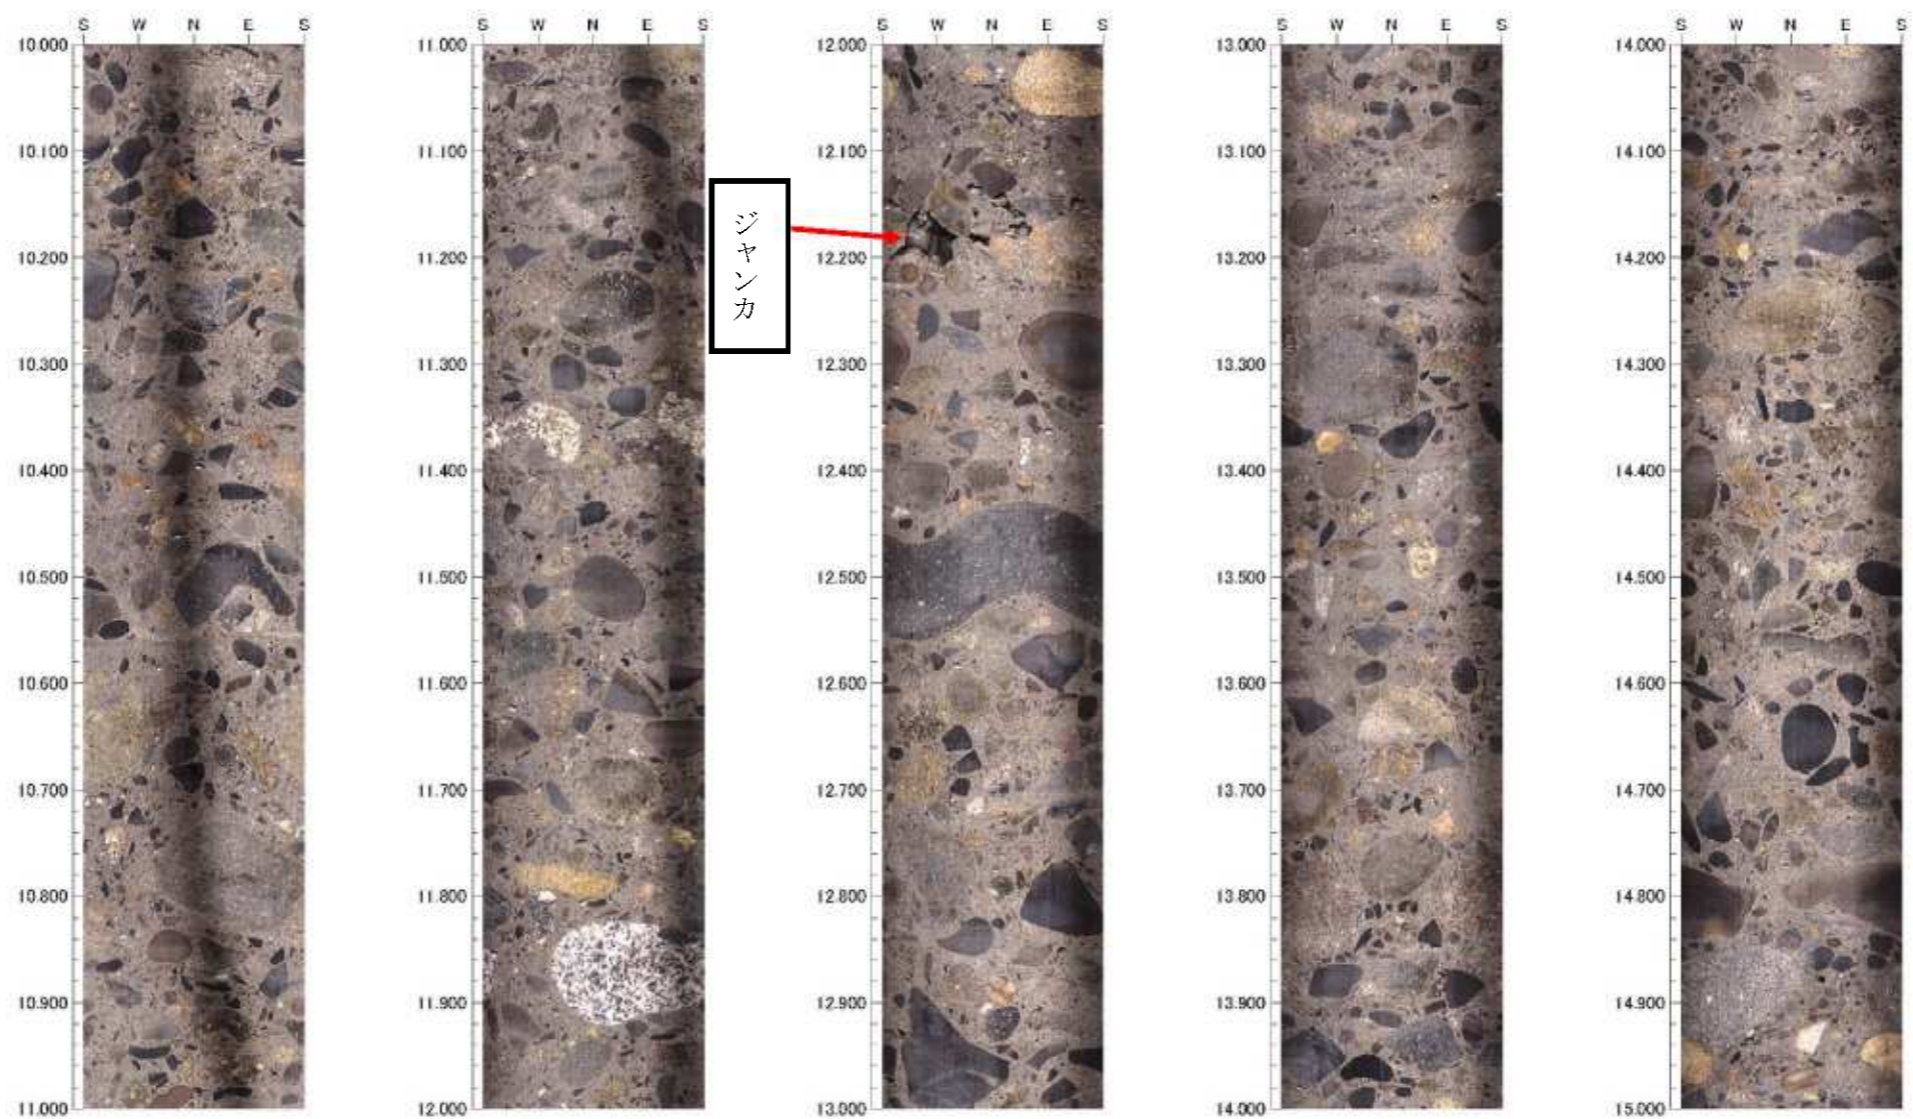
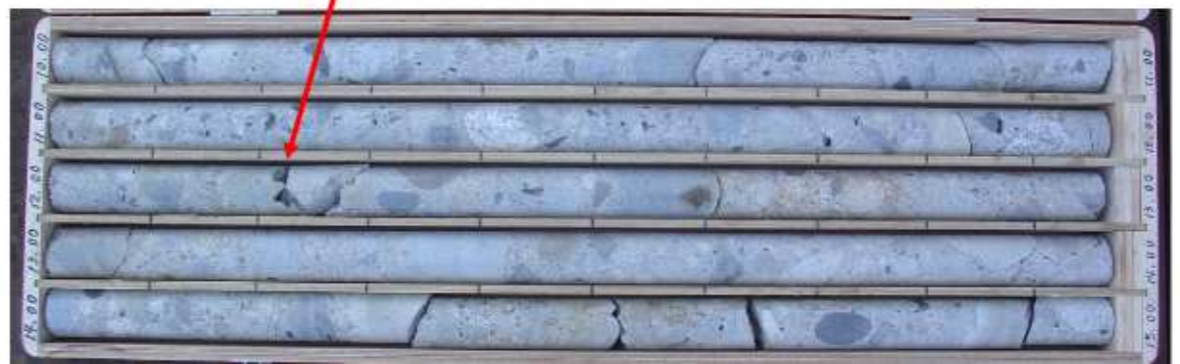
10.000m-15.000m

ジャンカ

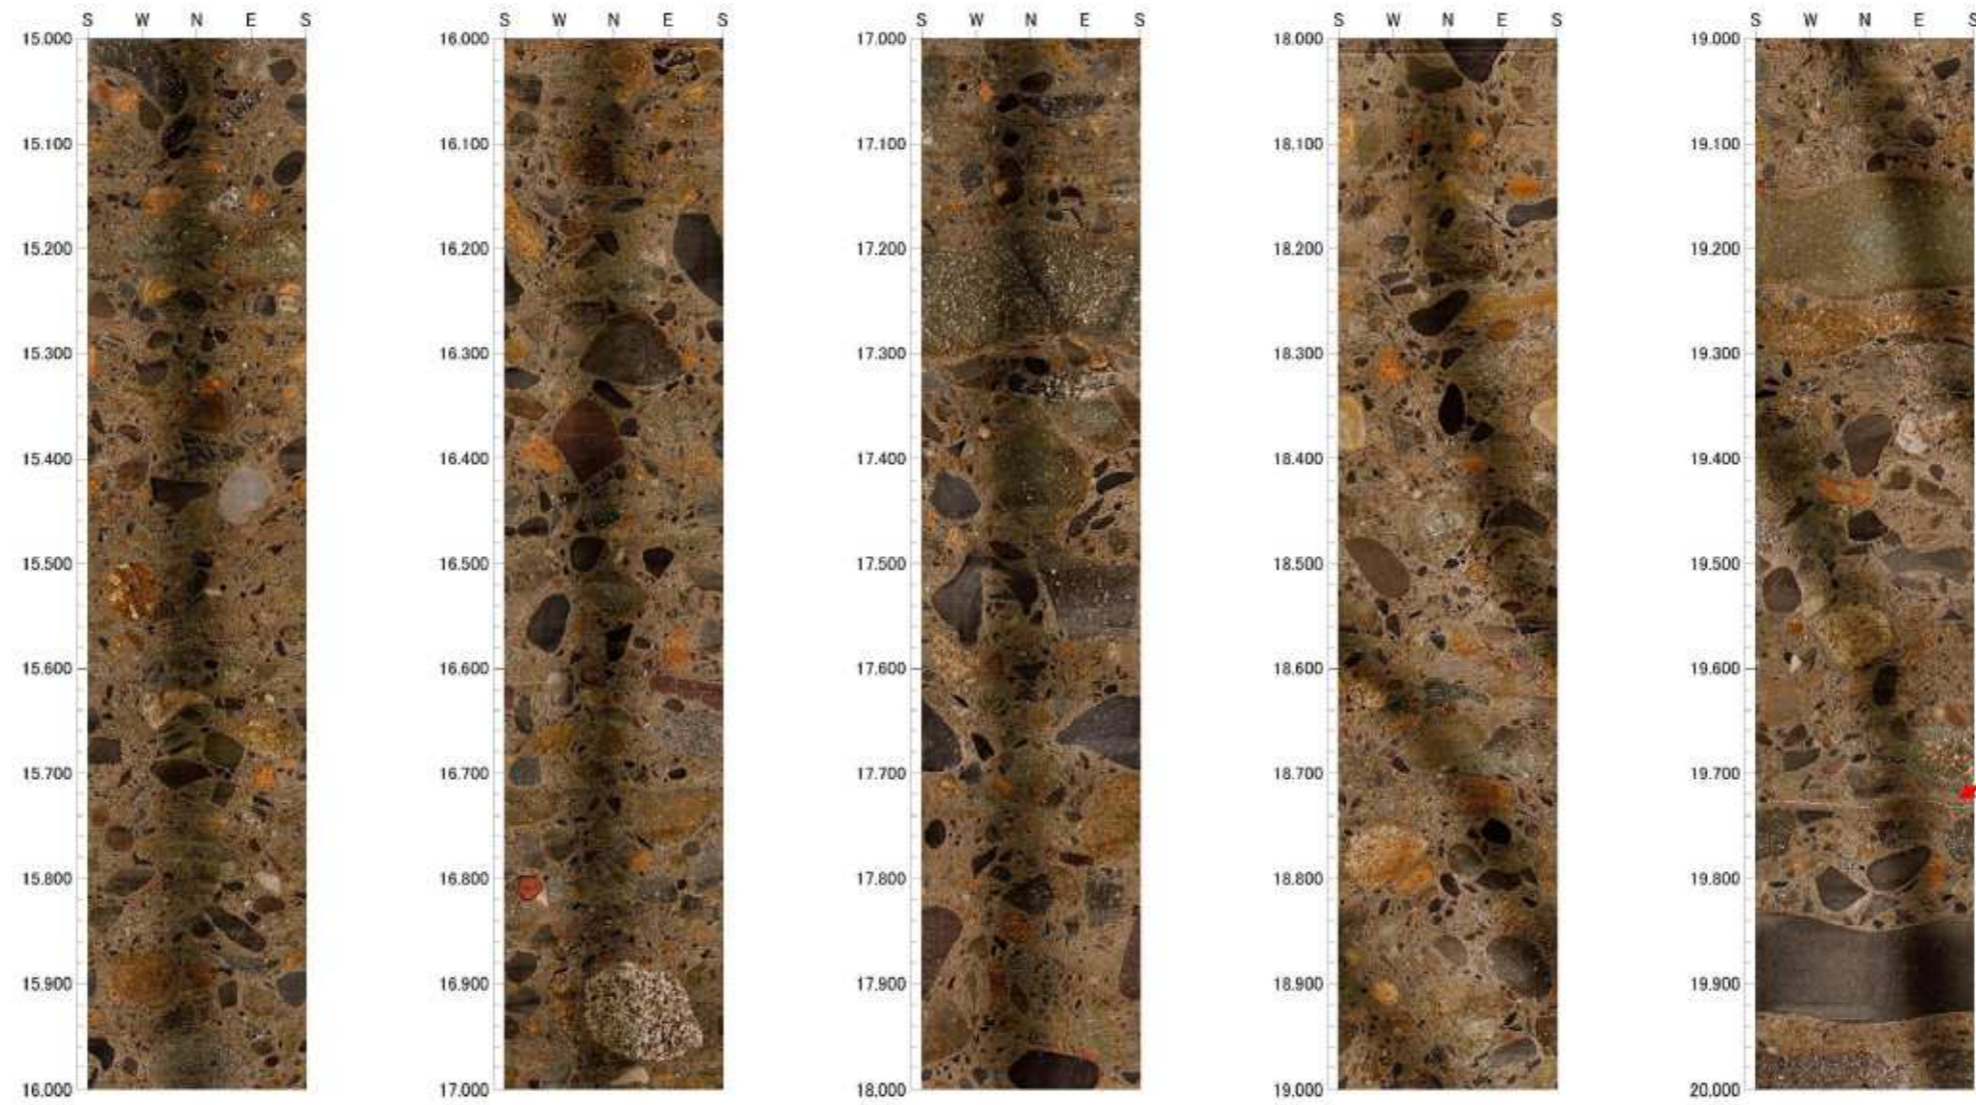
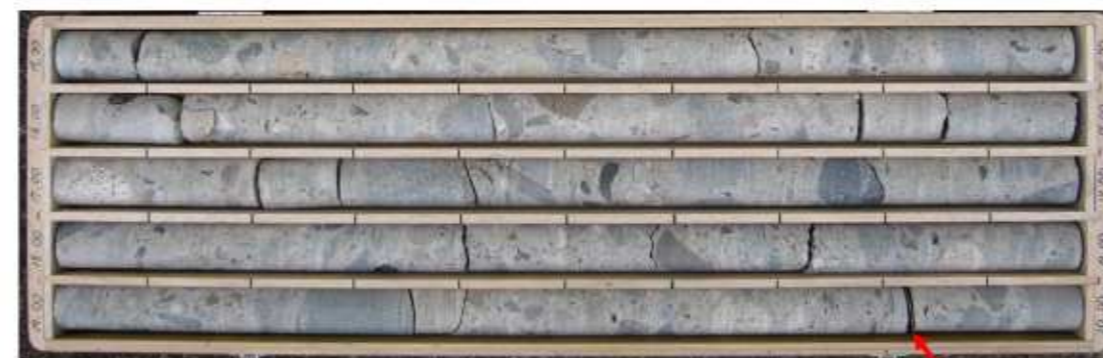
15.000m—20.000m

2mm 程度の鉄板

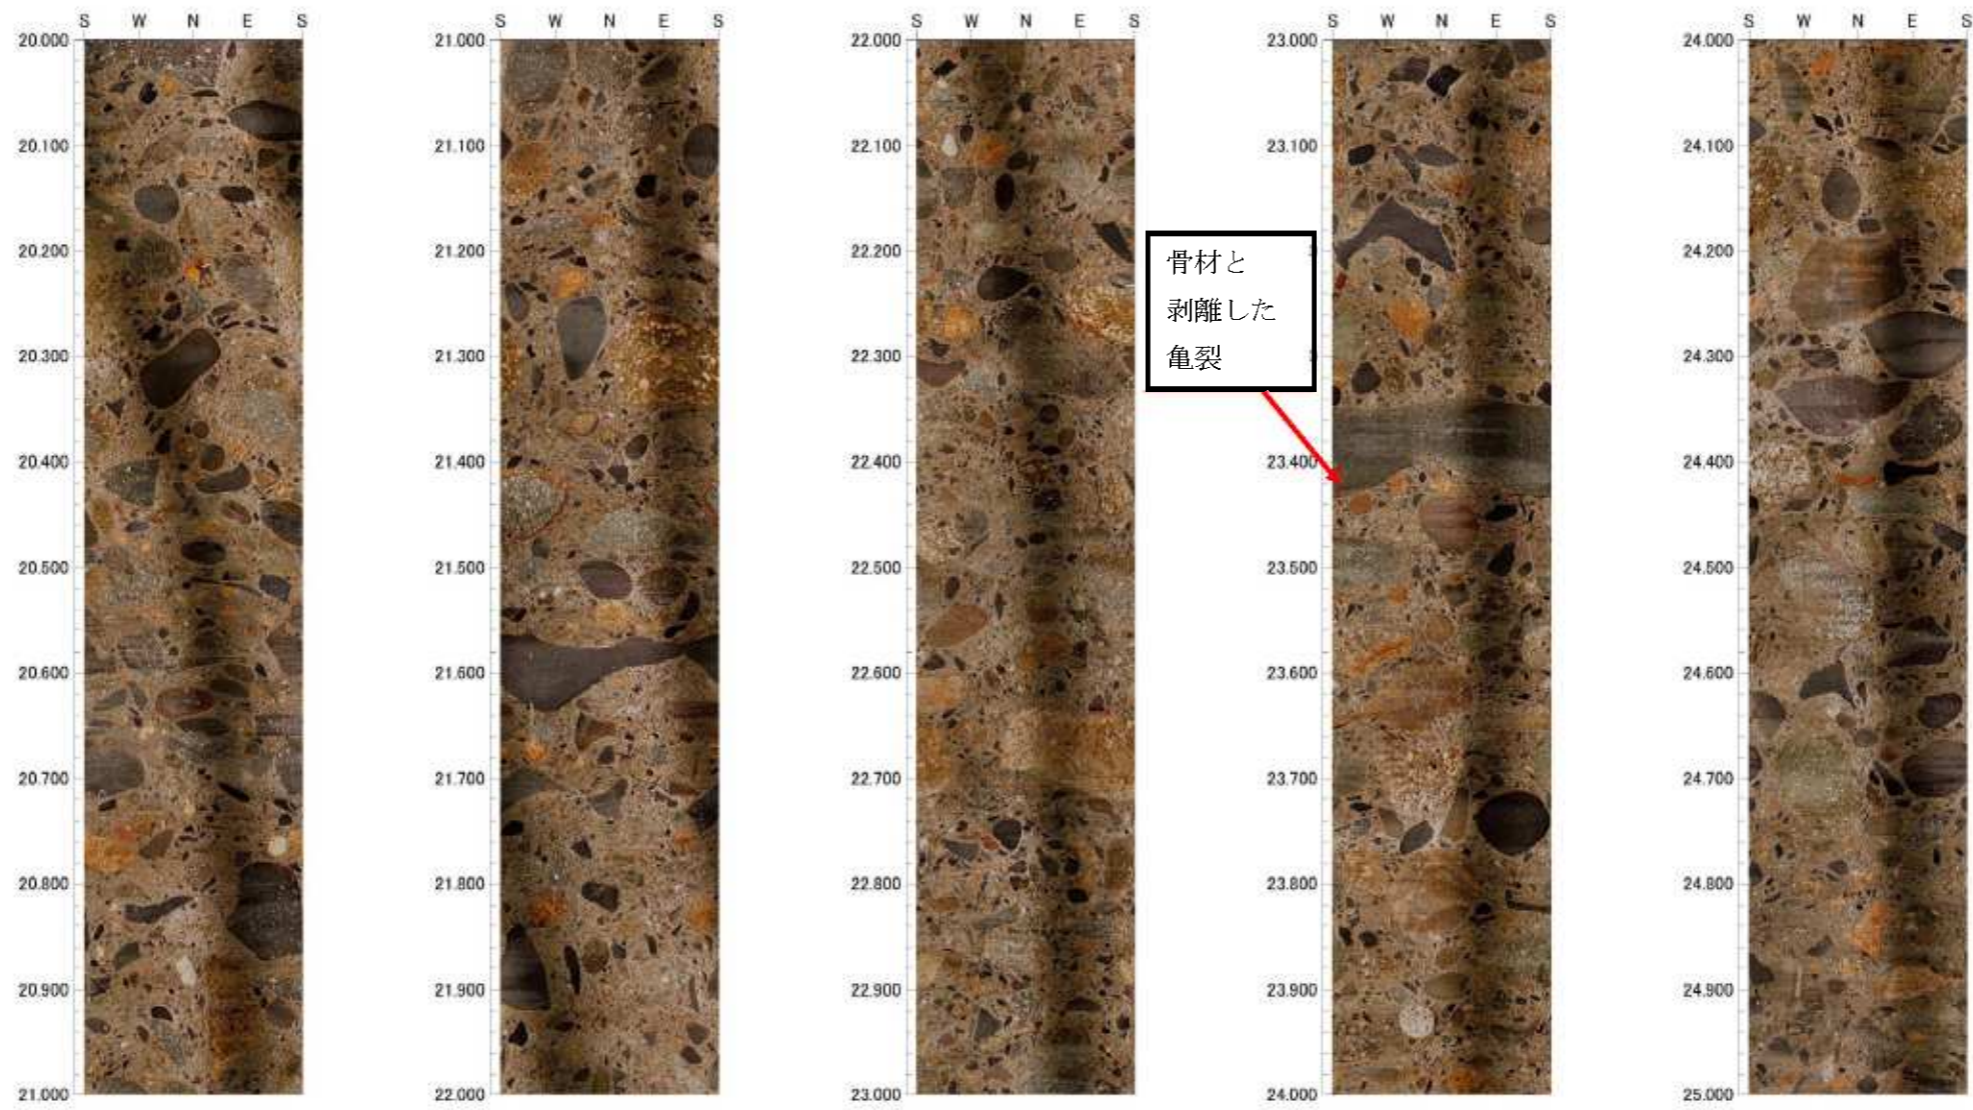
20.000m－25.000m

骨材と
剥離した
亀裂

骨材と剥離した亀裂

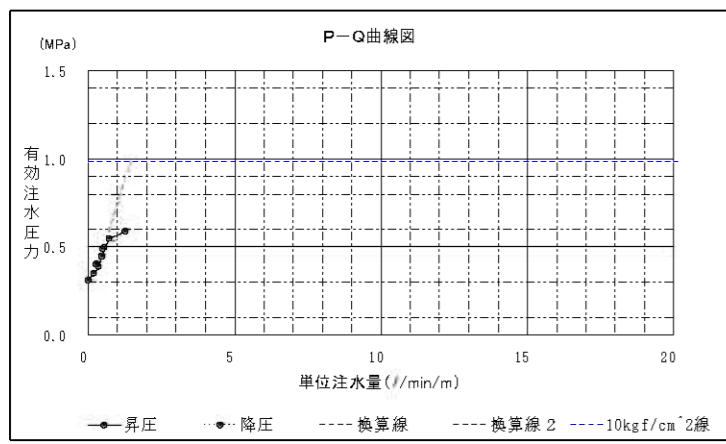
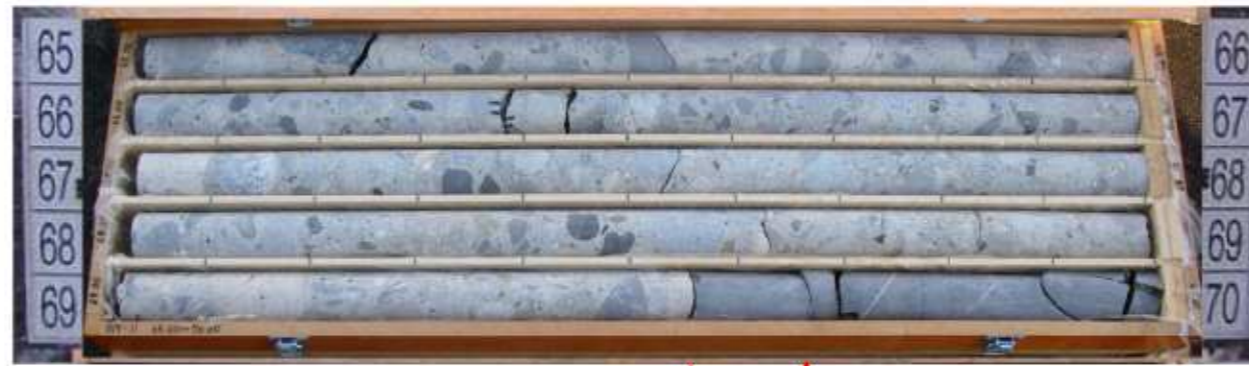
65.000m-70.000m

69.55m 岩着面
密着している

①幅 1mm の開口
割れ目、低角

岩着面: コアでは分離しているが、割れ目面は新鮮

①幅 1mm の開口
割れ目 (低角度)

69.55-70m 【基礎岩盤部】
やや珪質な混在岩からなる。
新鮮硬質な岩盤性状を呈する。コアで見られる割れ目は、ボアホール画像では密着している。
68-73m 区間のルジオンテスト結果では換算ルジオン値で 1.5 (2Lu 以下) を示しており、難透水ゾーンであることが確認される。

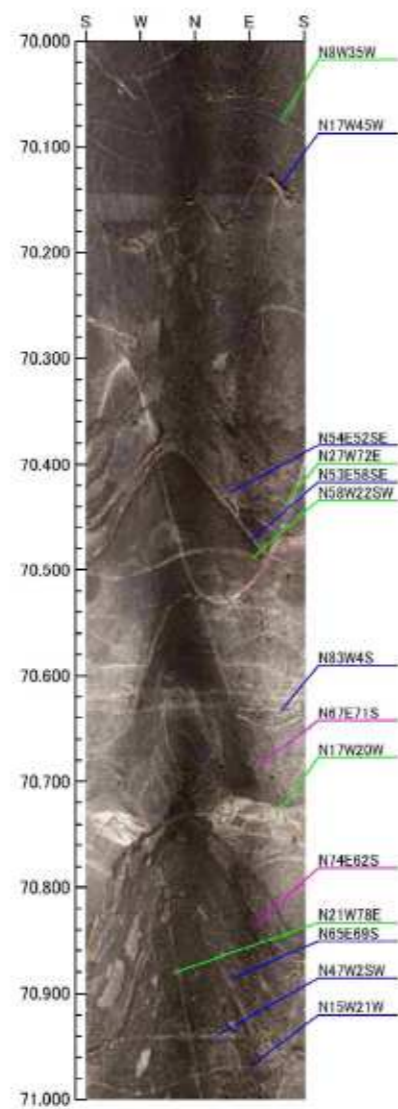
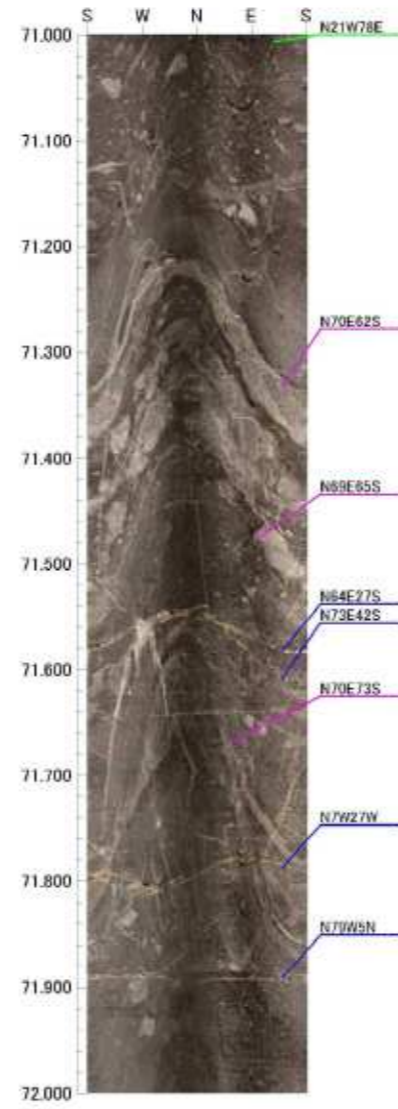
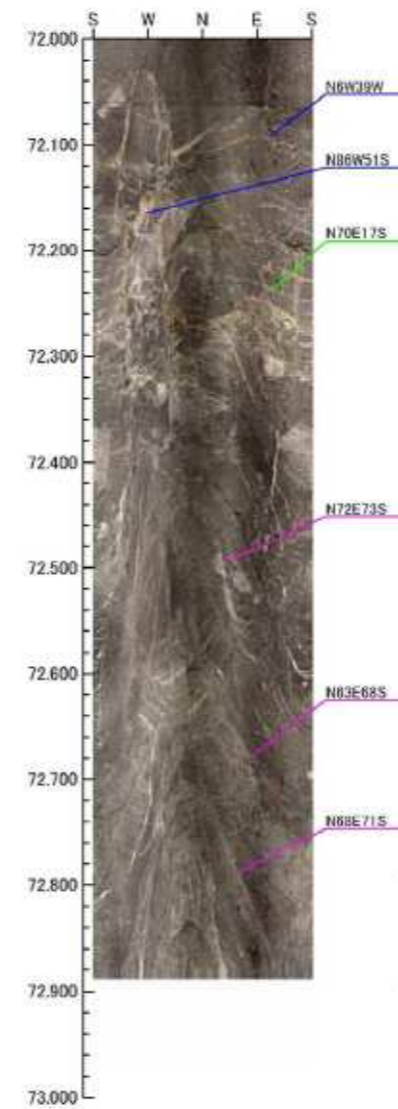
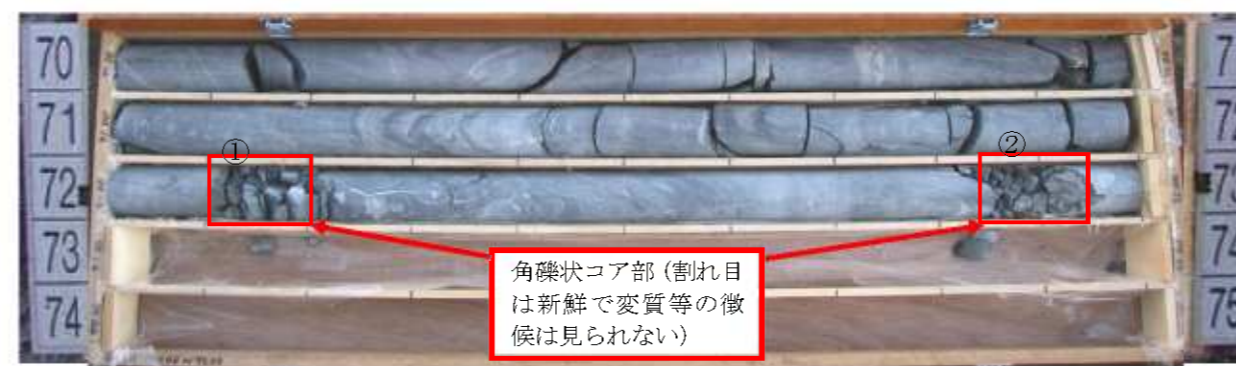
70.000m-75.000m

①角礫状コアを呈する箇所。ボアホール画像では低~中角度の割れ目が確認され、密着している

棒状コア部では、全体に N60~70E、65~75S の初生構造が確認される。

70-73m 【基礎岩盤部】
泥質な混在岩を主体とするが、一部に珪質な部分を挟在する。
新鮮硬質な岩盤を主体とするが、72.1-72.2m、72.8-72.9m 間は、コアでは角礫状を呈するが、ボアホール画像では割れ目が密着している。
この区間を含むルジオンテスト結果ではルジオン値は換算で 1.5 (2Lu 以下) を示している。

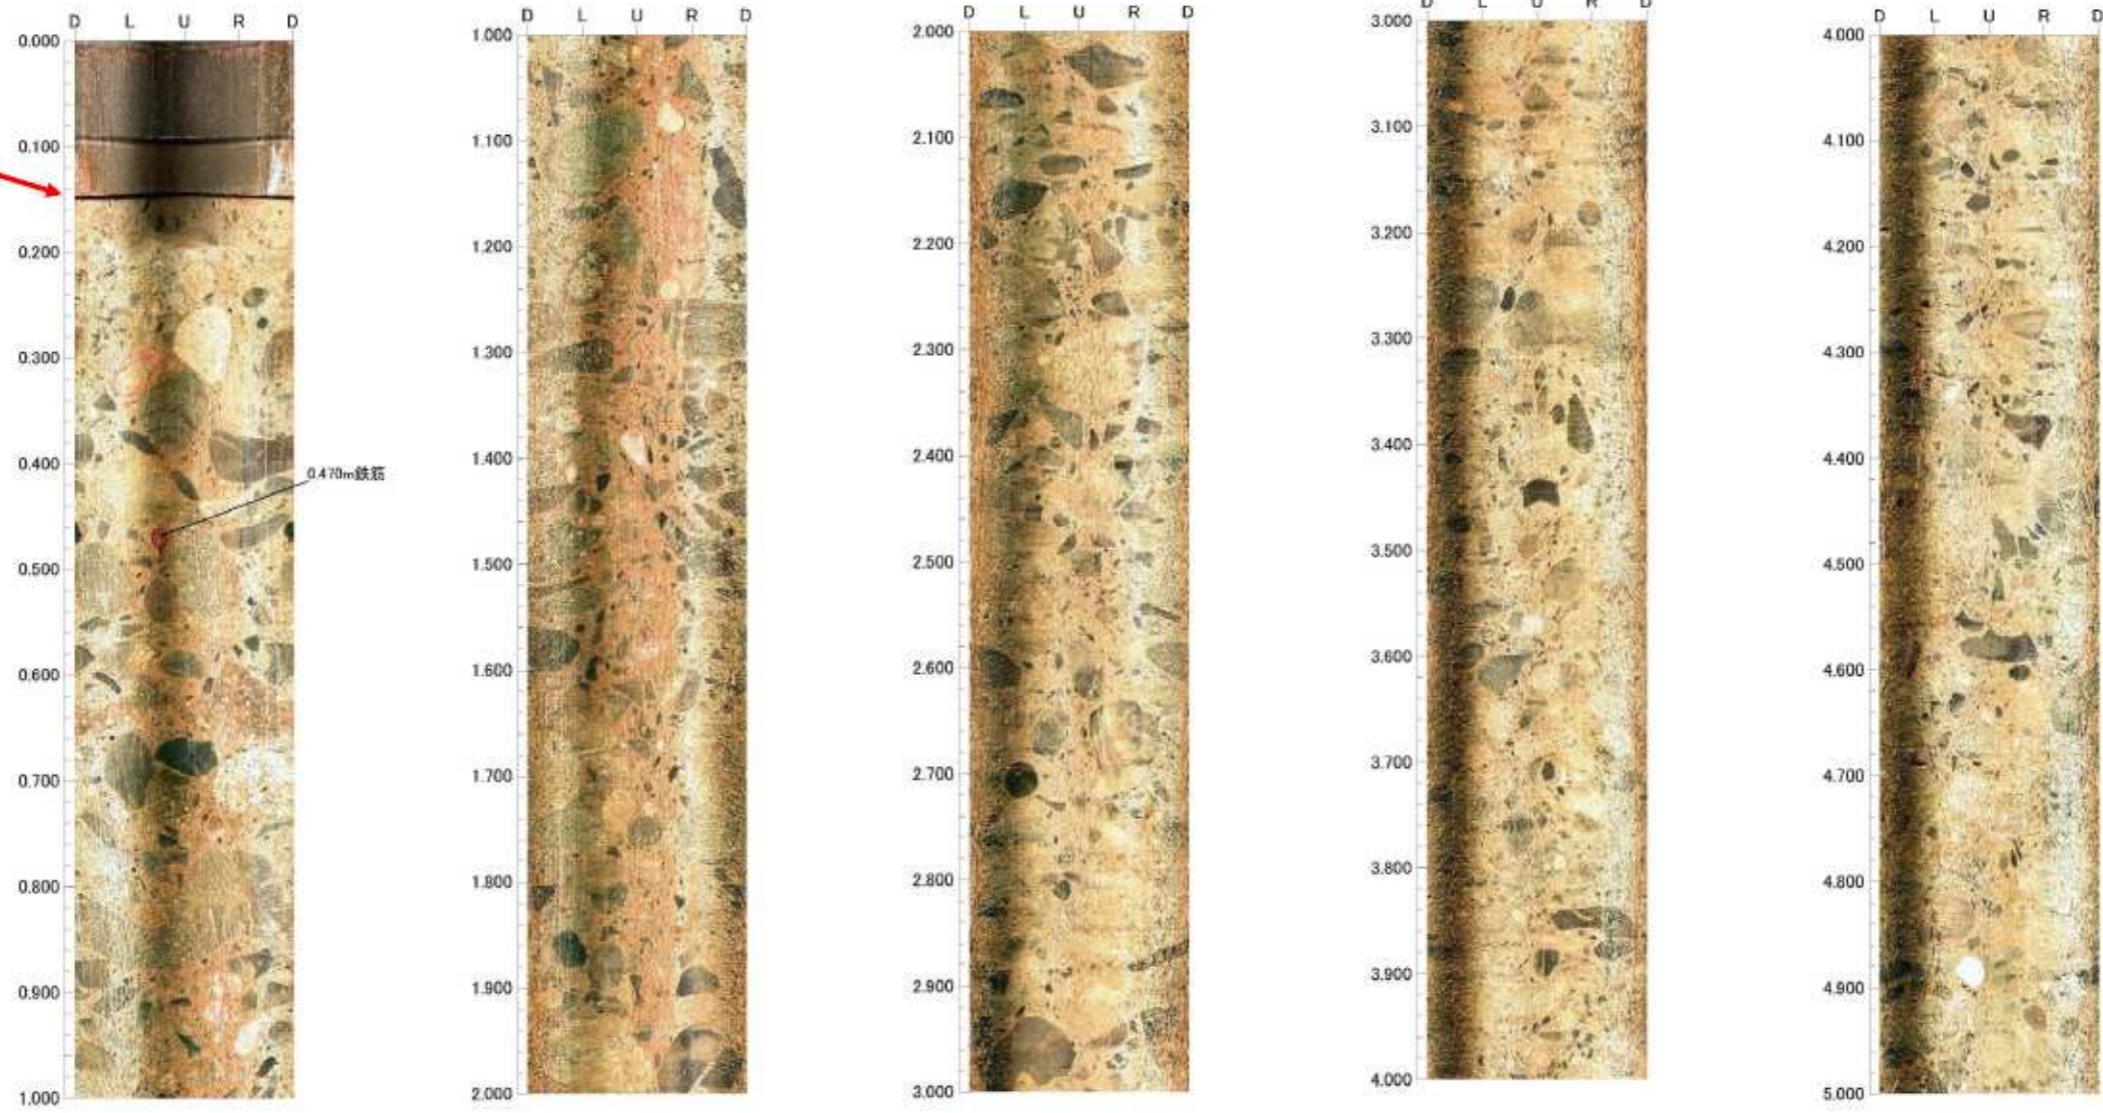
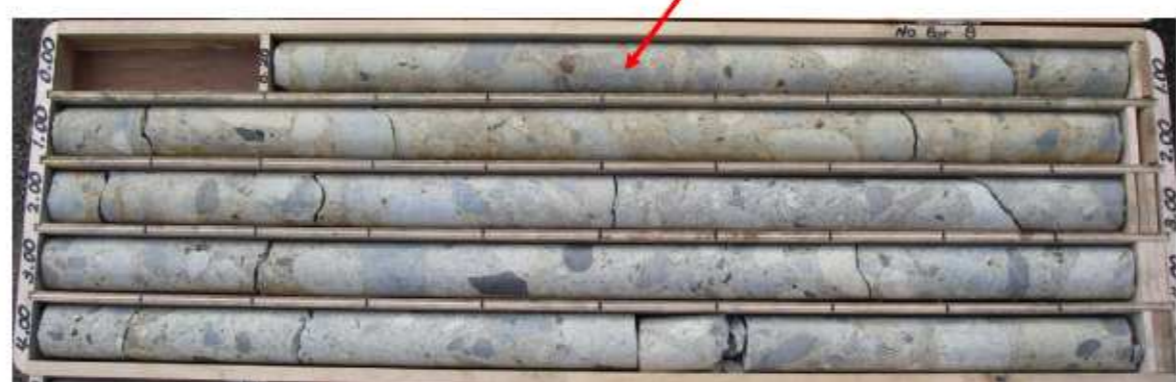
孔番 No.B

監査廊
底盤
コンクリートの境界

鉄筋

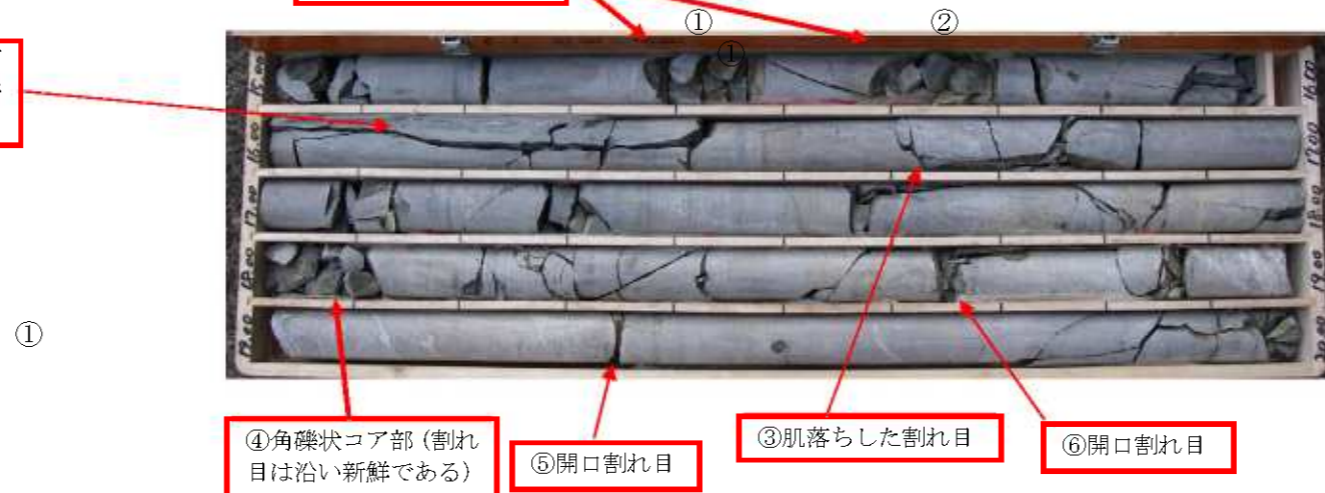
角礫状コアを呈する箇所。ボアホール画像でも割れ目が発達し、角礫状を呈している（低角度）。岩の構造が確認できるため、破碎帯ではないと判断される。

角礫状コア部。ボアホール画像では割れ目頻度は少ない

この高角度割れ目はボアホール画像では密着している

④角礫状コア部（割れ目は沿い新鮮である）

⑤開口割れ目

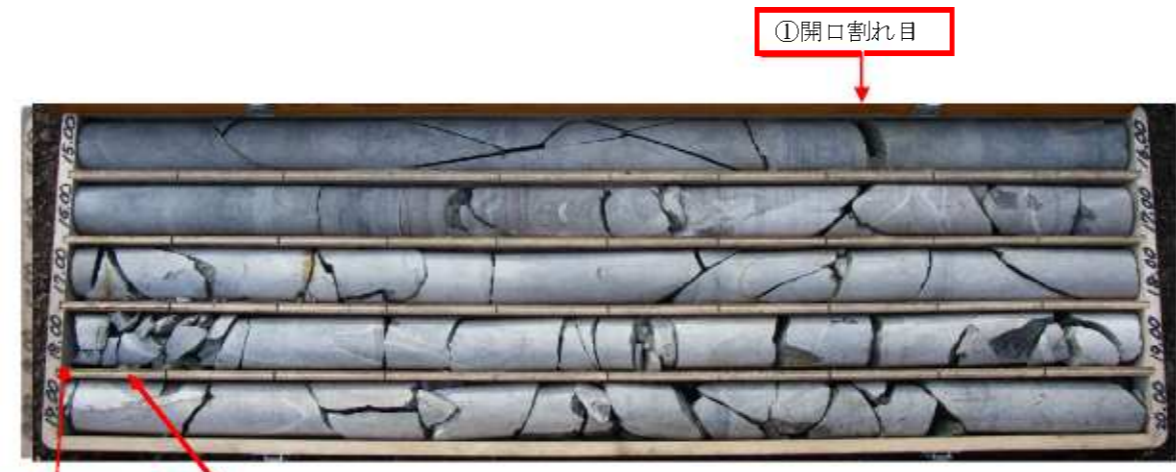
③角礫状コアを呈する箇所。
ボアホール画像は、開口割れ
目はか確認できるが割れ目
密集部は確認できない。

15-20m 【基礎岩盤部】
泥質な混在岩を主体とするが、一部珪質な部分を
挟在する。全体に割れ目が少ない、新鮮硬質な岩
盤を主体とする、
一部開口割れ目が確認できる。19.0~19.1mの角
礫状コア部は、ボアホール画像では割れ目が密着
している。

②①開口割れ
③角礫状コア部。岩片は堅硬
で割れ目は古い新鮮である。

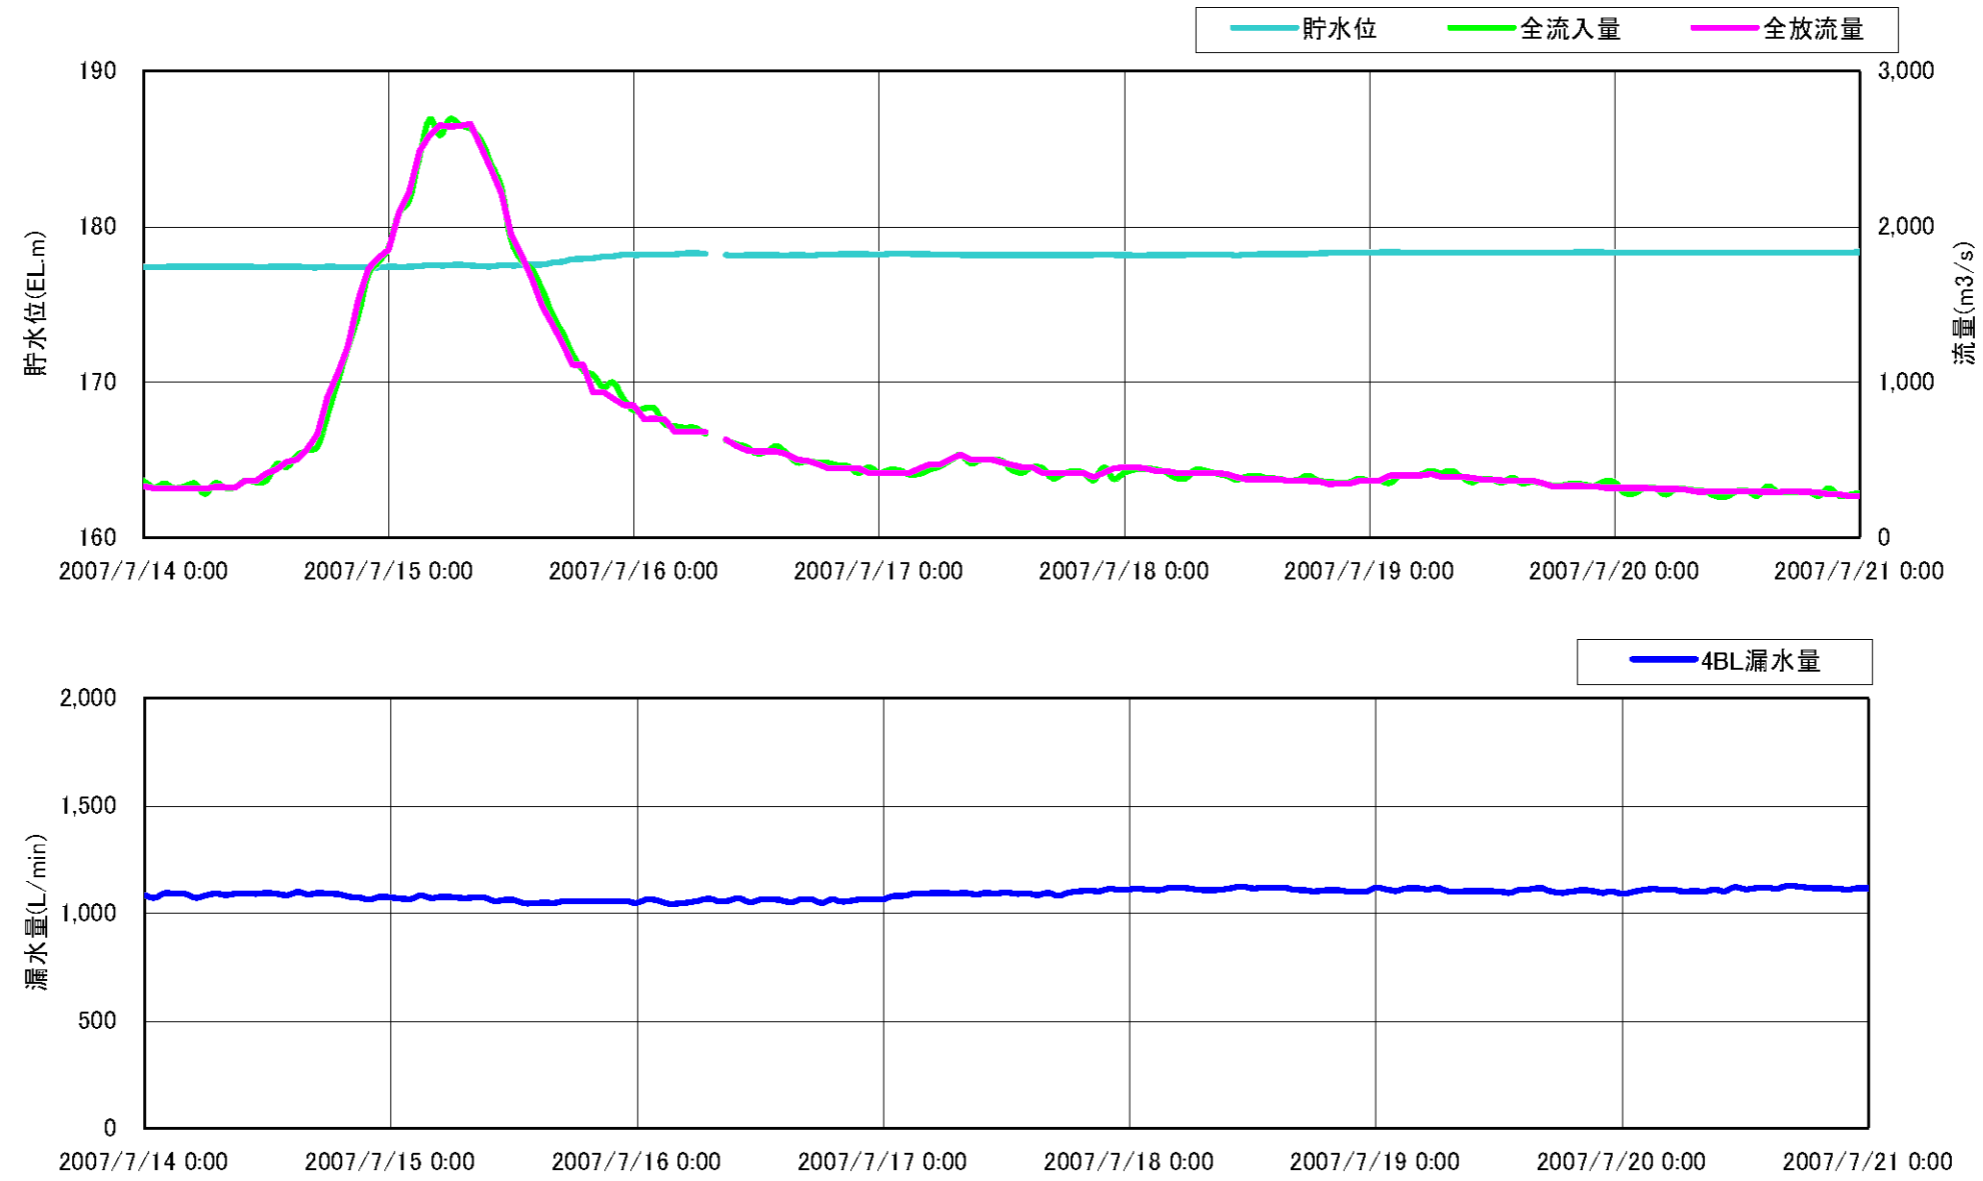
図－ 2.3.1 漏水量と監査廊土砂量の経時変化図

図－ 2.3.1 は、3BL 土砂量、4BL 土砂量および漏水量の経時変化を示したものである。漏水には出水時に濁りが認められた(写真－ 2.3.1)。

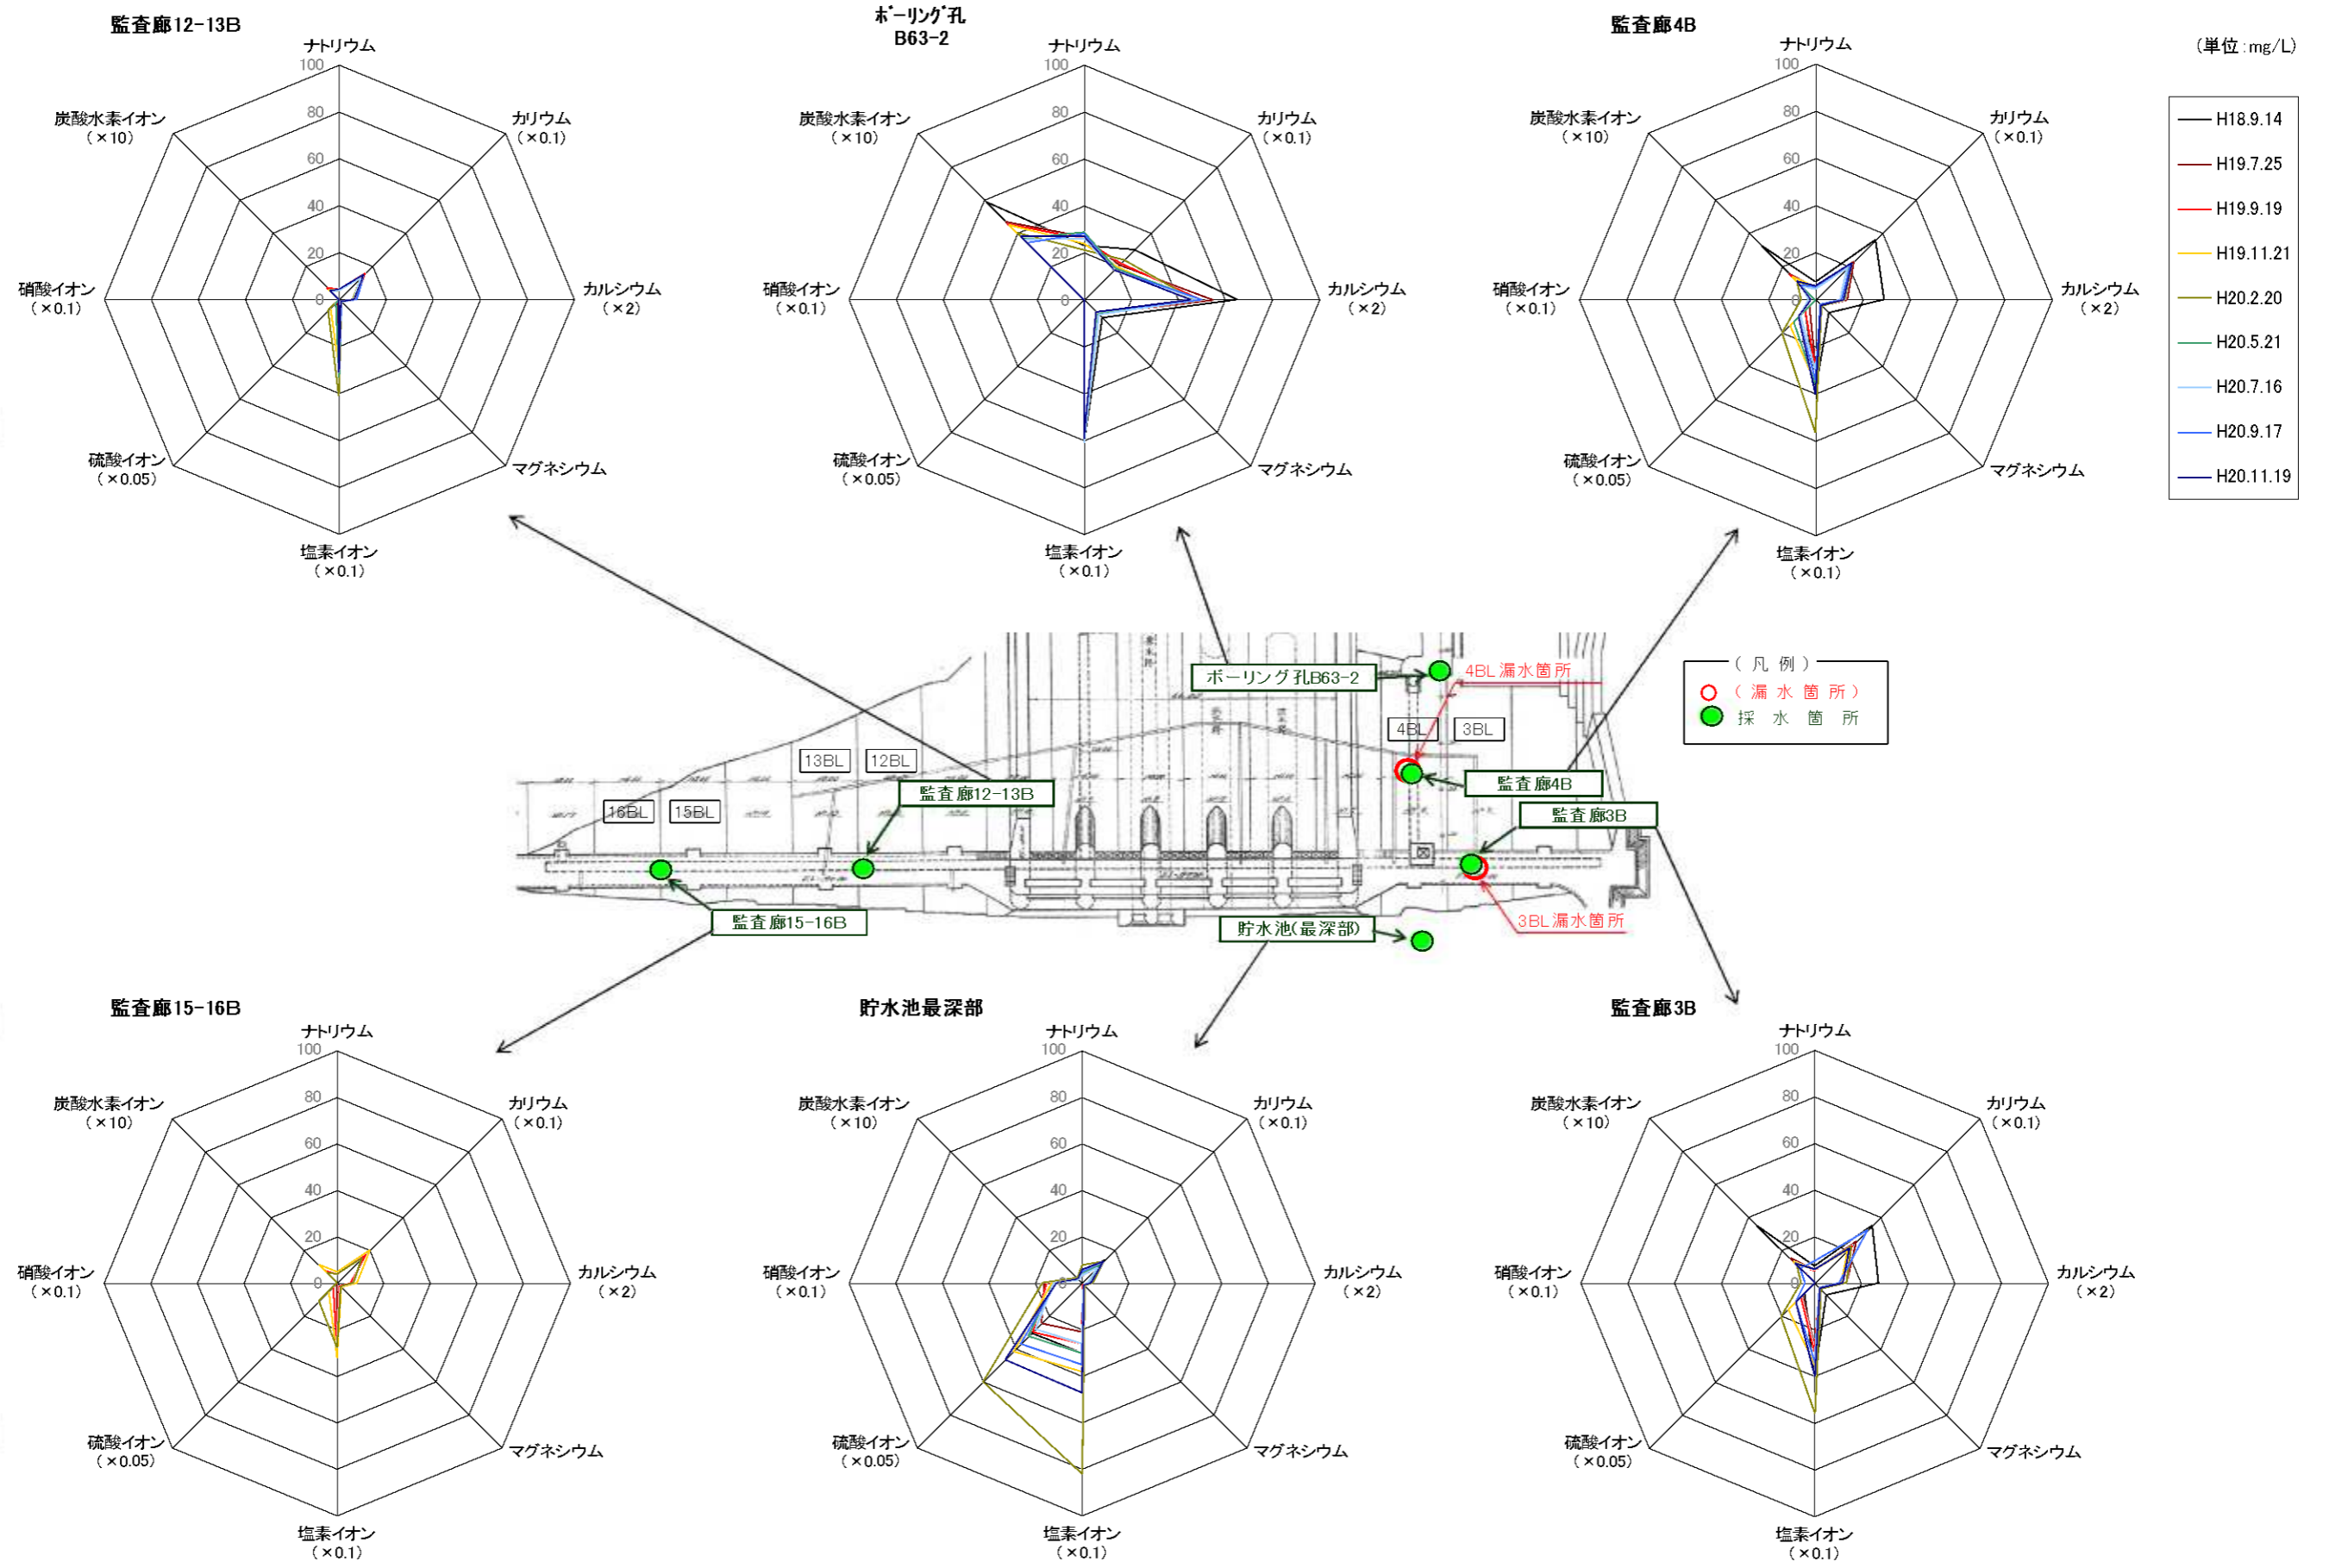
図 - 2.3.3 水質の分析結果
2-50

図－ 2.3.3 に、4BL, 3BL 漏水、左岸側の監査廊排水 2 箇所(4BL, 3BL 漏水は含まず)、4BL 下流のボーリング孔湧水、および貯水池下層の水質測定結果を示す。4BL 漏水の水質は、貯水池の水質(堆砂の上)とはやや異なり、地下水とも異なっている。
